Asbestinventarisattest

Kroonstraat 28, 2300 Turnhout

Attestnummer : **20261021-000584.000**
Uitgegeven op : **21.10.2026**
Geldig tot : **21.10.2036**

Niet-asbestveilig

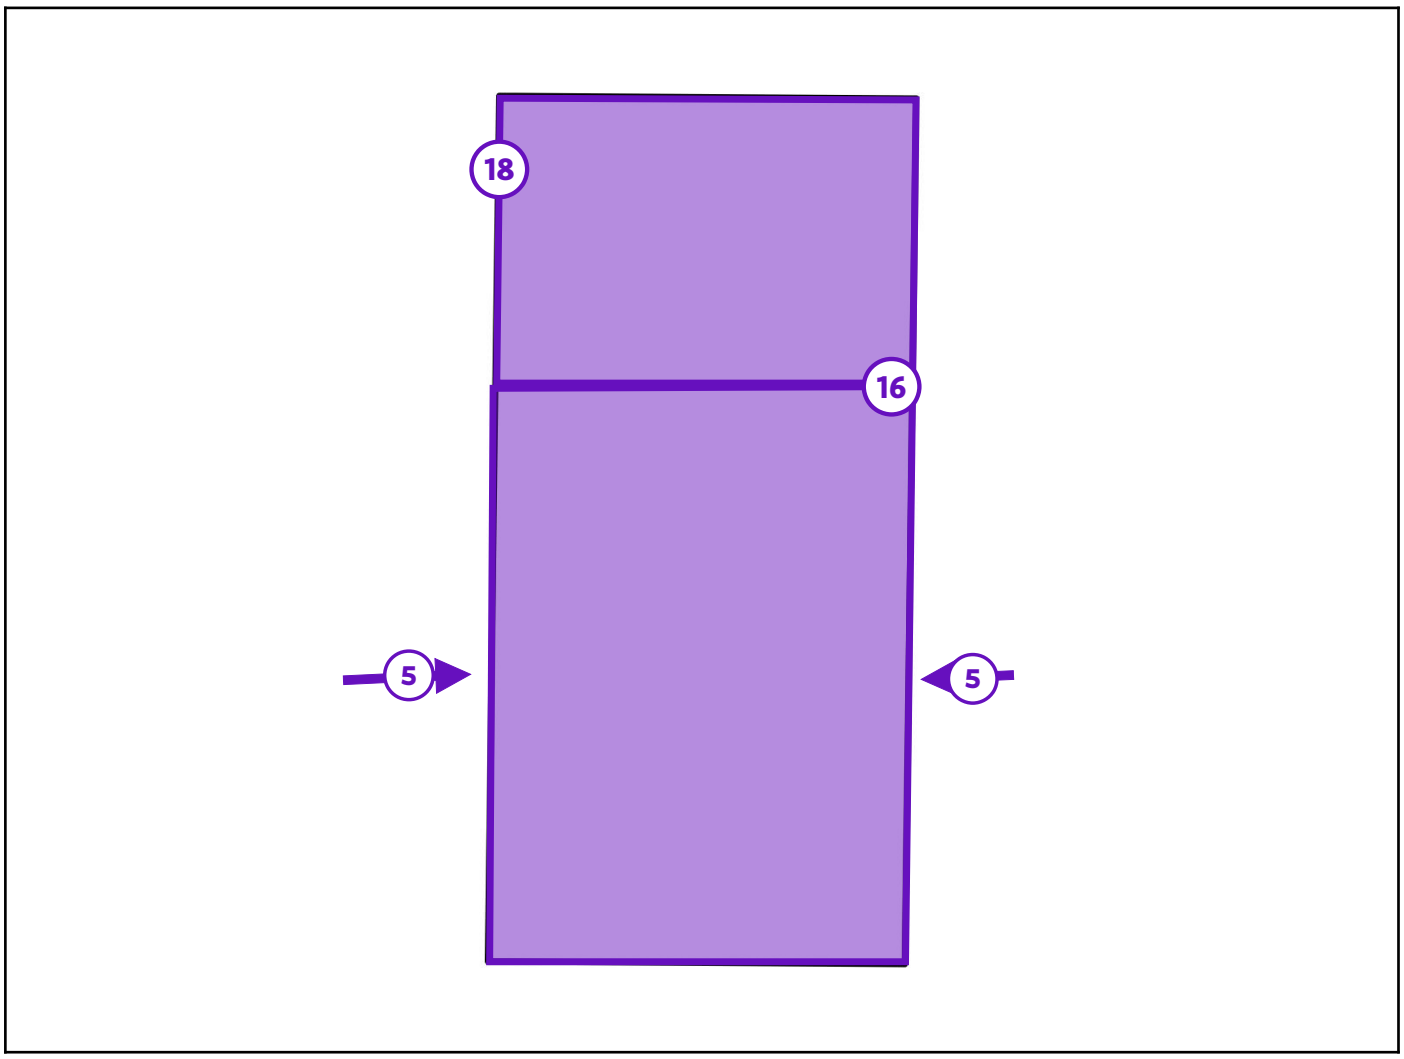
Plan 1.1: Woning: hoofddak / schouwen

Beschrijving	Type	Actie
5. Schouw op het dak (beperkingsfiche)	Beperking	-
16. Dakbedekking hoofddak niet verdacht.	Overige ruimte of materiaal	-
18. Dakbedekking veranda niet verdacht.	Overige ruimte of materiaal	-

Reden: Het te onderzoeken materiaal situeert zich hoger dan 3,50 m te rekenen vanaf een veilige ondergrond

Uitleg van de asbestdeskundige: Bij werken (dak of reiniging schouw) kan een stelling geplaatst worden , het is niet duidelijk of er asbestverdachte materialen aanwezig zijn in/rond de schouw.

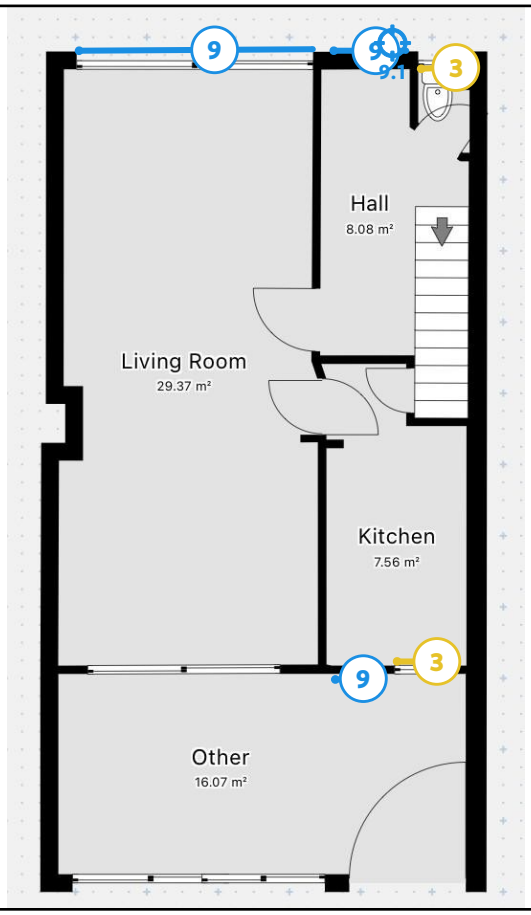
Plan 1.6: GLV: dorpels / glasal

Beschrijving	Type	Actie
3. Venstertablet binnen (massal)	Asbestmateriaal	Zorgvuldig beheren
9. Glasal (visueel vastgesteld)	Geen asbest	-
9.1 Code: 6	Puntmonster	-

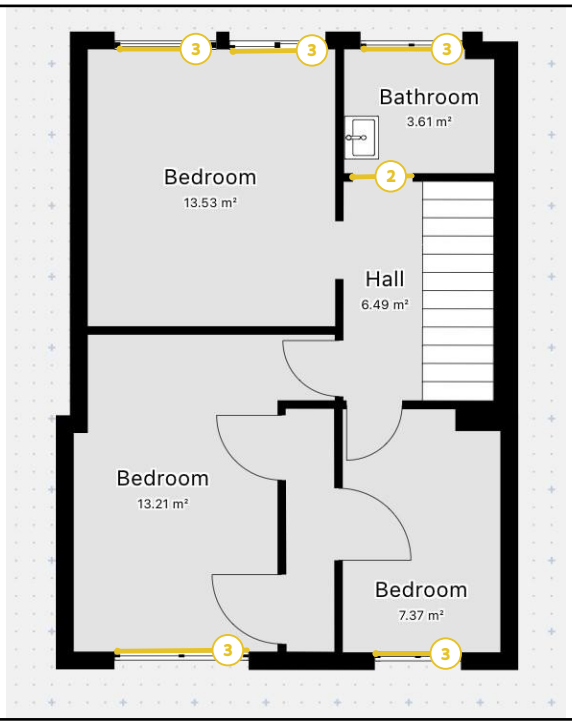
Plan 1.7: V1: dorpels

Beschrijving	Type	Actie
2. Deurdorpel binnen (massal)	Asbestmateriaal	Zorgvuldig beheren
3. Venstertablet binnen (massal)	Asbestmateriaal	Zorgvuldig beheren

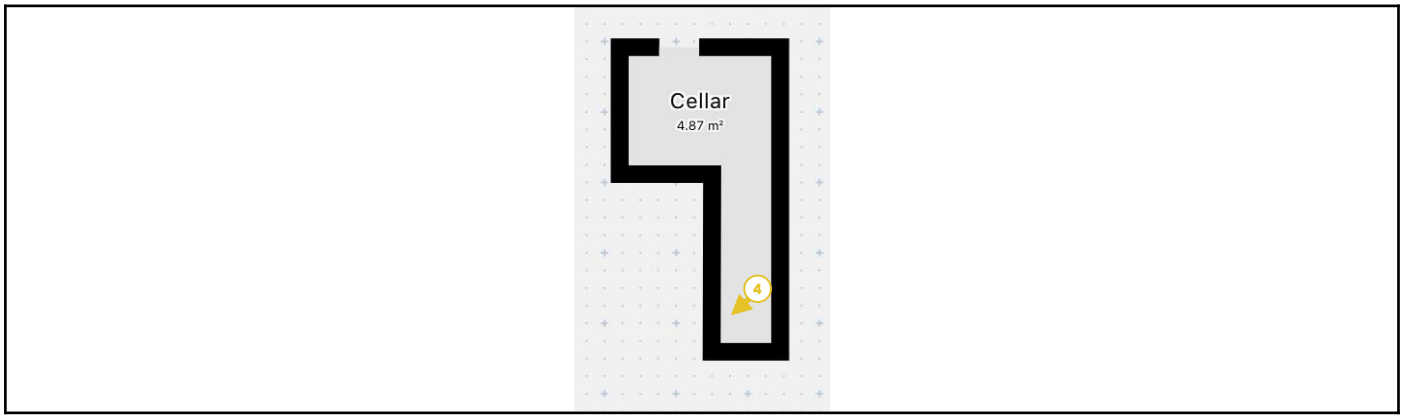
Plan 1.8: Kelder: bakeliet

Beschrijving	Type	Actie
4. Bakeliet toep.(schakelaars-stopcontact.-verdeeldozen-radiatorknoppen)	Asbestmateriaal	Zorgvuldig beheren

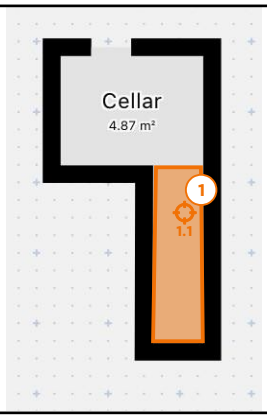
Plan 1.9: Kelder: vloer

Beschrijving	Type	Actie
1. Vinylvloer met kartonlaag gelijmd	Asbestmateriaal	Verwijderen
1.1 Code: 5	Puntmonster	-

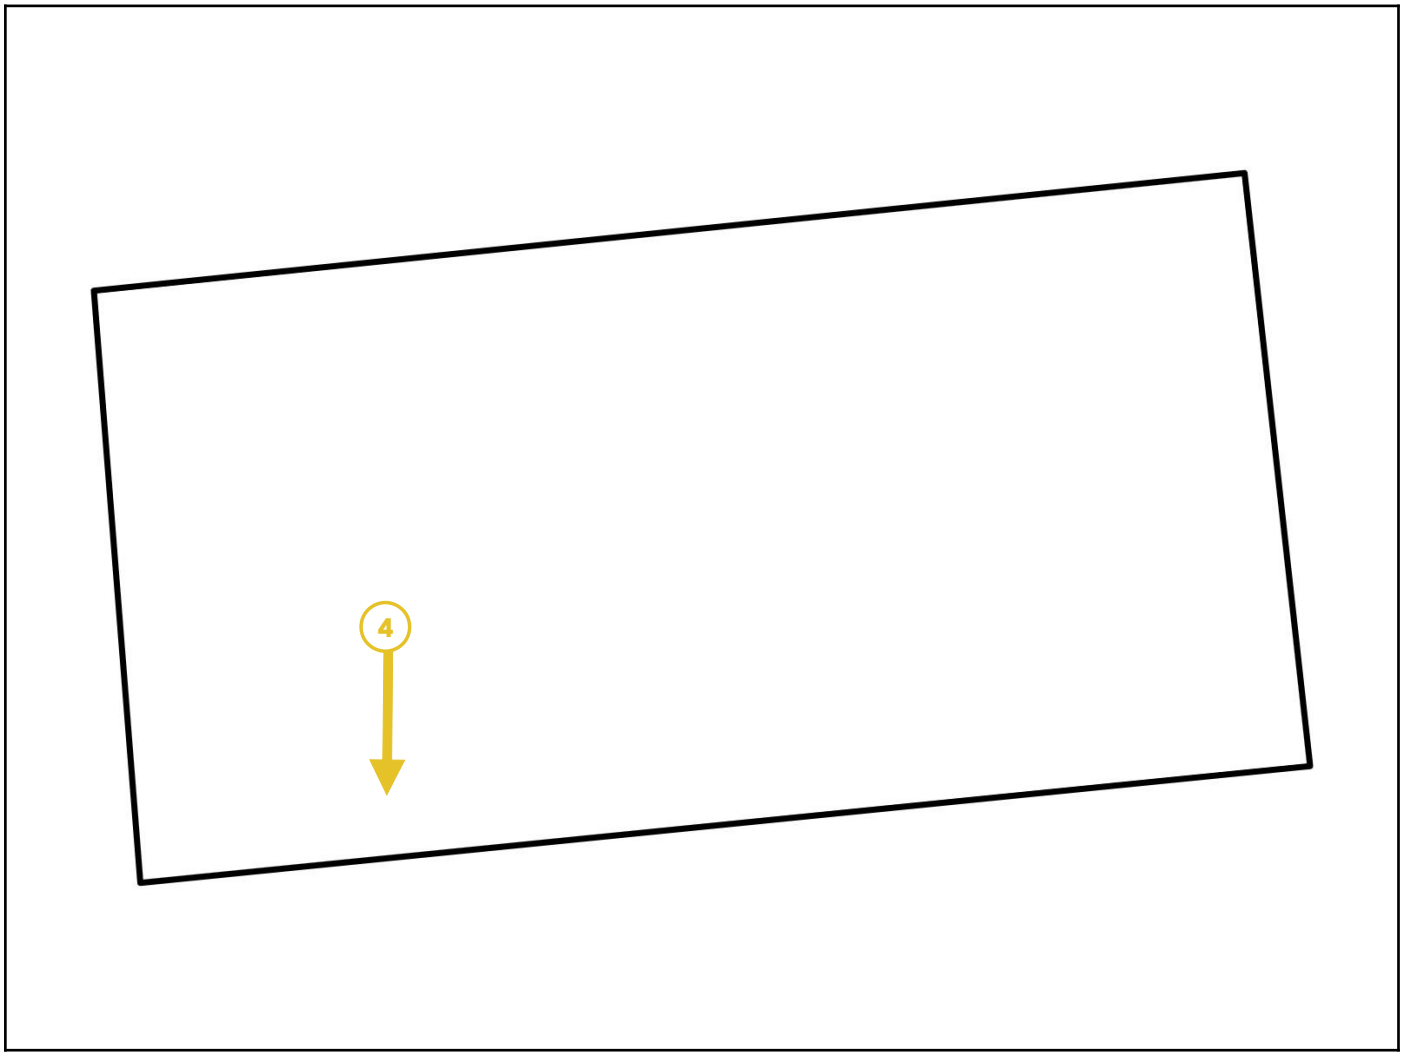
Plan 2.2: Tuinhuis: bakeliet

Beschrijving	Type	Actie
4. Bakeliet toep.(schakelaars-stopcontact.-verdeeldozen-radiatorknoppen)	Asbestmateriaal	Zorgvuldig beheren

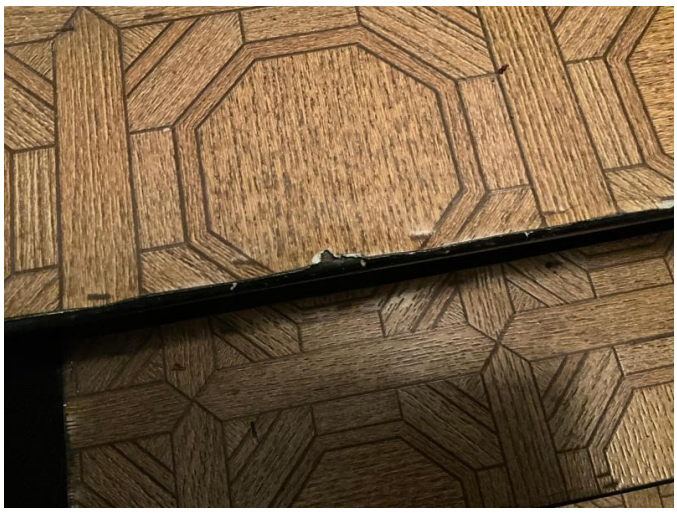
Fiche 1: Vinylvloer met kartonlaag gelijmd

Het asbestmateriaal valt onder de mijlpaal van 2034.

- Hermetische zone (erkend asbestverwijderaar)
  bevestiging gelijmd (wit of zwarte lijm) : HZ Erkend saneerder . Bij het lostrekken van de vinyl zal de onderlaag scheuren. Een kartonnen onderlaag is losgebonden. Lijmresten worden met een freesmachine verwijderd in een hermetische zone. Zie ook link Zie https://ovam.vlaanderen.be/wie-mag-wat-verwijderen https://ovam.vlaanderen.be/voorzorgsmaatregelen-bij-asbestverwijdering https://ovam.vlaanderen.be/asbestafval-afvoeren Zie ook wetgevend kader (website van de OVAM en CODEX boek VI titel 3). http://werk.belgie.be/sites/default/files/content/documents/Welzijn op het werk/Regelgeving/Codex boek VI titel 3 Asbest.pdf methodiek verwijderingsmethodes worden achteraan in het attest verder toegelicht

Eindbeoordeling materiaalrisico	Verhoogd materiaalrisico en/of verhoogde kans op vezelvrijgave

Gebondenheid	Categorie 2: niet-hechtgebonden met matrix
Asbestsoort (vezeltype)	Alleen chrysotiel aanwezig
Asbestconcentratie	Hoog (>= 50%)
Afschermingsgraad van het gehele materiaal	Geheel of deels vrij aan de binnenlucht, maar geen contact met binnenluchtstromen
Toestand van het materiaal	Licht beschadigd, licht verweerd. Intacte calciumsilicaatplaat of materiaal met categorie 3-gebondenheid

#	Type	Referentie	Resultaat
1.1	Puntmonster	5	Chrysotiel

- Zorg voor een veilig beheer. Vermijd het beschadigen van het asbestmateriaal. Controleer de toestand jaarlijks op wijzigingen.
- Scherm in afwachting van verwijdering het asbestmateriaal af van luchtstromingen en verstoring: bijvoorbeeld door het te verpakken, te fixeren, af te dekken, signalisatie - afbakening aan te brengen, ...

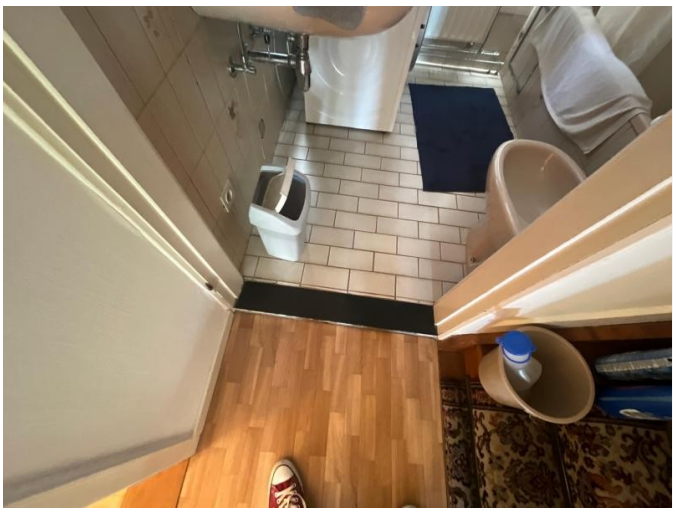
Fiche 2: Deurdorpel binnen (massal)

Het asbestmateriaal valt onder de mijlpaal van 2040.

Eindbeoordeling materiaalrisico	Laag materiaalrisico en/of verlaagde kans op vezelvrijgave

Gebondenheid	Categorie 1: hechtgebonden in oorsprong
Asbestsoort (vezeltype)	Alleen chrysotiel aanwezig
Asbestconcentratie	Laag (< 50%)
Afschermingsgraad van het gehele materiaal	Geheel of deels vrij aan de binnenlucht, maar geen contact met binnenluchtstromen
Toestand van het materiaal	Licht beschadigd, licht verweerd. Intacte calciumsilicaatplaat of materiaal met categorie 3-gebondenheid

- Zorg voor een veilig beheer. Vermijd het beschadigen van het asbestmateriaal. Controleer de toestand jaarlijks op wijzigingen.
- Voer bijkomende staalname(s) uit.

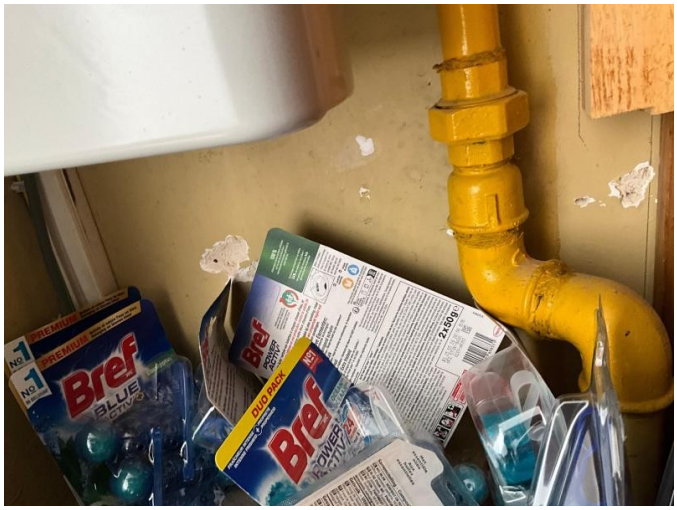
Fiche 11: Muurpleister

Geen asbest
