Asbestinventarisattest

Tenbroekstraat 177, 1700 Dilbeek

Attestnummer : **20260908-000179.000**
Uitgegeven op : **08.09.2026**
Geldig tot : **08.09.2036**

Niet-asbestveilig

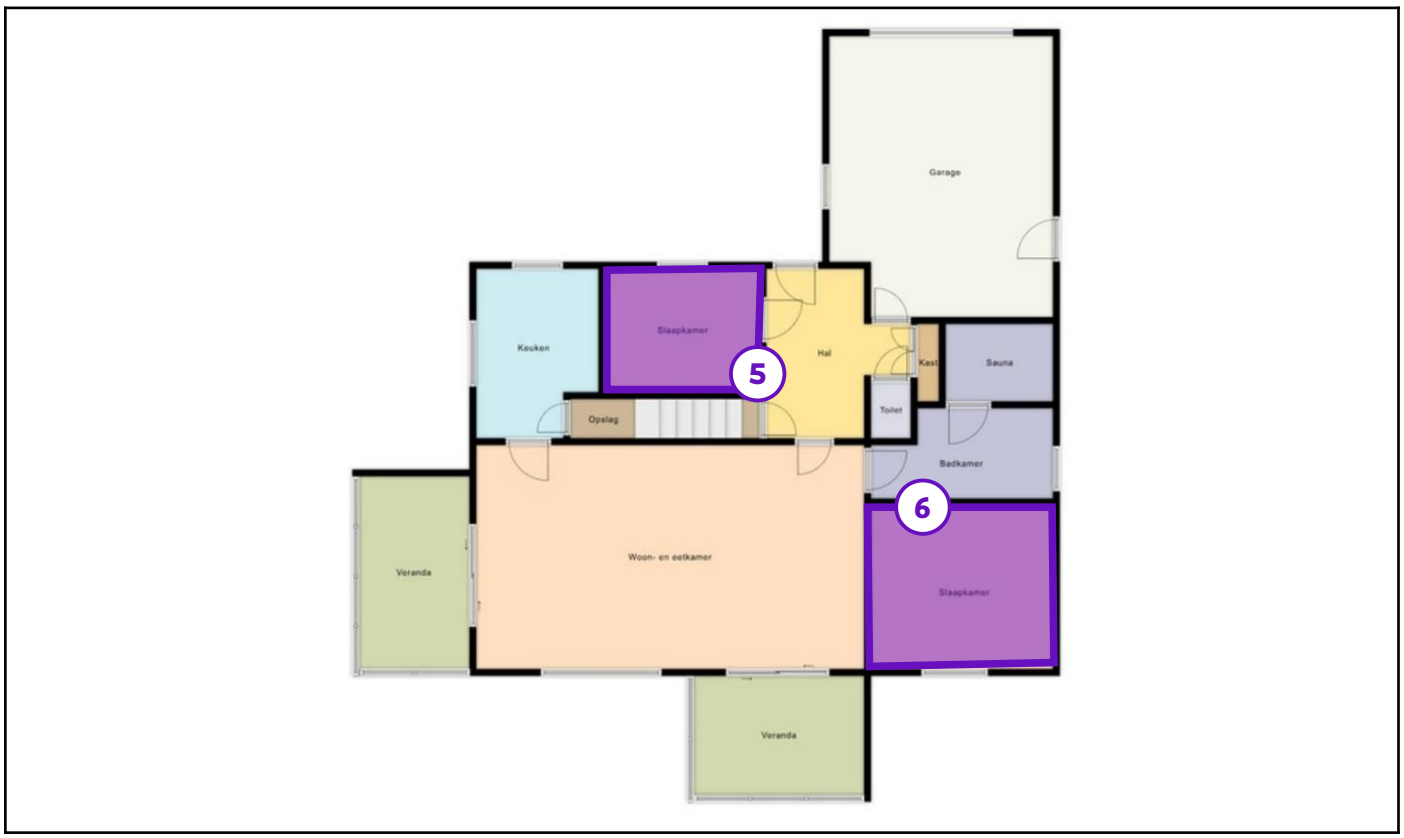
Plan 1.1: Woning plan - Gelijkvloers

Beschrijving	Type	Actie
5. Vloerzeil niet verdacht - Slaapkamer	Advies	-
6. Laminaat niet verdacht	Advies	-

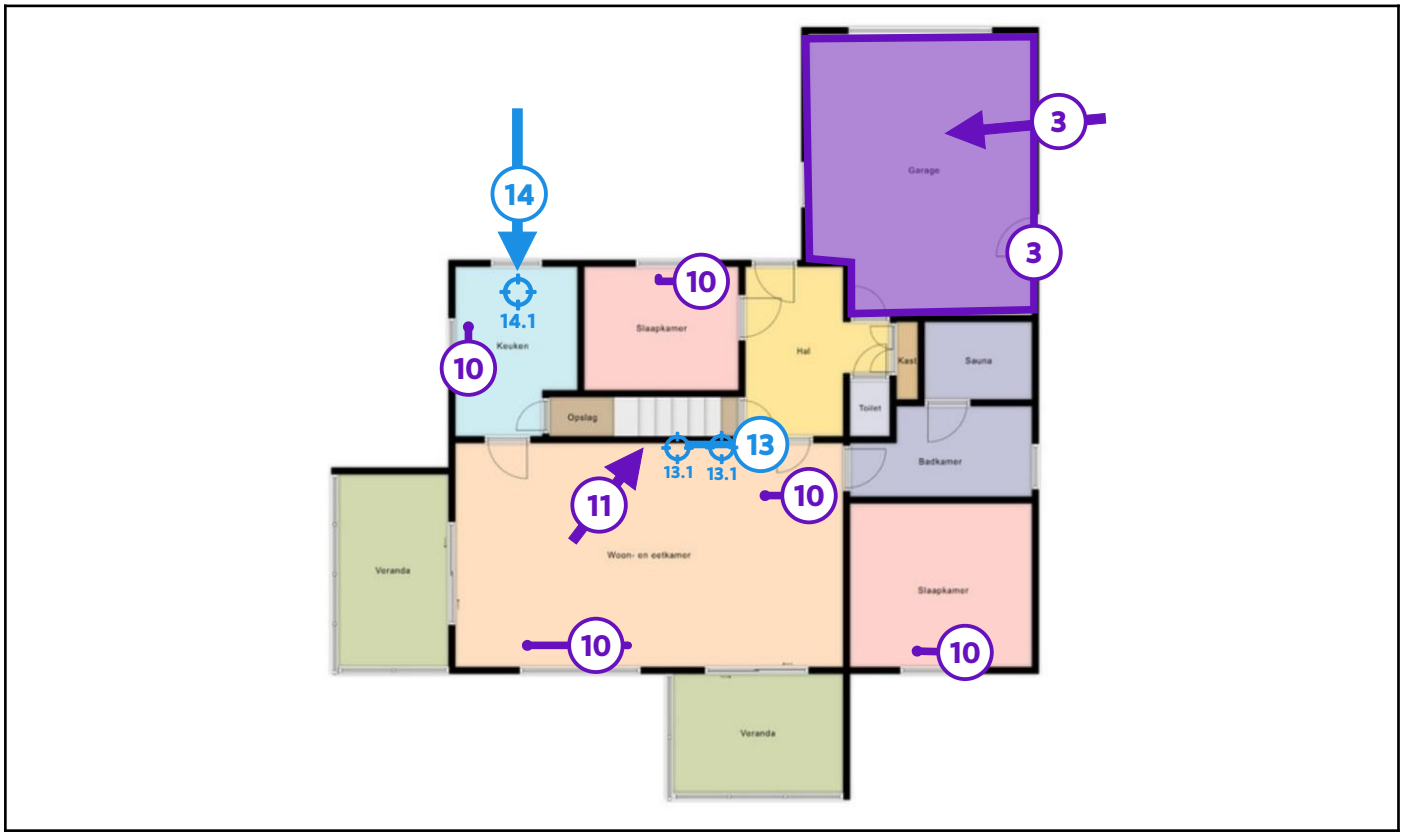
Plan 1.2: Woning plan - Gelijkvloers

Beschrijving	Type	Actie
3. Zolderverdieping garage	Beperking	-
10. Radiators	Advies	-
11. Kachel - Living	Advies	-
13. Bezetting in gips - Living	Geen asbest	-
13.1 Code: MM03	Mengmonster	-
14. Anti-dreun onder spoelbak - Keuken	Geen asbest	-
14.1 Code: MM02	Puntmonster	-

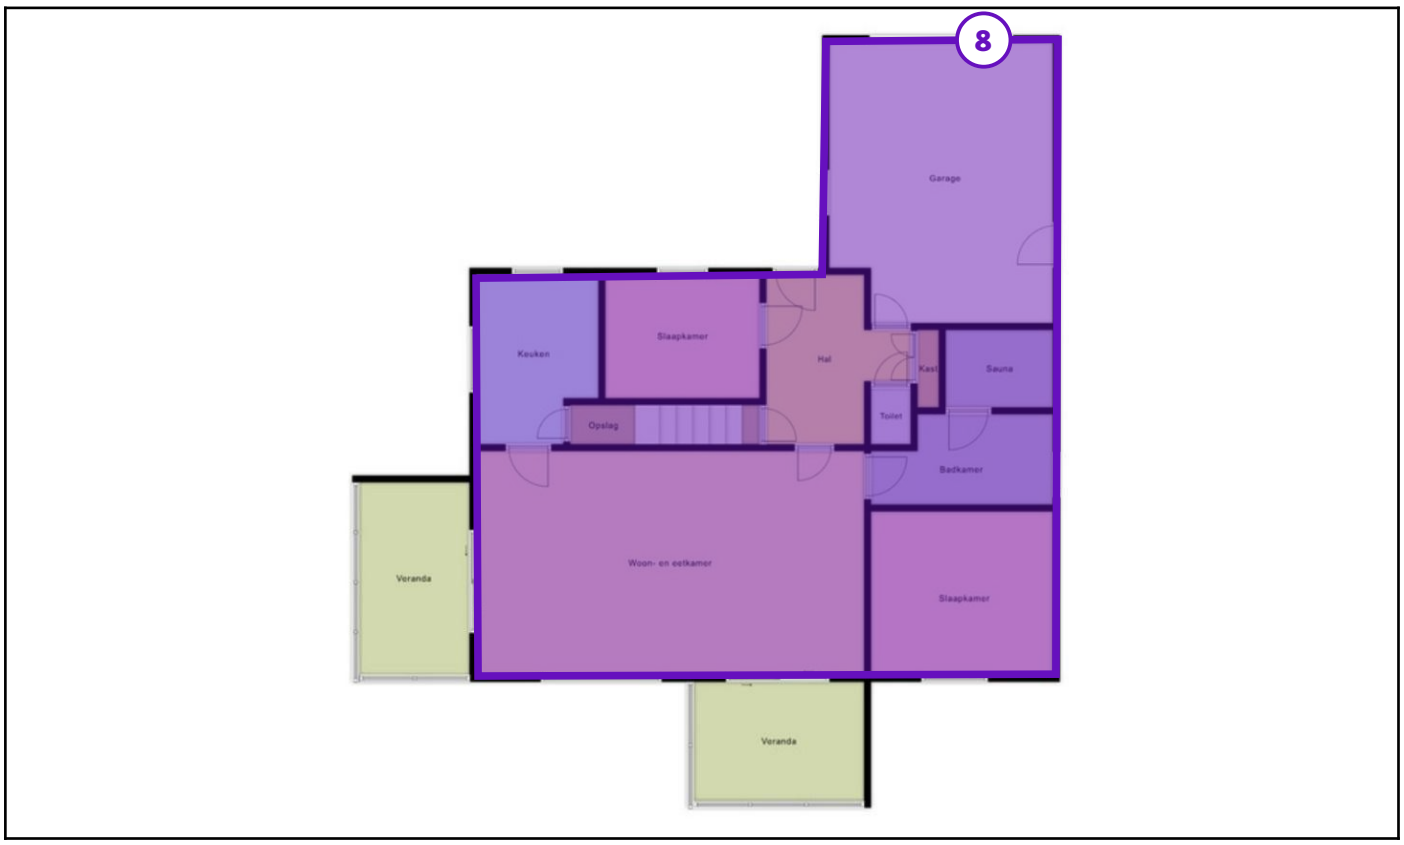
Plan 1.3: Woning plan - Gelijkvloers

Beschrijving	Type	Actie
8. Volledige woning in valse binnenwanden en plafonds	Advies	-

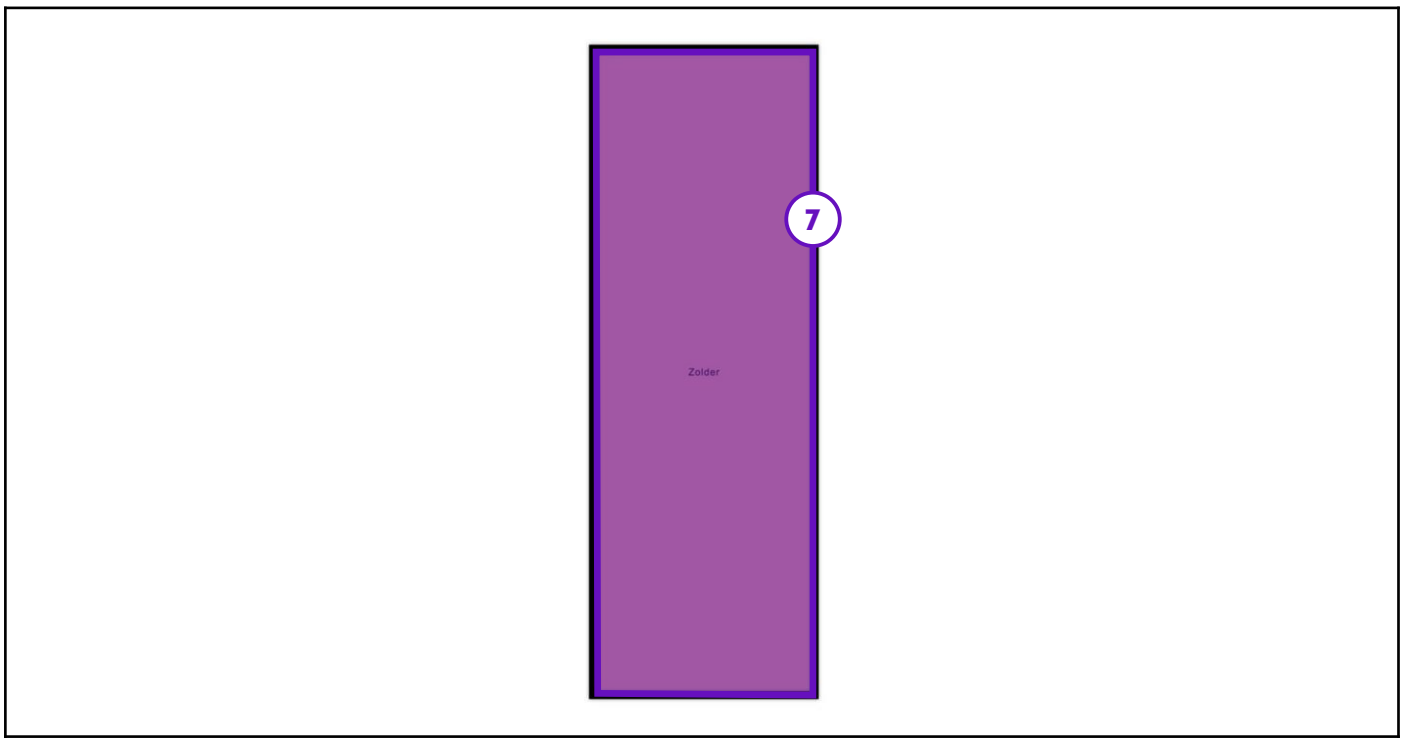
Plan 1.4: Woning plan - Zolder - VD1

Beschrijving	Type	Actie
7. Tapijt niet verdacht - Zolder - VD1	Advies	-

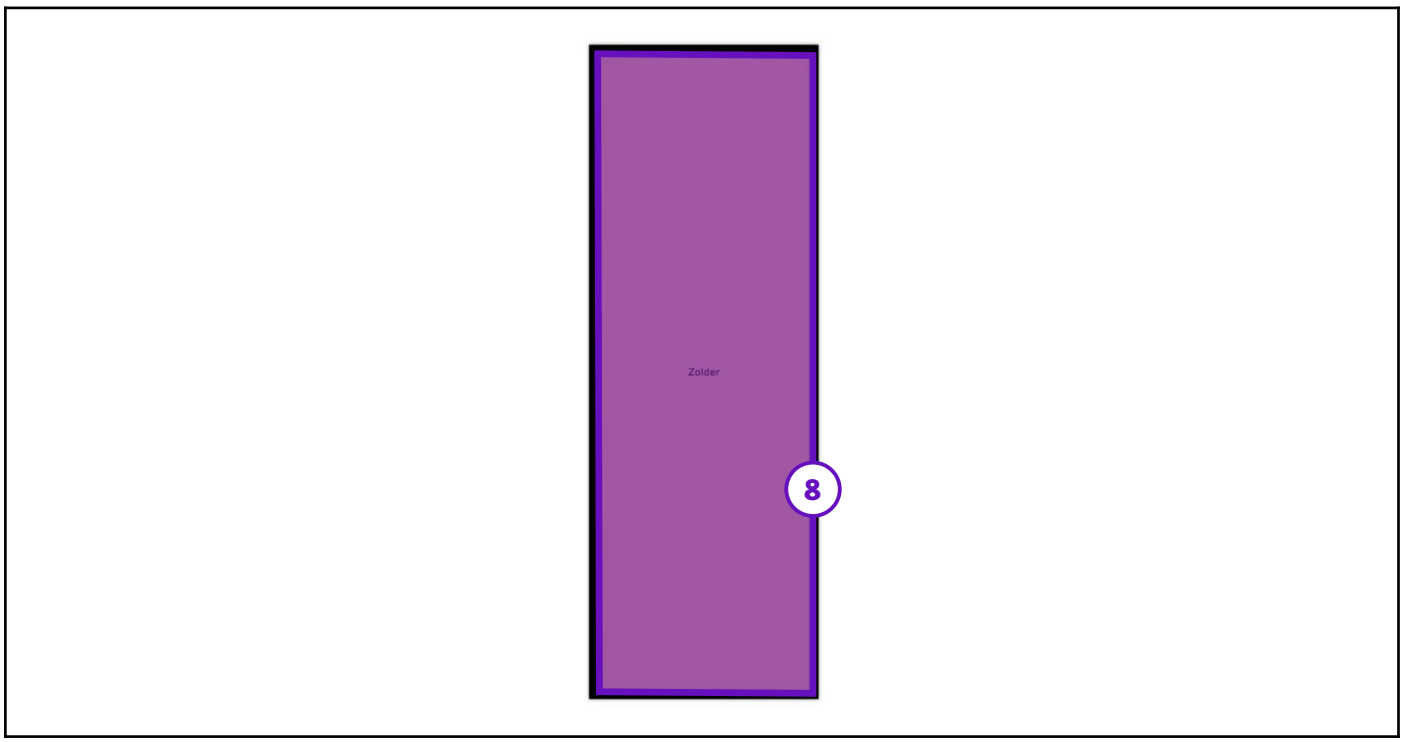
Plan 1.5: Woning plan - Zolder - VD1

Beschrijving	Type	Actie
8. Volledige woning in valse binnenwanden en plafonds	Advies	-

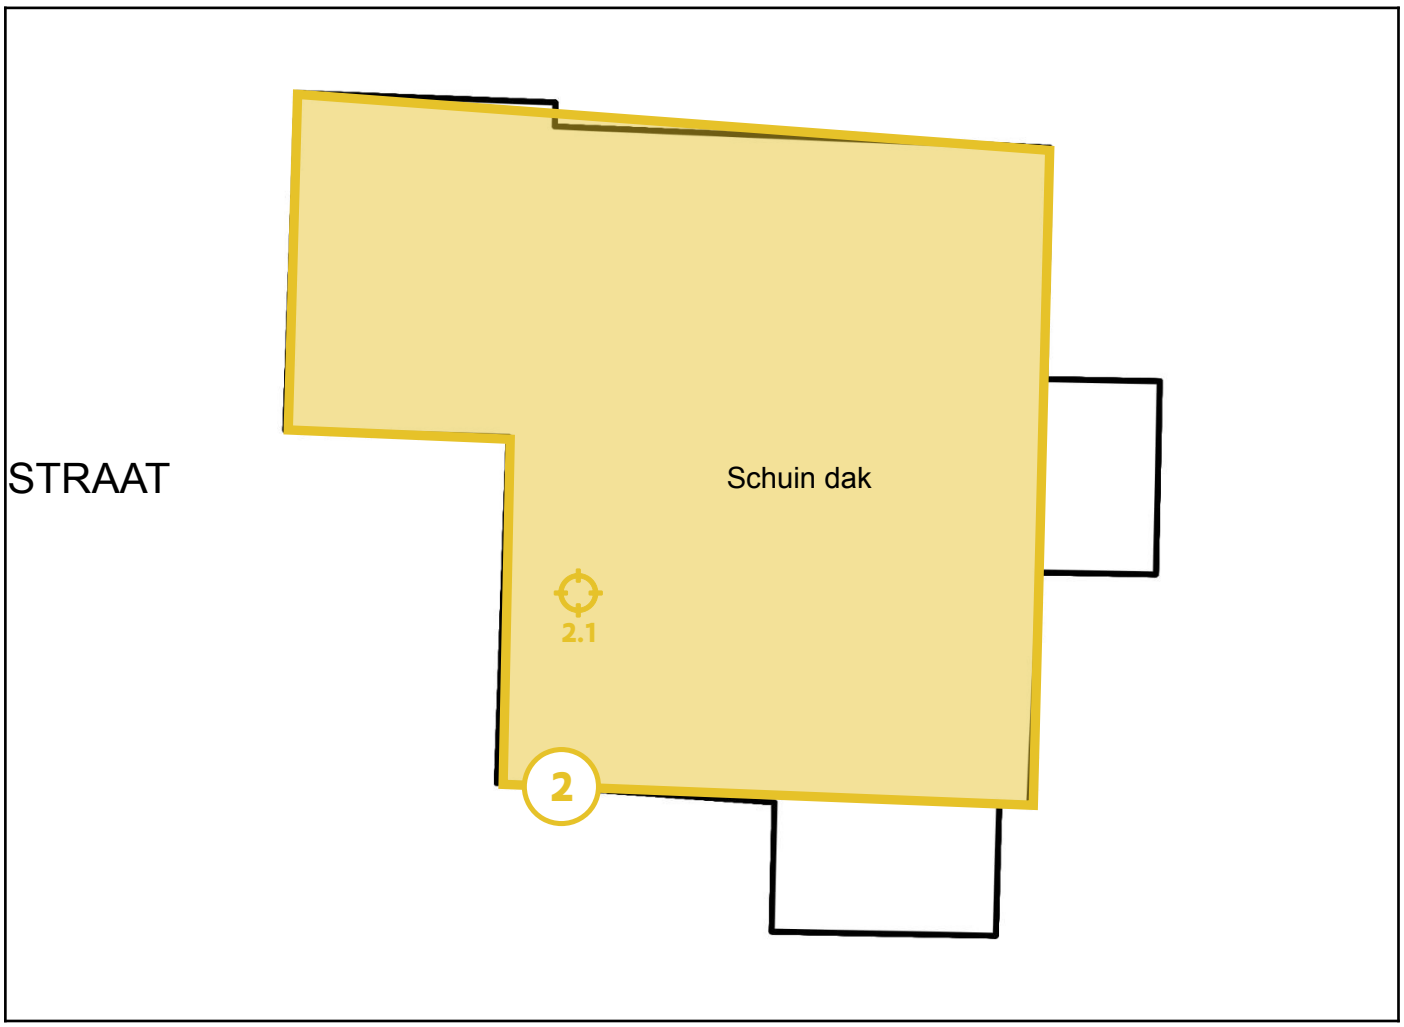
Plan 1.7: Woning plan - Dak

Beschrijving	Type	Actie
2. Materialen onder de dakbedekking (onderdak)	Asbestmateriaal	Zorgvuldig beheren
2.1 Code: MM04	Puntmonster	-

Het asbestmateriaal valt onder de mijlpaal van 2040.

Eindbeoordeling materiaalrisico	Laag materiaalrisico en/of verlaagde kans op vezelvrijgave

- Zorg voor een veilig beheer. Vermijd het beschadigen van het asbestmateriaal. Controleer de toestand jaarlijks op wijzigingen.
- Zorg voor een veilig beheer en verwijder dit asbestmateriaal wanneer het bij werken eenvoudig bereikbaar wordt. Controleer de toestand jaarlijks op wijzigingen.

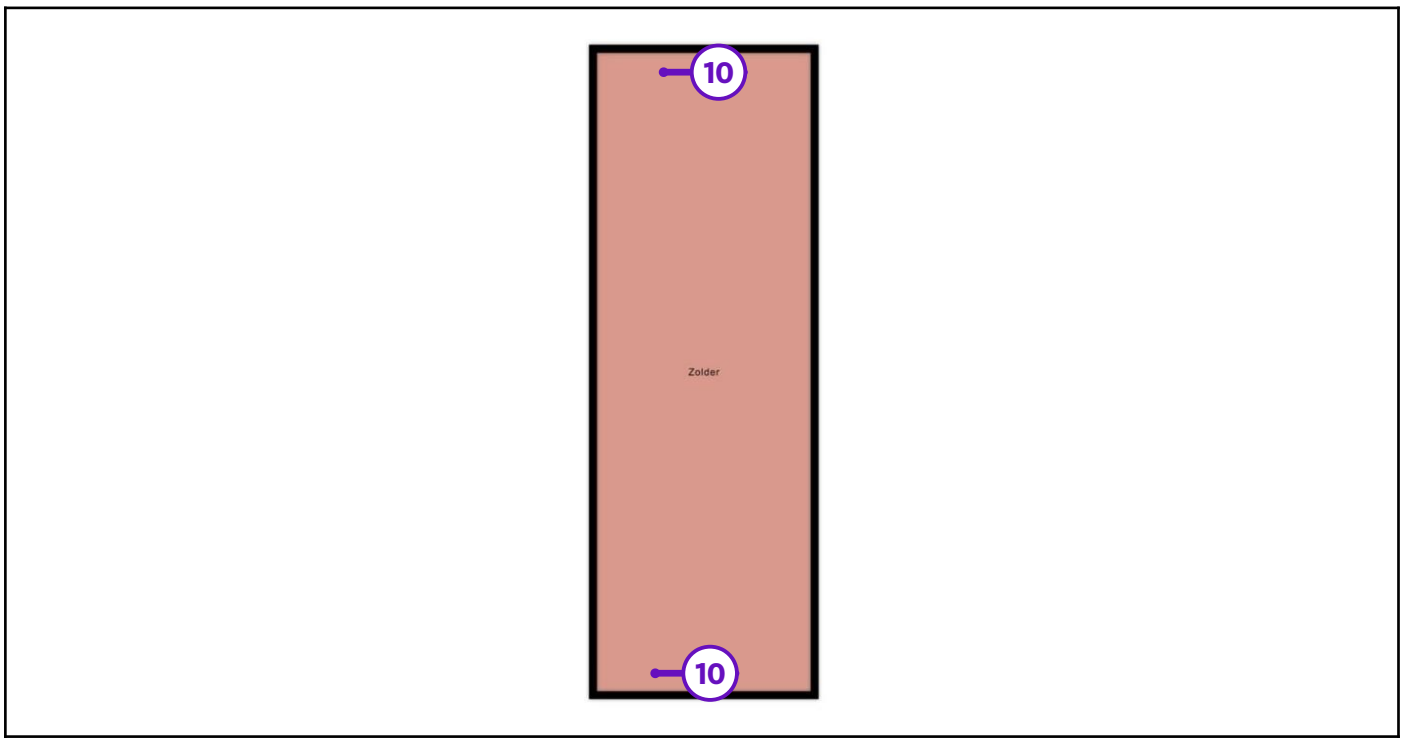
Plan 1.8: Woning plan - Zolder - VD1

Beschrijving	Type	Actie
10. Radiators	Advies	-

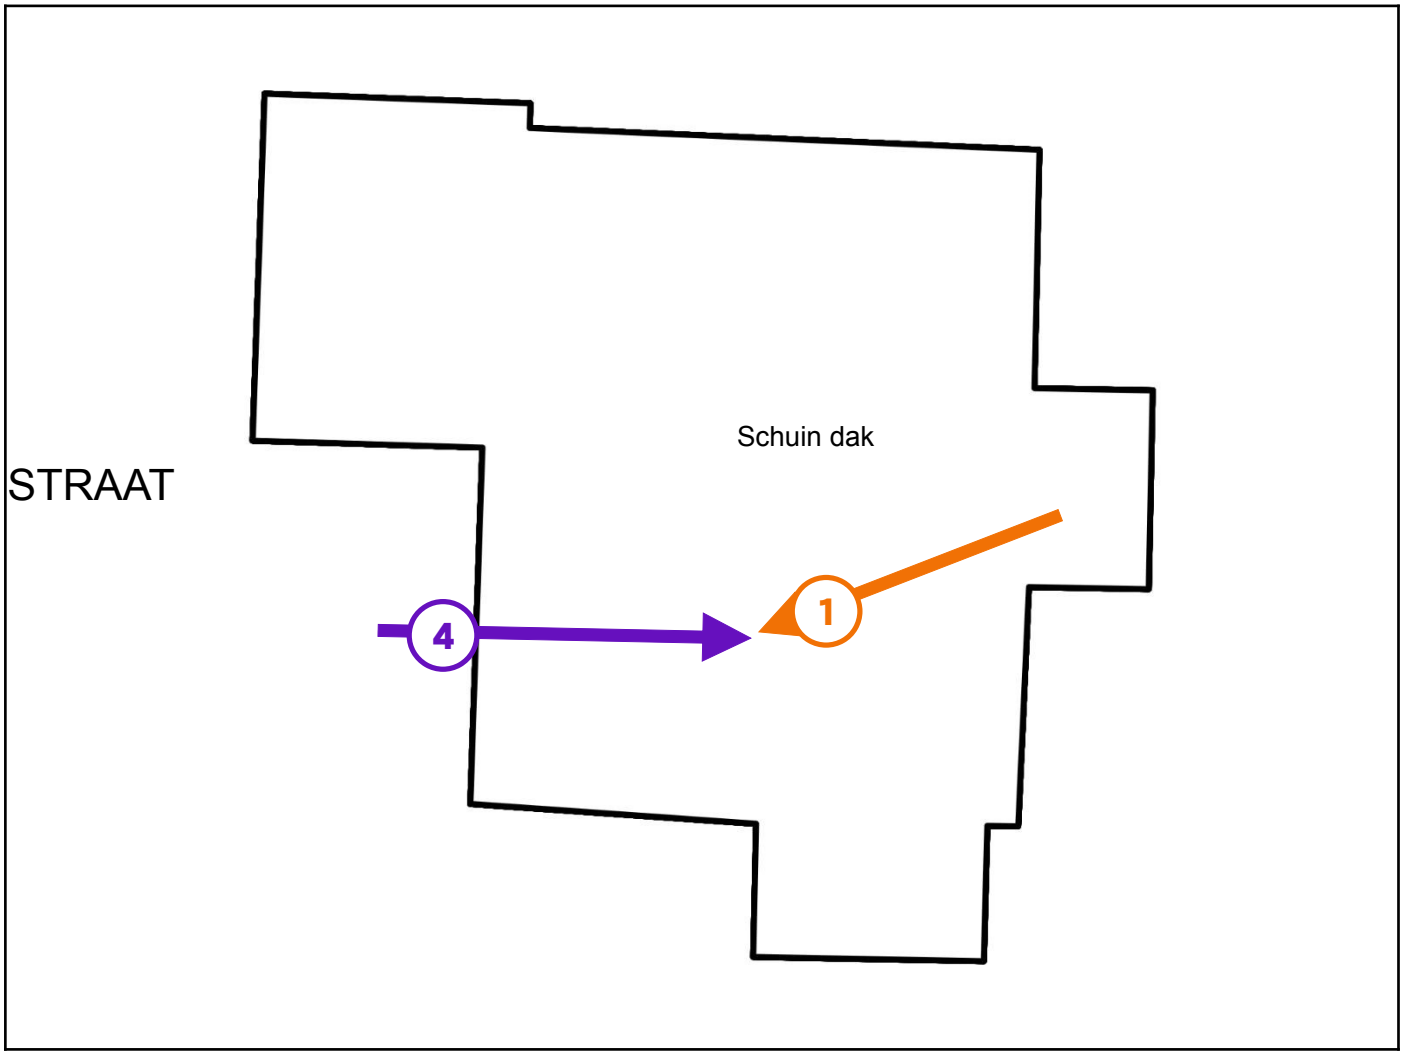
Plan 1.9: Woning plan - Dak

Beschrijving	Type	Actie
1. Schouwhoed - Dak	Asbestmateriaal	Verwijderen
4. Materialen van rookgaskanalen	Beperking	-

Het asbestmateriaal valt onder de mijlpaal van 2034.

Eindbeoordeling materiaalrisico	Verhoogd materiaalrisico en/of verhoogde kans op vezelvrijgave

Uitleg van de asbestdeskundige: Het rookgaskanaal is niet beoordeeld. Aan de binnenzijde is de ketel/kachel/open haard aangesloten. Aan de buitenzijde is het hoger dan 3,5 meter om de schoorsteen te inspecteren. Het is niet zichtbaar of er een asbestverdacht rookgaskanaal aanwezig is in de schoorsteen. Conform ons inspectieprotocol mogen wij een beperking inroepen voor hoogtes hoger dan 3,5 m. Indien men dit wil laten onderzoeken, dient er een nieuwe afspraak gemaakt te worden en moet er een hoogtewerker voorzien worden, evenals iemand die bevoegd is om deze te bedienen en eventueel een technieker die de al dan niet aanwezige schouwhoed kan afnemen en weer terugplaatsen.

- Zorg voor een veilig beheer. Vermijd het beschadigen van het asbestmateriaal. Controleer de toestand jaarlijks op wijzigingen.
- Voer bijkomende staalname(s) uit.

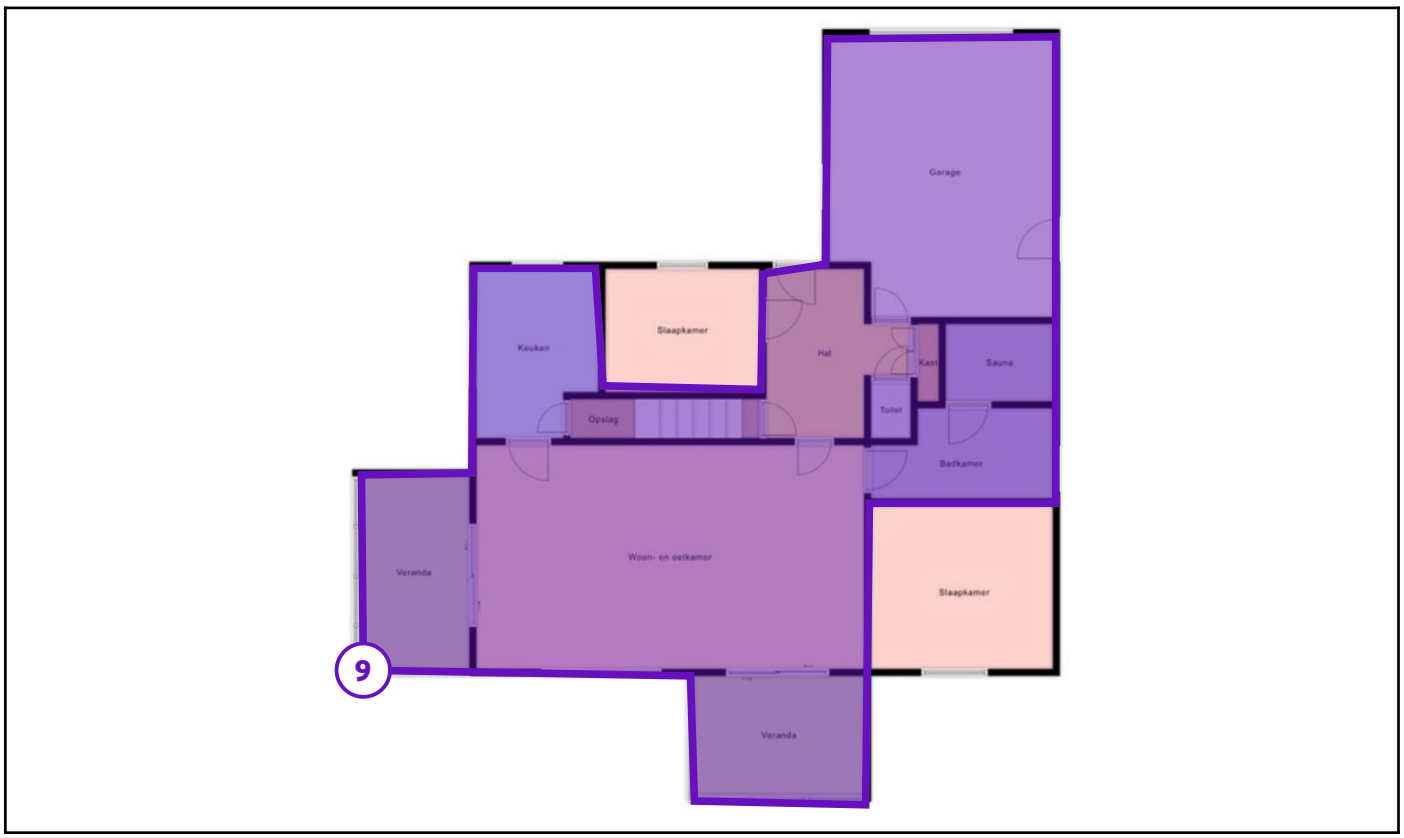
Plan 1.10: Woning plan - Gelijkvloers

Beschrijving	Type	Actie
9. Tegellijm (faience) tegels	Advies	-

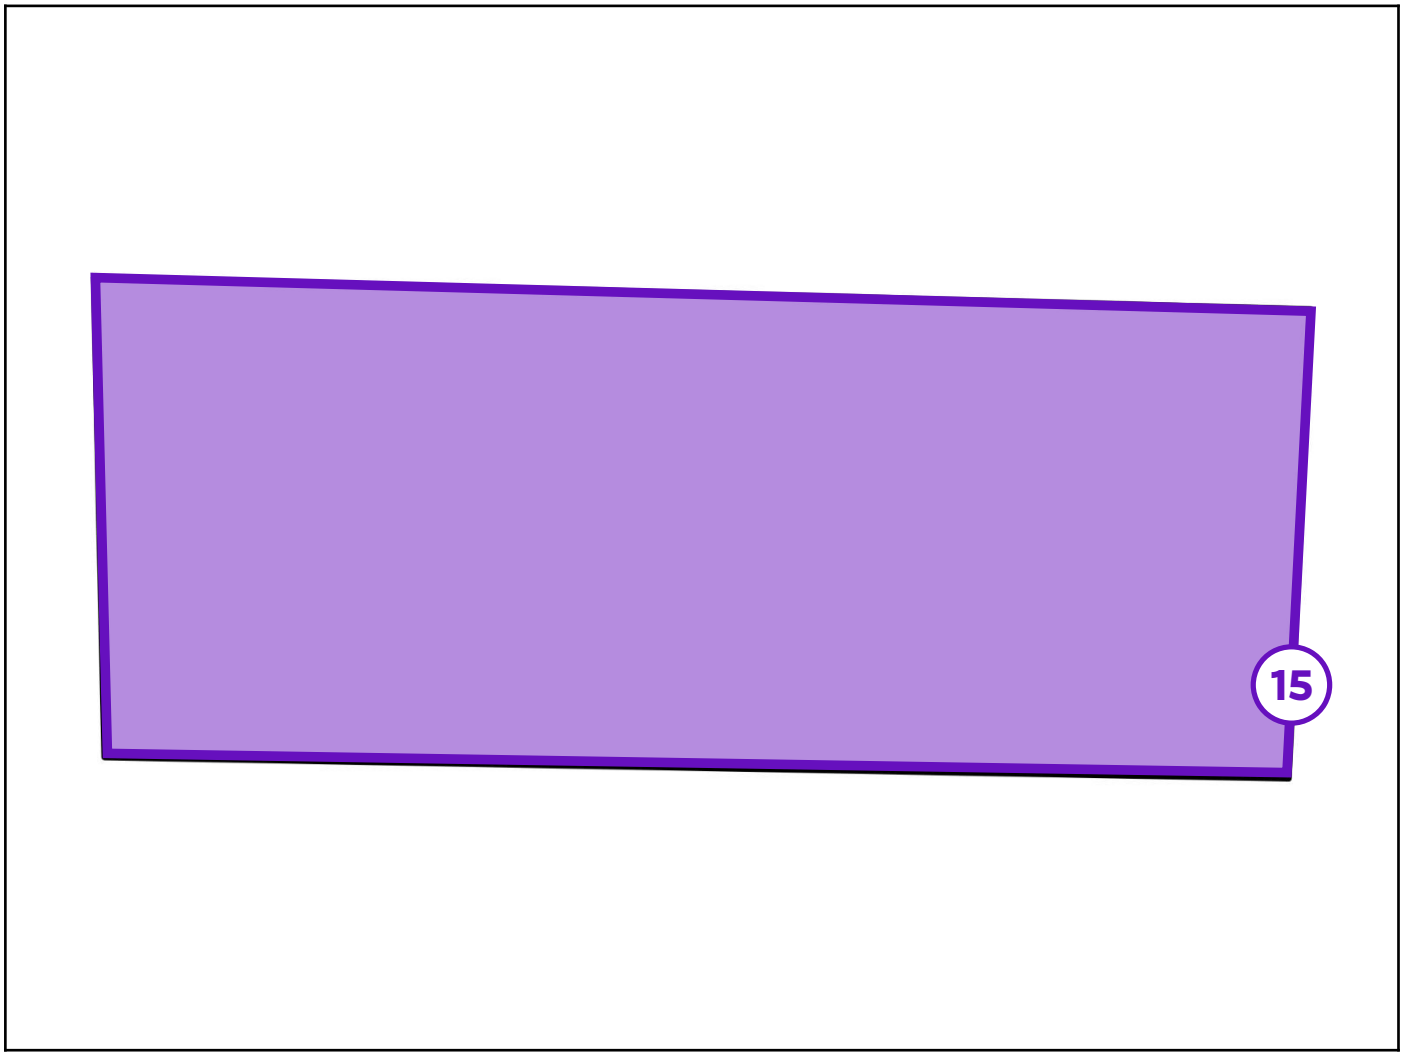
Plan 2.1: Garage plan

Beschrijving	Type	Actie
15. Dakbedekking niet asbestverdacht	Overige ruimte of materiaal	-

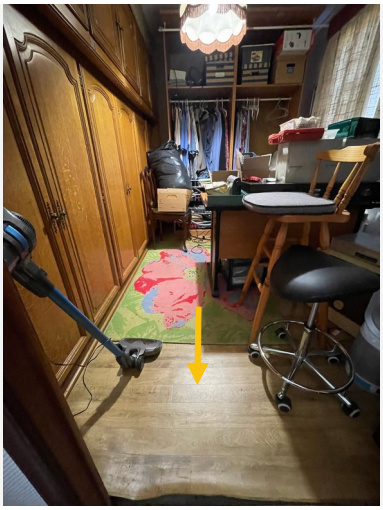
Fiche 5: Vloerzeil niet verdacht - Slaapkamer

Tijdens de inspectie van het vloerzeil heb ik, op basis van mijn ervaring, kunnen vaststellen dat het vloerzeil niet asbesthoudend of asbestverdacht is. We hebben echter niet kunnen vaststellen of er mogelijk asbestverdachte of asbesthoudende materialen, zoals bijvoorbeeld lijm of oudere vloerzeilen, onder deze toepassingen aanwezig zijn. Bij renovatie of sloop is het aangeraden om een destructief onderzoek te laten uitvoeren van deze toepassingen.

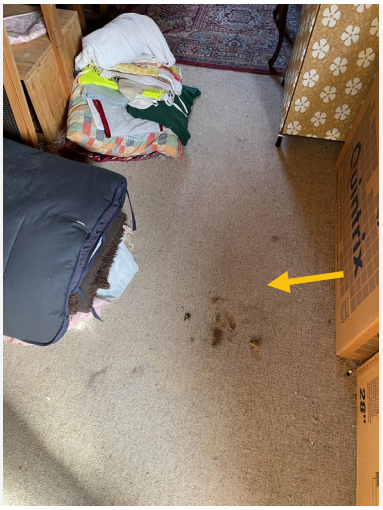
Fiche 7: Tapijt niet verdacht - Zolder - VD1

Tijdens de inspectie van het tapijt heb ik, op basis van mijn ervaring, kunnen vaststellen dat het tapijt niet asbesthoudend of asbestverdacht is. We hebben echter niet kunnen vaststellen of er mogelijk asbestverdachte of asbesthoudende materialen, zoals bijvoorbeeld lijm of oudere vloerzeilen, onder deze toepassingen aanwezig zijn. Bij renovatie of sloop is het aangeraden om een destructief onderzoek te laten uitvoeren van deze toepassingen.

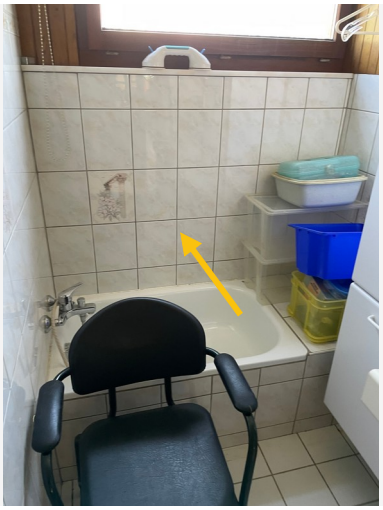
Fiche 9: Tegellijm (faience) tegels

Tegellijm is nergens vast te stellen: geen schade aan vloer- en wandtegels en plinten. Geen monstername mogelijk. Destructief onderzoek is noodzakelijk om achterliggende (oudere) lagen te analyseren.

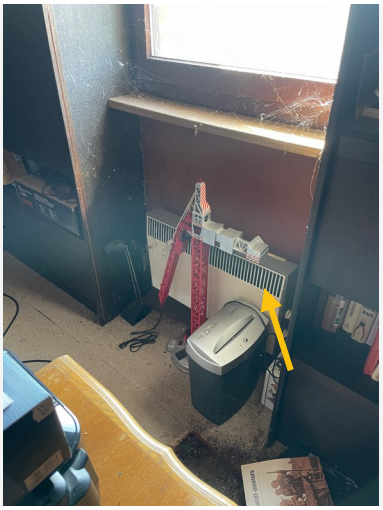
Fiche 10: Radiators

Eventuele dichtingen/pakkingen in radiator zijn niet zichtbaar. Destructief onderzoek is noodzakelijk.

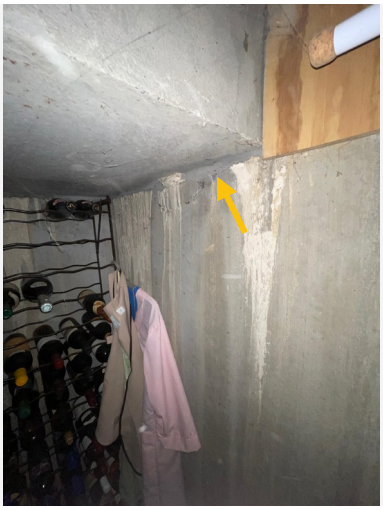
Fiche 12: Bezetting in cement - Kelder - VD -1

Geen asbest
