Asbestinventarisattest

Groenplein 7, 2300 Turnhout

Attestnummer : **20261021-000461.000**
Uitgegeven op : **21.10.2026**
Geldig tot : **21.10.2036**

Niet-asbestveilig

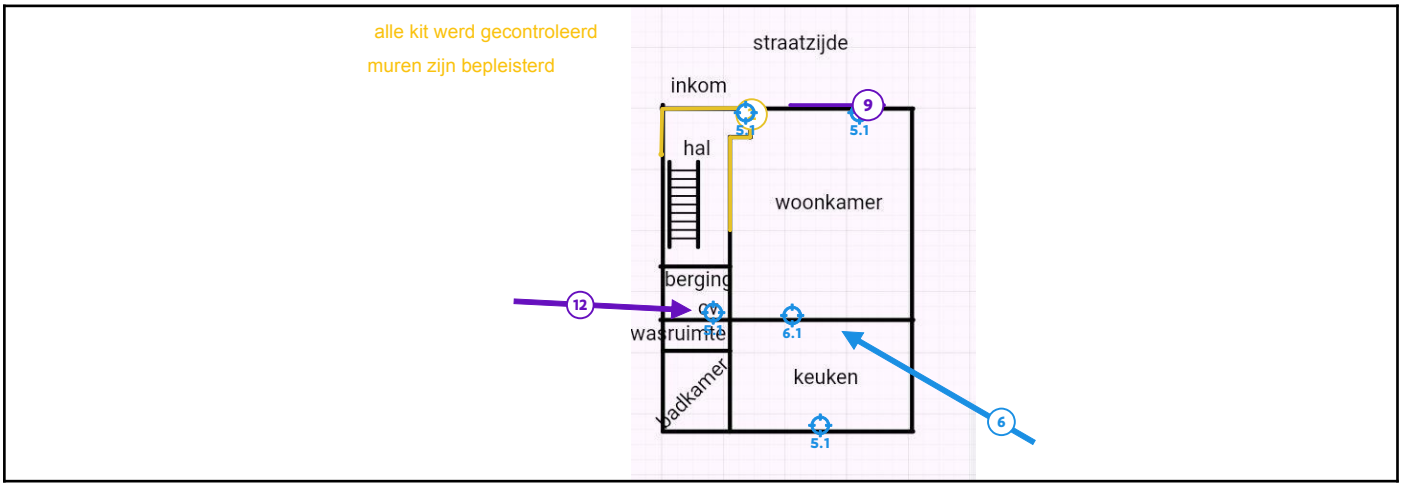
Plan 1.1: gelijkvloers

Beschrijving	Type	Actie
2. Lambrisering: (visueel vastgesteld)	Asbestmateriaal	Zorgvuldig beheren
5. Muurpleister	Geen asbest	-
5.1 Code: 1	Mengmonster	-
6. dorpel binnen (massal)	Geen asbest	-
6.1 Code: 3	Puntmonster	-
9. Kit niet verdacht (visueel vastgesteld)	Overige ruimte of materiaal	-
12. cv geen info te vinden op het toestel	Overige ruimte of materiaal	-

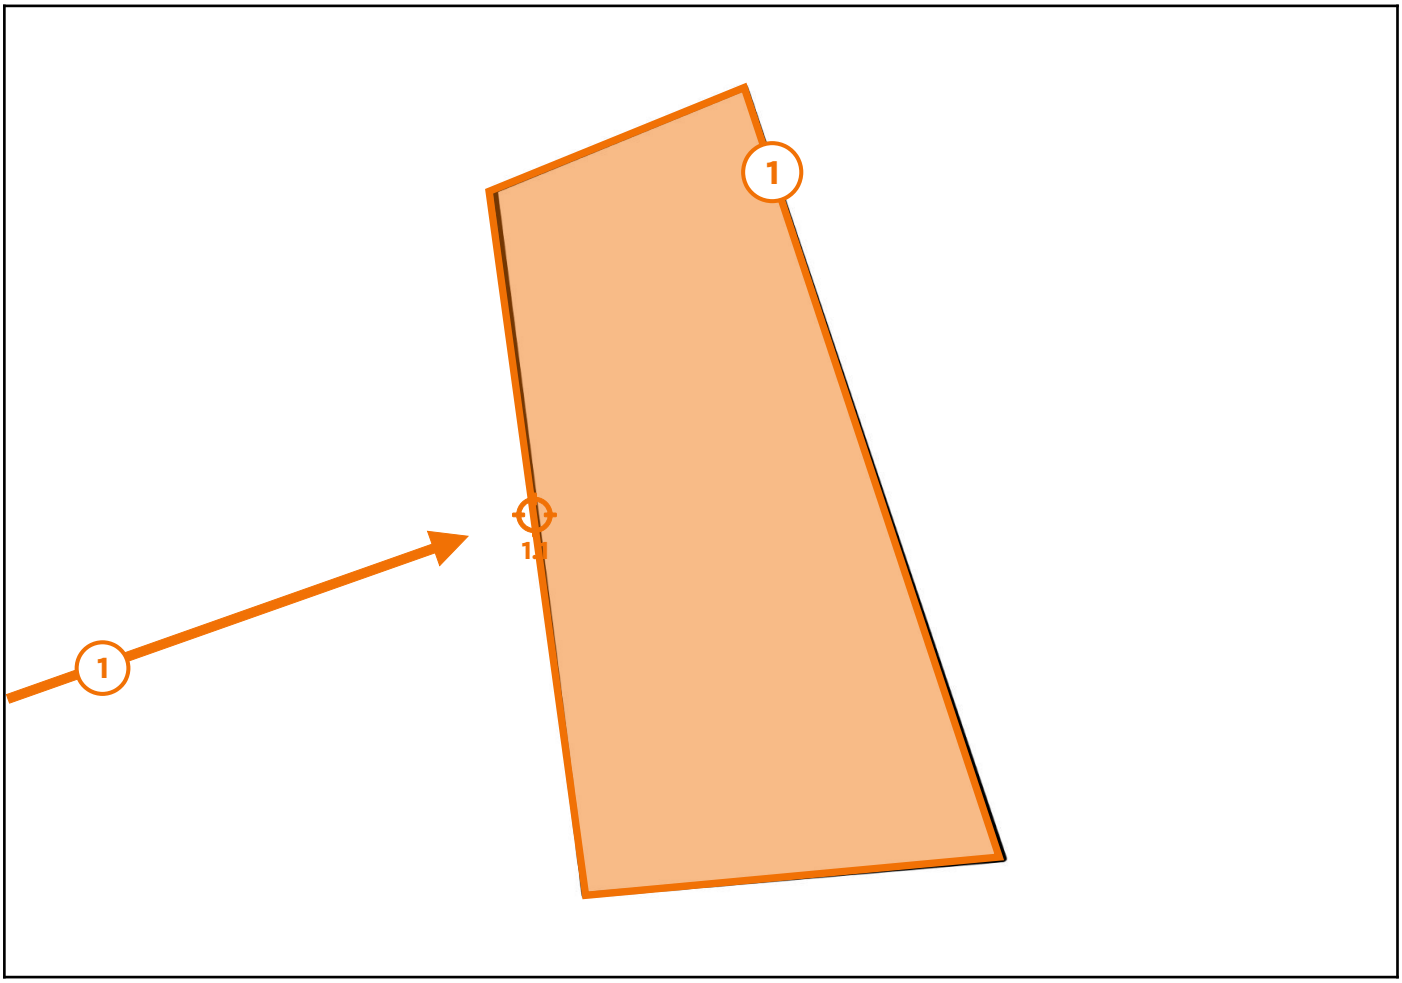
Plan 2.1: overkapping tuin plan

Beschrijving	Type	Actie
1. Golfplaten overkapping tuin (met staalname)	Asbestmateriaal	Verwijderen
1.1 Code: 4	Puntmonster	-

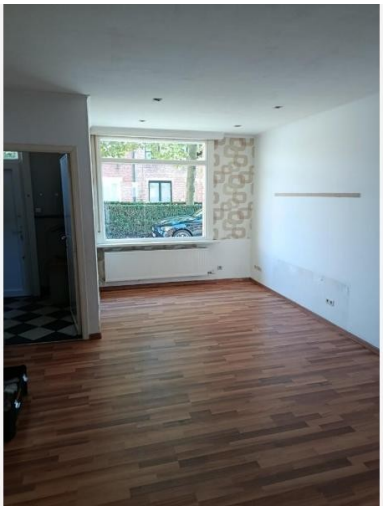
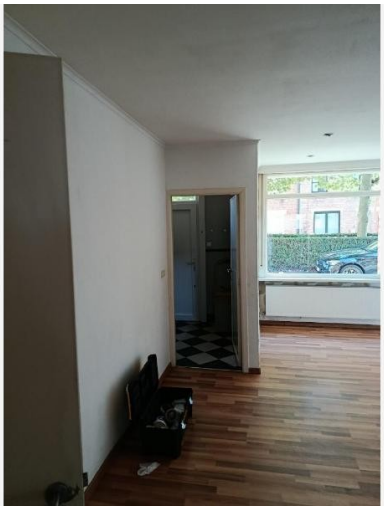
Fiche 3: Valse plafonds

Plafonds zijn afgewerkt met valse plafonds in plaatmateriaal. Het is niet duidelijk of er pleisterwerk of ander verdacht asbestmateriaal aanwezig is achter / op deze valse plafonds, het is aangewezen om bijkomend onderzoek uit te voeren bij werken. Zonder destructieve handeling is het niet mogelijk om na te gaan of er asbesthoudende materialen aanwezig zijn achter de plafond afwerking. Als bij sloop of renovatie blijkt dat er achter deze plafonds nog pleisterwerk of asbest verdachte toepassingen aanwezig zijn, moet dit bemonsterd worden.

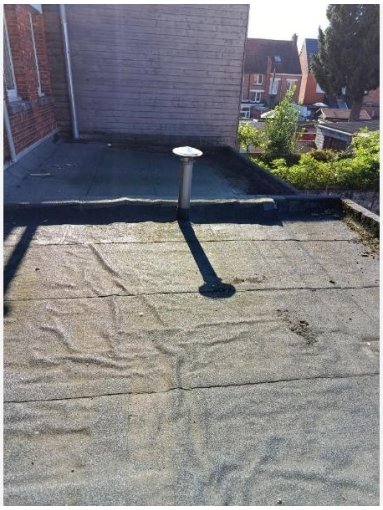
Fiche 4: Roofing (met staalname)

Geen asbest

#	Type	Referentie	Resultaat
4.1	Puntmonster	2	Geen asbest

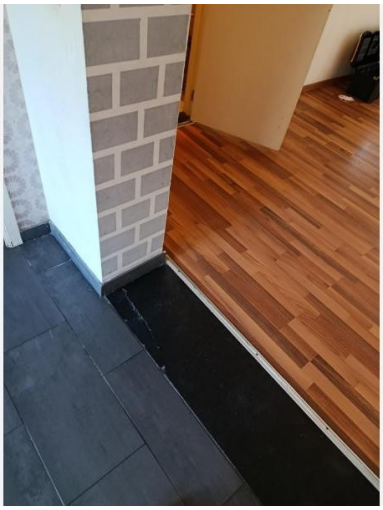
Fiche 6: dorpel binnen (massal)

Geen asbest

#	Type	Referentie	Resultaat
6.1	Puntmonster	3	Geen asbest

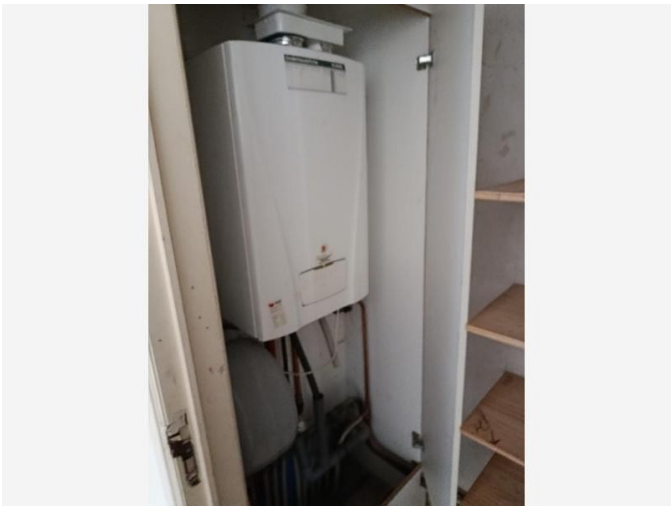
Beschrijving	Notitie	Terug te vinden op plannen
Fiche 12: cv geen info te vinden op het toestel	er is geen informatie te vinden van de cv-ketel. laat deze controleren door een erkende firma.	Plan 1.1: gelijkvloers
