Asbestinventarisattest

Eigenaarsstraat 68, 2350 Vosselaar

Attestnummer : **20261023-000207.000**
Uitgegeven op : **23.10.2026**
Geldig tot : **23.10.2036**

Niet-asbestveilig

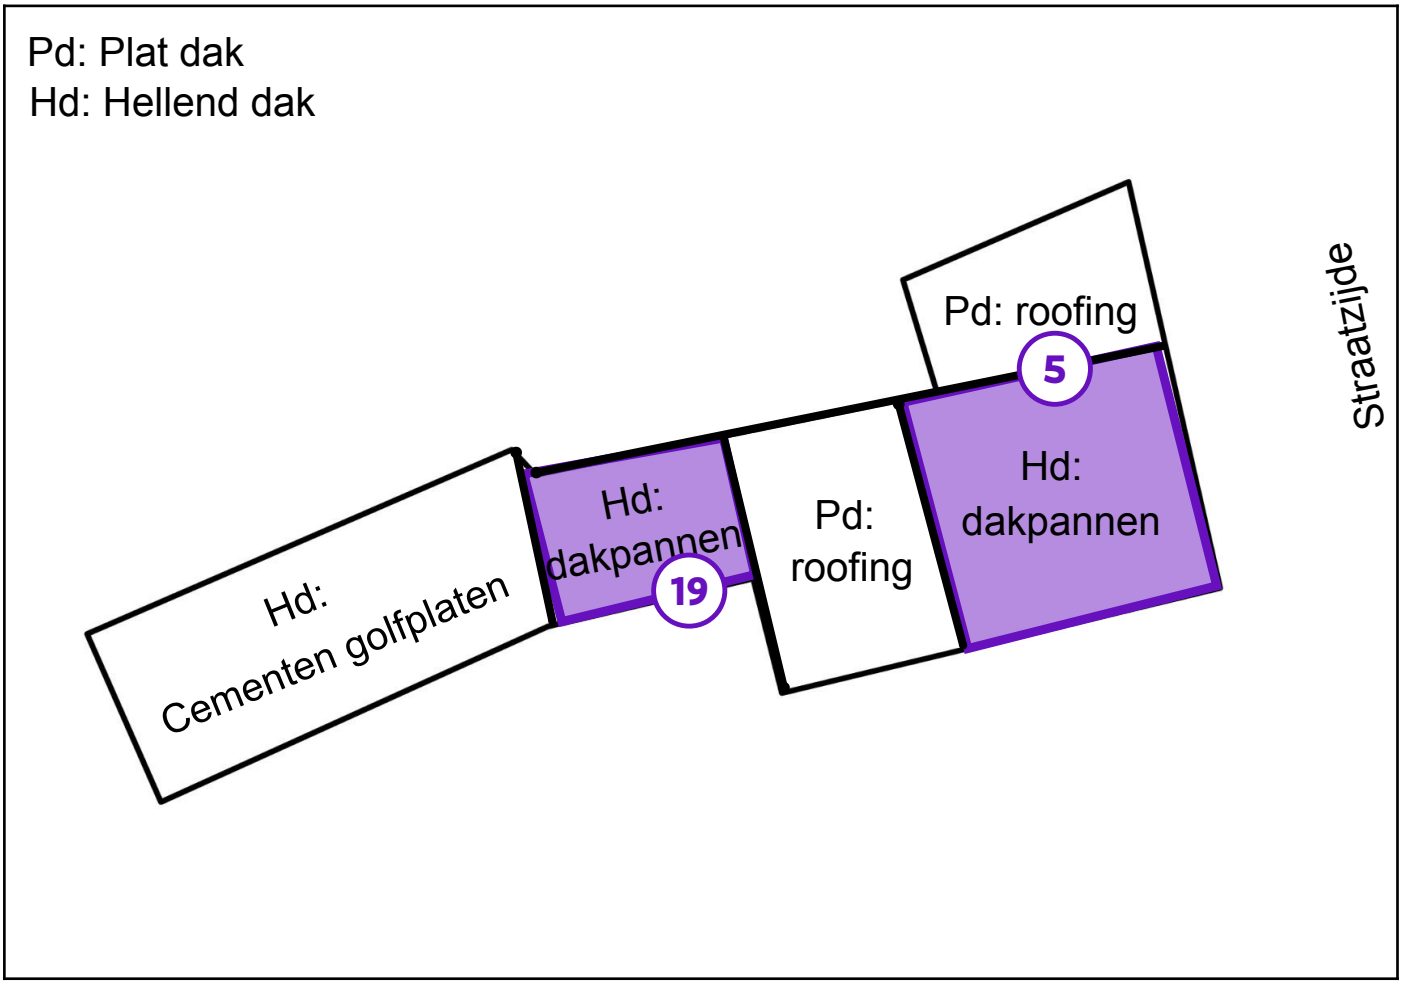
Plan 1.1: Hoofdgebouw plan

Beschrijving	Type	Actie
5. Onderdak hellend dak vooraan (niet waarneembaar)	Beperking	-
19. Onderdak hellend dak achteraan (niet aanwezig)	Overige ruimte of materiaal	-

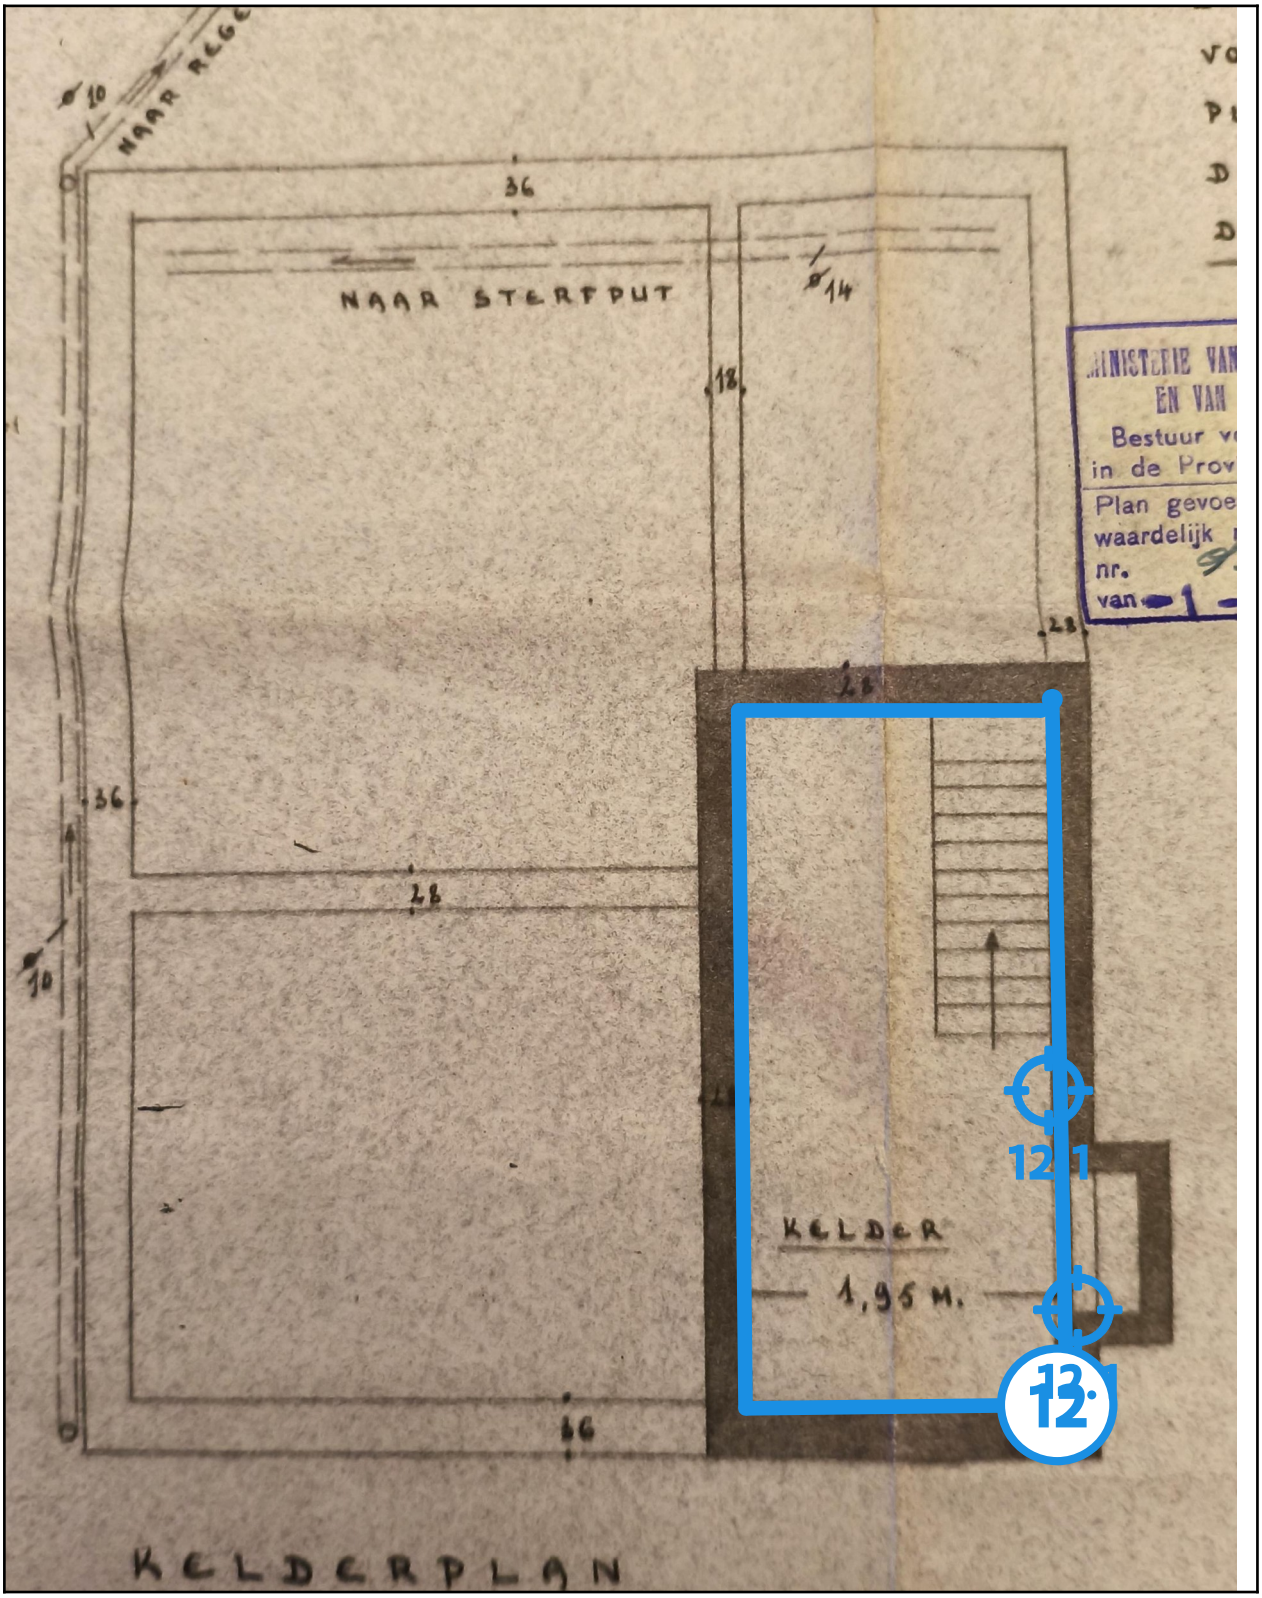
Plan 1.2: Kelder – fundering

12. Cementering binnentoepassing (kelder)	Geen asbest	-
12.1 Code: 4	Mengmonster	-

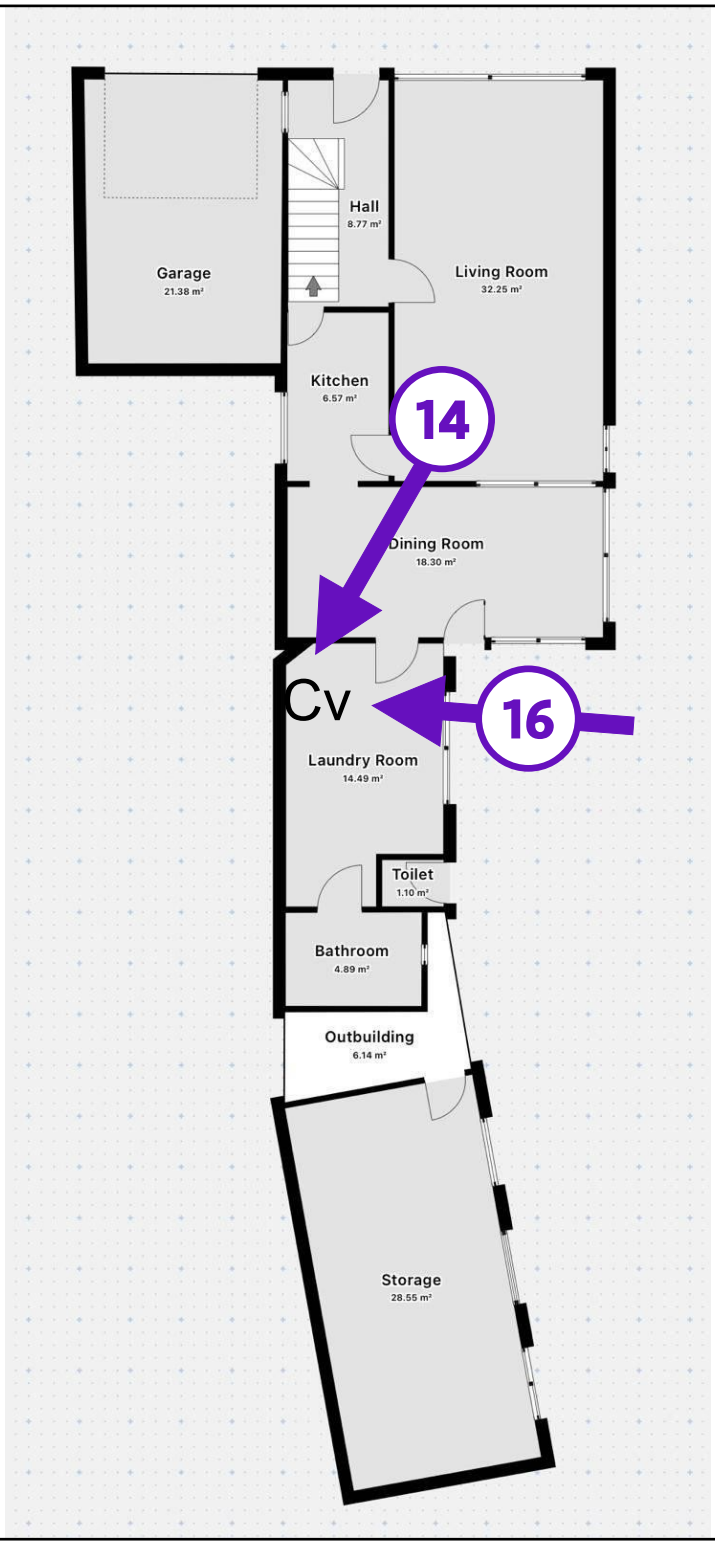
Plan 1.3: Gelijkvloers

Beschrijving	Type	Actie
14. Leidingisolatie: niet verdacht	Overige ruimte of materiaal	-

16. CV Ketel niet verdacht	Overige ruimte of materiaal	-

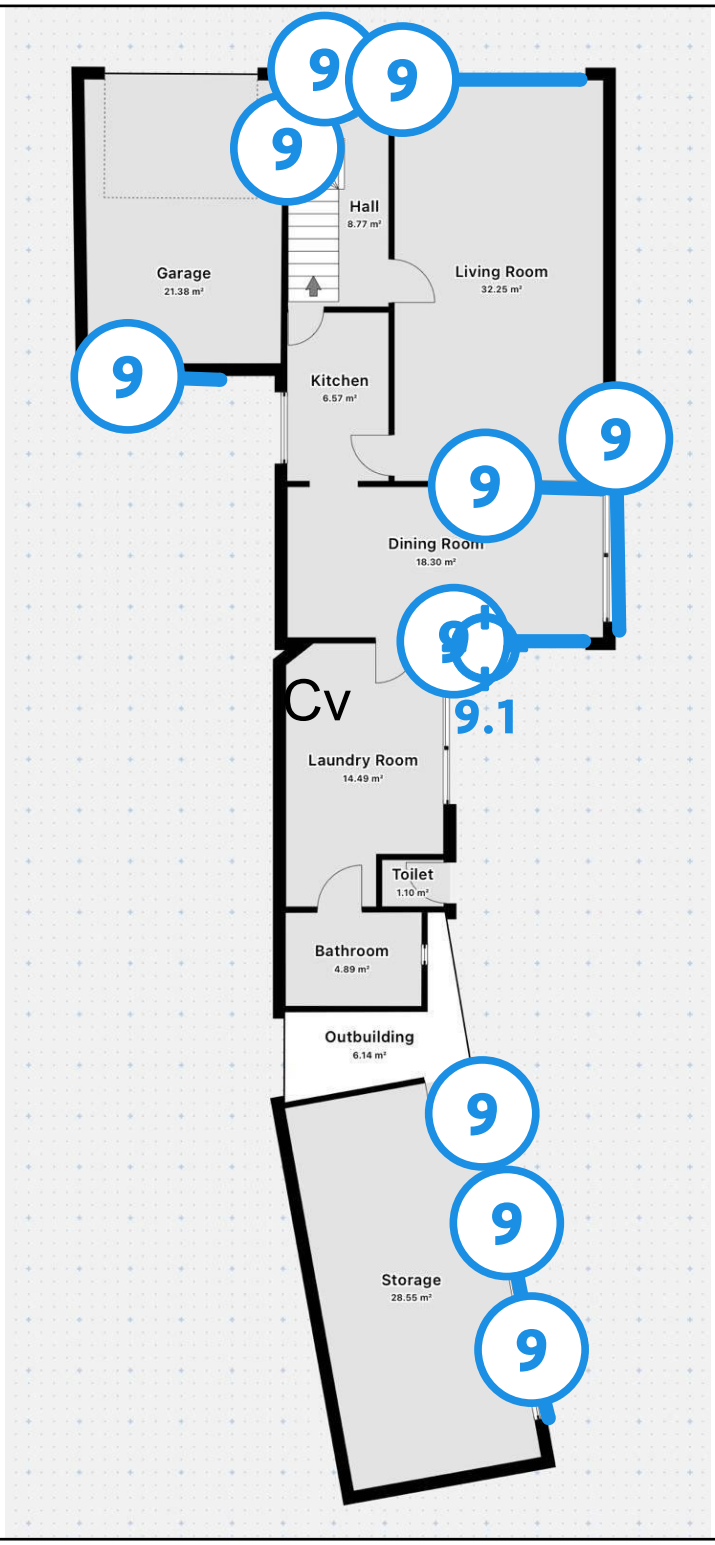
Plan 1.4: Gelijkvloers

9. Stopverf tussen kozijn-glas aan houten ramen en deuren	Geen asbest	-
9.1 Code: 6	Puntmonster	-

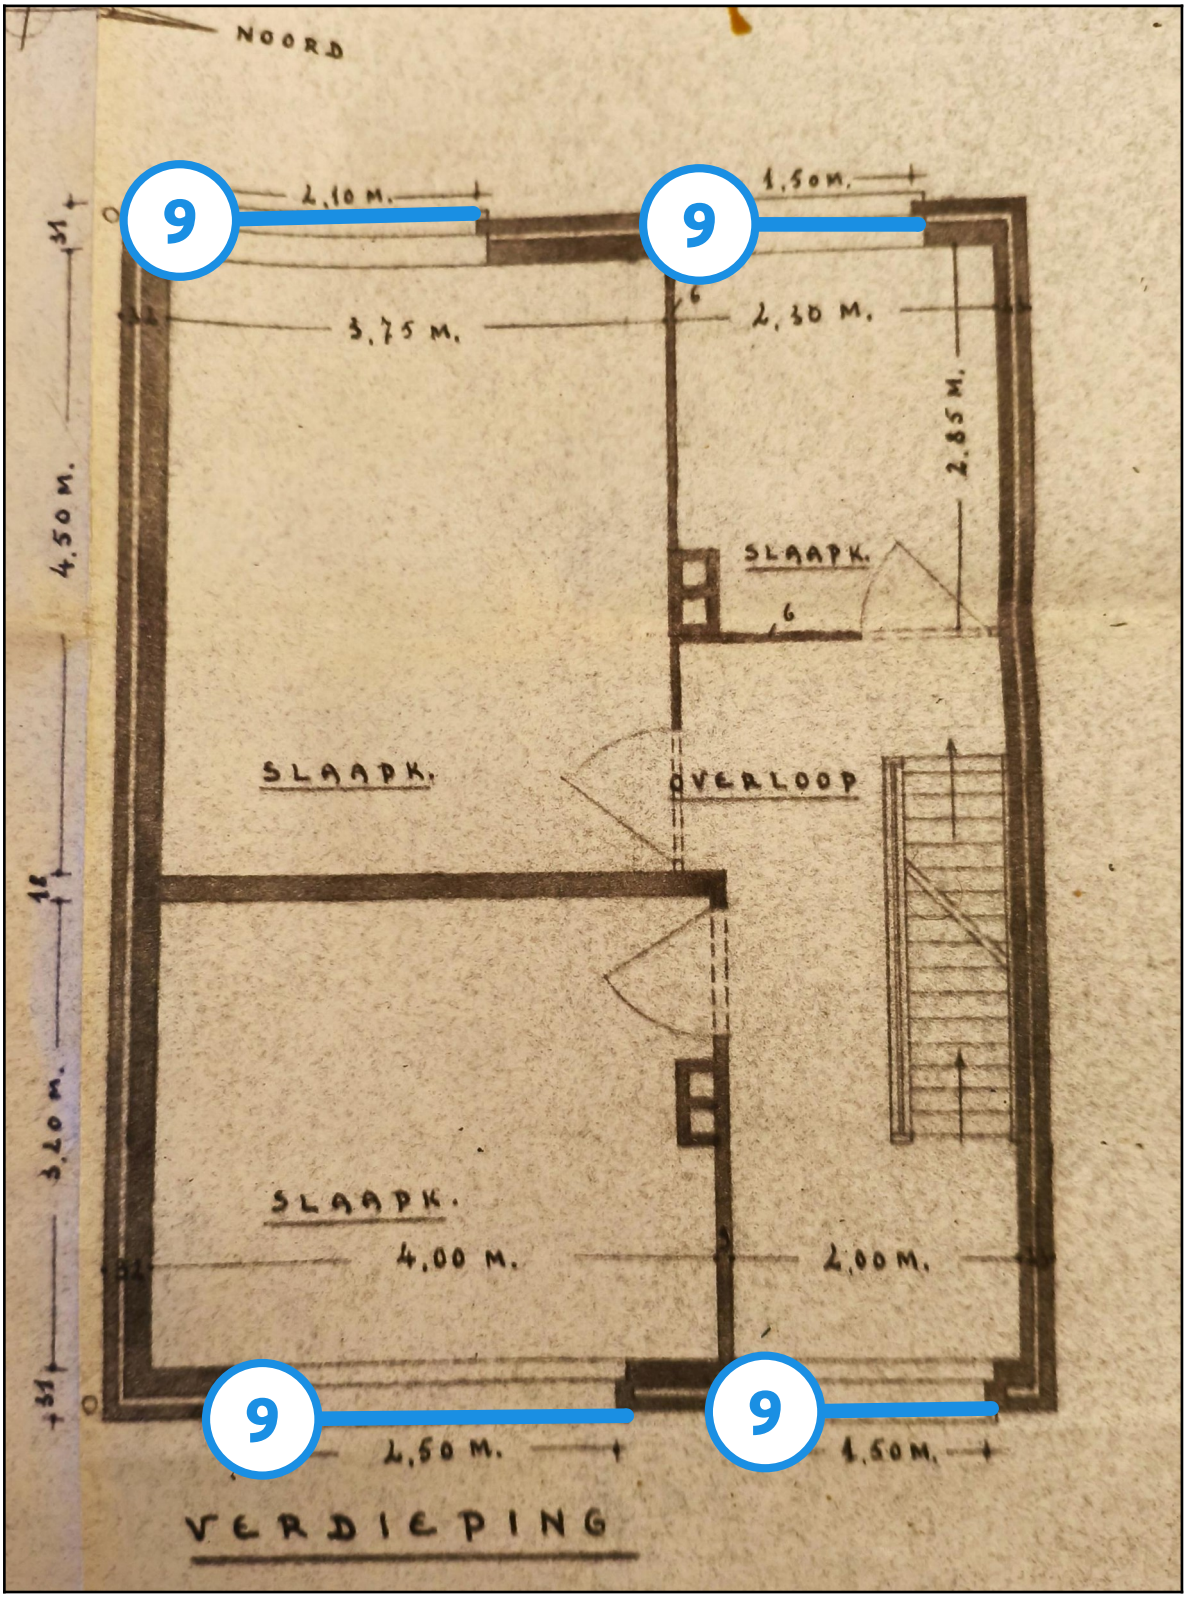
Plan 1.5: Verdieping

9. Stopverf tussen kozijn-glas aan houten ramen en deuren	Geen asbest	-

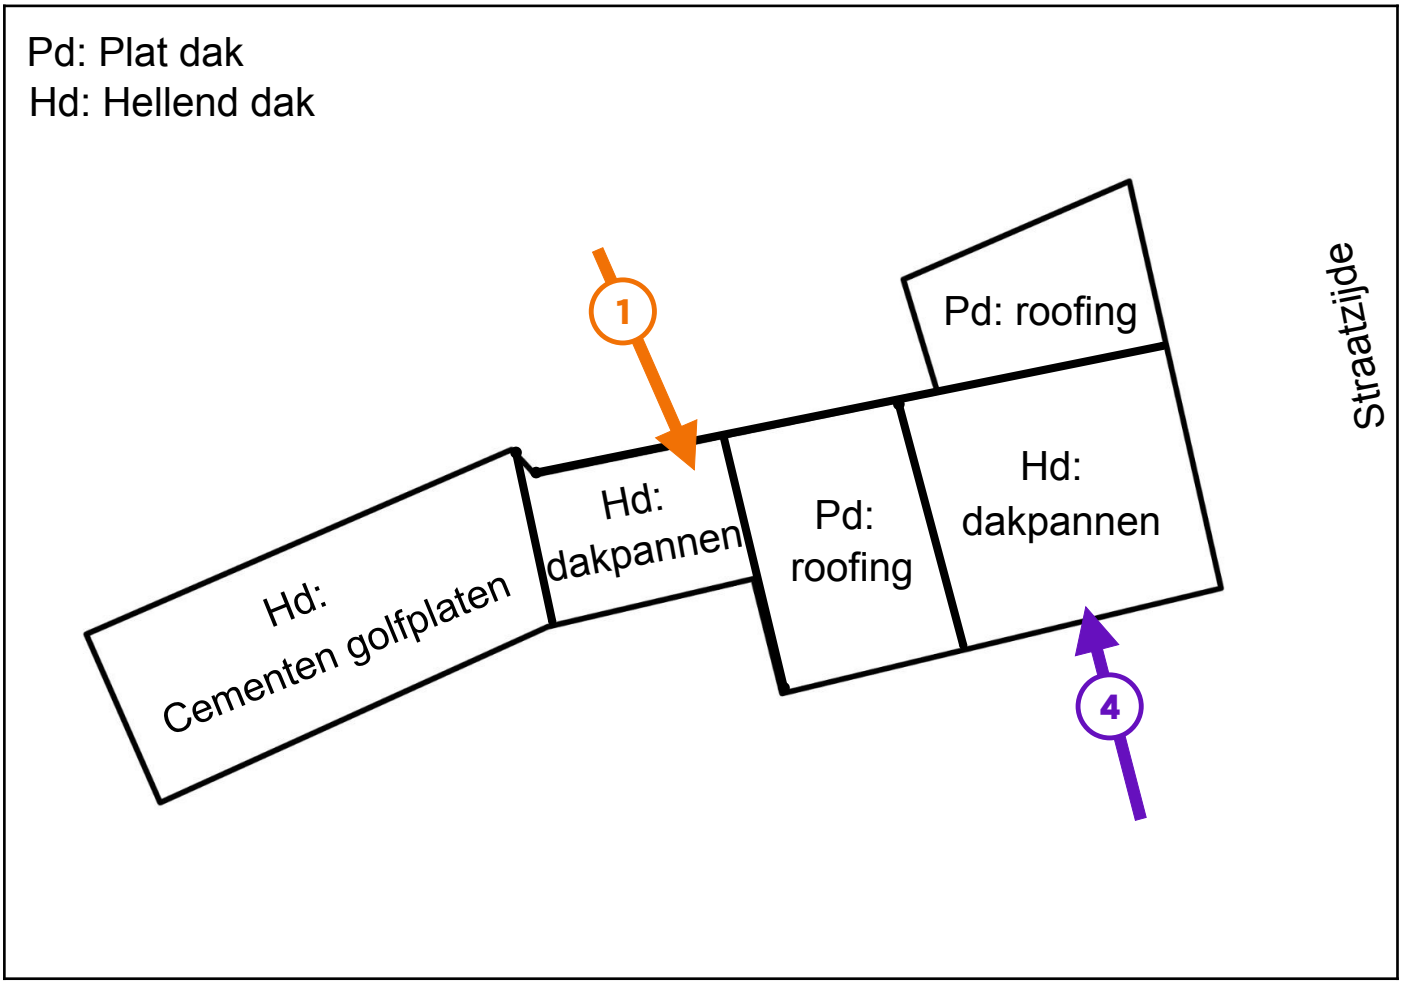
Plan 1.7: Hoofdgebouw plan

Beschrijving	Type	Actie
1. Schouwbuis (visueel vastgesteld)	Asbestmateriaal	Verwijderen
4. Schouw op het dak (beperkingsfiche)	Beperking	-

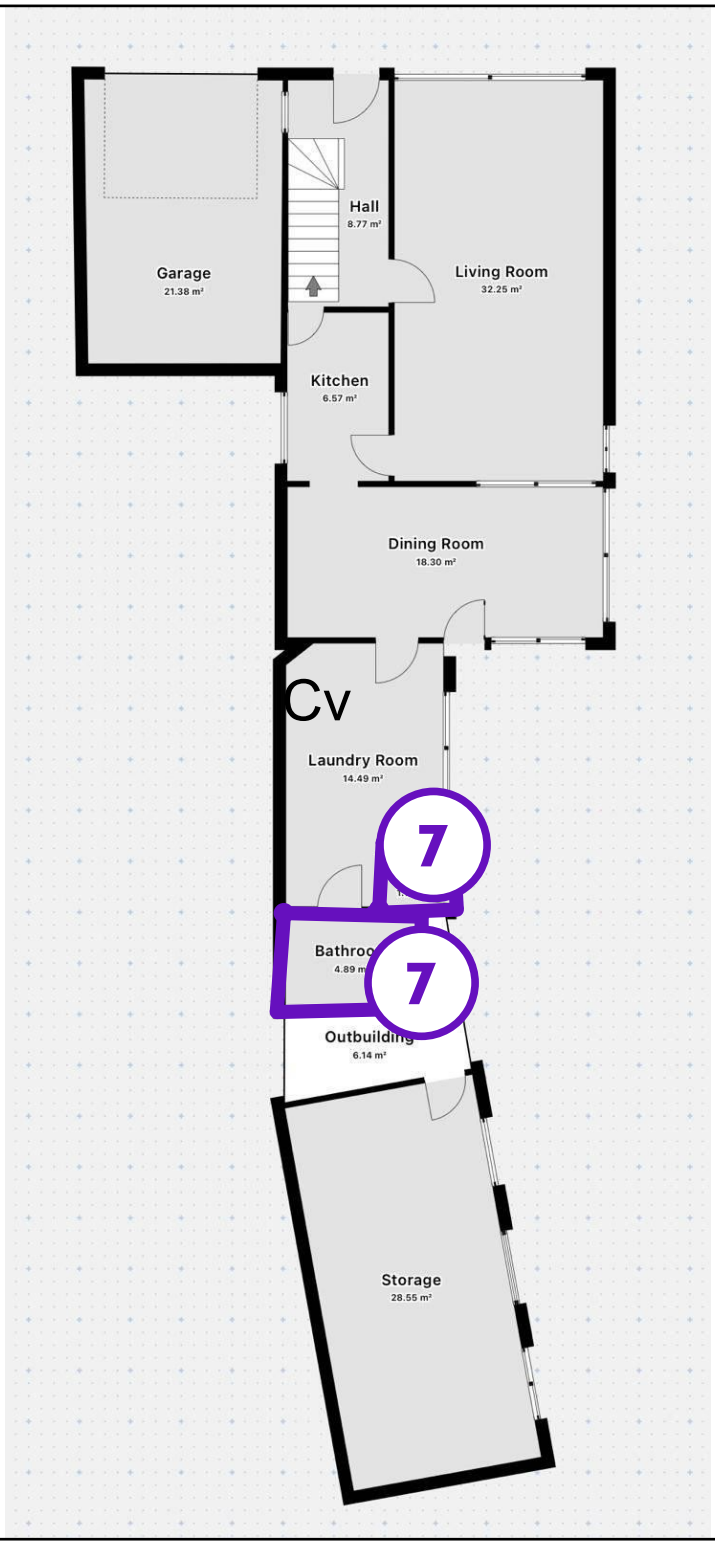
Plan 1.8: Gelijkvloers

Beschrijving	Type	Actie
7. Tegellijm niet zichtbaar	Advies	-

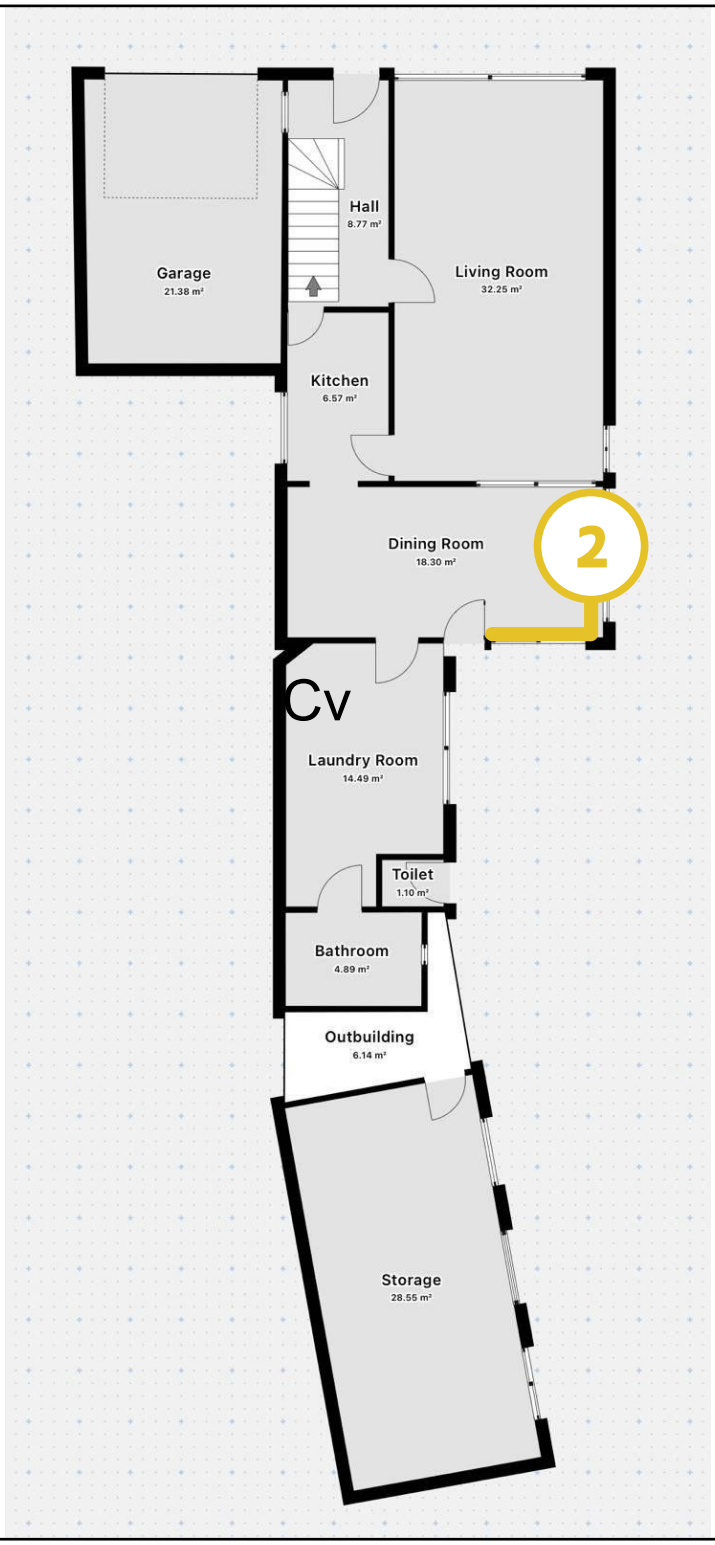
Plan 1.9: Gelijkvloers

Beschrijving	Type	Actie
2. Venstertabletten type massal (zwarte kleur)	Asbestmateriaal	Zorgvuldig beheren

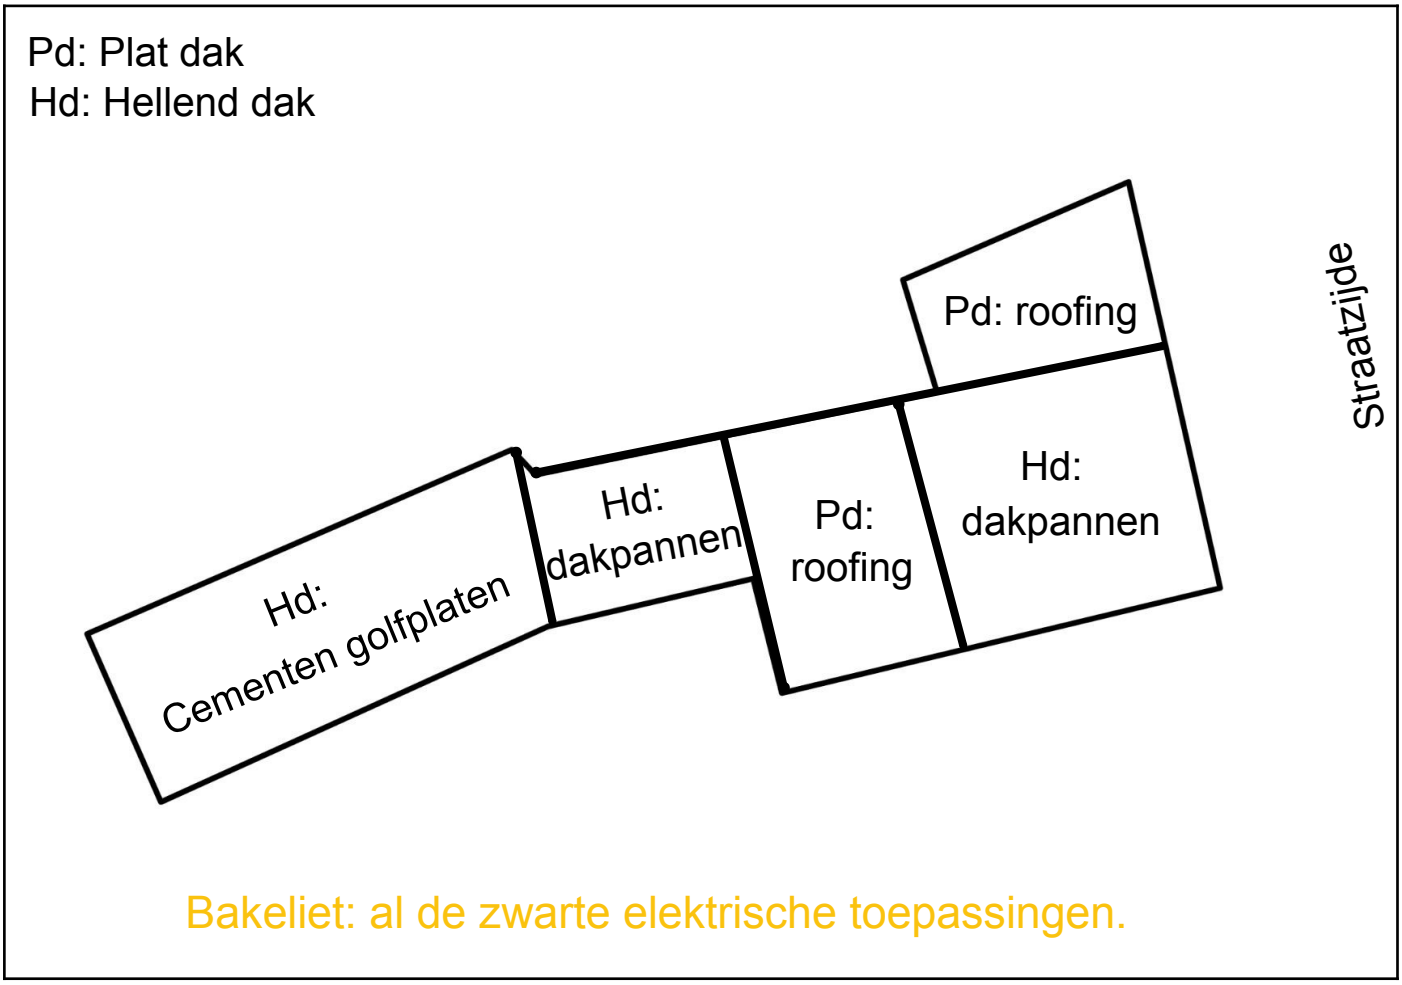
Plan 1.10: Hoofdgebouw plan

Beschrijving	Type	Actie
3. Bakeliet toepassingen	Asbestmateriaal	Zorgvuldig beheren

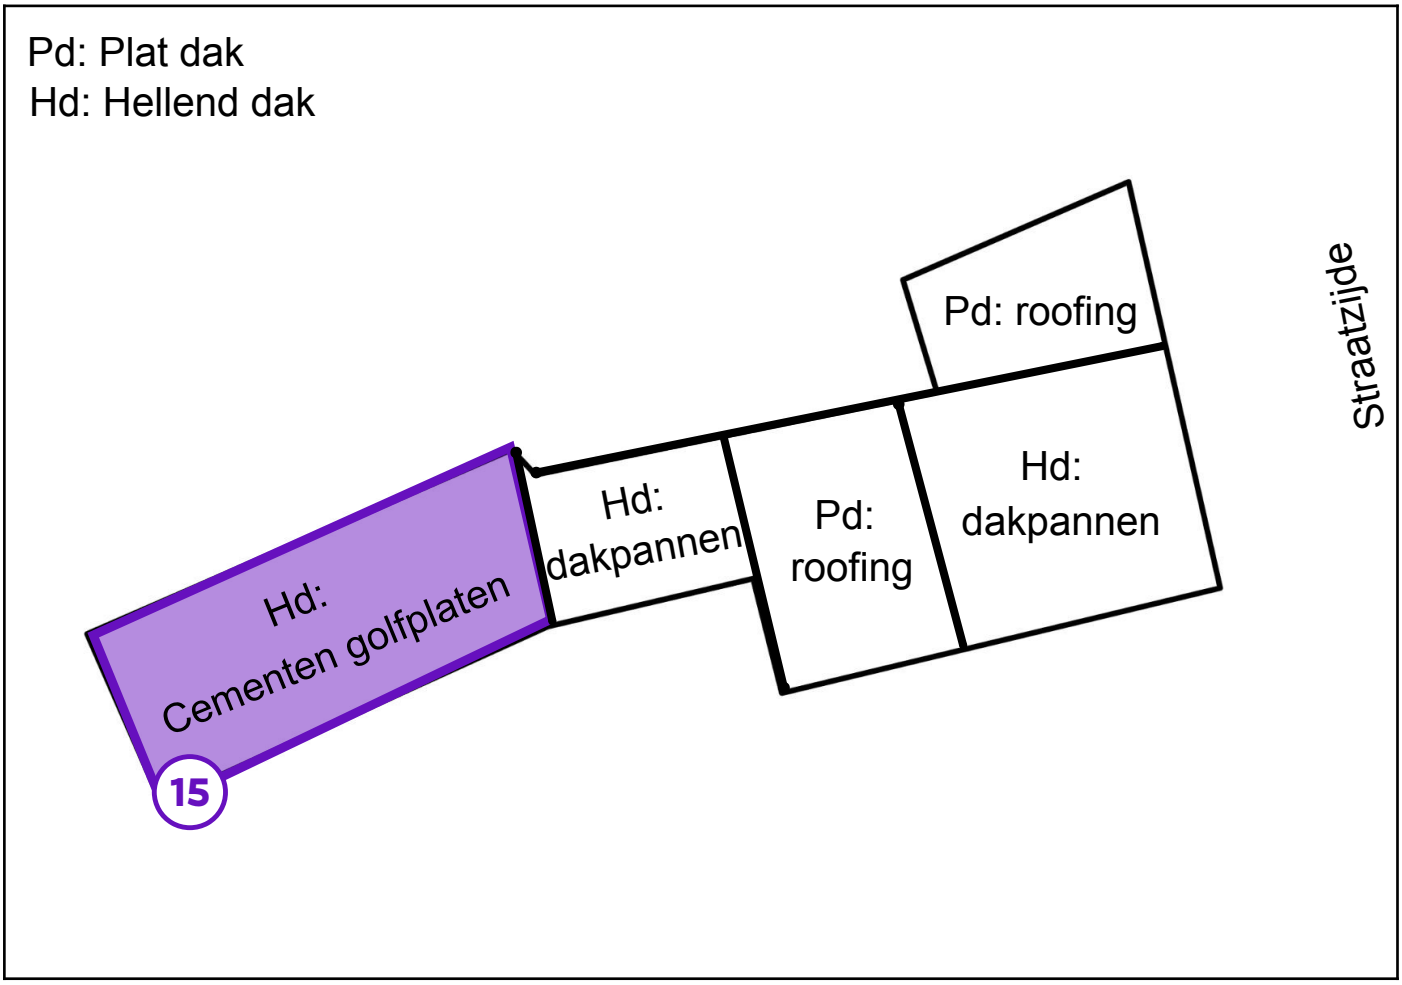
Plan 1.11: Hoofdgebouw plan

Beschrijving	Type	Actie
15. Cementen golfplaten	Overige ruimte of materiaal	-

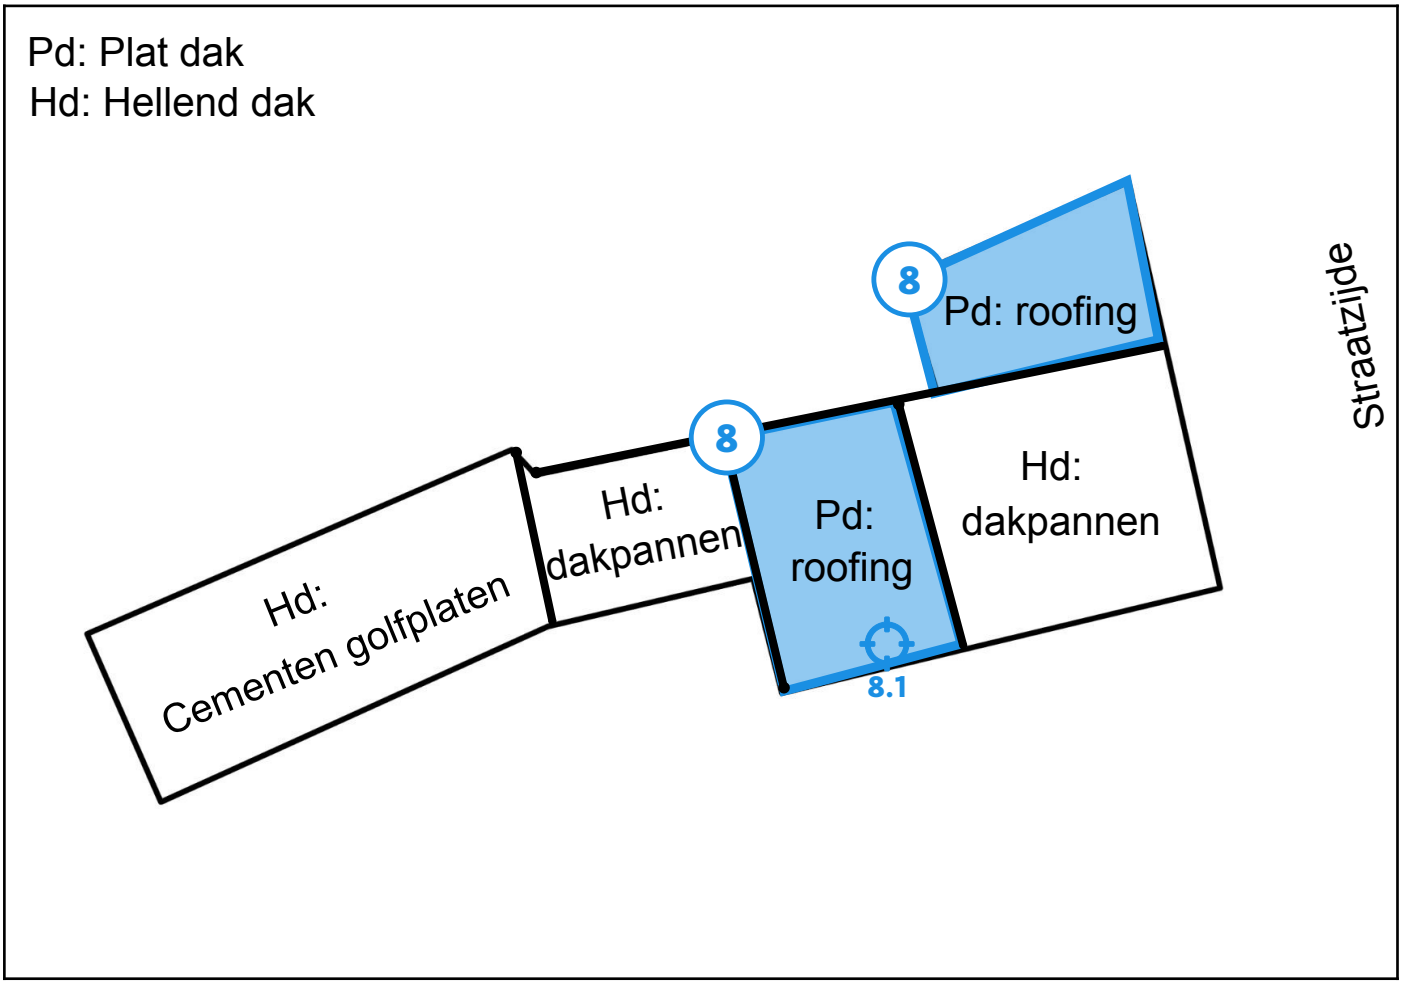
Plan 1.12: Hoofdgebouw plan

Beschrijving	Type	Actie
8. Roofing platte daken	Geen asbest	-
8.1 Code: 5	Puntmonster	-

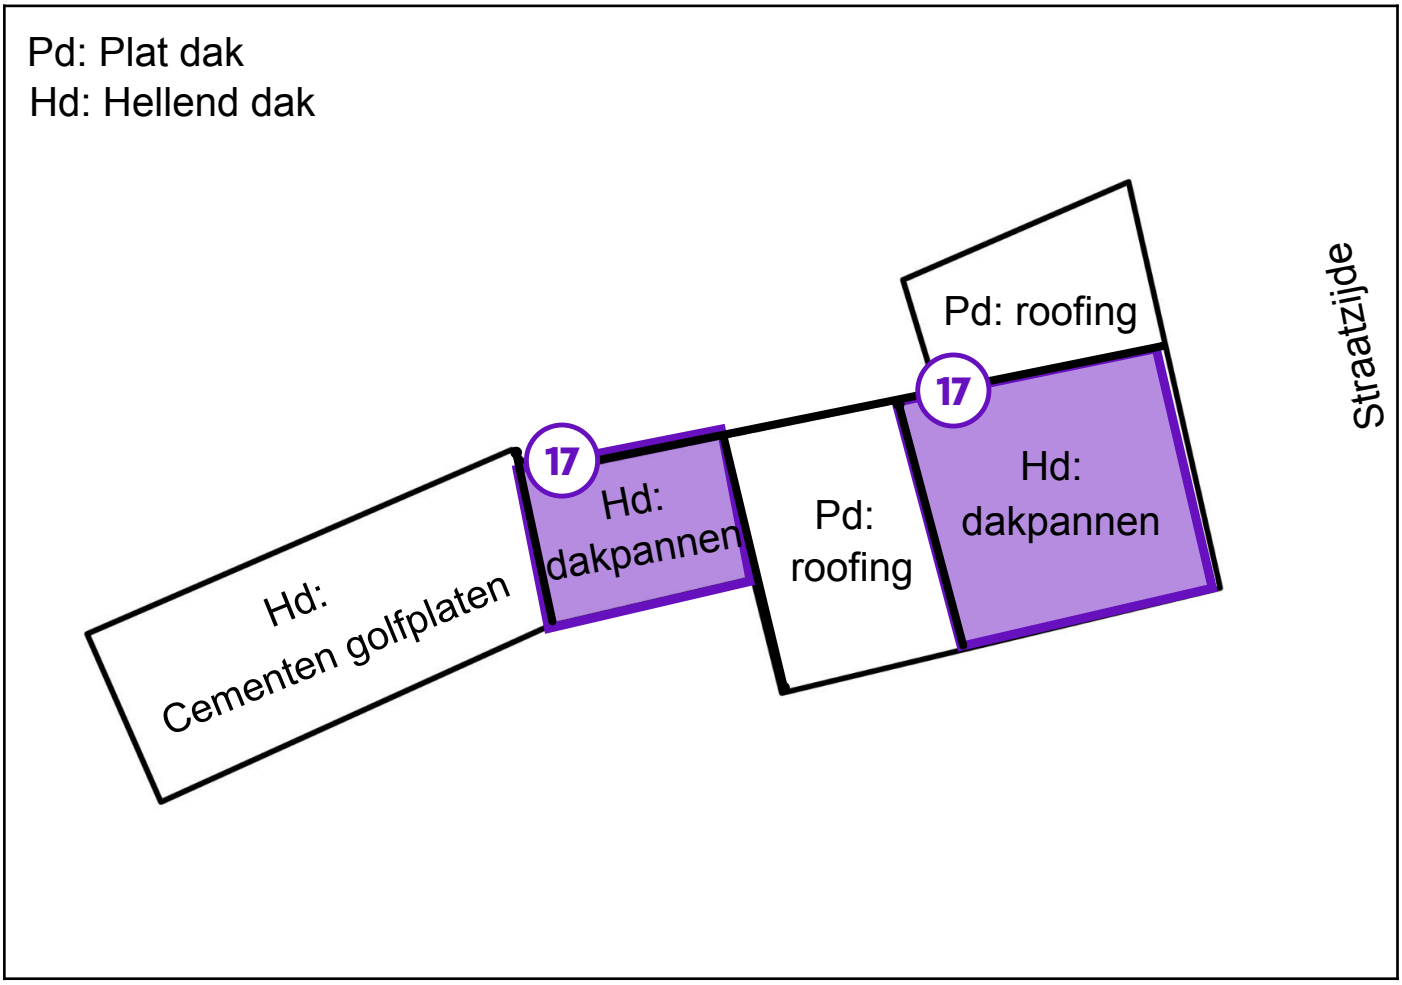
Plan 1.13: Hoofdgebouw plan

Beschrijving	Type	Actie
17. Dakbedekking hellende daken (dakpanne) niet verdacht.	Overige ruimte of materiaal	-

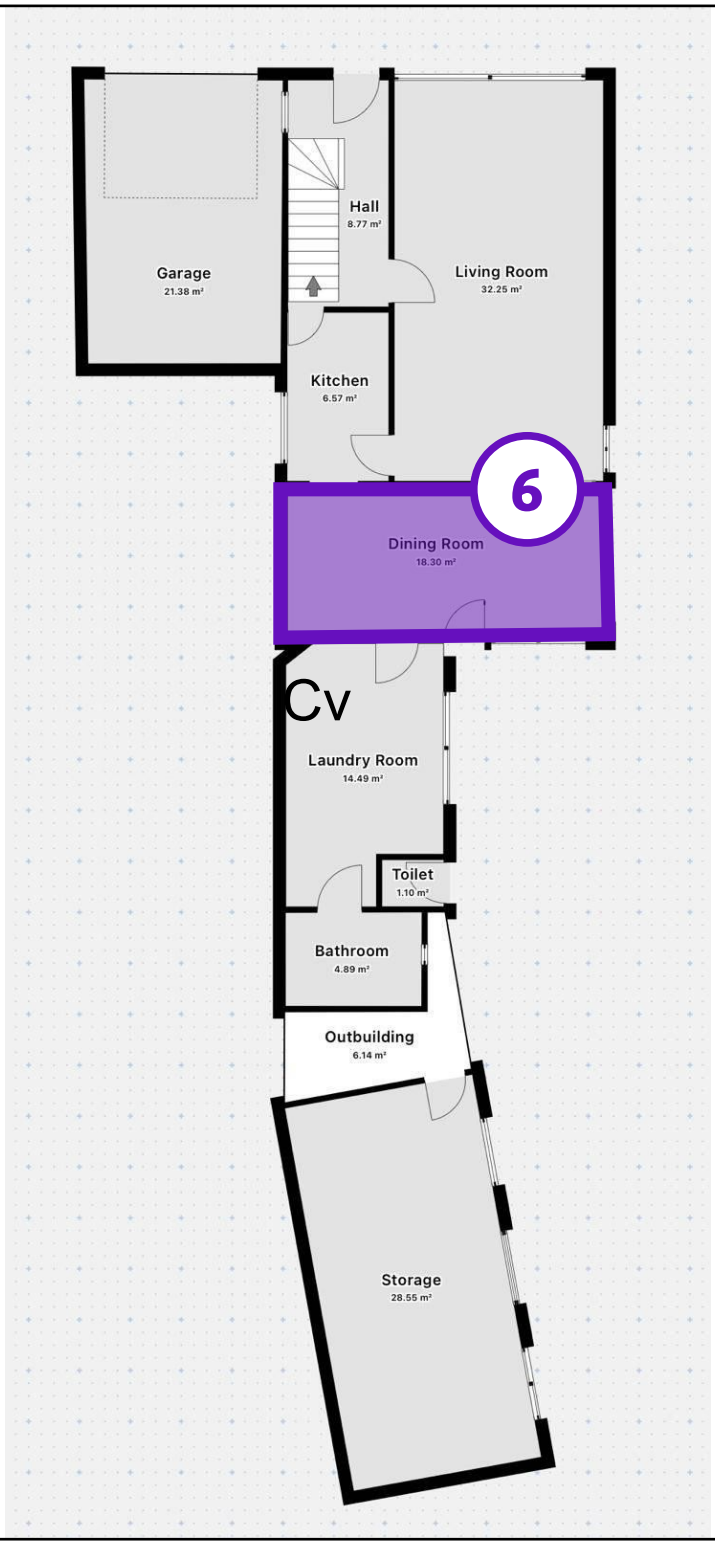
Plan 1.14: Gelijkvloers

Beschrijving	Type	Actie
6. Valse plafonds	Advies	-

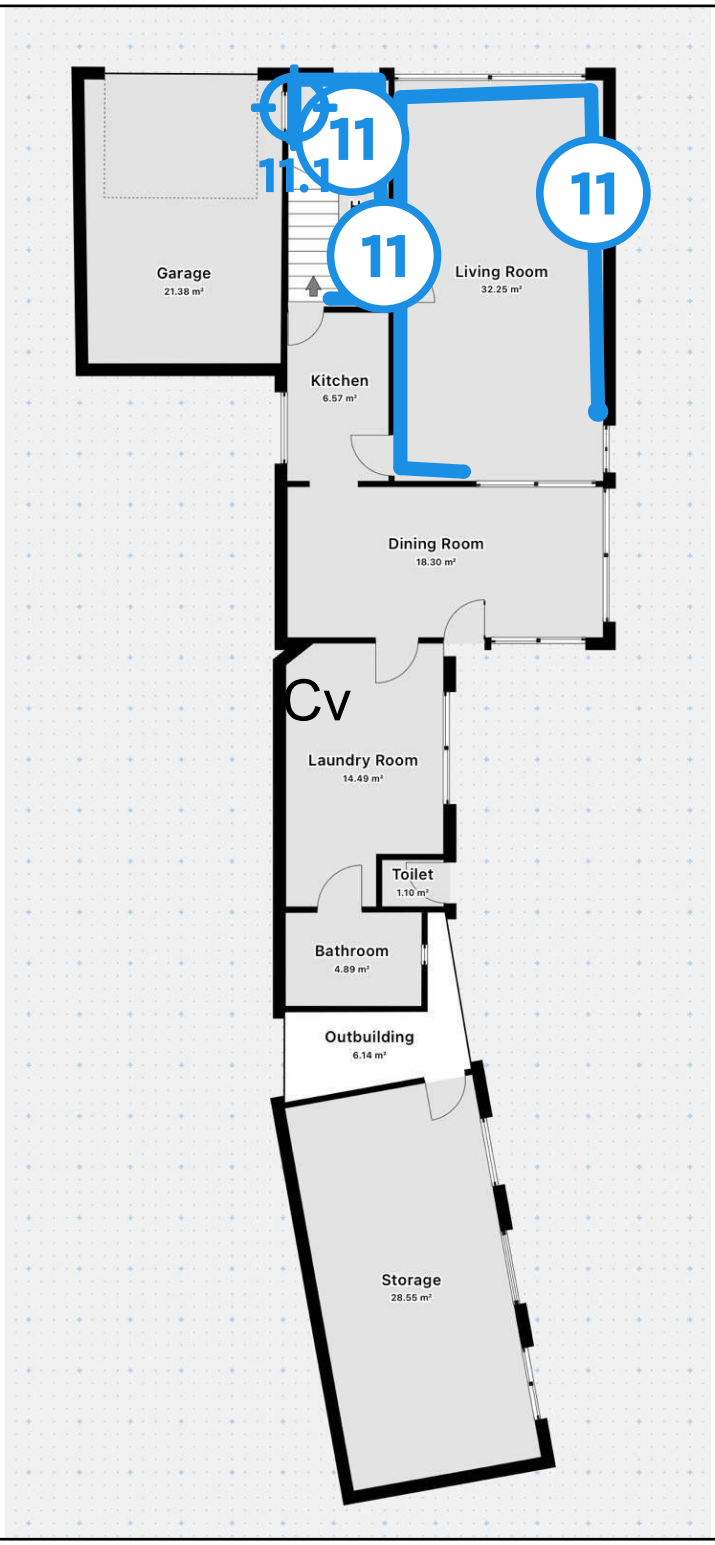
Plan 1.15: Gelijkvloers

Beschrijving	Type	Actie
11. Sierlijsten in pleisterwerk	Geen asbest	-

11.1 Code: 3	Puntmonster	-

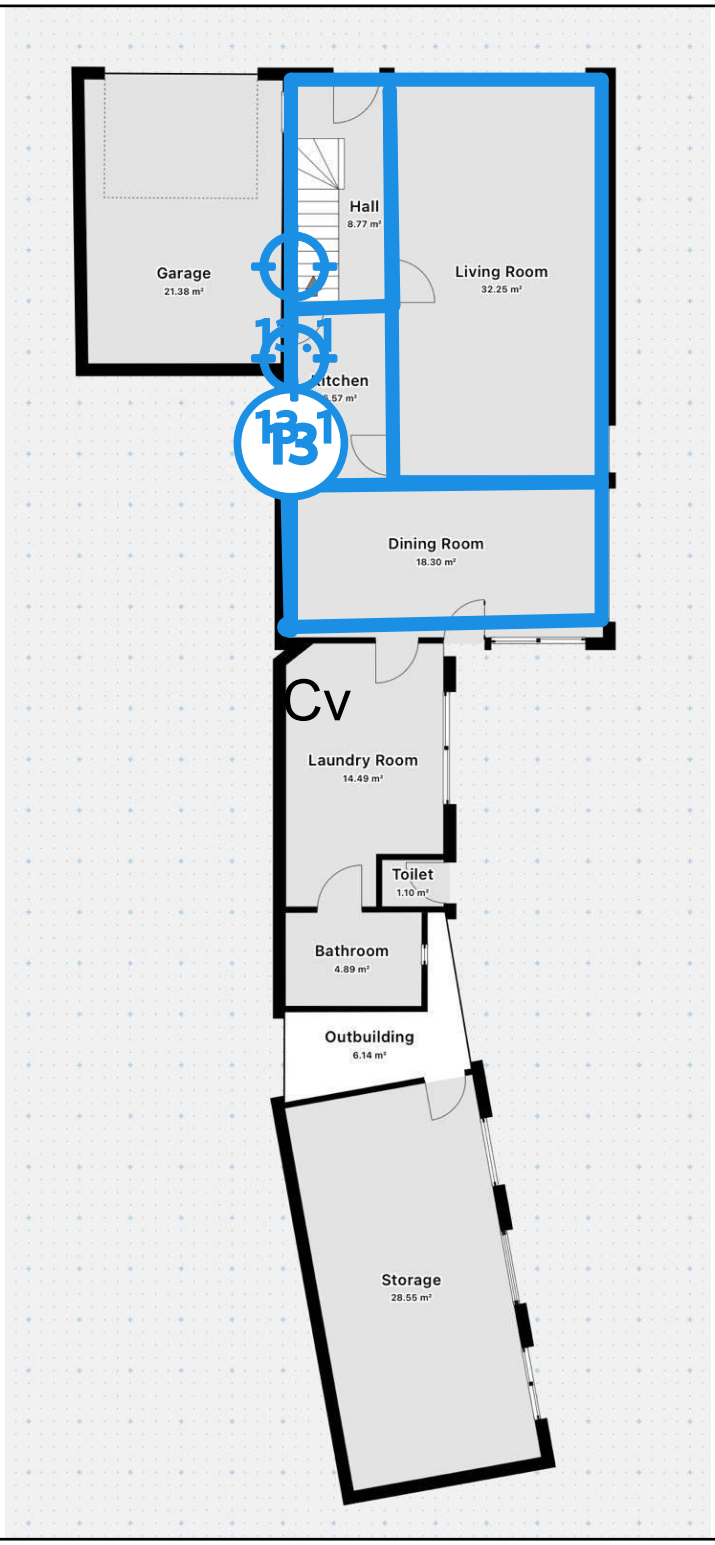
Plan 1.16: Gelijkvloers

Beschrijving	Type	Actie
13. Muurpleister	Geen asbest	-

13.1 Code: 1	Mengmonster	-

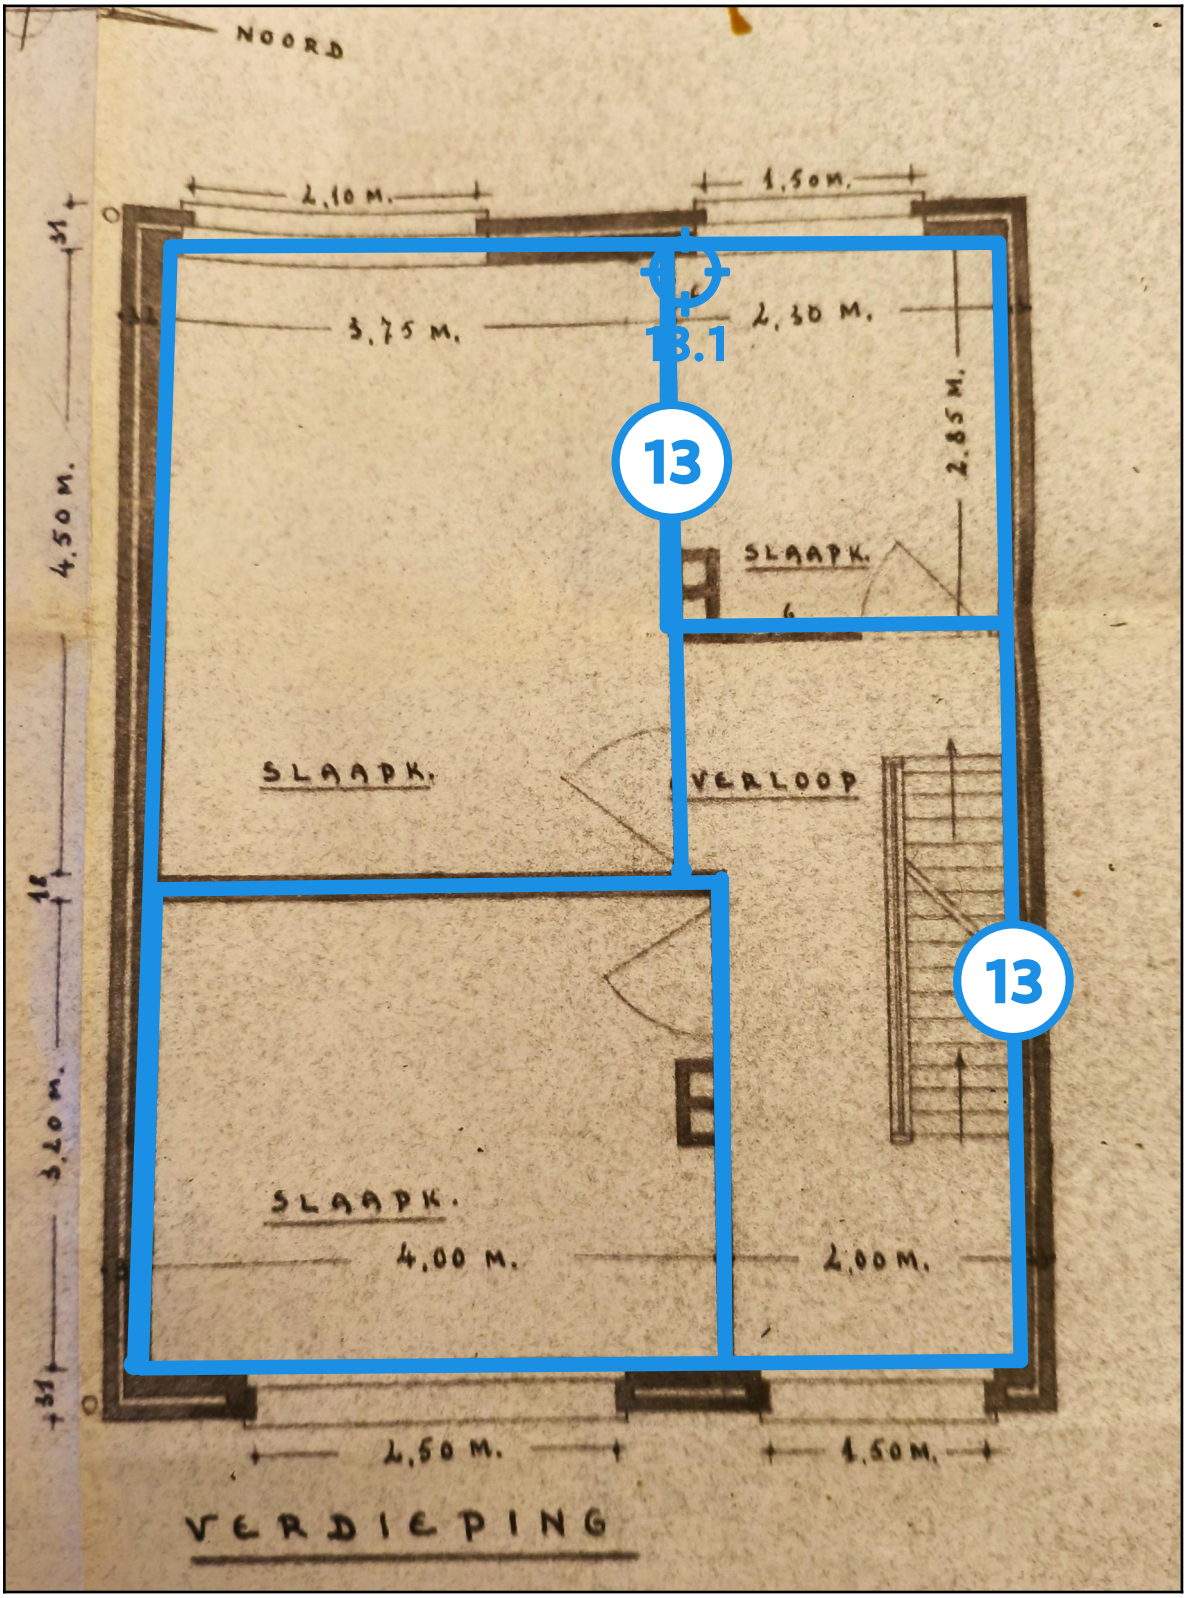
Plan 1.17: Verdieping

13. Muurpleister	Geen asbest	-
13.1 Code: 1	Mengmonster	-
