Asbestinventarisattest

Eigenaarsstraat 68, 2350 Vosselaar

Attestnummer : **20261023-000207.000**
Uitgegeven op : **23.10.2026**
Geldig tot : **23.10.2036**

Niet-asbestveilig

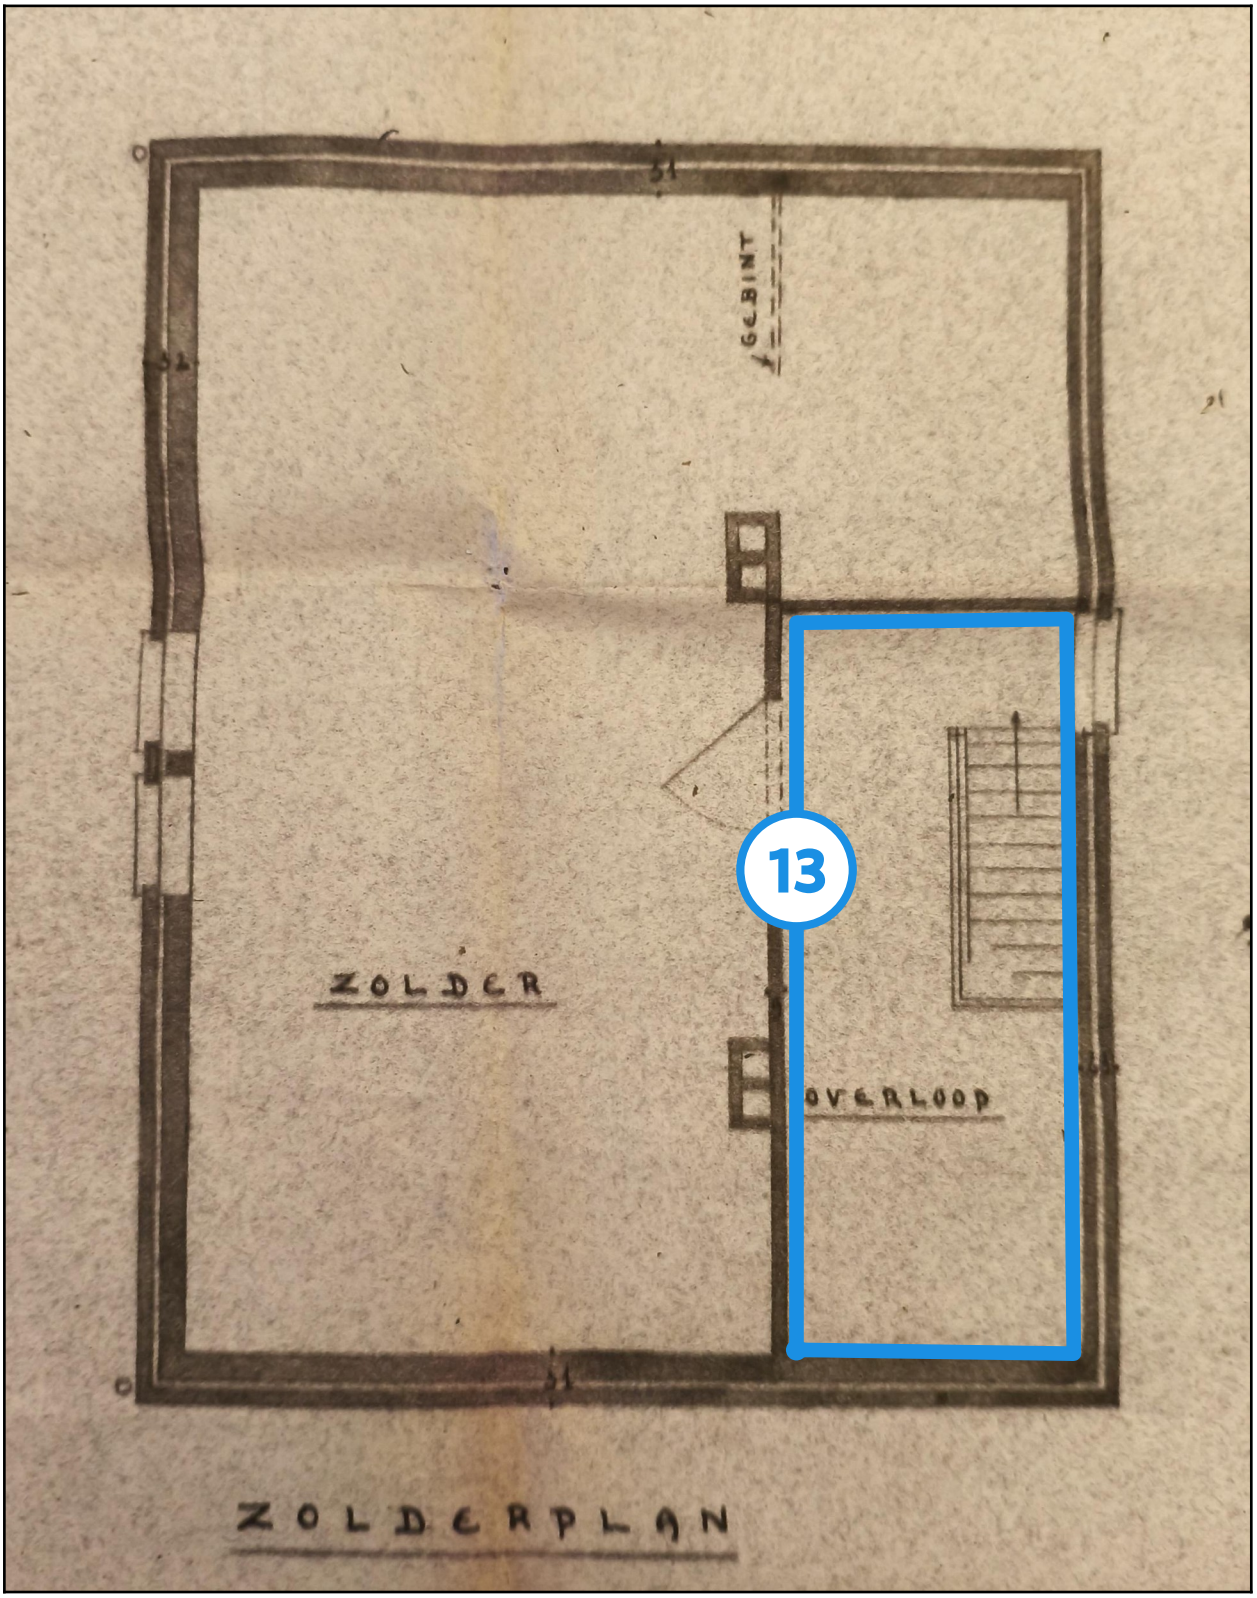
Plan 1.18: Zolder

13. Muurpleister	Geen asbest	-

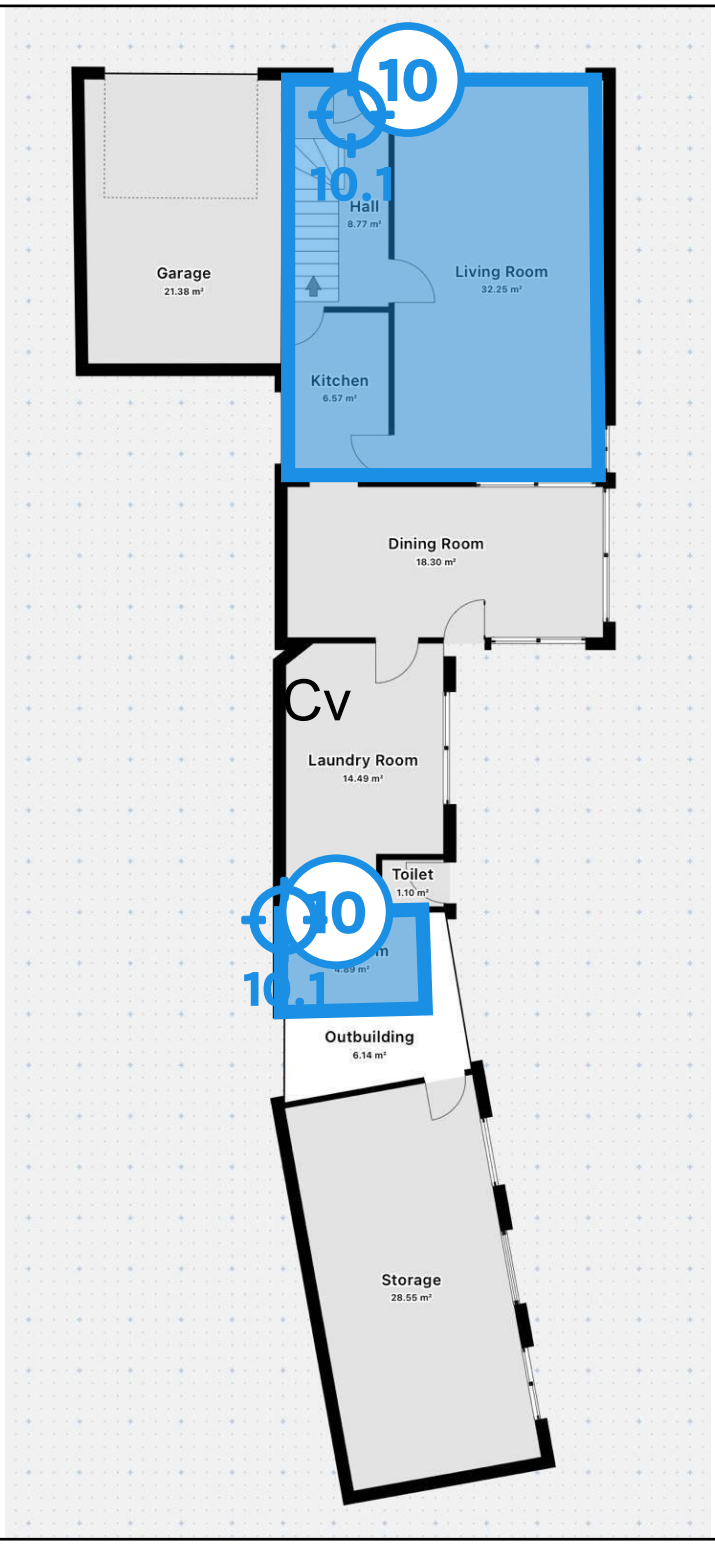
Plan 1.19: Gelijkvloers

Beschrijving	Type	Actie
10. Plafondpleister	Geen asbest	-

10.1 Code: 2	Mengmonster	-

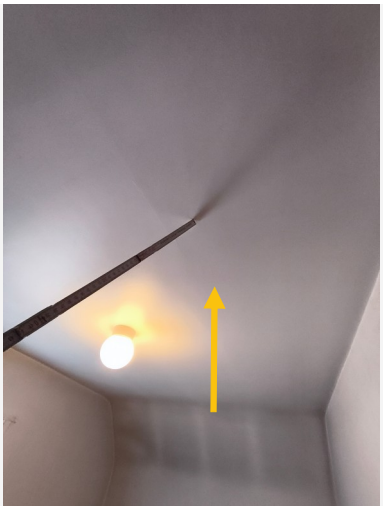
Fiche 6: Valse plafonds

Plafonds zijn afgewerkt met valse plafonds in plaatmateriaal. Het is niet duidelijk of er pleisterwerk of ander verdacht asbestmateriaal aanwezig is achter / op deze valse plafonds, het is aangewezen om bijkomend onderzoek uit te voeren bij werken. Zonder destructieve handeling is het niet mogelijk om na te gaan of er asbesthoudende materialen aanwezig zijn achter de plafond afwerking. Als bij sloop of renovatie blijkt dat er achter deze plafonds nog pleisterwerk of asbest verdachte toepassingen aanwezig zijn, moet dit bemonsterd worden.

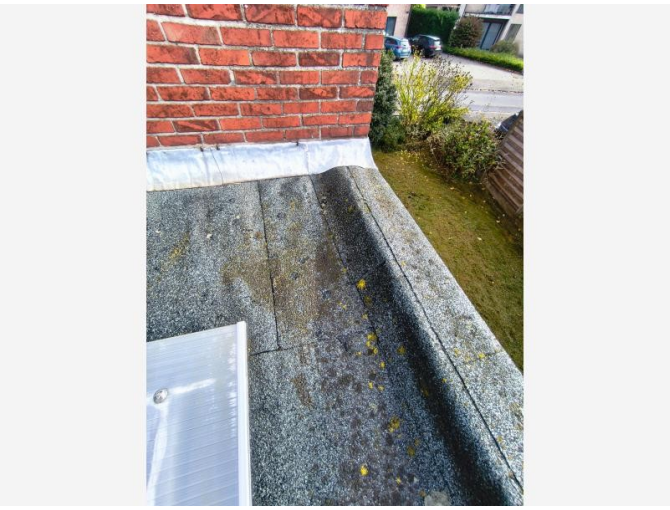
Fiche 8: Roofing platte daken

Geen asbest

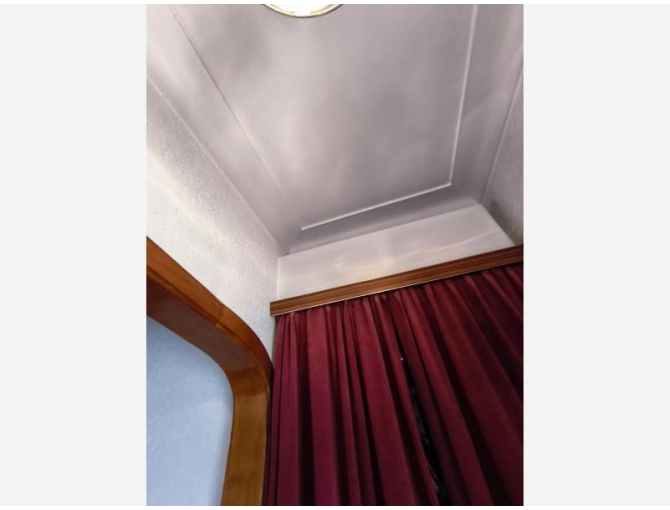
Fiche 11: Sierlijsten in pleisterwerk

Geen asbest

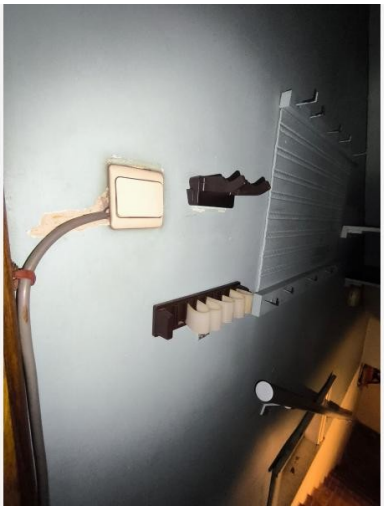
Fiche 13: Muurpleister

Geen asbest

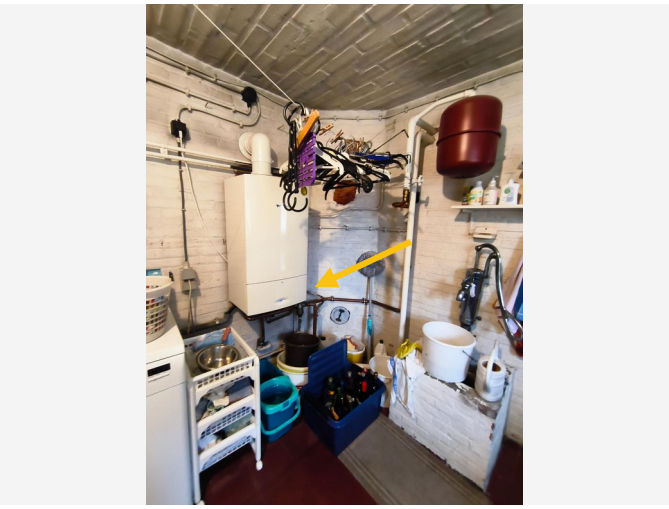
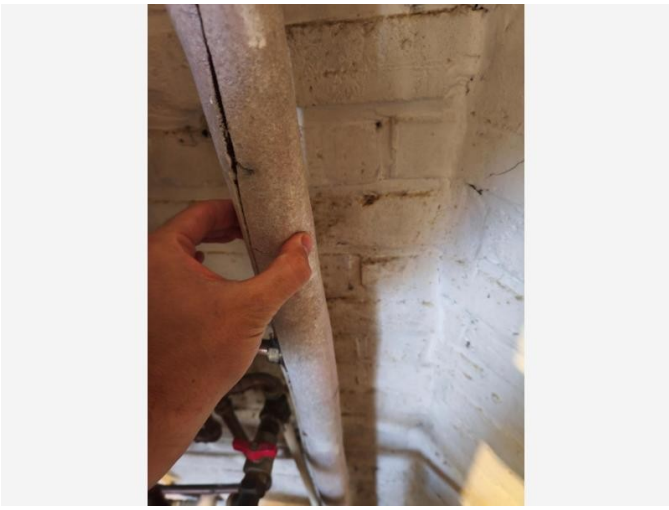
Beschrijving	Notitie	Terug te vinden op plannen
Fiche 14: Leidingisolatie: niet verdacht	De thermische isolatie is visueel als niet-asbestverdacht beoordeeld.	Plan 1.3: Gelijkvloers
Fiche 15: Cementen golfplaten	De golfplaten zijn van het jaar 2006 en zijn hierdoor asbestvrij, bewijsdocument werd toegevoegd aan de bewijslast.	Plan 1.11: Hoofdgebouw plan
Fiche 16: CV Ketel niet verdacht	De CV ketel werd gecontroleerd en is niet asbest verdacht geen risico bouwjaar.	Plan 1.3: Gelijkvloers
Fiche 17: Dakbedekking hellende daken (dakpanne) niet verdacht.	De dakbedekking werdt gecontroleerd. deze bestaat uit dakpannen en bevat geen asbest verdachte materialen.	Plan 1.13: Hoofdgebouw plan
