Asbestinventarisattest

Deisels 22, 1840 Londerzeel

Attestnummer : **20230905-000050.000**
Uitgegeven op : **05.09.2023**
Geldig tot : **05.09.2033**

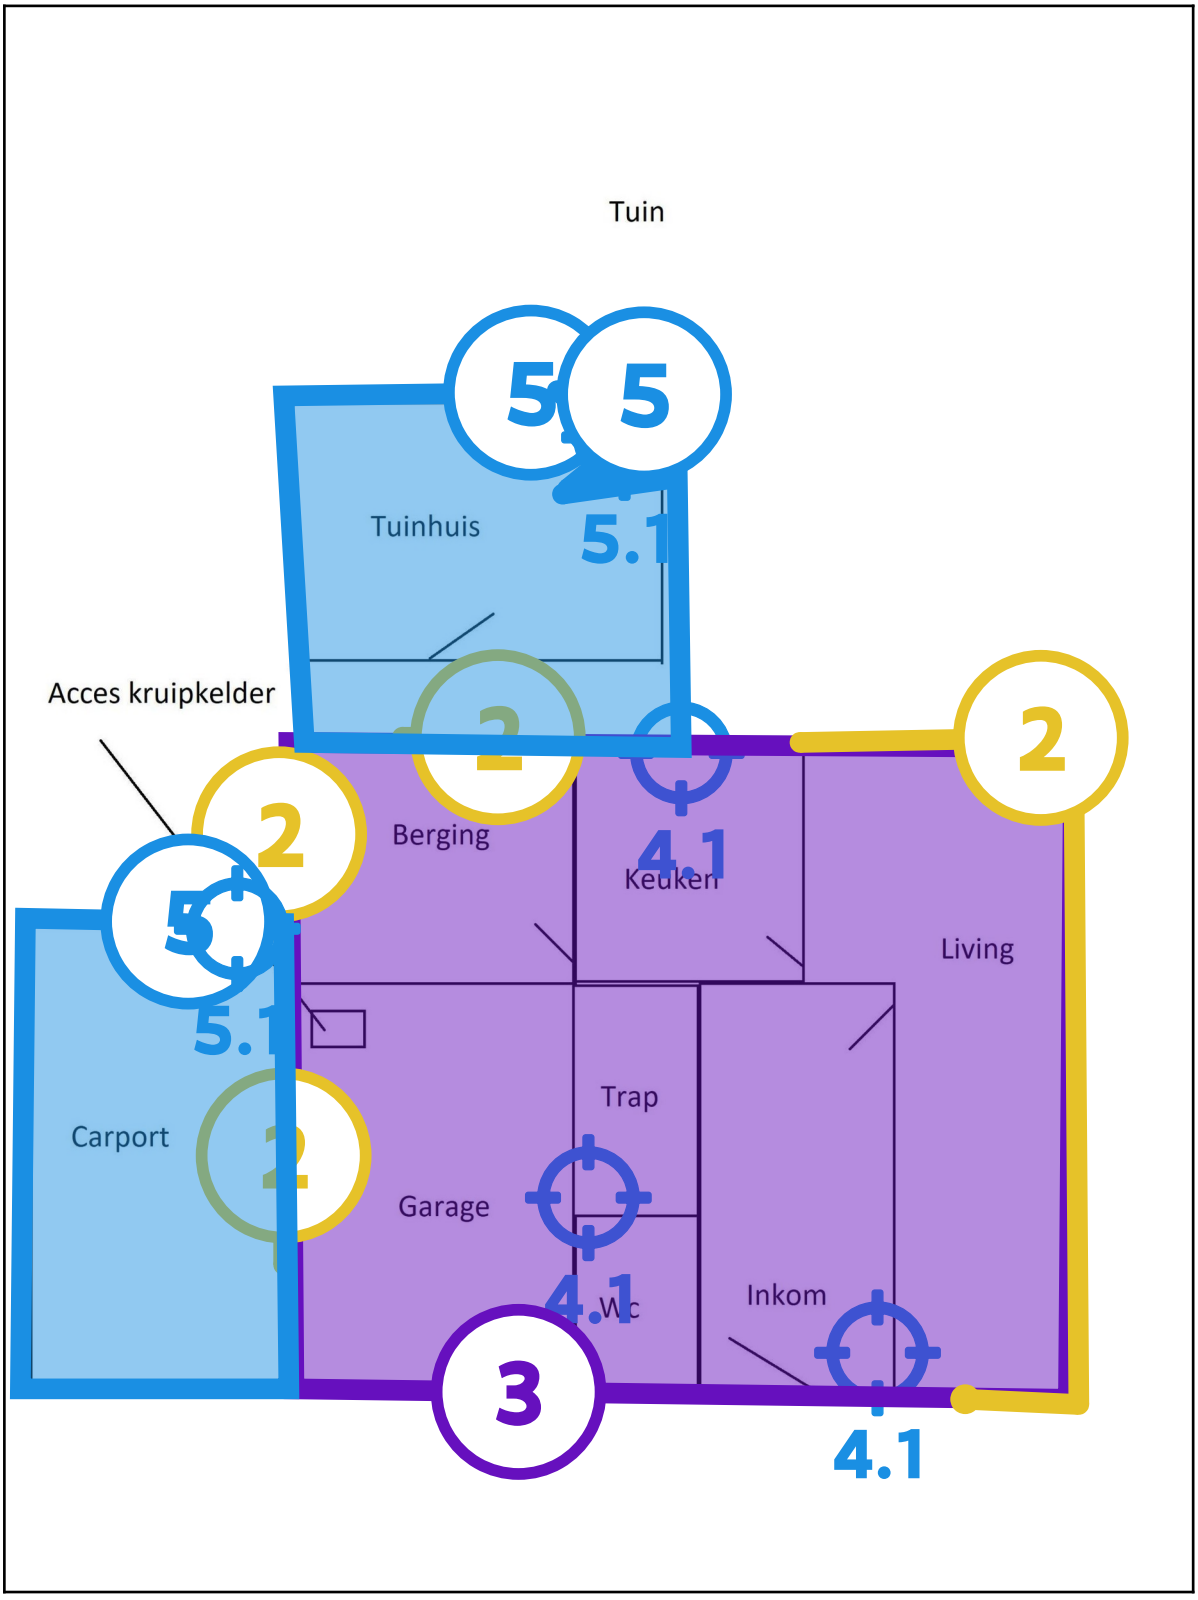
Plan 1.1: Schets woning glv

2. mastiek / kit ramen en deuren	Asbestmateriaal	Zorgvuldig beheren
3. plafondpleister	Advies	-
4. muurpleister	Geen asbest	-
4.1 Code: 001	Mengmonster	-
5. cementleien; carport, tuinhuis en afdak	Geen asbest	-
5.1 Code: 002/1	Puntmonster	-

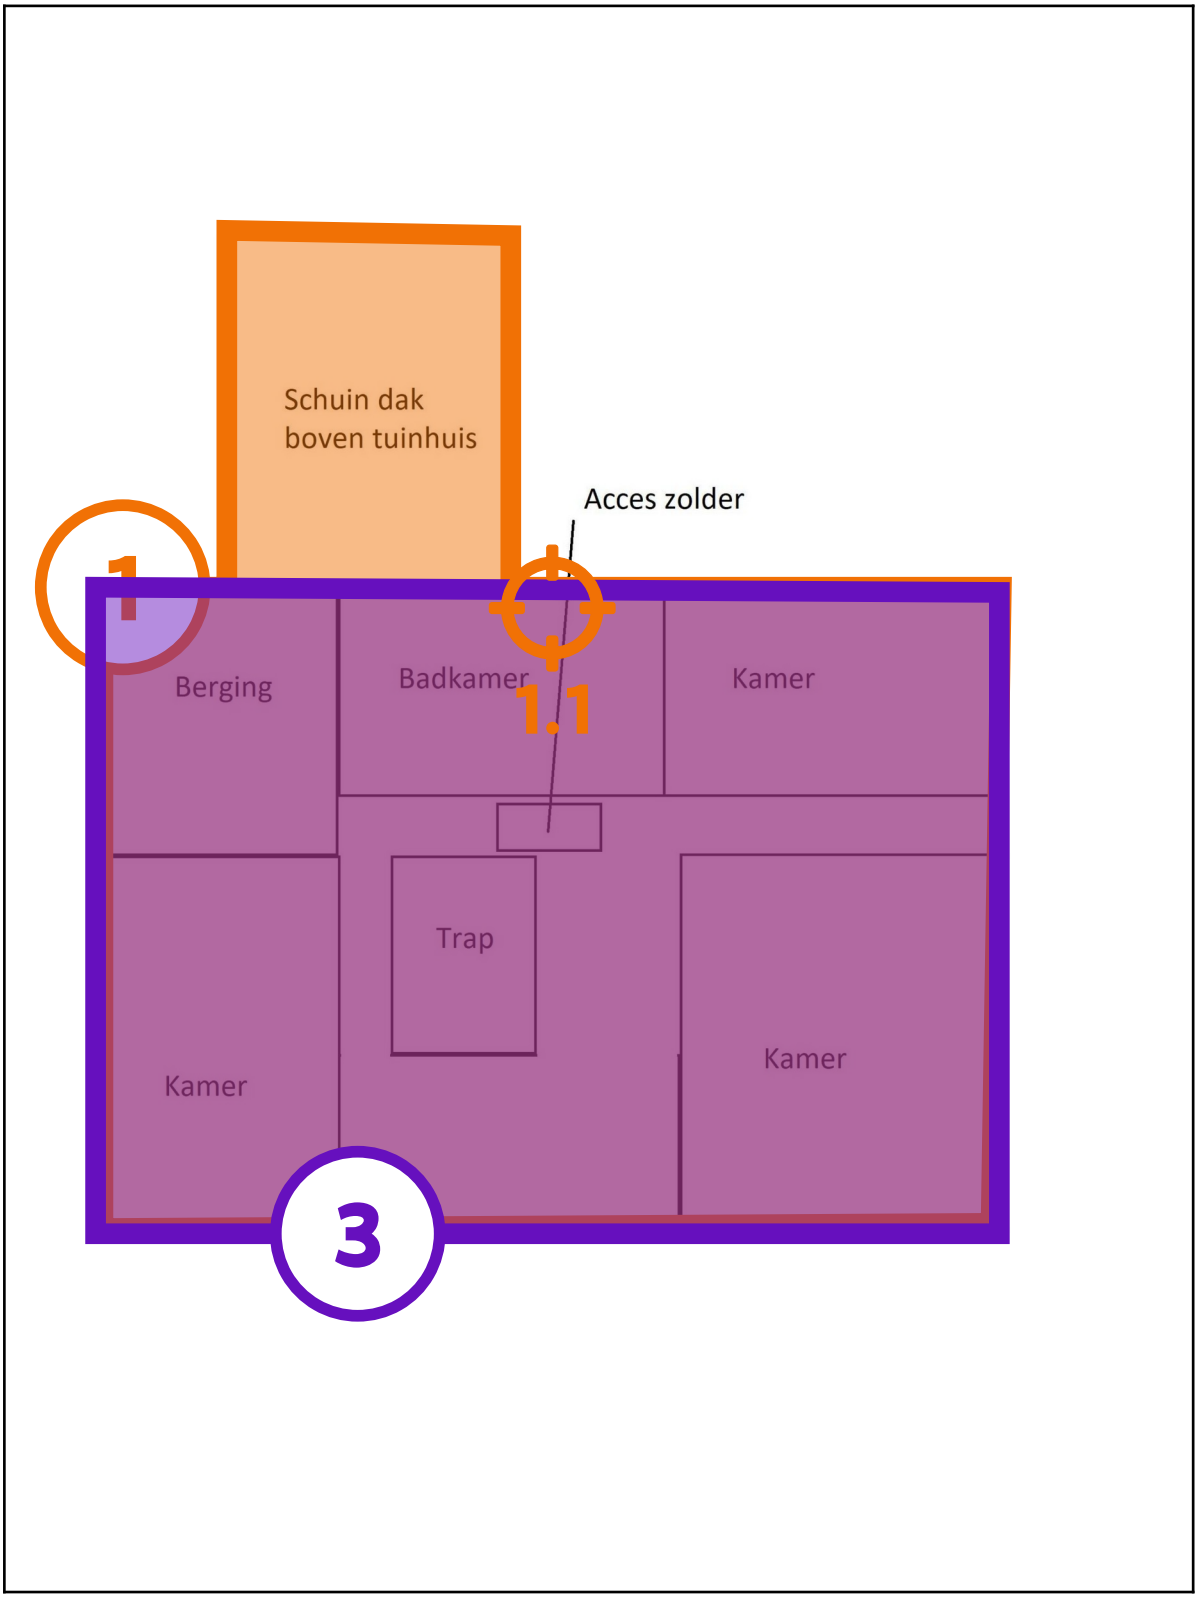
Plan 1.2: Schets woning +1

1. dakleien woning	Asbestmateriaal	Verwijderen
1.1 Code: 001/1	Puntmonster	-
3. plafondpleister	Advies	-

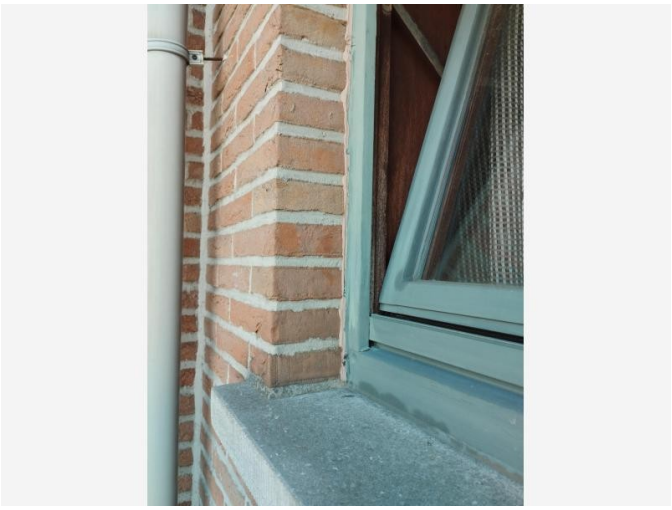
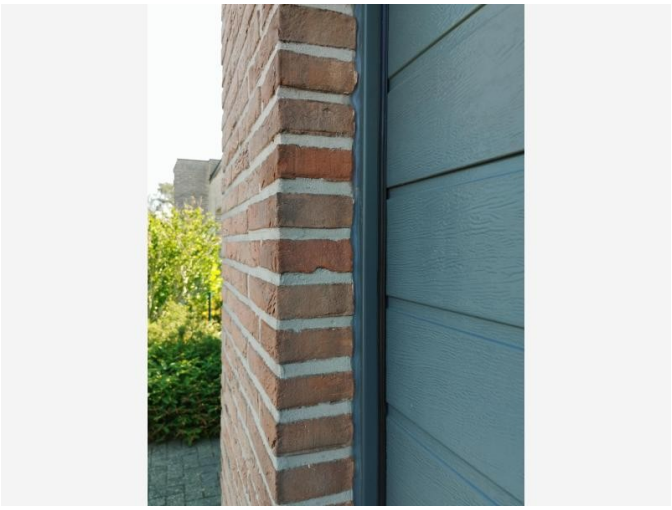
Fiche 2: mastiek / kit ramen en deuren

Het asbestmateriaal valt onder de mijlpaal van 2040.

Eindbeoordeling materiaalrisico	Laag materiaalrisico en/of verlaagde kans op vezelvrijgave

Gebondenheid	Categorie 1: hechtgebonden in oorsprong
Asbestsoort (vezeltype)	Amfibool aanwezig, uitgezonderd crocidoliet
Asbestconcentratie	Laag (< 50%)
Afschermingsgraad van het gehele materiaal	Geheel of deels vrij aan de buitenlucht
Toestand van het materiaal	Licht beschadigd, licht verweerd. Intact materiaal type Pical – asbestboard of categorie III 'gebondenheid'

Beschrijving	mastiek / kit ramen en deuren
Omgeving	Buiten
Primaire drager	Wandopening verticaal (raam, deur, ...)
Asbestmateriaal	In-situ afwerkingslagen - Pasta, stopverf, voegsel, stopsel, vulsel, mastiek, kitten, ...
Bindmiddel van asbestmateriaal	Kitten, mastiek, pasta
Gebondenheid op basis van bindmiddel	Hecht
Hoeveelheid (gewicht - aantal)	• 1,00 kg - 1 stuk
Totaal gewicht	1,00 kg

Eenvoudig bereikbaar	Ja
Bevestigingswijze	• Verlijmd, ingegoten, versmeerd
Identificatiemethode	Vaststelling zonder monstername
Destructieve handeling voor identificatie	Nee
Opmerking	+/- 40m. Inkomdeur en enkele ramen werden vervangen en zijn met silicone afgewerkt. Enkele ramen zijn van 1981 en met mastiek afgewerkt.

- Zorg voor een veilig beheer. Vermijd het beschadigen van het asbestmateriaal. Controleer de toestand jaarlijks op wijzigingen.
- Voer bijkomende staalname(s) uit.

- Eenvoudige handelingen: mag via doe-het-zelf of door werknemer(s) met opleidingsattest eenvoudige handelingen
  De toepassing extra fixeren en gebruik van puntafzuiging.

Bij vervangen van de ramen kan de mastiek mee verwijderd worden door de plaatsers van nieuw raamwerk. Alle werknemer(s) moeten wel beschikken over een opleidingsattest eenvoudige handelingen 8u. Verwijdering dmv puntafzuiging met een hepa stofzuiger. Oud raamwerk word gerecycleerd , er mogen geen restanten aan het raamwerk achter blijven.

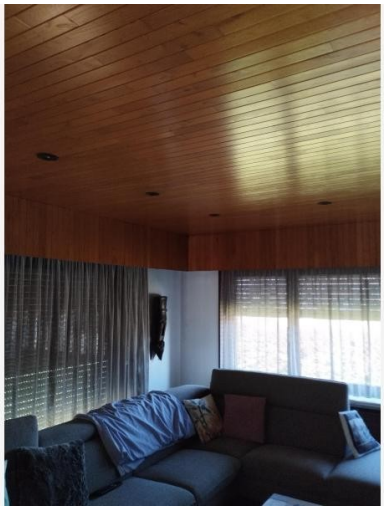
Fiche 3: plafondpleister

Alle plafonds in de woning met o.s.b. en gyproc afgewerkt.
