Asbestinventarisattest

Schapenbaan 17, 1731 Asse

Attestnummer : **20260515-000310.000**
Uitgegeven op : **15.05.2026**
Geldig tot : **Onbeperkt** (tenzij de toestand wijzigt)

Asbestveilig (maar mogelijk niet asbestvrij)

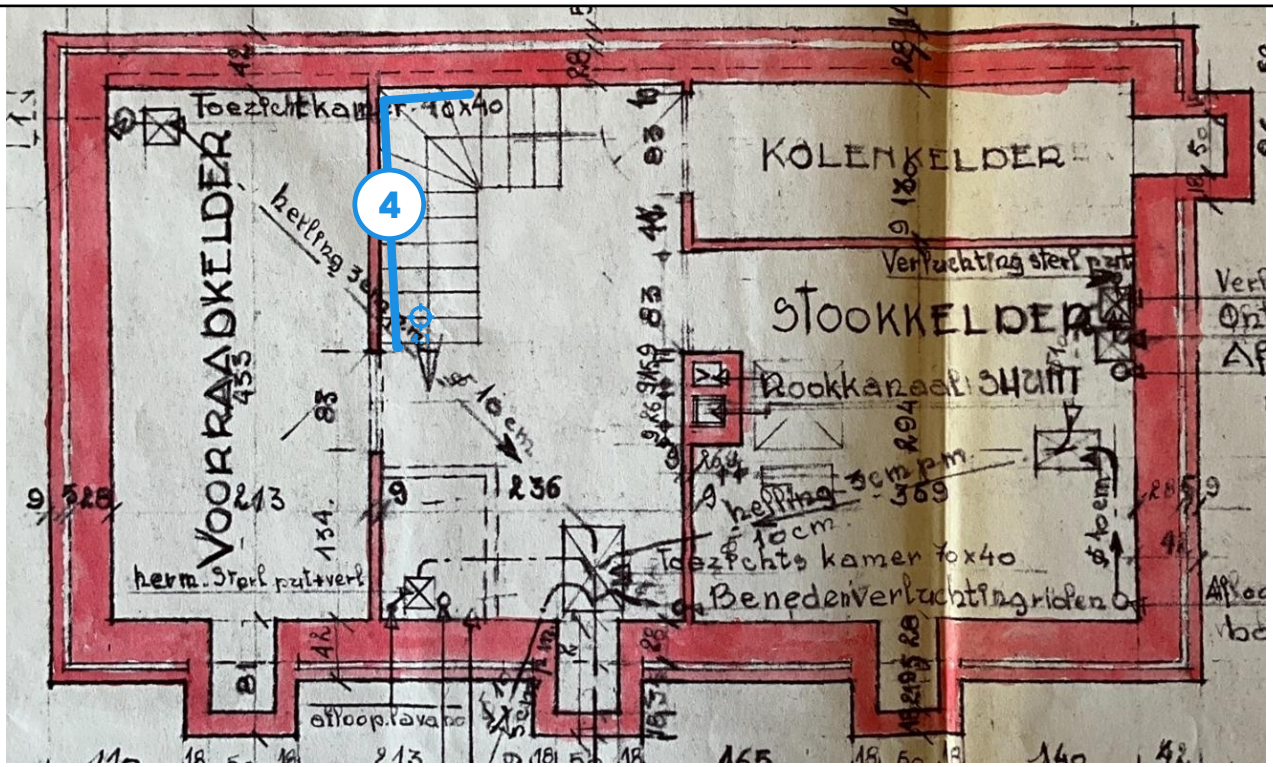
Plan 1.1: Kelder

de plafonds zijn niet bepleisterd

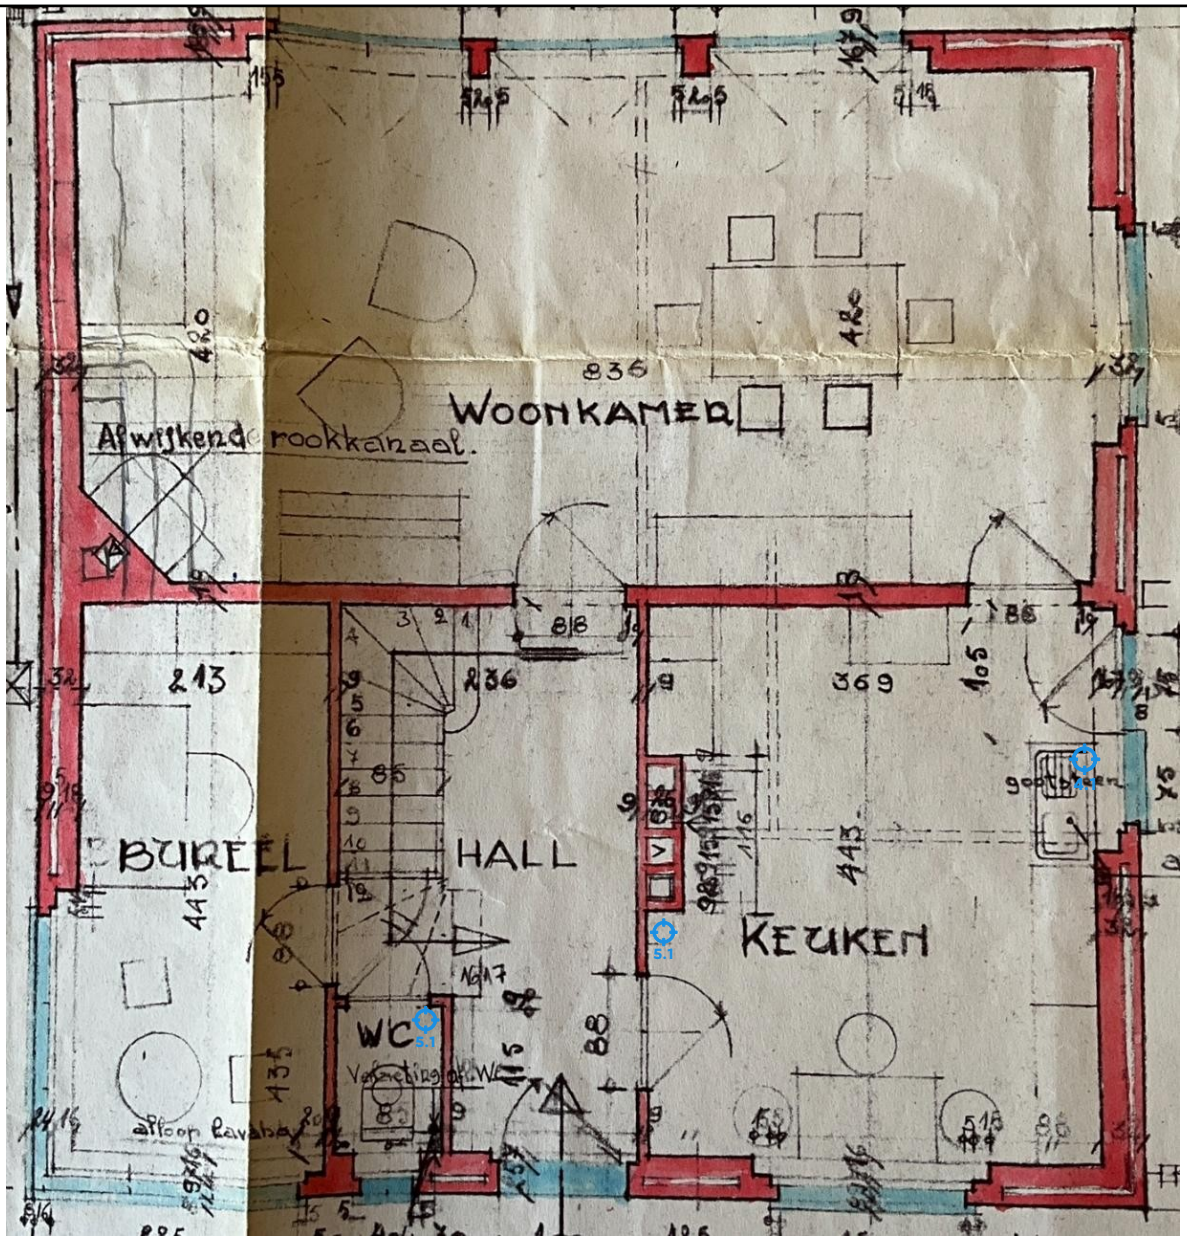
Plan 1.2: Gelijkvloers

alle binnenwanden zijn bepleisterd
alle plafonds zijn bepleisterd

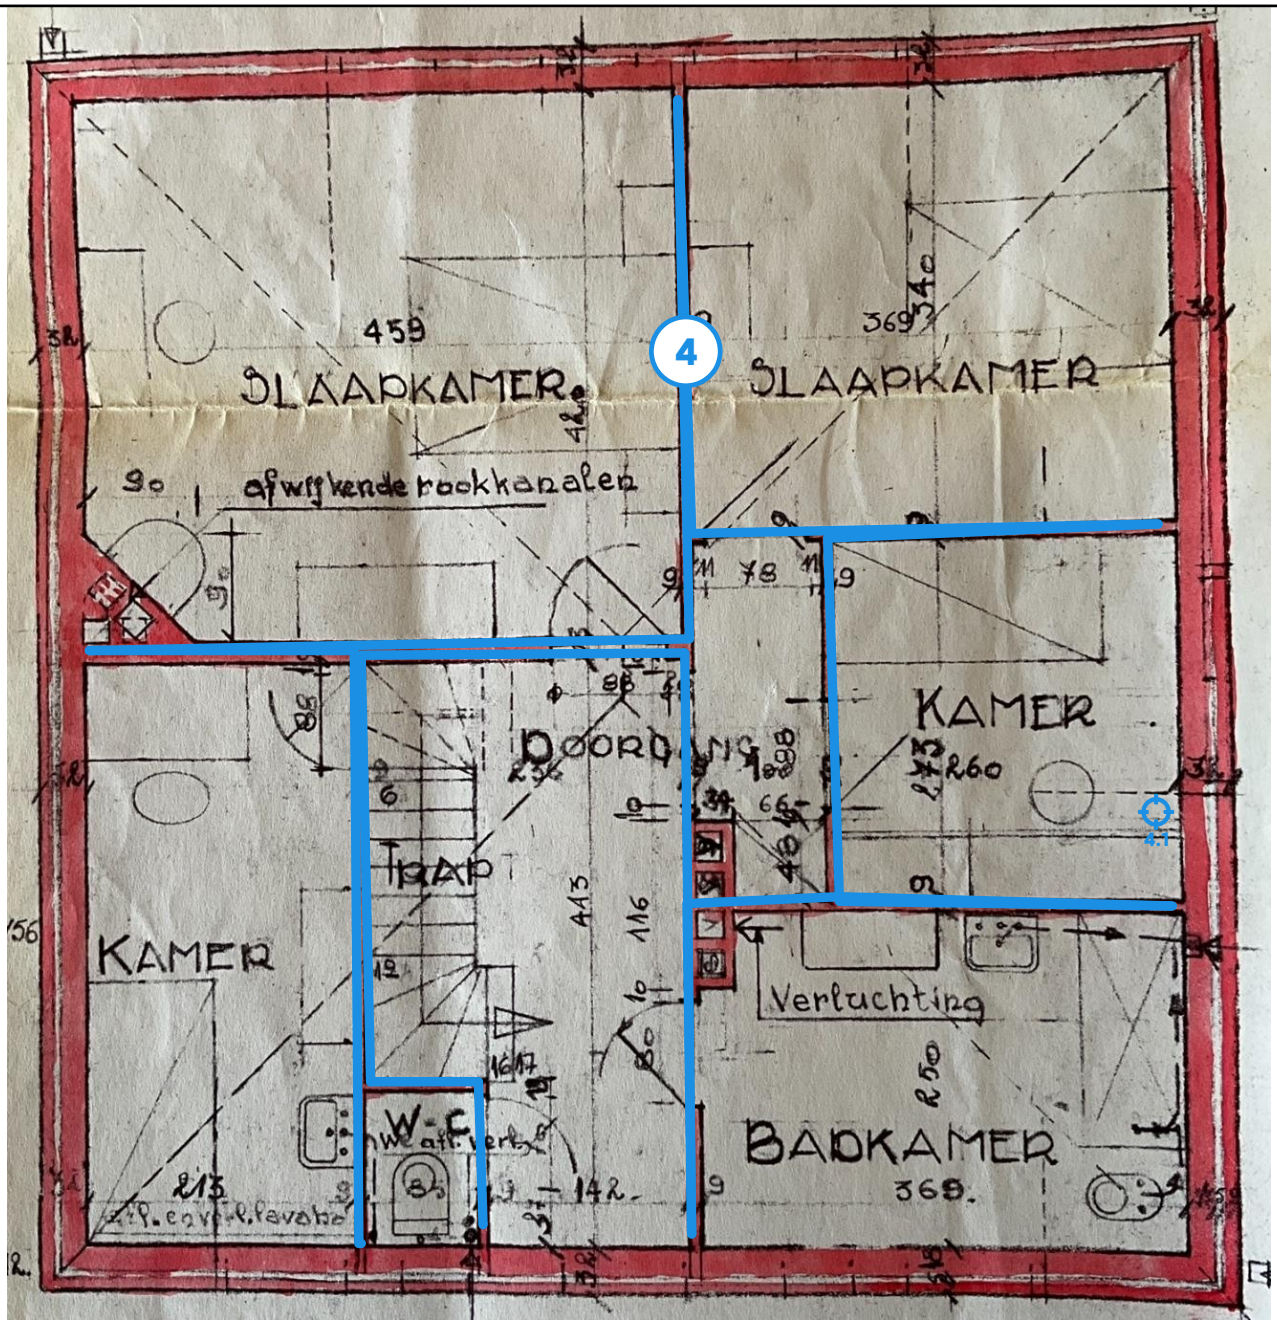
Plan 1.3: 1ste verdiep

de plafonds zijn niet bepleisterd

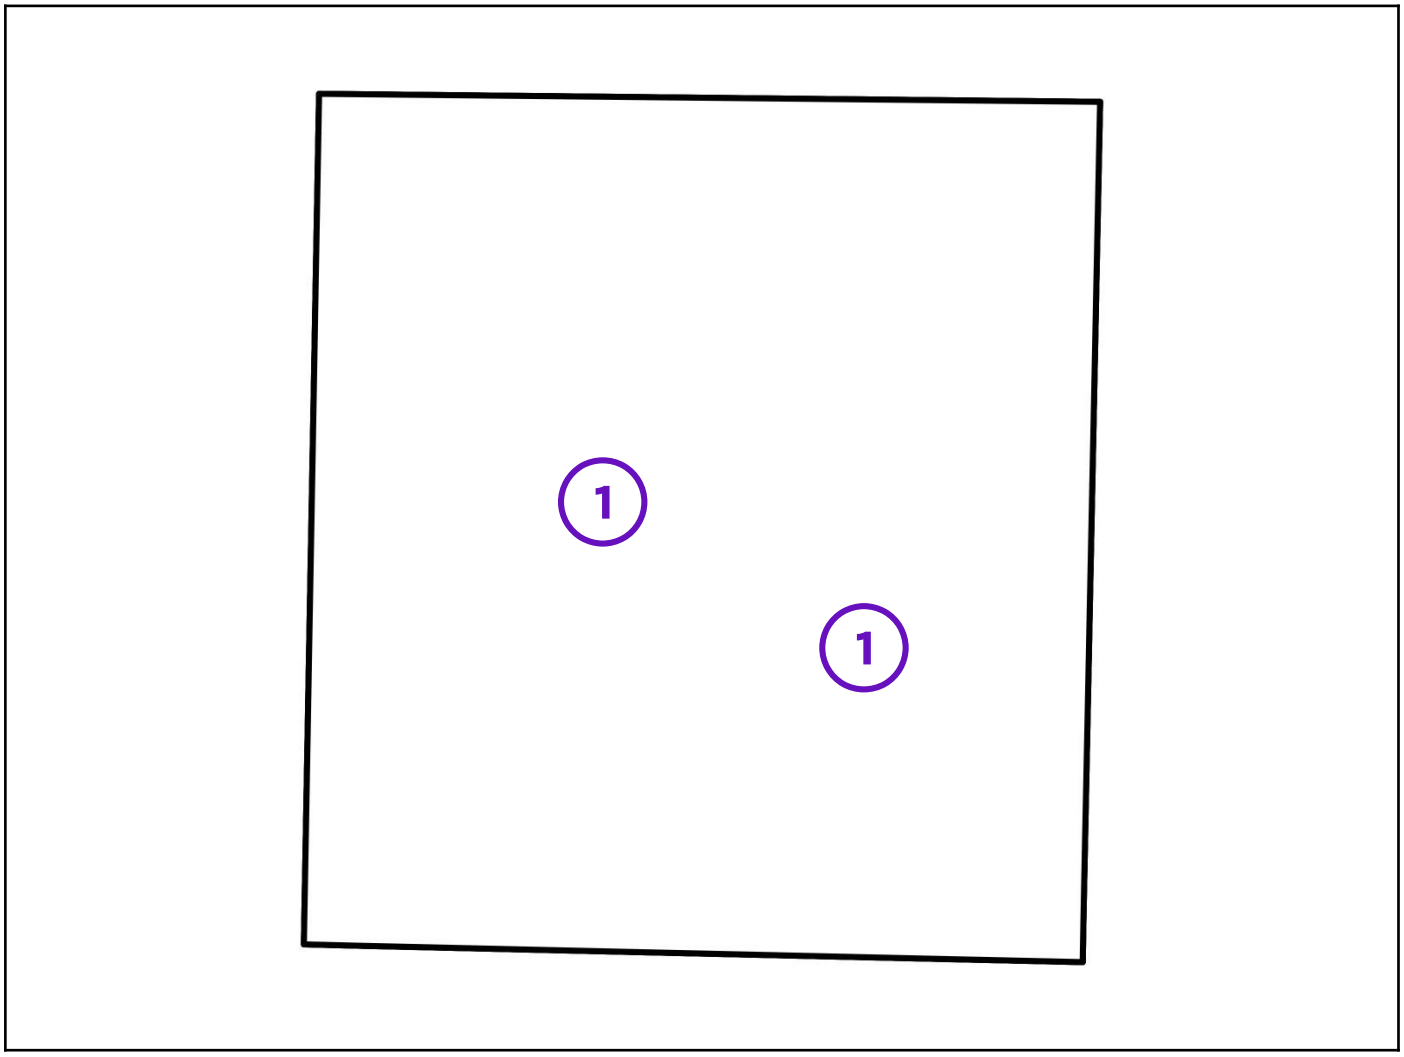
Plan 1.5: Bovenaanzicht

Beschrijving	Type	Actie
1. Binnenzijde schouwen	Beperking	-

Reden: Het te onderzoeken materiaal situeert zich hoger dan 3,50 m te rekenen vanaf een veilige ondergrond

Uitleg van de asbestdeskundige: Het is niet mogelijk om de binnenzijde van de gemetselde schouwen te onderzoeken.

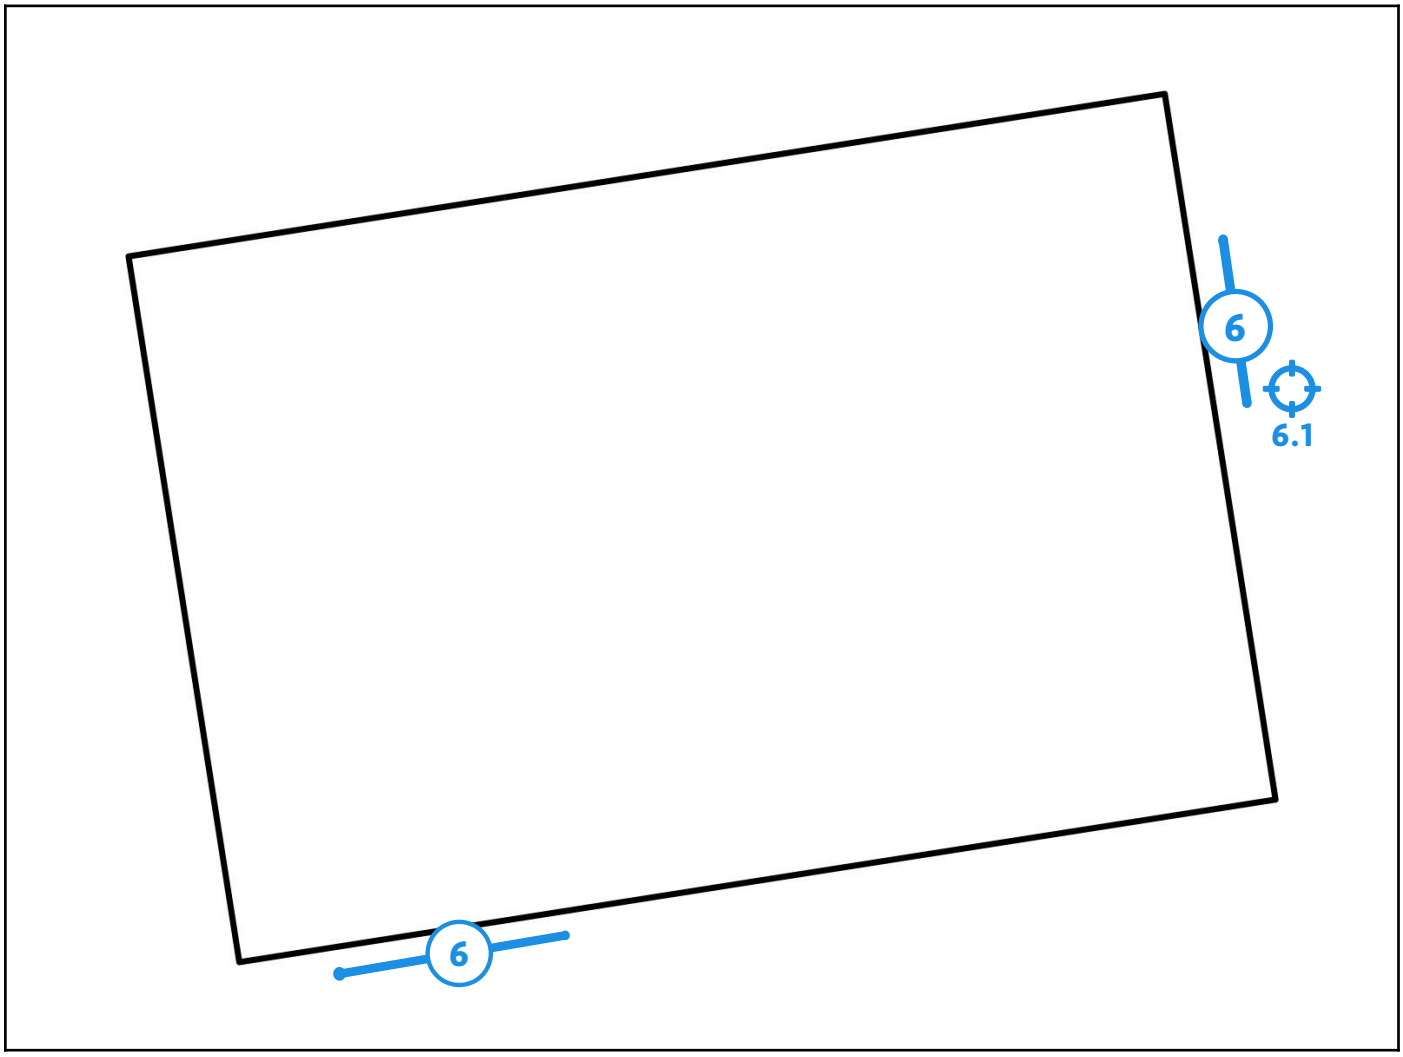
Plan 3.1: Bovenaanzicht

Beschrijving	Type	Actie
6. Stopverf ramen tuinhuis	Geen asbest	-
6.1 Code: SV	Puntmonster	-

#	Type	Referentie	Resultaat
6.1	Puntmonster	SV	Geen asbest

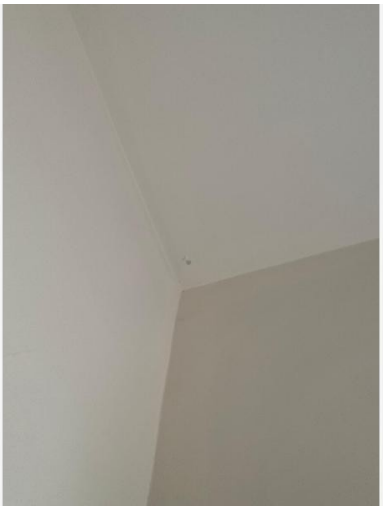
Fiche 5: Pleisterwerk plafonds

Geen asbest

#	Type	Referentie	Resultaat
5.1	Mengmonster	PLPL	Geen asbest
