Asbestinventarisattest

Grote Markt 42, 2300 Turnhout

Attestnummer : **20261021-000263.000**
Uitgegeven op : **21.10.2026**
Geldig tot : **21.10.2036**

Niet-asbestveilig

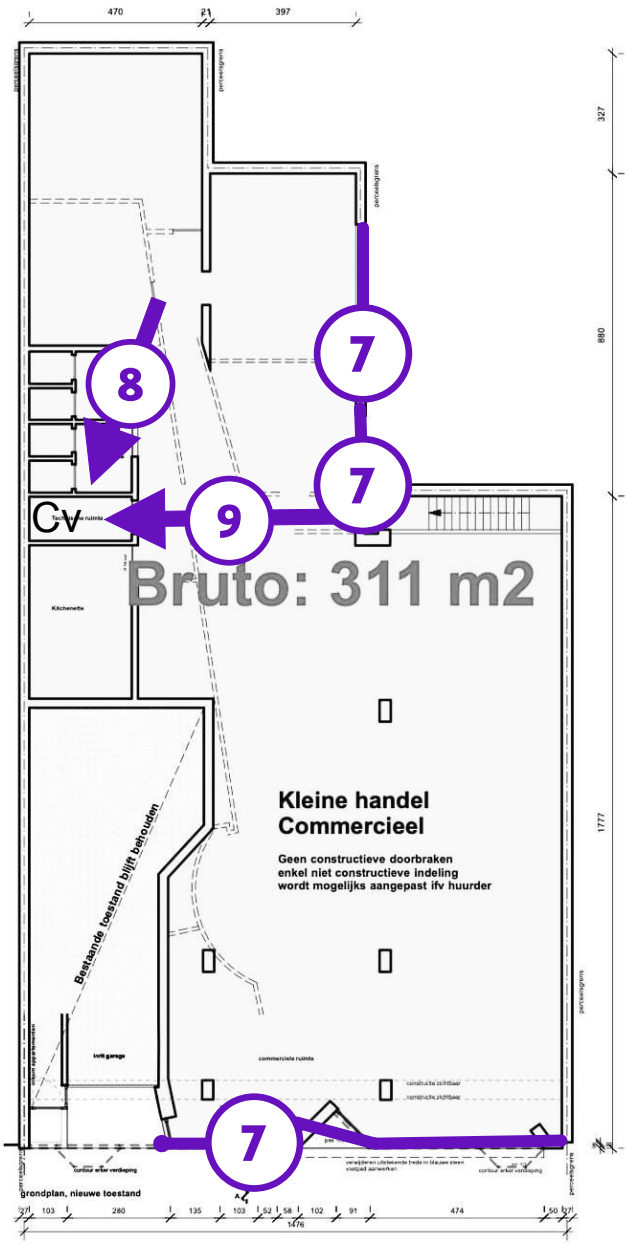
Plan 1.1: Gelijkvloers

Beschrijving	Type	Actie
7. Kit niet verdacht (visueel vastgesteld)	Overige ruimte of materiaal	-
8. Leidingisolatie: niet verdacht	Overige ruimte of materiaal	-
9. CV Ketel Vaillant niet verdacht	Overige ruimte of materiaal	-

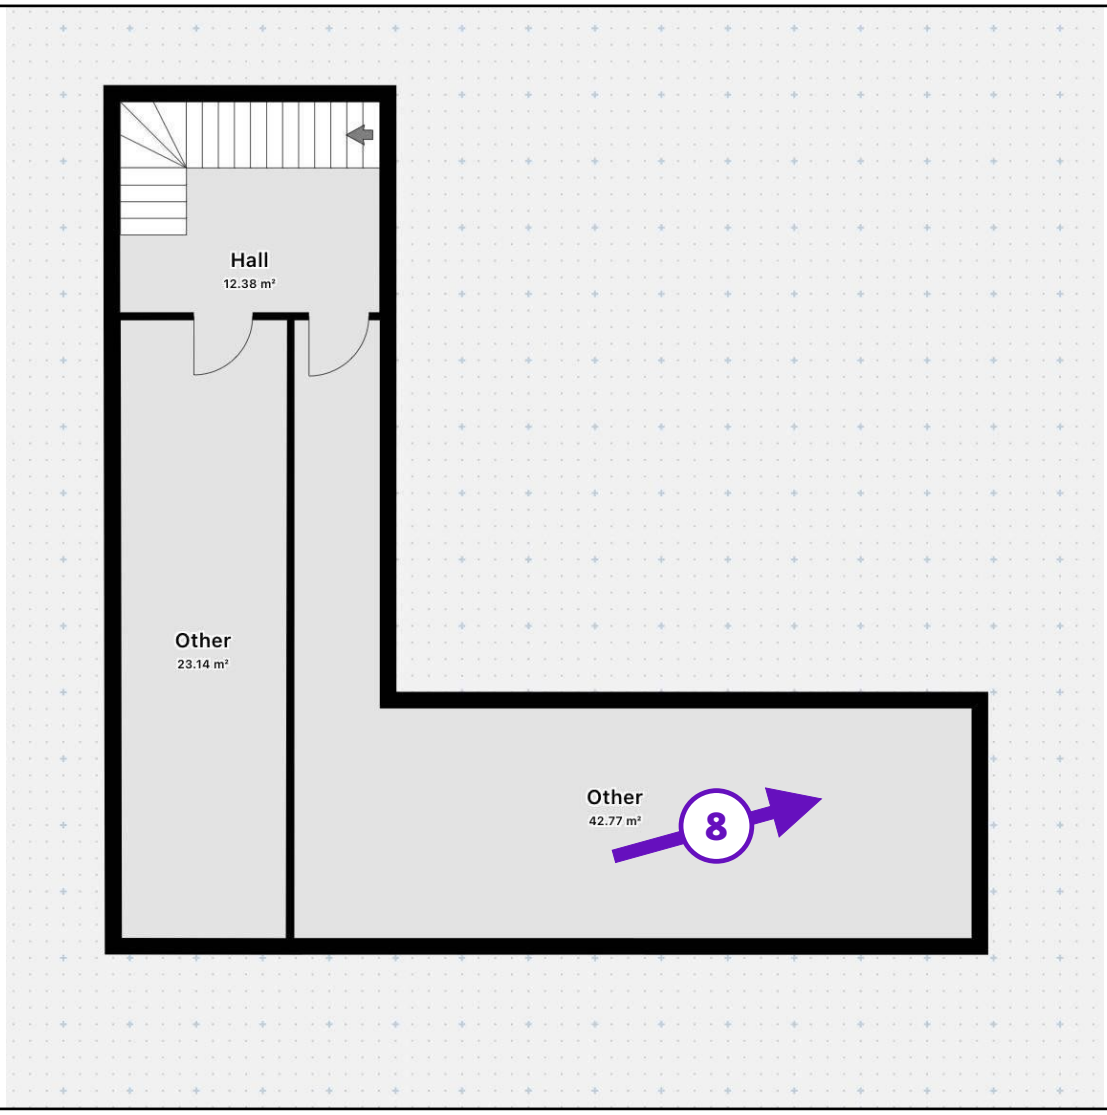
Plan 1.2: Kelder

Beschrijving	Type	Actie
8. Leidingisolatie: niet verdacht	Overige ruimte of materiaal	-

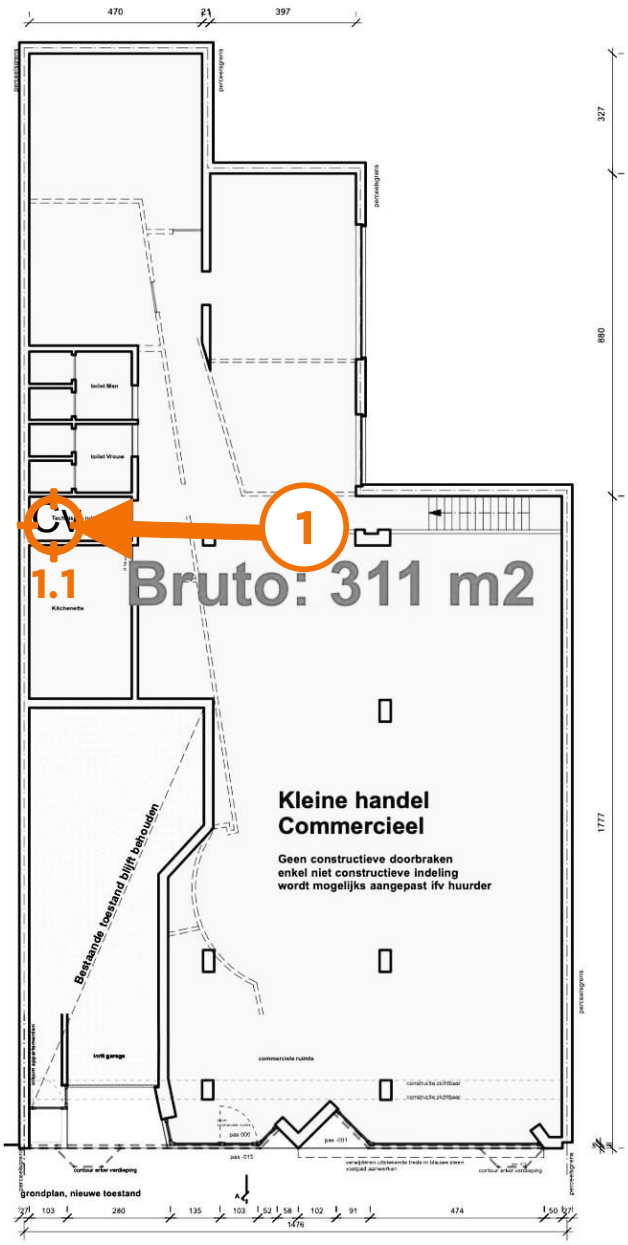
Plan 1.3: Gelijkvloers

Beschrijving	Type	Actie
1. Roetluikje (Staalname)	Asbestmateriaal	Verwijderen
1.1 Code: 6	Puntmonster	-

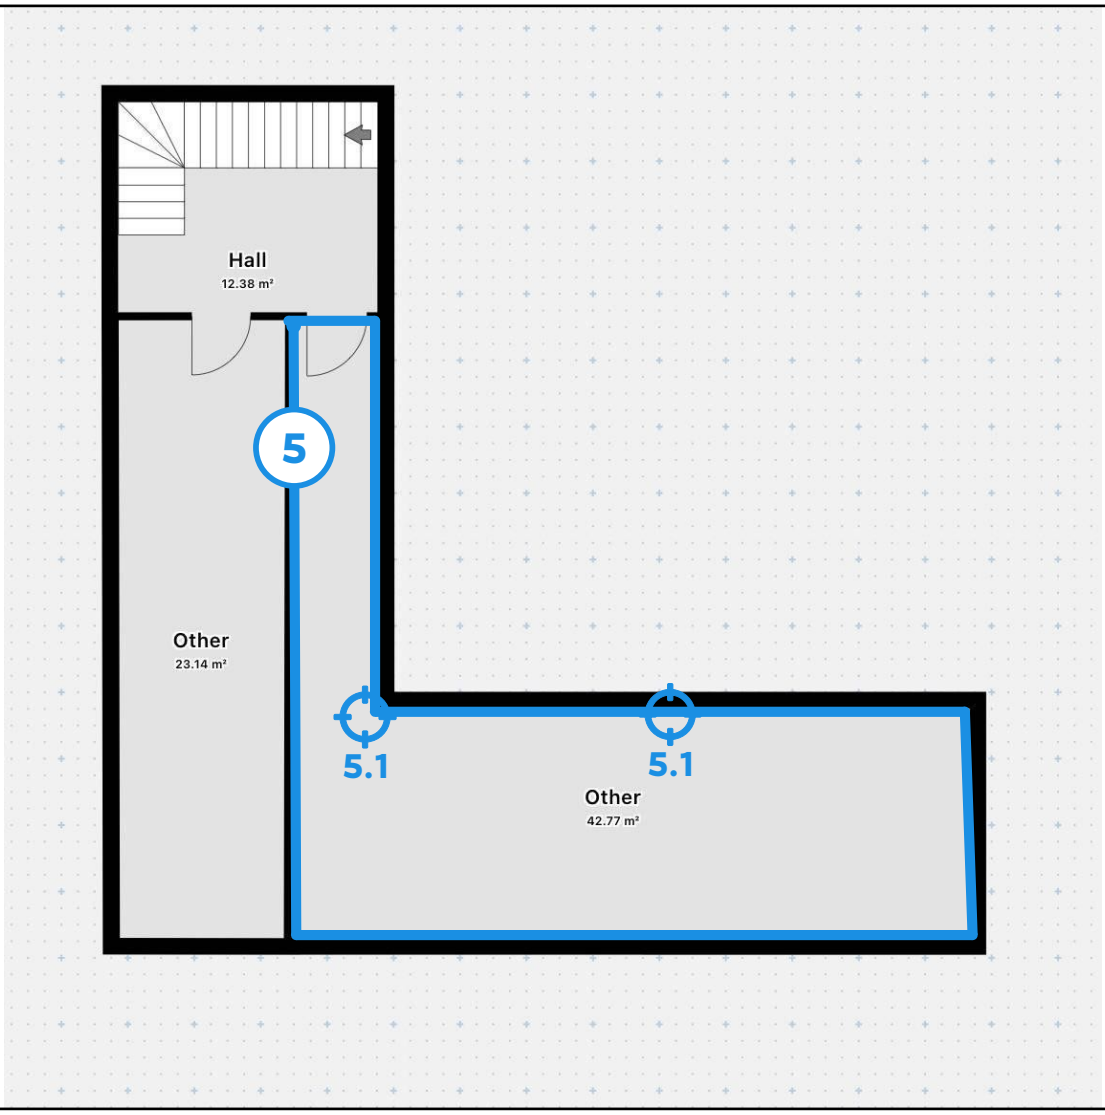
Plan 1.4: Kelder

Beschrijving	Type	Actie
5. Cementering binnentoepassing (met staalname)	Geen asbest	-
5.1 Code: 5	Mengmonster	-

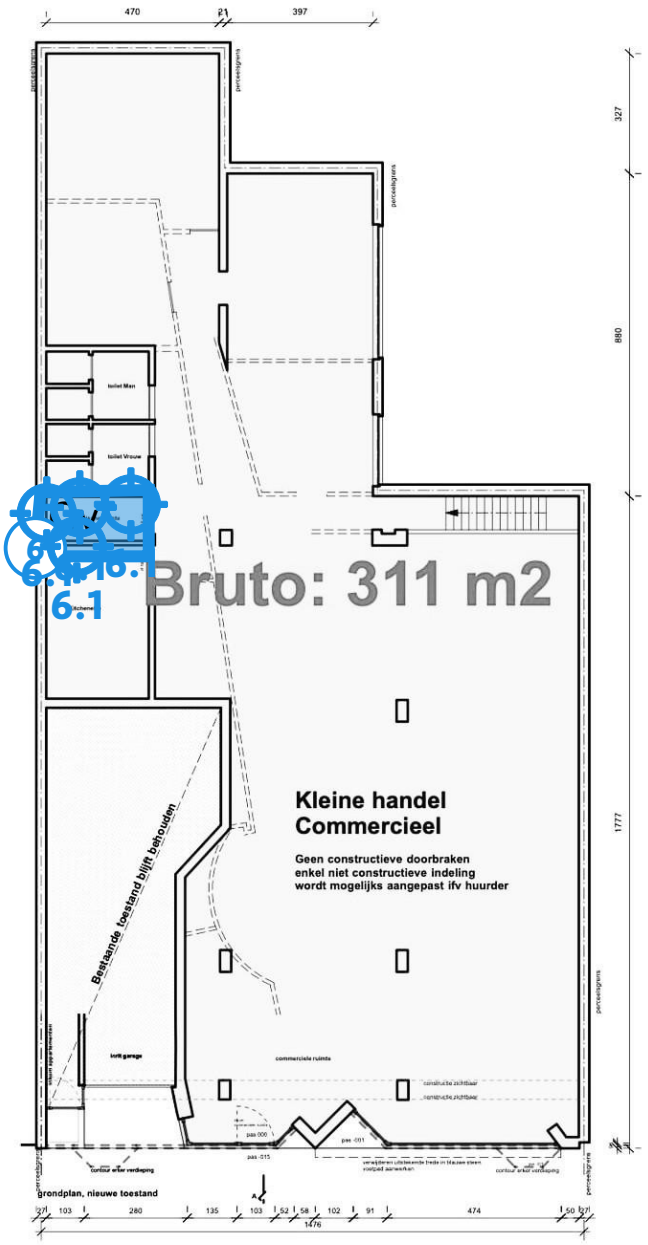
Plan 1.5: Gelijkvloers

Beschrijving	Type	Actie
6. Pleisterwerk stooklokaal (muren en plafonds)	Geen asbest	-
6.1 Code: 1	Mengmonster	-

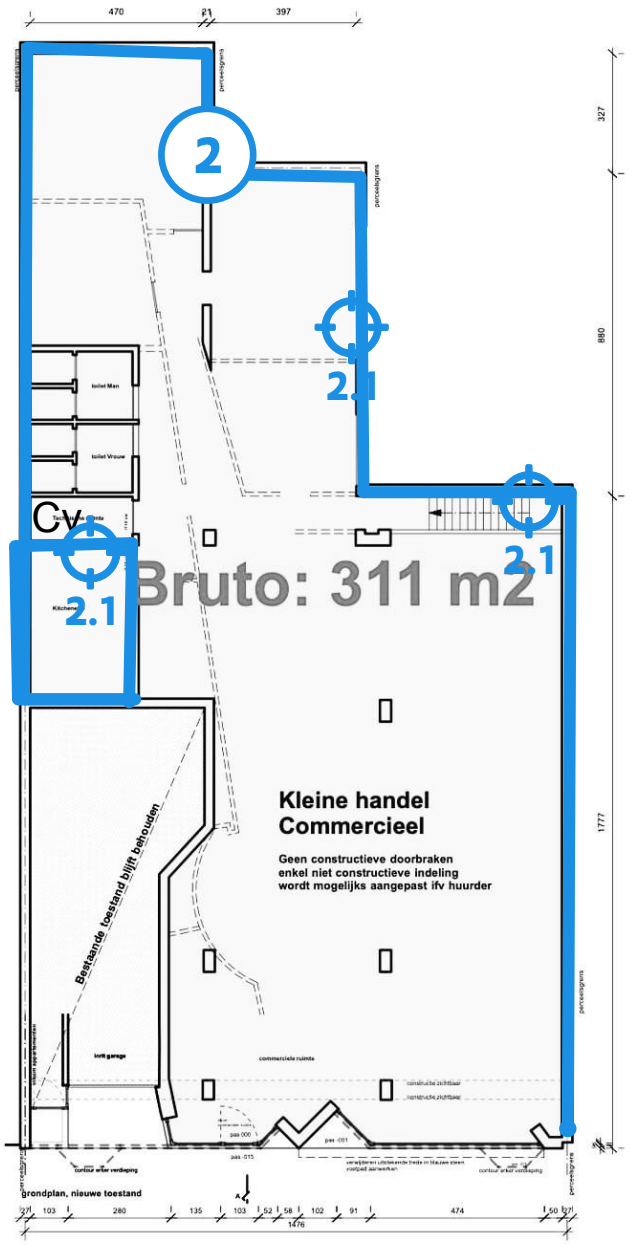
Plan 1.6: Gelijkvloers

Beschrijving	Type	Actie
2. Muurpleister gelijkvloers	Geen asbest	-
2.1 Code: 2	Mengmonster	-

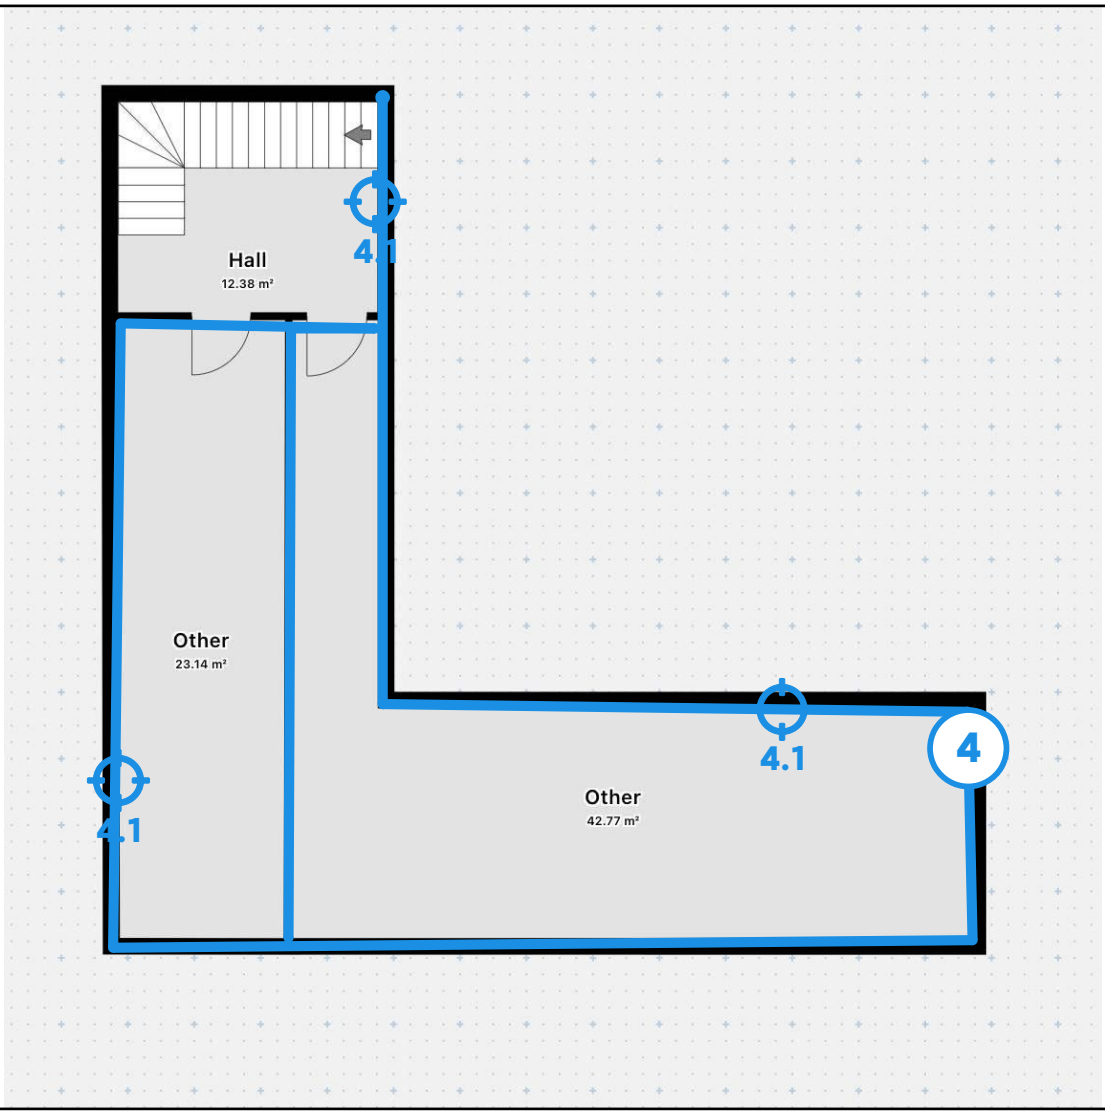
Plan 1.7: Kelder

Beschrijving	Type	Actie
4. Muurpleister -1	Geen asbest	-
4.1 Code: 3	Mengmonster	-

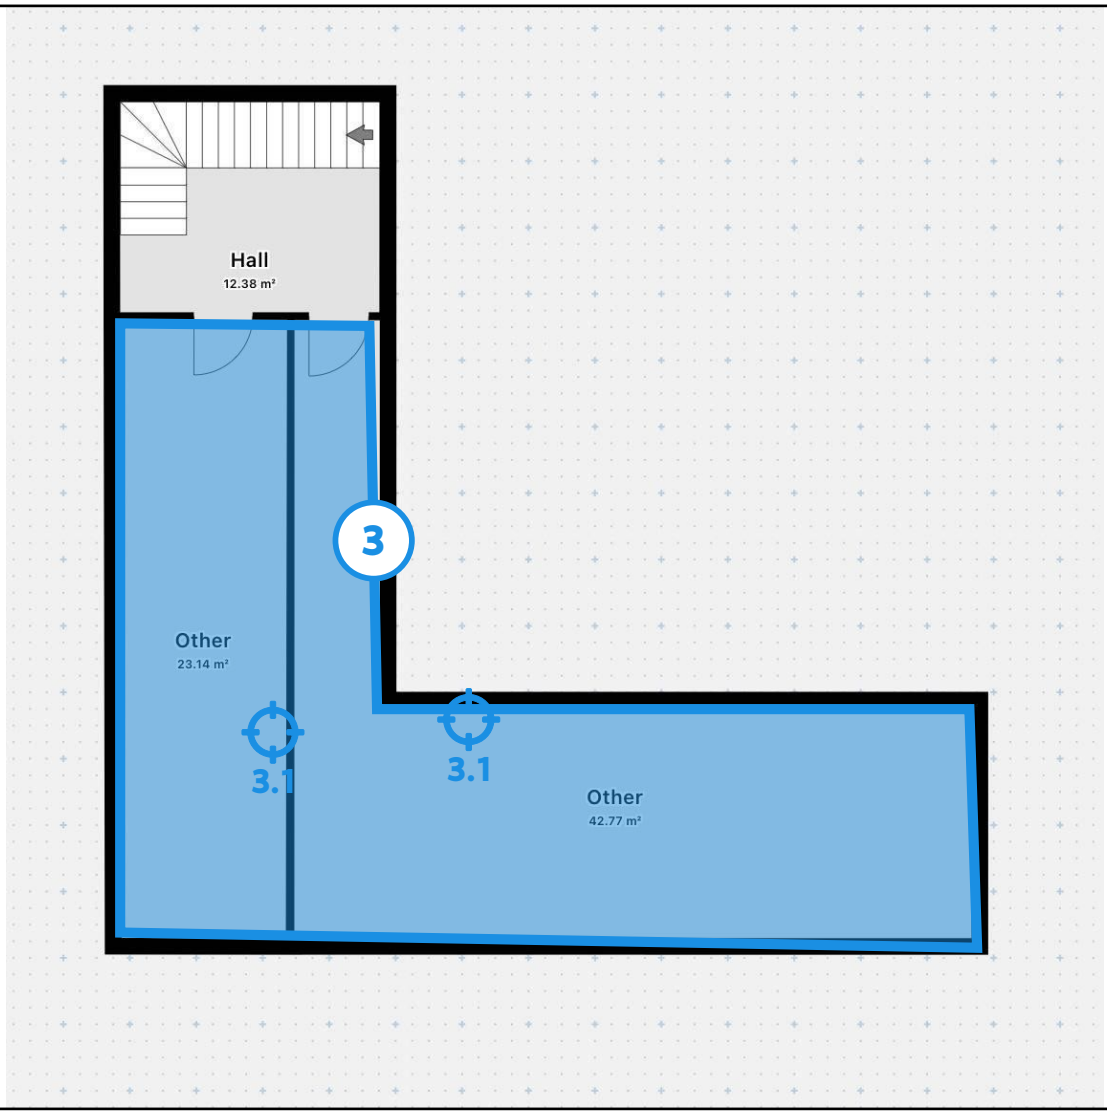
Plan 1.8: Kelder

Beschrijving	Type	Actie
3. Plafondpleister -1	Geen asbest	-
3.1 Code: 4	Mengmonster	-

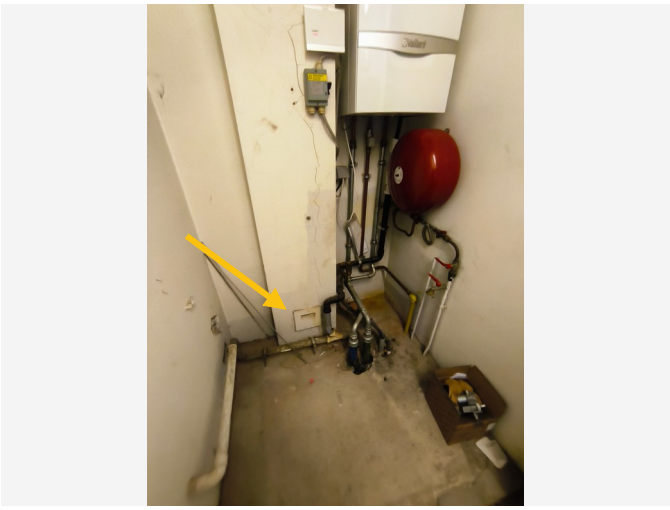
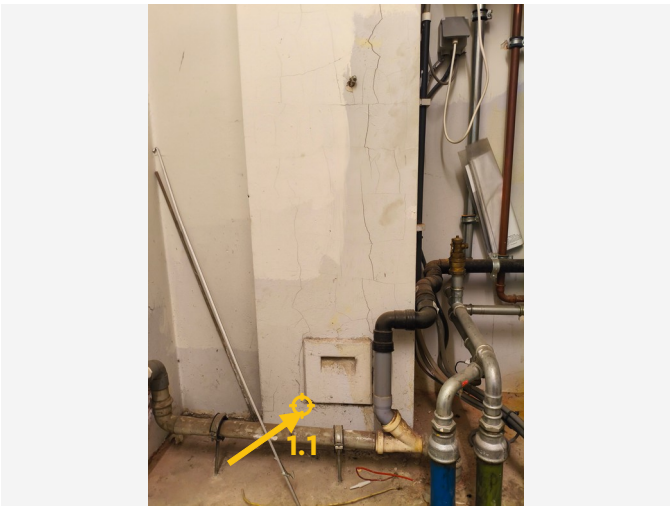
Fiche 1: Roetluikje (Staalname)

Eindbeoordeling materiaalrisico	Verhoogd materiaalrisico en/of verhoogde kans op vezelvrijgave

Gebondenheid	Categorie 1: hechtgebonden in oorsprong
Asbestsoort (vezeltype)	Crocidoliet aanwezig
Asbestconcentratie	Laag (< 50%)
Afschermingsgraad van het gehele materiaal	Geheel of deels vrij aan de binnenlucht, maar geen contact met binnenluchtstromen
Toestand van het materiaal	Licht beschadigd, licht verweerd. Intacte calciumsilicaatplaat of materiaal met categorie 3-gebondenheid

#	Type	Referentie	Resultaat
1.1	Puntmonster	6	Crocidoliet, Chrysotiel

Beschrijving	Roetluikje (Staalname)
Omgeving	Binnen
Primaire drager	HVAC infrastructuur en uitrusting
Asbestmateriaal	Brandwerende afsluiting (prefab geheel) - Luik
Bindmiddel van asbestmateriaal	Cement
Gebondenheid op basis van bindmiddel	Hecht
Hoeveelheid (gewicht - aantal)	• 5,00 kg - 1 stuk
Totaal gewicht	5,00 kg
Eenvoudig bereikbaar	Ja
Bevestigingswijze	• Verlijmd, ingegoten, versmeerd
Identificatiemethode	Een monstername door de asbestdeskundige met laboanalyse door een asbestlabo.
Destructieve handeling voor identificatie	Nee
Opmerking	De vermelde oppervlaktes, diktes, gewichten en volumes betreffen een beredeneerde schatting. Er worden geen rechten verleend aan deze oppervlaktes/diktes/volumes.

Verwijderen

- Zorg voor een veilig beheer. Vermijd het beschadigen van het asbestmateriaal. Controleer de toestand jaarlijks op wijzigingen.

- Eenvoudige handelingen: mag via doe-het-zelf of door werknemer(s) met opleidingsattest eenvoudige handelingen
  Het roetluikje kan voorzichtig uitgeschoven of losgebeiteld worden , extra bevochtigen om stof te voorkomen Standaard dragen van de nodige wegwerp beschermingsmiddelen FFP 3 masker , handschoenen en tyvec CAT III type 5-6 , afwasbaar schoeisel Verpakken in dubbel plastic folie , luchtdicht afsluiten en afvoeren naar het containerpark als hechtgebonden asbestafval. Voor hechtgebonden toepassingen: Bij verwijdering door doe-het-zelf moet men dit afval dubbel en luchtdicht verpakt aandienen bij het gemeentelijk recyclagepark. Men raadpleegt best op voorhand de voorwaarden van het recyclagepark. Zie ook link Zie https://ovam.vlaanderen.be/wie-mag-wat-verwijderen https://ovam.vlaanderen.be/voorzorgsmaatregelen-bij-asbestverwijdering https://ovam.vlaanderen.be/asbestafval-afvoeren Zie ook wetgevend kader (website van de OVAM en CODEX boek VI titel 3). http://werk.belgie.be/sites/default/files/content/documents/Welzijn%20op%20het %20werk/Regelgeving/Codex%20boek%20VI%20titel%203%20Asbest.pdf methodiek verwijderingsmethodes worden achteraan in het attest verder toegelicht

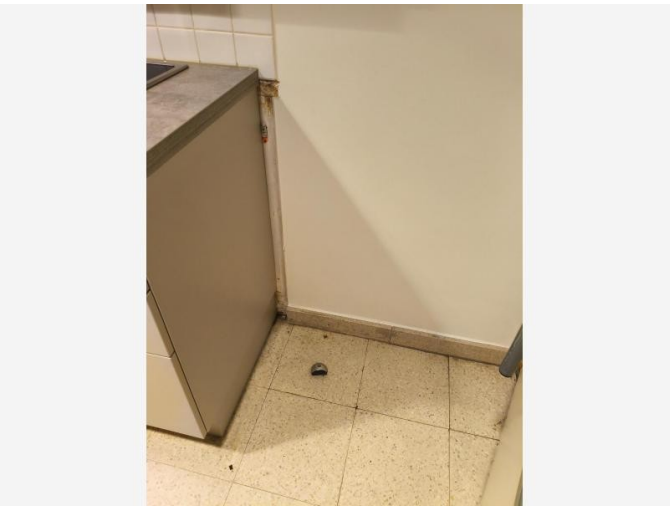
Fiche 2: Muurpleister gelijkvloers

Geen asbest

#	Type	Referentie	Resultaat
2.1	Mengmonster	2	Geen asbest

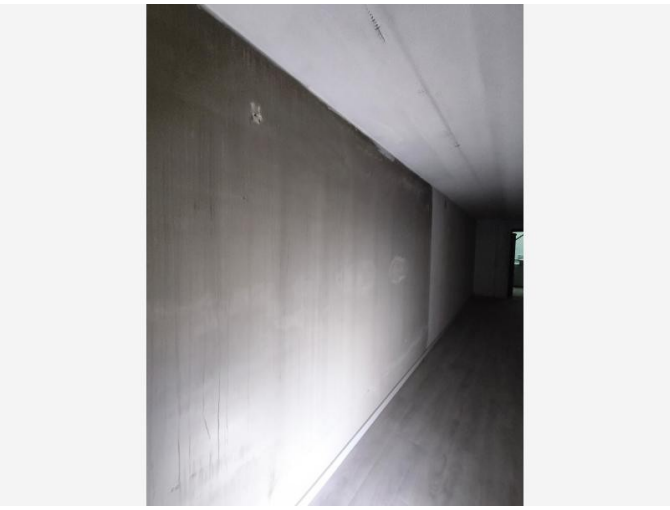
Fiche 4: Muurpleister -1

Geen asbest

#	Type	Referentie	Resultaat
4.1	Mengmonster	3	Geen asbest

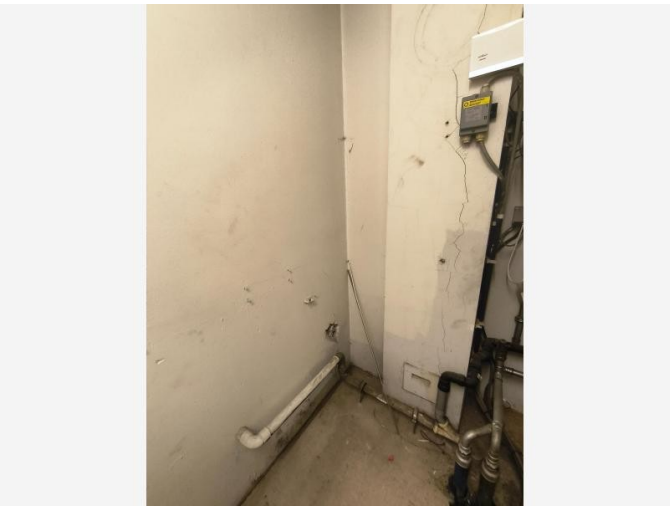
Fiche 6: Pleisterwerk stooklokaal (muren en plafonds)

Geen asbest

#	Type	Referentie	Resultaat
6.1	Mengmonster	1	Geen asbest
