Asbestinventarisattest

Hoekskensweg 14, 9290 Berlare

Attestnummer : **20250401-000441.000**
Uitgegeven op : **01.04.2025**
Geldig tot : **01.04.2030**

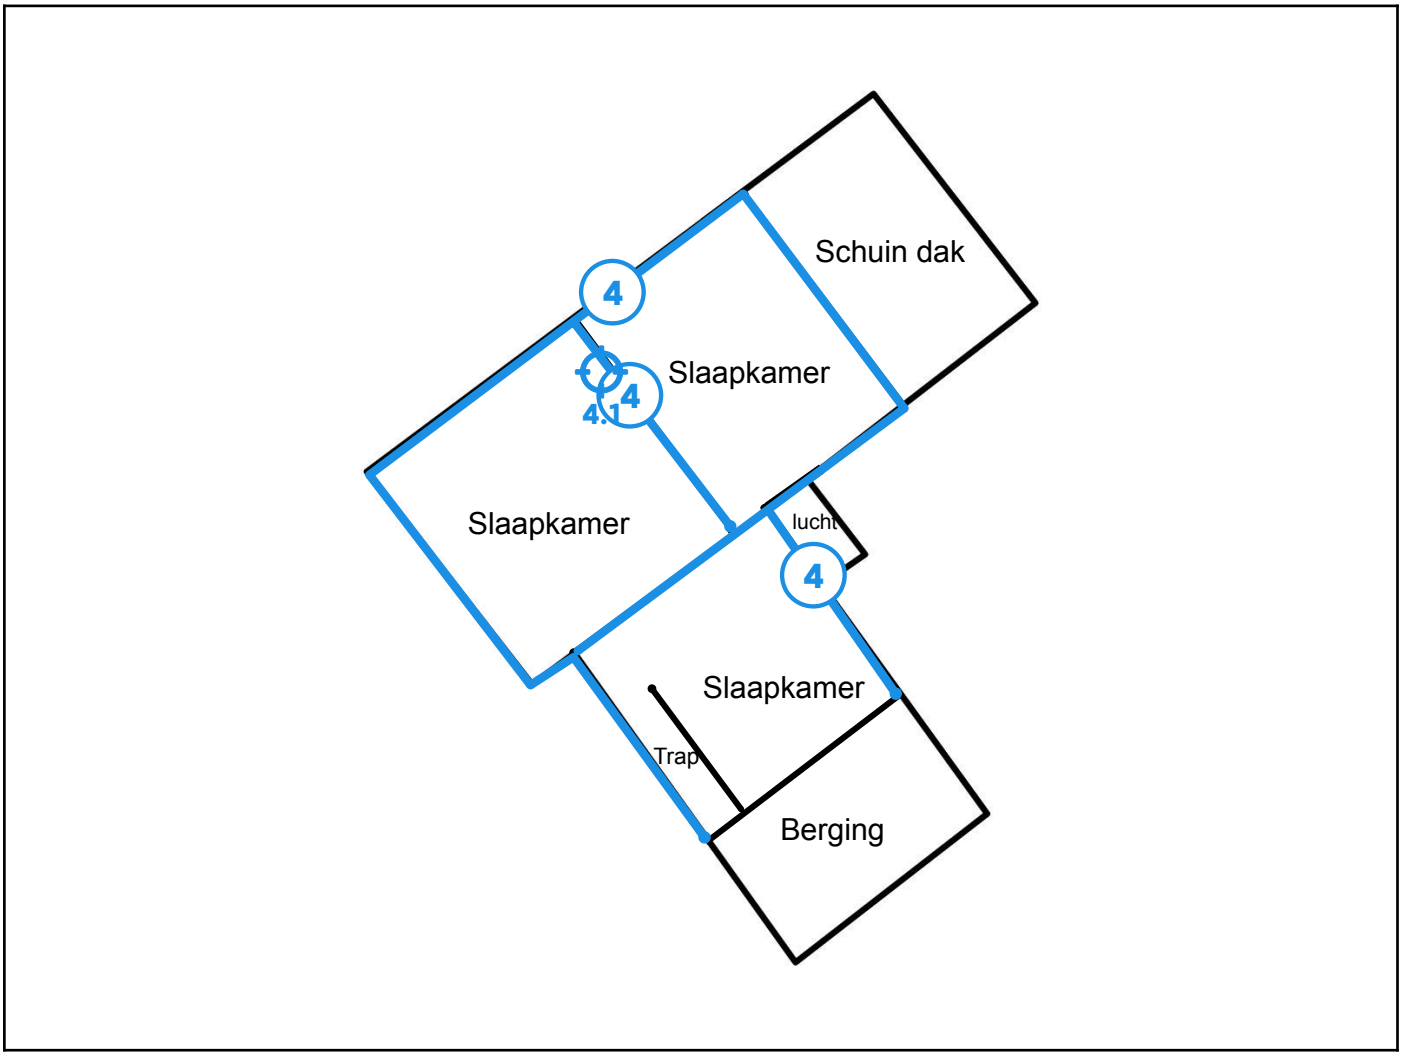
Plan 1.4: 1e Verdieping (pleisterwerk muren)

Beschrijving	Type	Actie
4. Pleisterwerk muren	Geen asbest	-
4.1 Code: MM1	Mengmonster	-

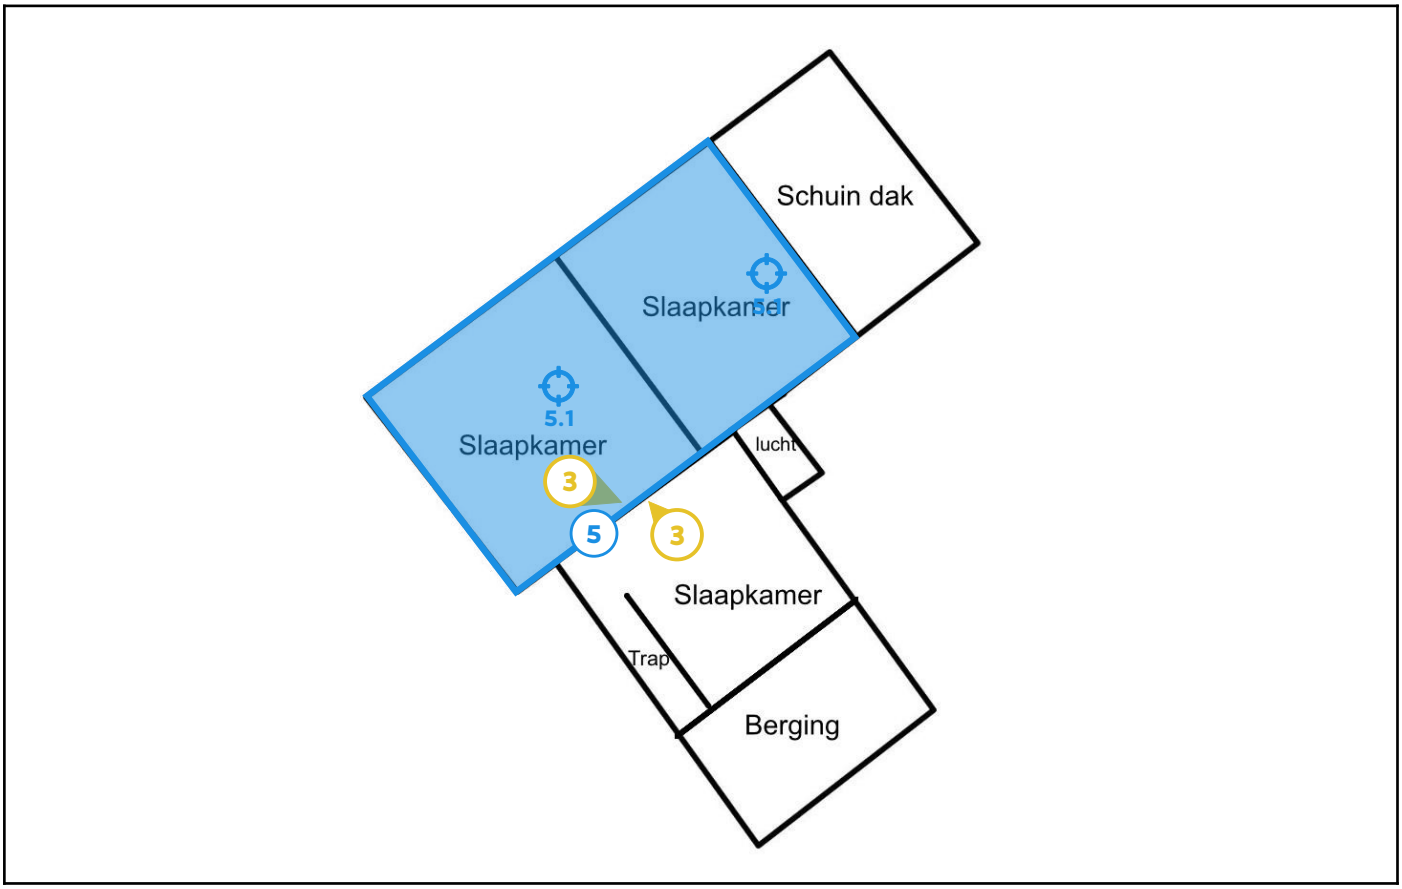
Plan 1.5: 1e verdieping

Beschrijving	Type	Actie
3. Bakeliet schakelaar(s) hoeveelheden	Asbestmateriaal	Zorgvuldig beheren
5. Pleisterwerk plafonds	Geen asbest	-
5.1 Code: MM2	Mengmonster	-

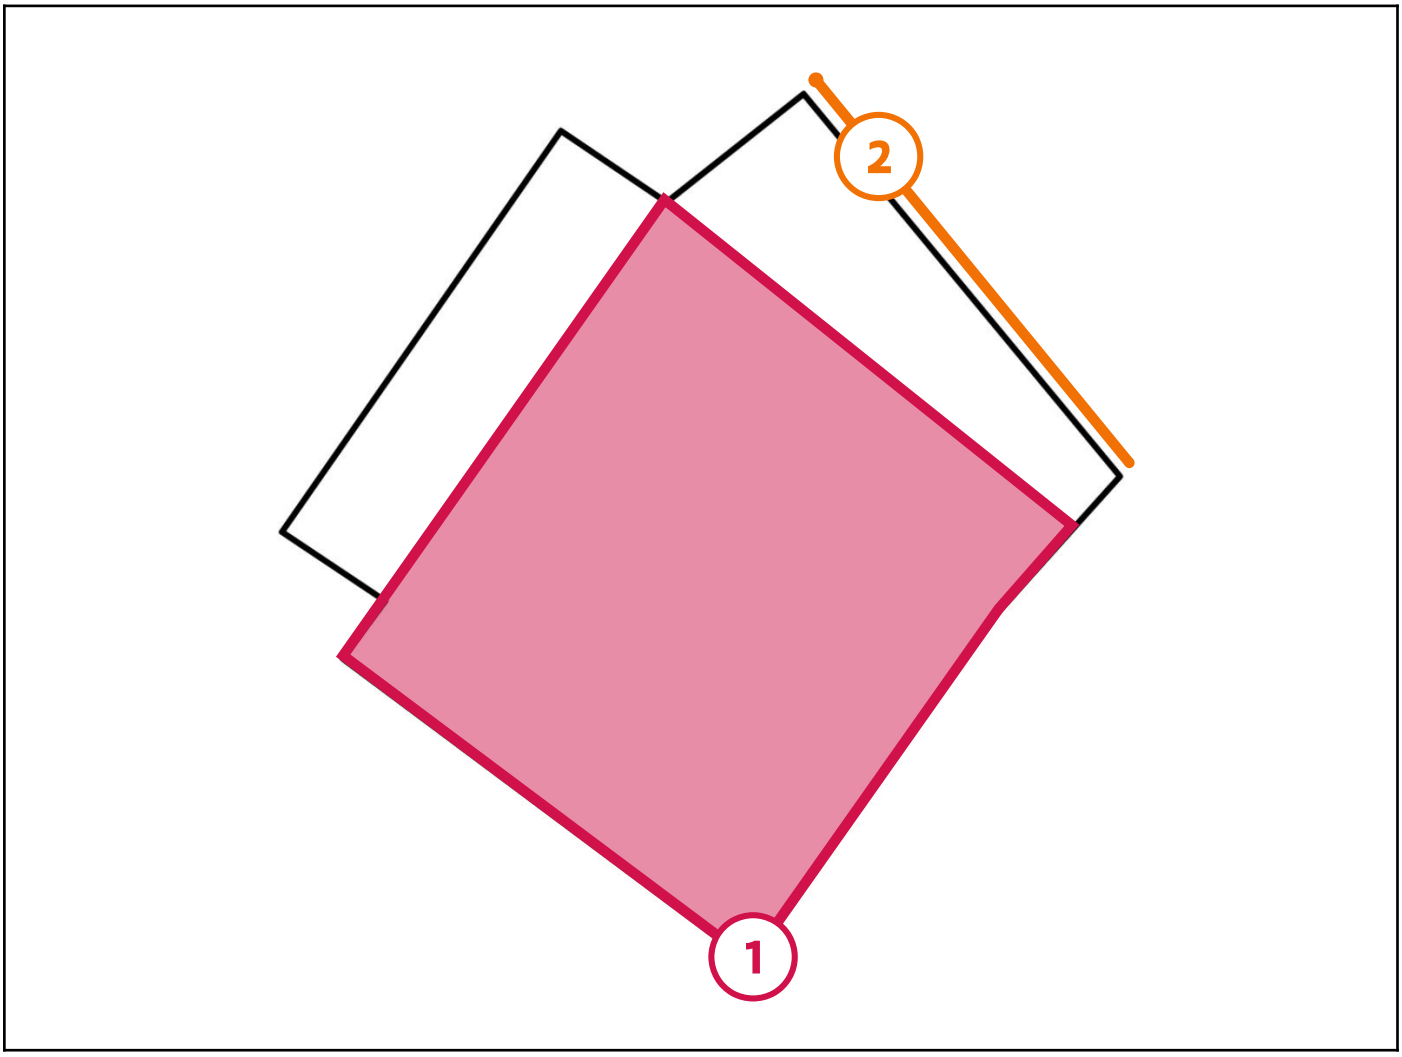
Plan 2.1: Stal

Beschrijving	Type	Actie
1. Golfplaten daken	Asbestmateriaal	Dringend verwijderen
2. Dakgoot asbestcement	Asbestmateriaal	Verwijderen

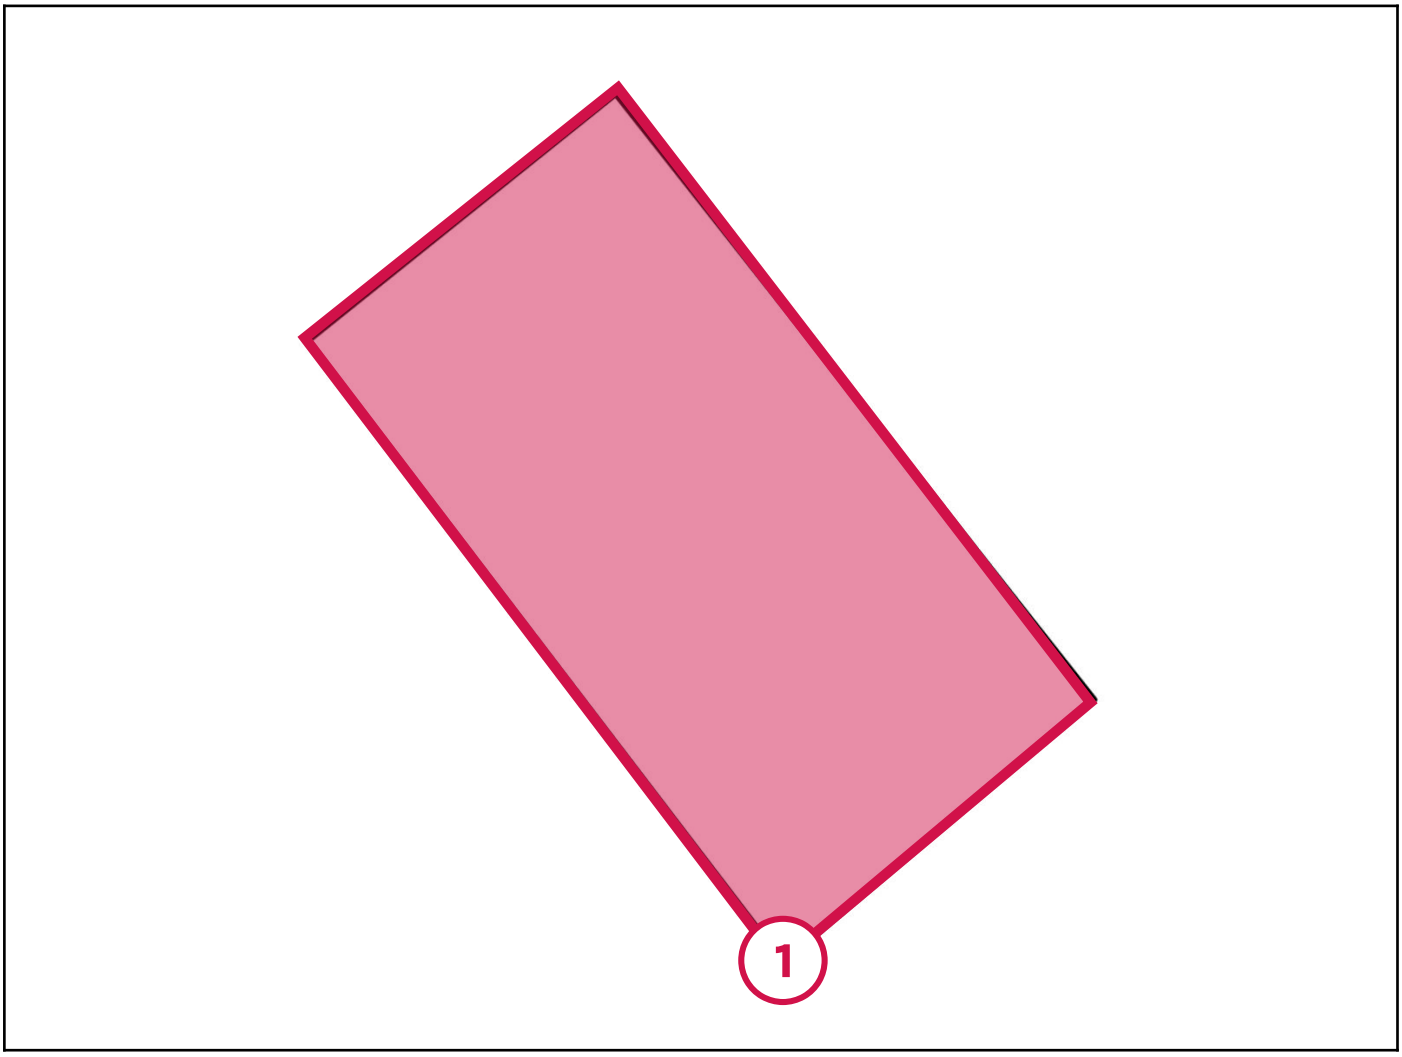
Plan 3.1: Garage

Beschrijving	Type	Actie
1. Golfplaten daken	Asbestmateriaal	Dringend verwijderen

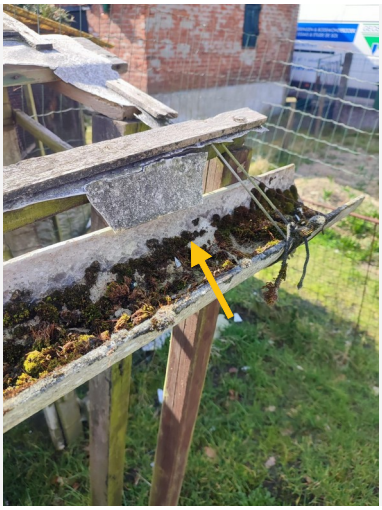
Fiche 2: Dakgoot asbestcement

Eindbeoordeling materiaalrisico	Verhoogd materiaalrisico en/of verhoogde kans op vezelvrijgave

Gebondenheid	Categorie 1: hechtgebonden in oorsprong
Asbestsoort (vezeltype)	Crocidoliet aanwezig
Asbestconcentratie	Laag (< 50%)
Afschermingsgraad van het gehele materiaal	Geheel of deels vrij aan de buitenlucht
Toestand van het materiaal	Matig beschadigd, matig verweerd

Beschrijving	Dakgoot asbestcement
Omgeving	Grenst aan binnen- en buitenlucht
Primaire drager	Schuin dak
Asbestmateriaal	Dak- en gevelbekleding - Golfplaat
Bindmiddel van asbestmateriaal	Cement
Gebondenheid op basis van bindmiddel	Hecht
Hoeveelheid (oppervlakte - aantal)	• 1,20 m^2 - 1 stuk
Totale oppervlakte	1,20 m^2
Eenvoudig bereikbaar	Ja
Bevestigingswijze	• Geschroefd
Identificatiemethode	Vaststelling zonder monstername
Destructieve handeling voor identificatie	Nee
Opmerking	De totale hoeveelheid asbestcement is slechts een schatting.

Verwijderen

- Zorg voor een veilig beheer. Vermijd het beschadigen van het asbestmateriaal. Controleer de toestand jaarlijks op wijzigingen.

- Eenvoudige handelingen: mag via doe-het-zelf of door werknemer(s) met opleidingsattest eenvoudige handelingen
  Het gaat hier om een hechtgebonden asbesttoepassing. Mits gebruik van de juiste materialen en methode mag deze door de particulier zelf verwijderd worden.
