Asbestinventarisattest

Naaldert 84, 3550 Heusden-Zolder

Attestnummer : **20260907-000106.001**
Uitgegeven op : **07.09.2026**
Geldig tot : **Onbeperkt** (tenzij de toestand wijzigt)

Asbestveilig (maar mogelijk niet asbestvrij)

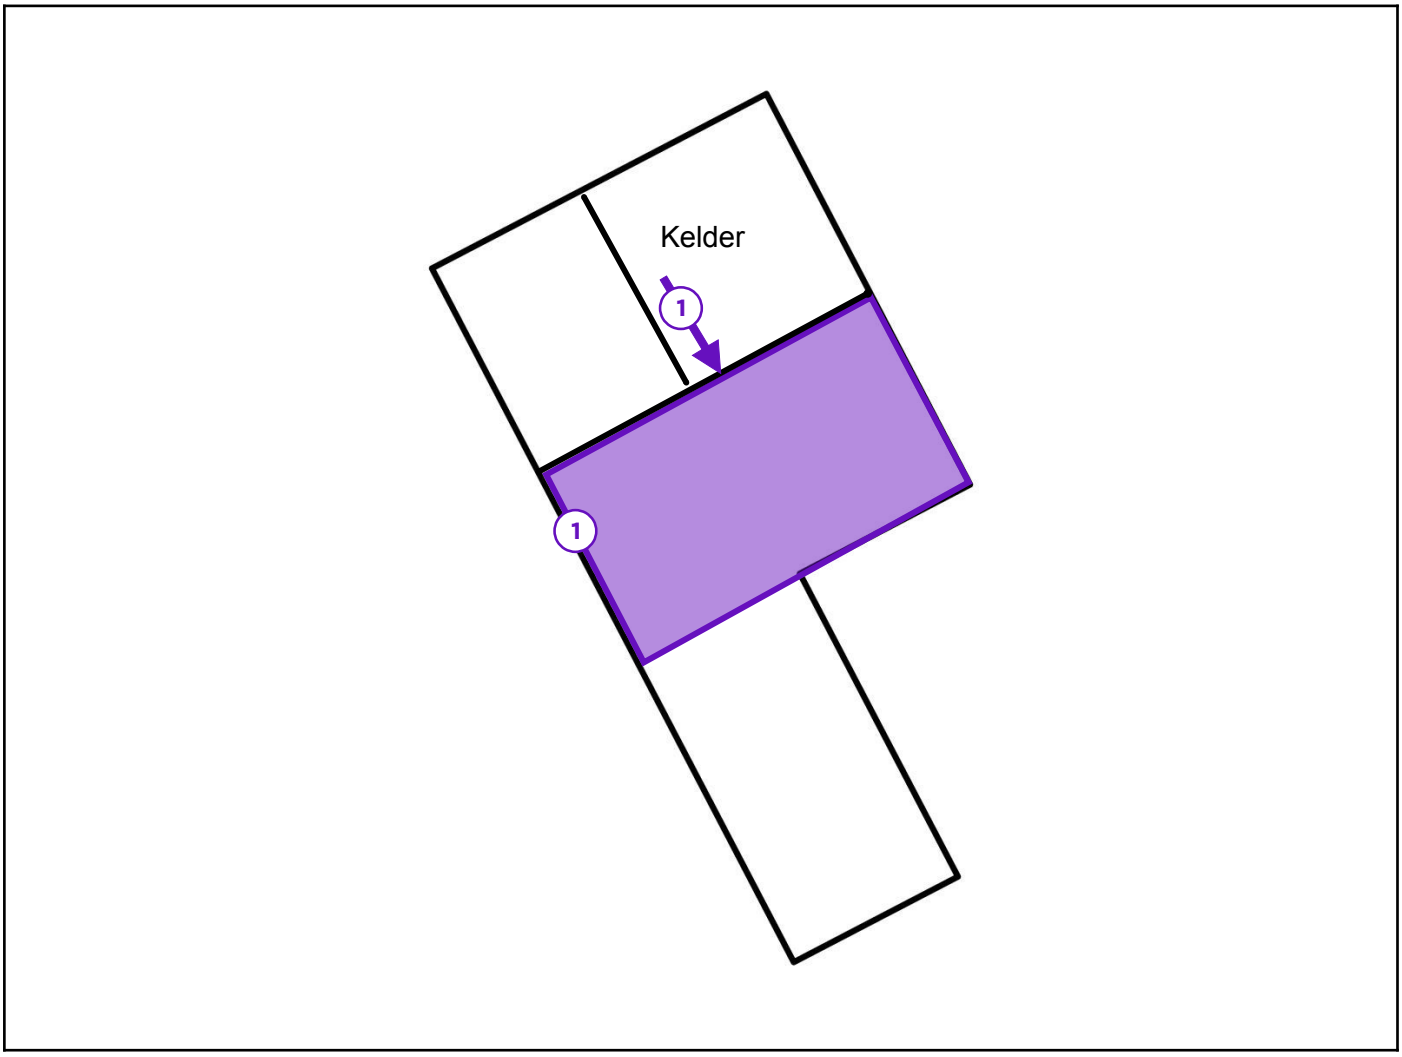
Plan 1.1: Kelder

Beschrijving	Type	Actie
1. Kruipkelder	Beperking	-

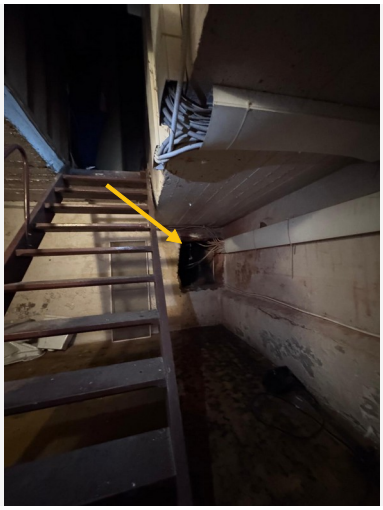
Fiche 1: Kruipkelder

Permanente beperking

Reden: Het onderzoek kan niet uitgevoerd worden binnen de bepalingen van de Welzijnswet

Uitleg van de asbestdeskundige: De kruipkelder kon niet worden betreden of onderzocht wegens een beperkte vrije hoogte van minder dan 1,5 meter. Hierdoor konden de aanwezige materialen en constructieonderdelen in deze ruimte niet volledig visueel worden geïnspecteerd.

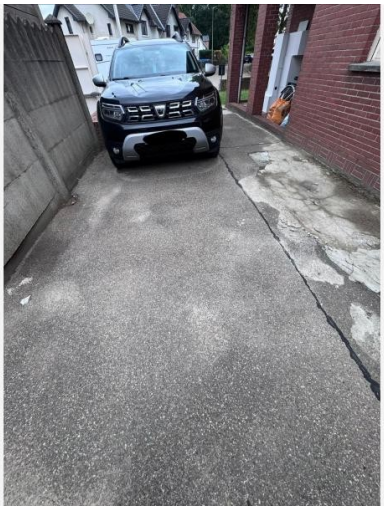
Fiche 5: Asfalt oprit

Geen asbest

#	Type	Referentie	Resultaat
5.1	Puntmonster	A1	Geen asbest

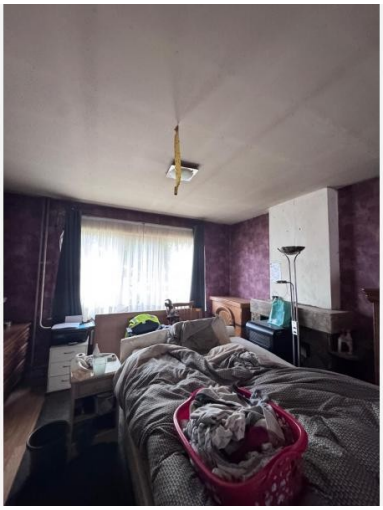
Fiche 6: Muur schacht

Geen asbest

#	Type	Referentie	Resultaat
6.1	Mengmonster	S1	Geen asbest

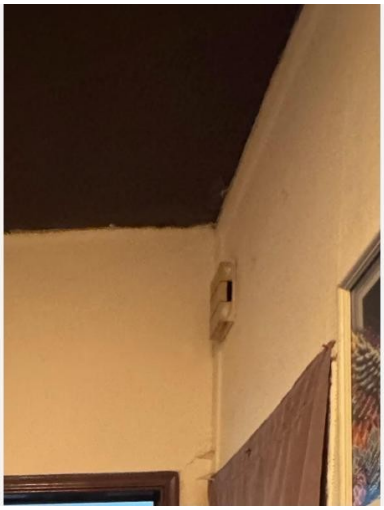
Fiche 7: Pleisterwerk plafonds

Geen asbest

#	Type	Referentie	Resultaat
7.1	Mengmonster	P2	Geen asbest

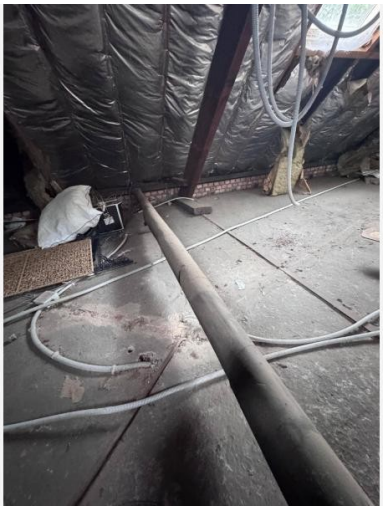
Fiche 9: Bitumen leiding isolatie

Geen asbest

#	Type	Referentie	Resultaat
9.1	Puntmonster	B1	Geen asbest

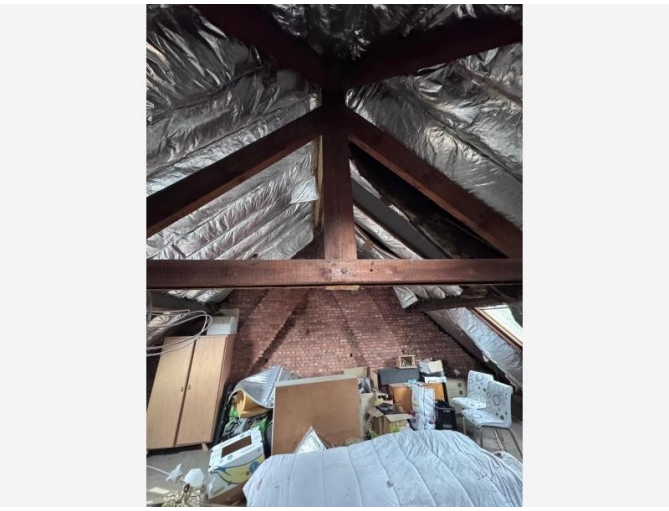
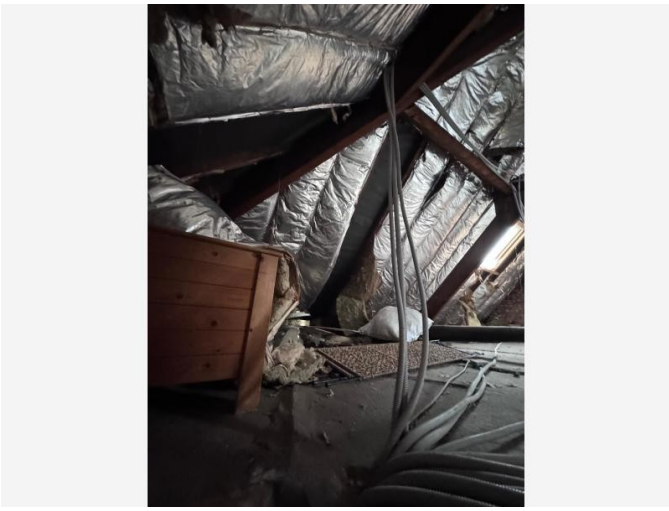
Beschrijving	Notitie	Terug te vinden op plannen
Fiche 10: Onderdak	-	Plan 1.4: Zolder
Fiche 11: Dakbedekking	-	Plan 2.1: Bijgebouw plan Plan 3.1: Bijgebouw plan
Fiche 12: CV ketel	-	Plan 1.2: Gelijkvloers
Fiche 13: Materialen van rookgaskanalen	-	Plan 1.3: Verdieping Plan 1.4: Zolder
