Asbestinventarisattest

Naaldert 86, 3550 Heusden-Zolder

Attestnummer : **20260907-000279.000**
Uitgegeven op : **07.09.2026**
Geldig tot : **Onbeperkt** (tenzij de toestand wijzigt)

Asbestveilig (maar mogelijk niet asbestvrij)

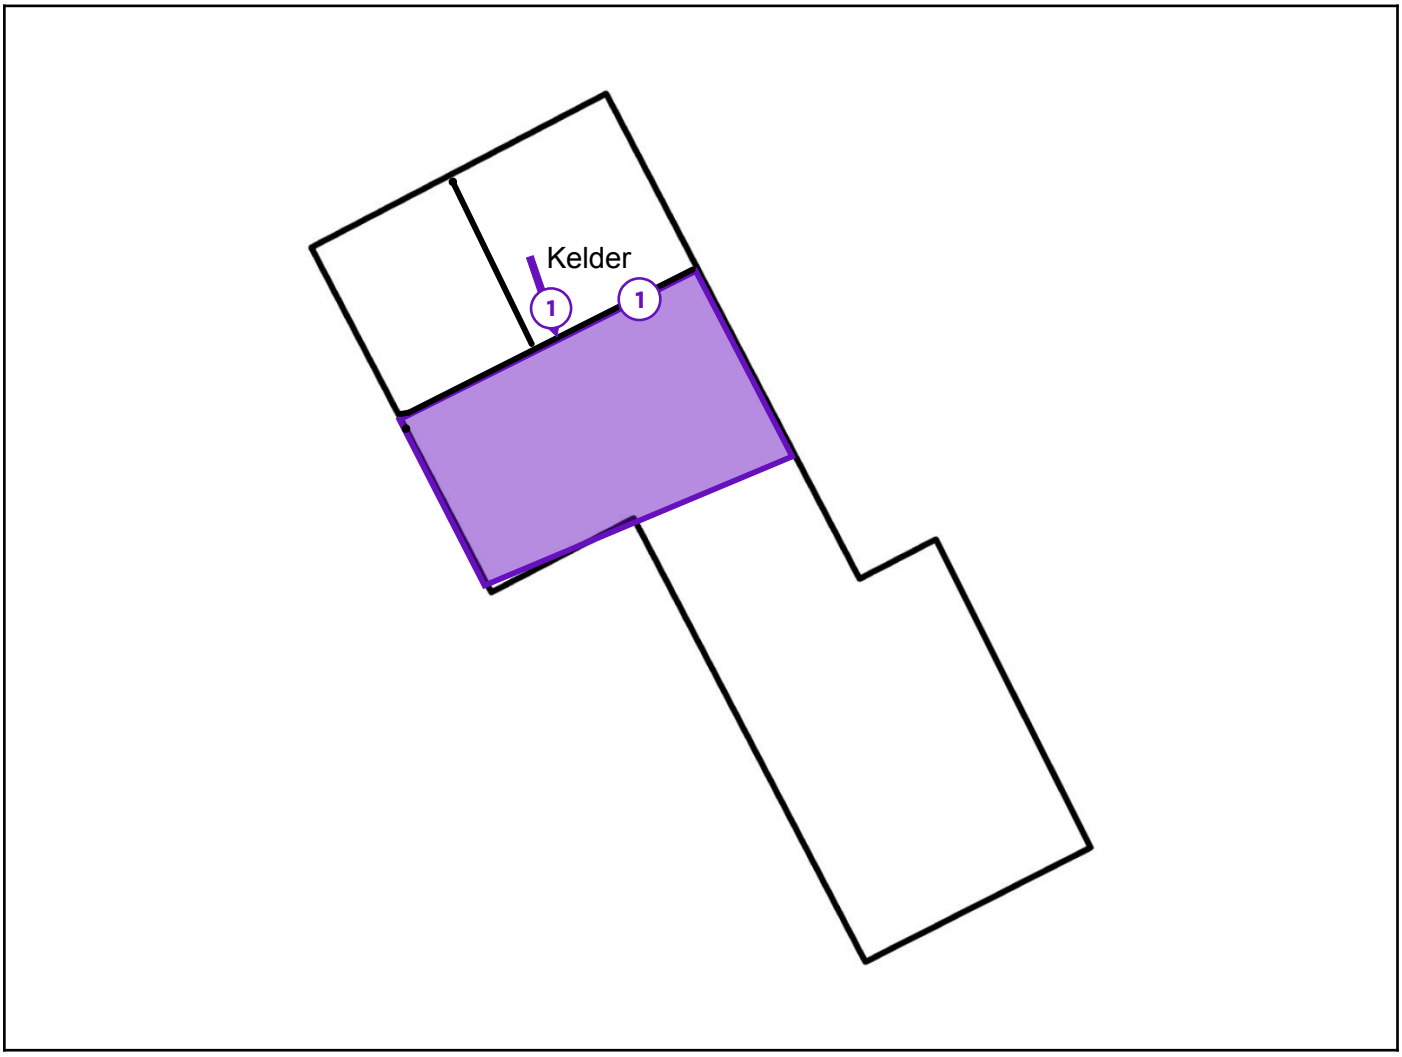
Plan 1.1: Kelder

Beschrijving	Type	Actie
1. Kruipkelder	Beperking	-

Uitleg van de asbestdeskundige: De kruipkelder kon niet worden betreden of onderzocht wegens een beperkte vrije hoogte van minder dan 1,5 meter. Hierdoor konden de aanwezige materialen en constructieonderdelen in deze ruimte niet volledig visueel worden geïnspecteerd.

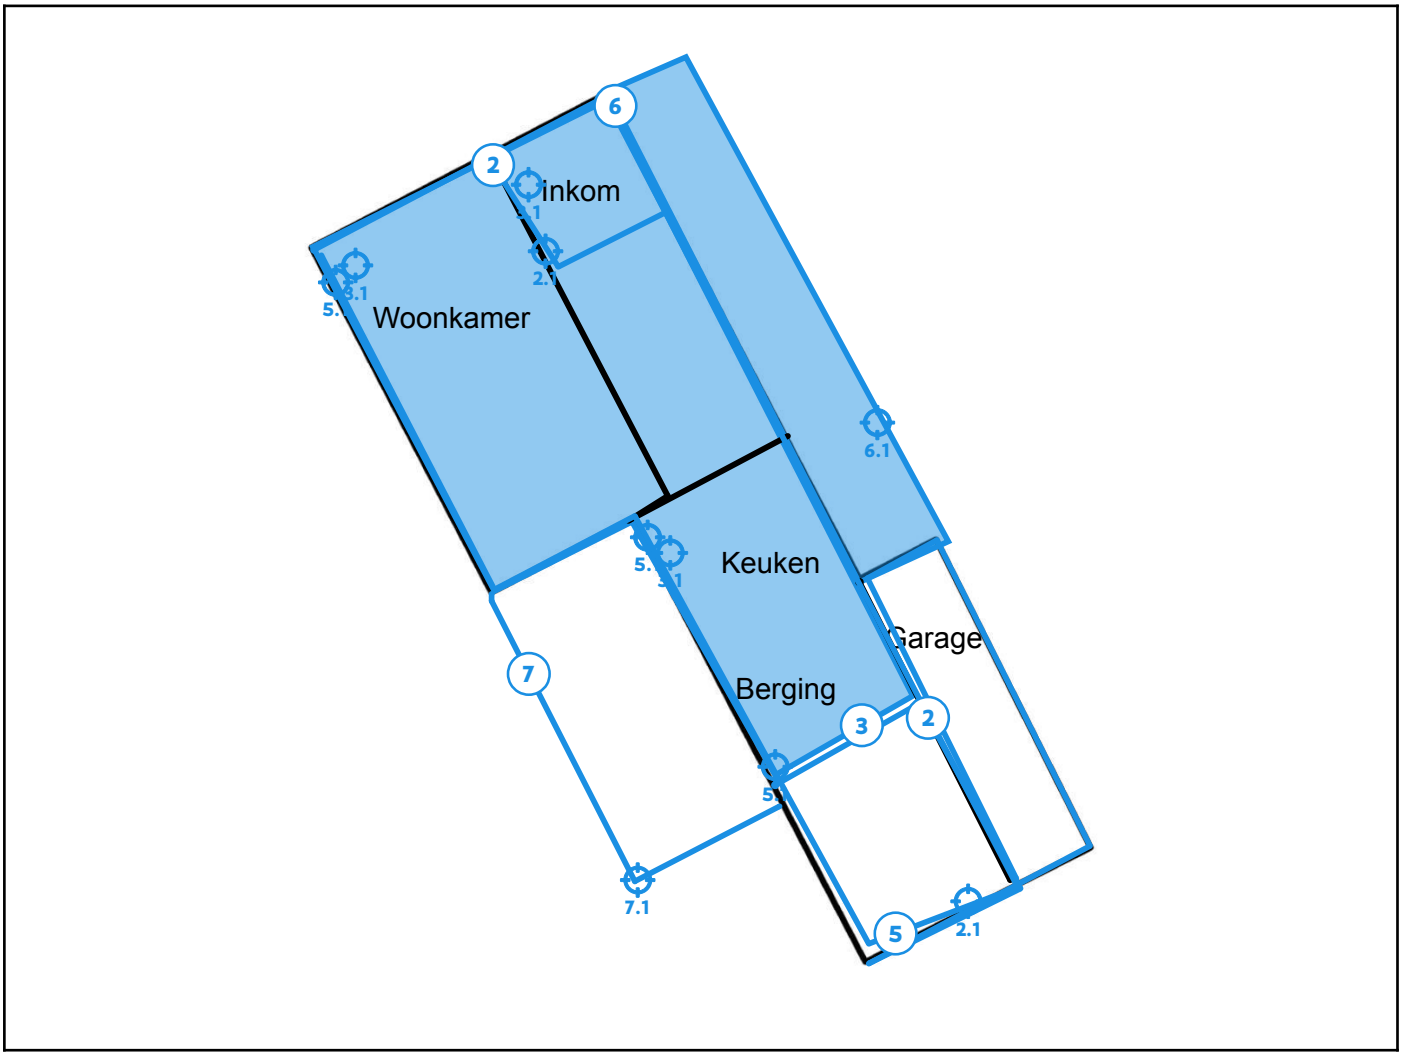
Plan 1.2: Gelijkvloers

Beschrijving	Type	Actie
2. Crepi buitengevel	Geen asbest	-
2.1 Code: C1	Mengmonster	-
3. Pleisterwerk plafonds	Geen asbest	-
3.1 Code: P2	Mengmonster	-
5. Pleisterwerk muren	Geen asbest	-
5.1 Code: P1	Mengmonster	-
6. Asfalt oprit	Geen asbest	-

6.1 Code: A1	Puntmonster	-
7. Deksteen	Geen asbest	-
7.1 Code: D1	Puntmonster	-

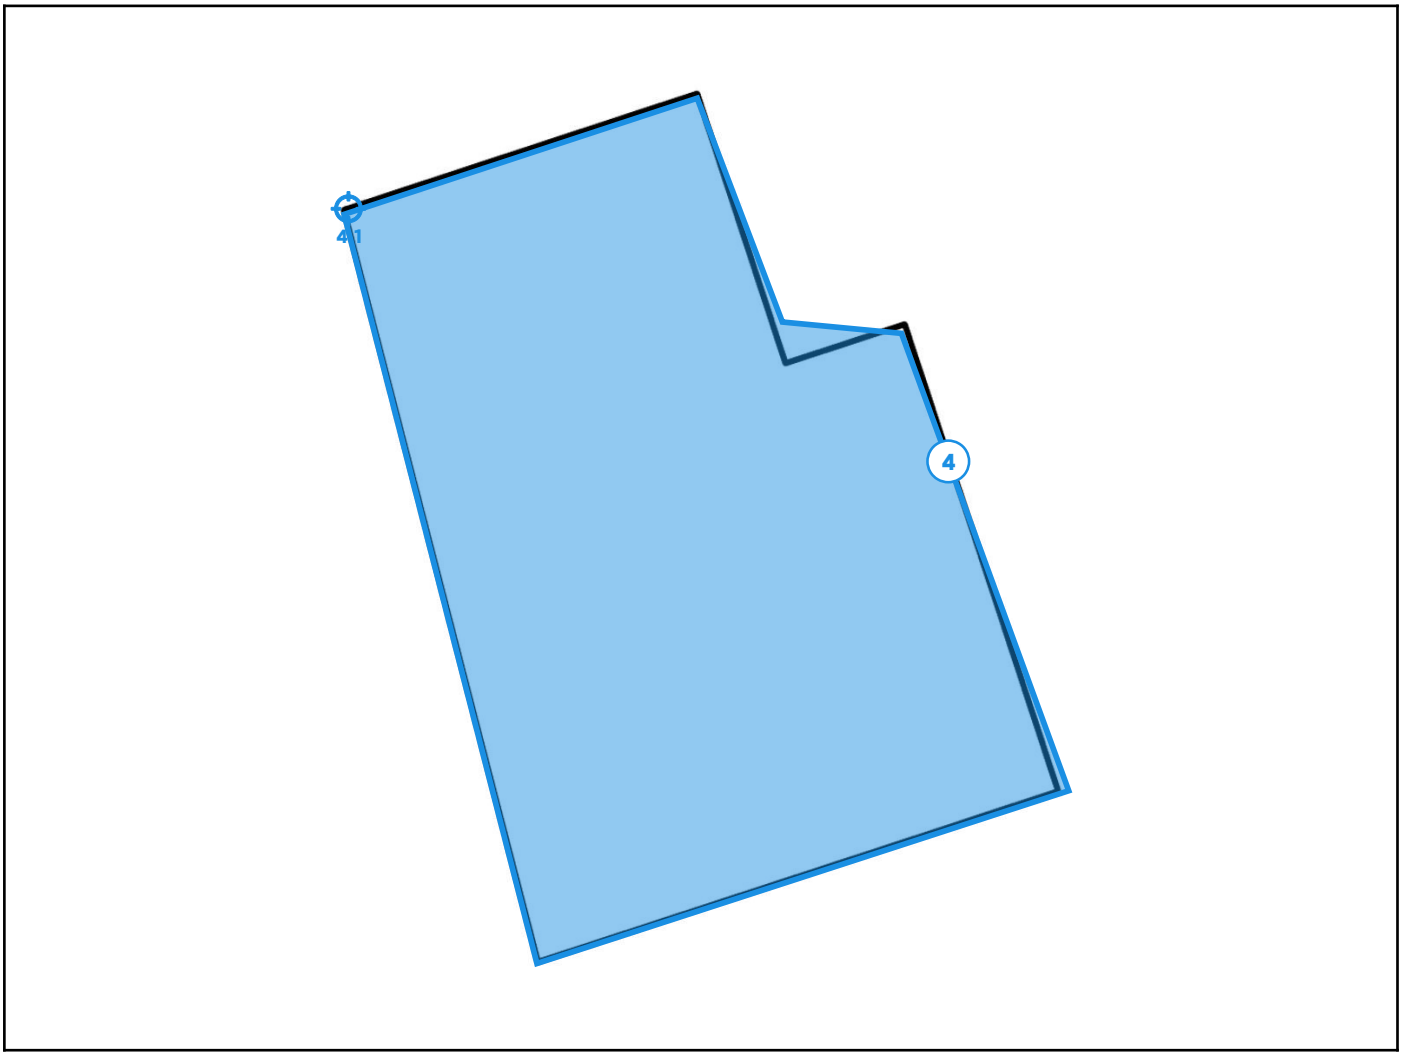
Plan 2.1: Bijgebouw plan

Beschrijving	Type	Actie
4. Bitumen tuinhuis	Geen asbest	-
4.1 Code: B2	Puntmonster	-

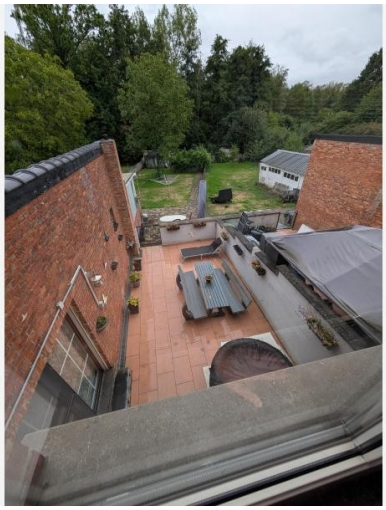
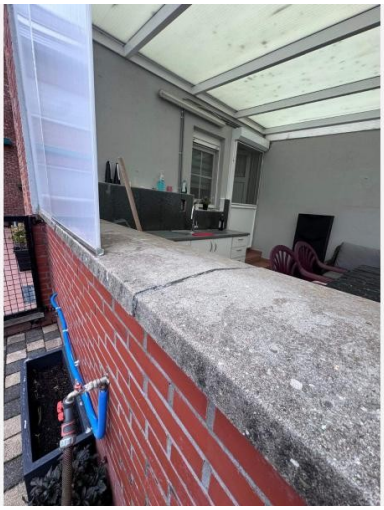
Fiche 7: Deksteen

Geen asbest

#	Type	Referentie	Resultaat
7.1	Puntmonster	D1	Geen asbest
