Asbestinventarisattest

Victoriestraat 5A, 9120 Beveren-Kruibeke-Zwijndrecht

Attestnummer : **20260608-000512.000**
Uitgegeven op : **08.06.2026**
Geldig tot : **Onbeperkt** (tenzij de toestand wijzigt)

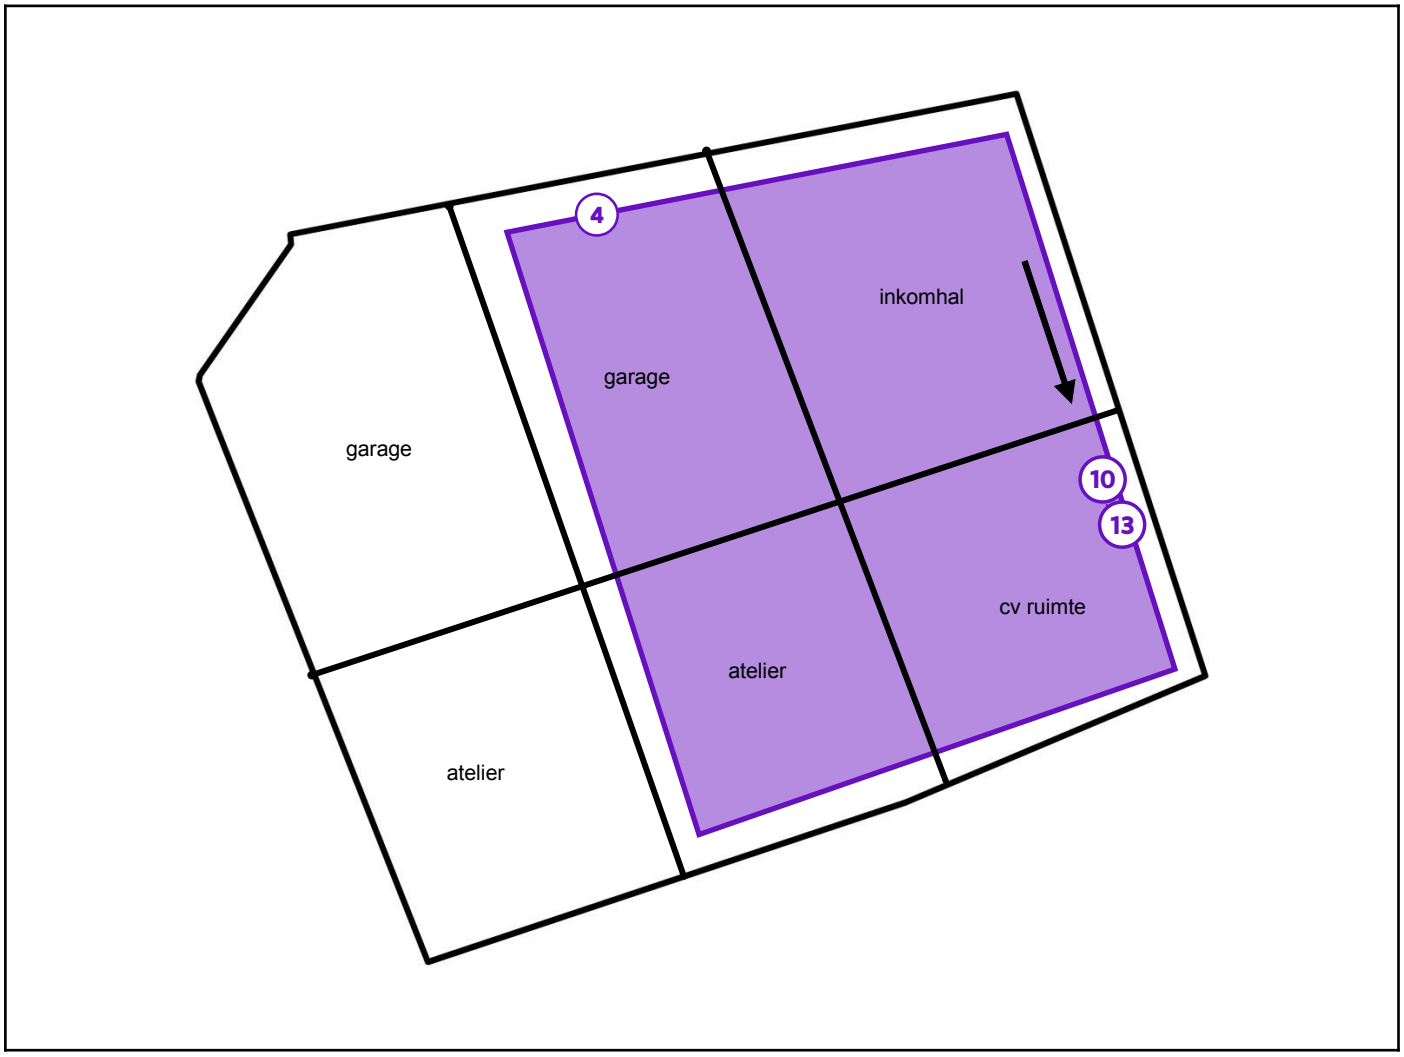
Plan 1.1: +0 Gelijkvloers : vloerplan

Beschrijving	Type	Actie
4. gelijmde intacte tegels	Advies	-
10. Rookgaskanalen	Overige ruimte of materiaal	-
13. Geen asbestverdachte materialen aan de stookketel (dichtingen, ...)	Overige ruimte of materiaal	-

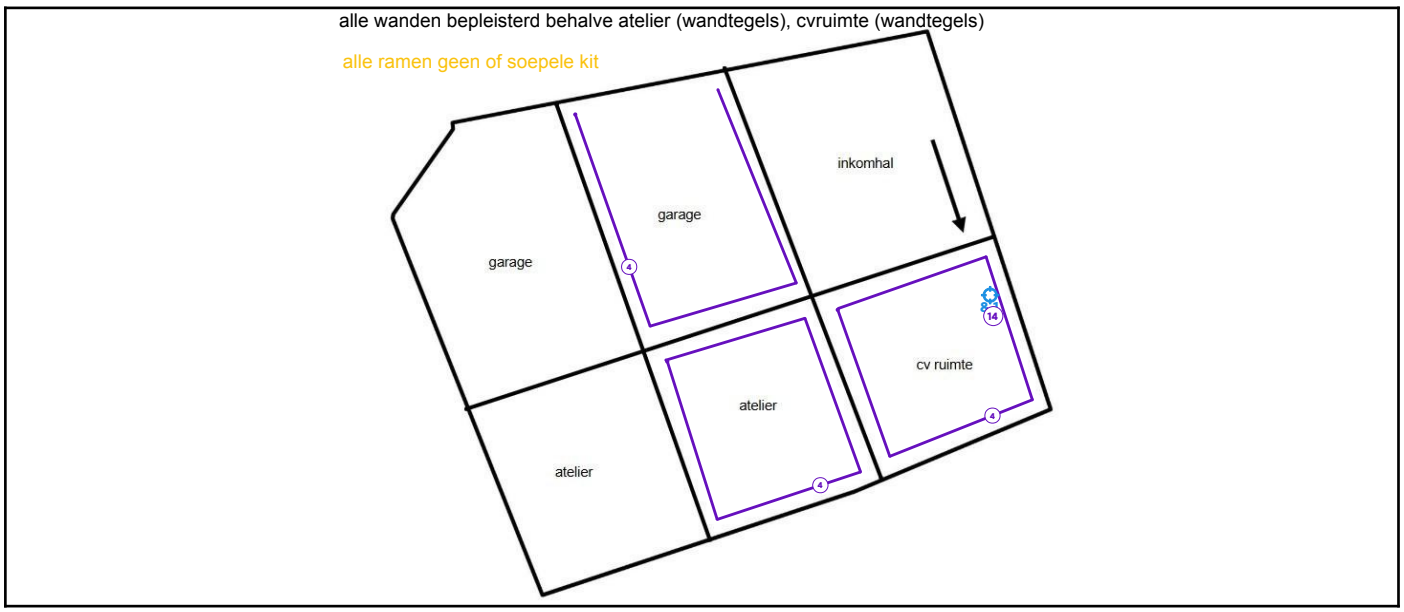
Plan 1.2: +0 Gelijkvloers : wandenplan

Beschrijving	Type	Actie
4. gelijmde intacte tegels	Advies	-
8. Pleisterwerk muren	Geen asbest	-
8.1 Code: staal 1 : Pleister wanden	Mengmonster	-
11. kit/mastiek in en aan de ramen	Overige ruimte of materiaal	-
14. verwarmingsketel	Overige ruimte of materiaal	-

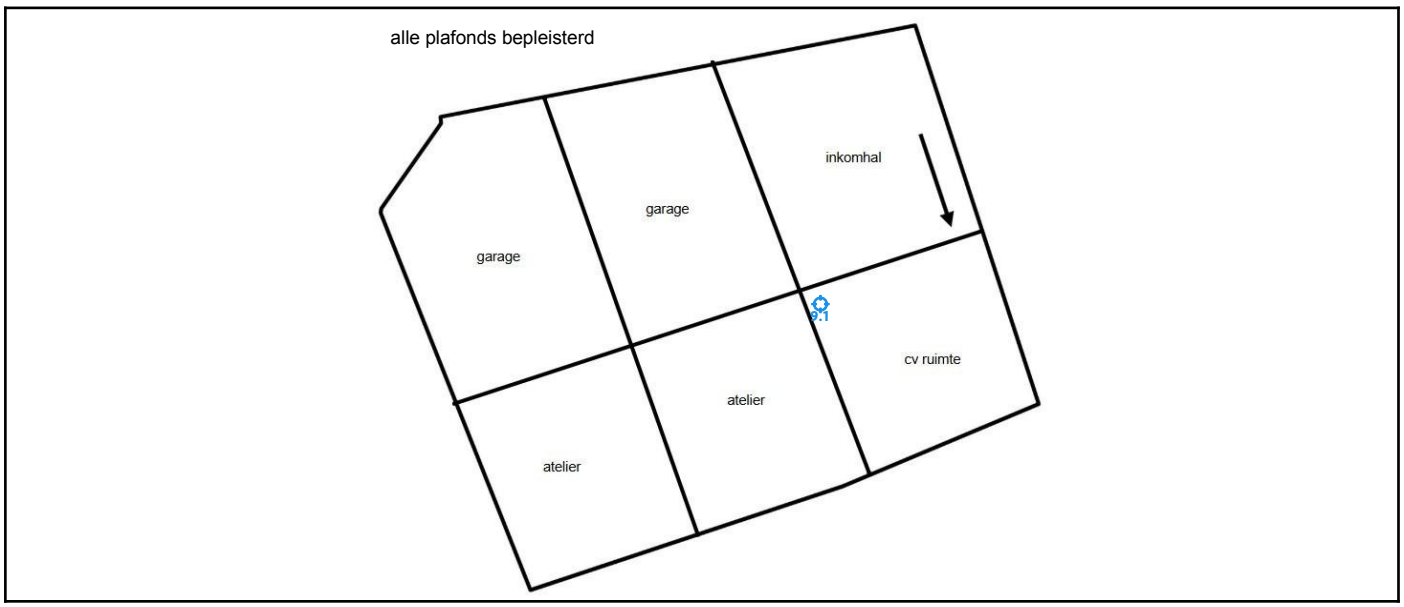
Plan 1.3: +0 Gelijkvloers : plafondplan

Beschrijving	Type	Actie
9. Pleisterwerk plafonds	Geen asbest	-
9.1 Code: Staal 2 : pleister plafond	Mengmonster	-

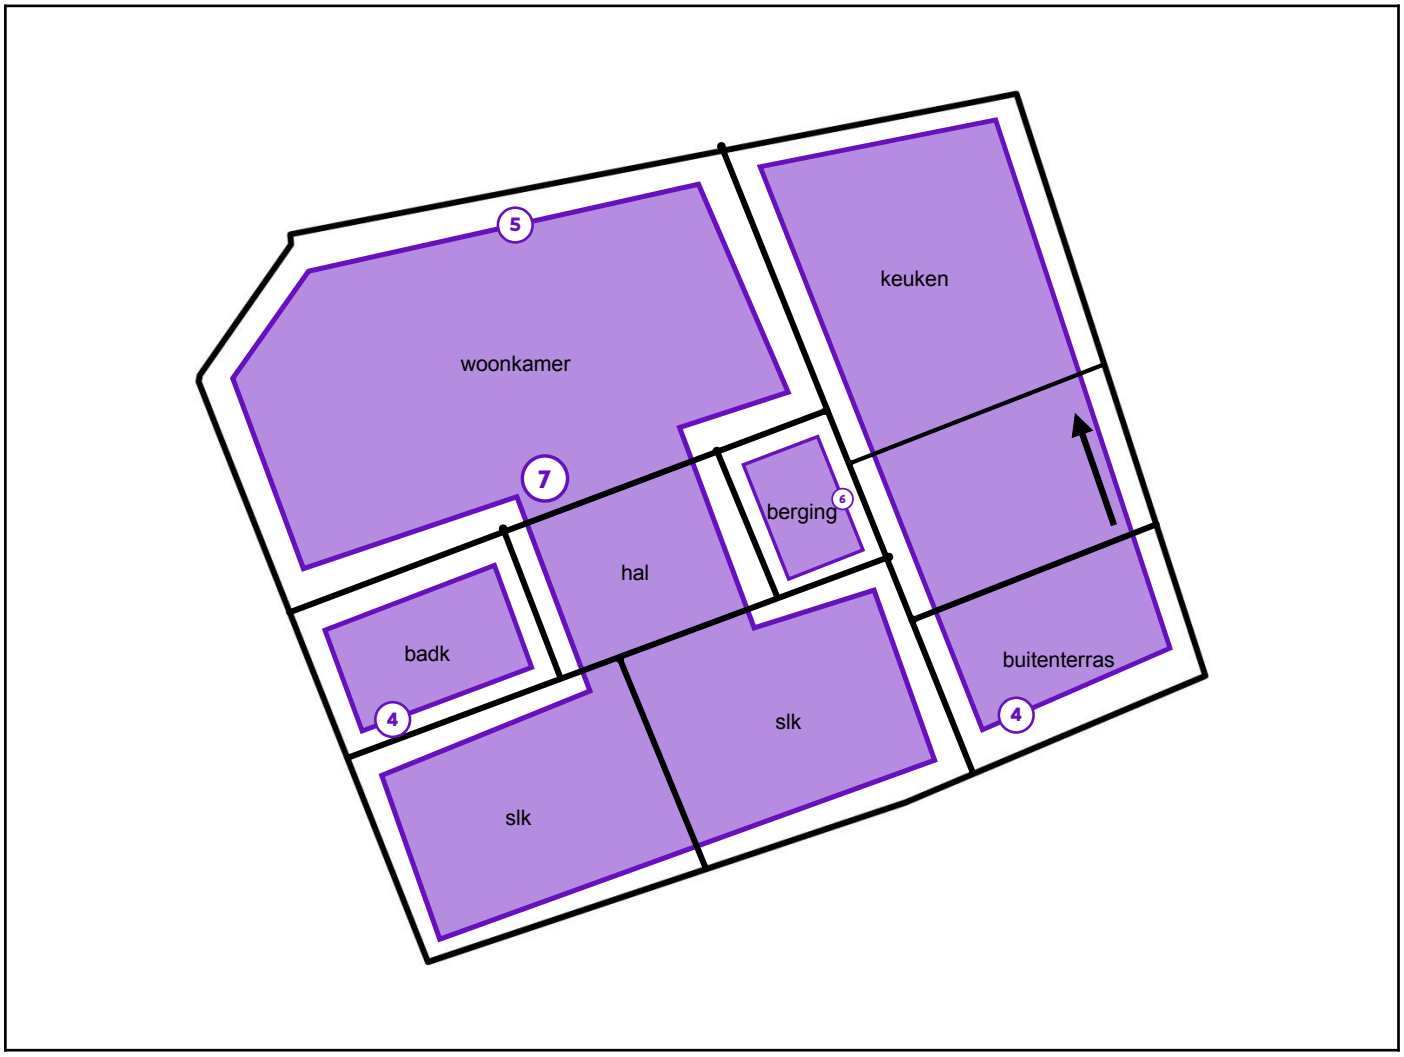
Plan 1.4: +1 Verdieping +1 : vloerplan

Beschrijving	Type	Actie
4. gelijmde intacte tegels	Advies	-
5. Laminaat/Parket vloerbekleding	Advies	-
6. Linoleum (moderne) vloer	Advies	-
7. Asbesthoudende buis in schouw	Advies	-

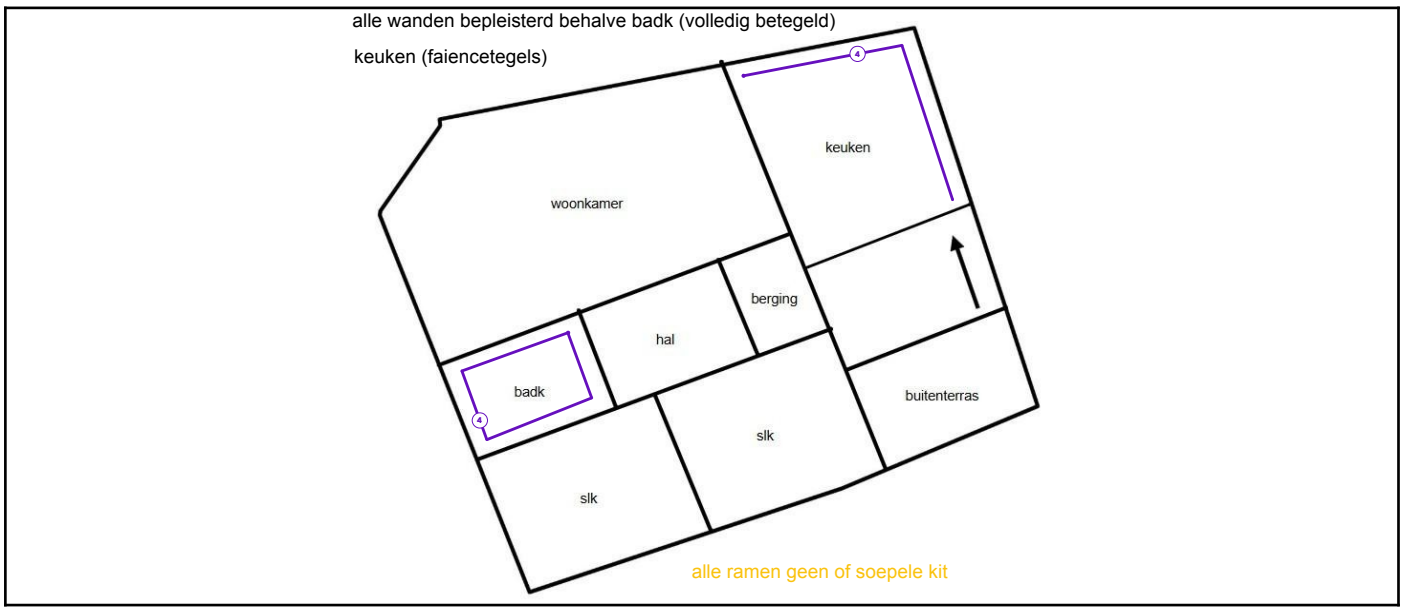
Plan 1.5: +1 Verdieping +1 : wandenplan

Beschrijving	Type	Actie
4. gelijmde intacte tegels	Advies	-
11. kit/mastiek in en aan de ramen	Overige ruimte of materiaal	-

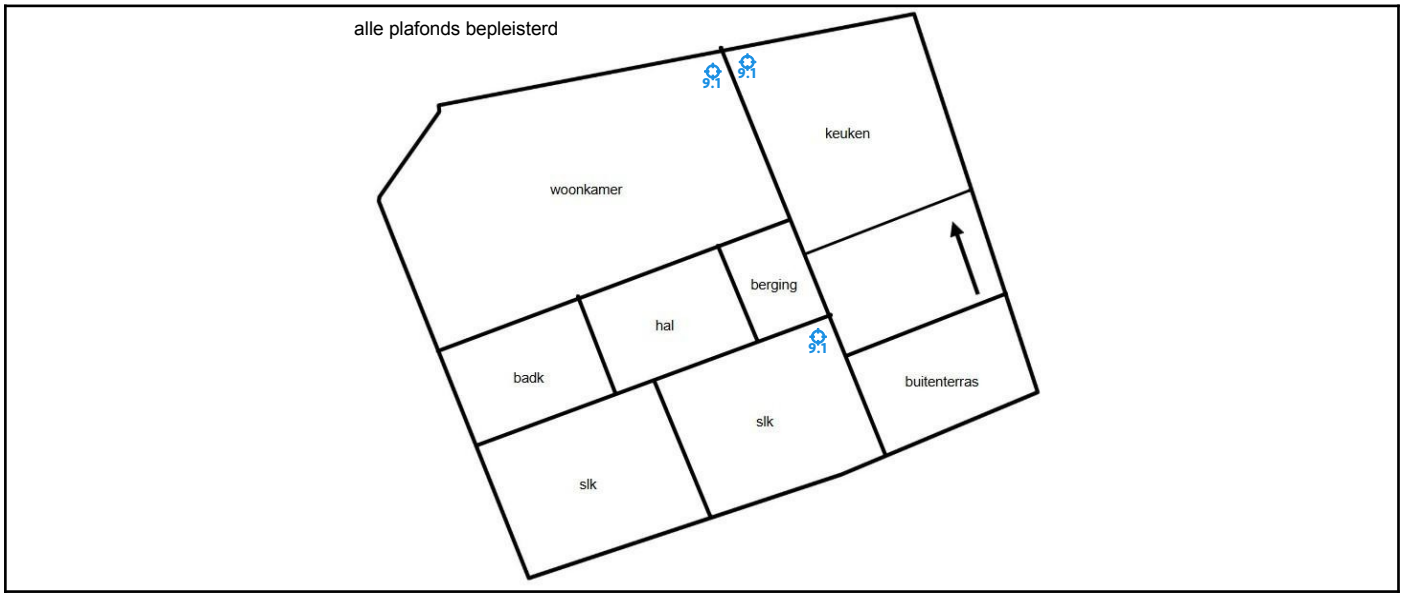
Plan 1.6: +1 Verdieping +1 : plafondplan

Beschrijving	Type	Actie
9. Pleisterwerk plafonds	Geen asbest	-
9.1 Code: Staal 2 : pleister plafond	Mengmonster	-

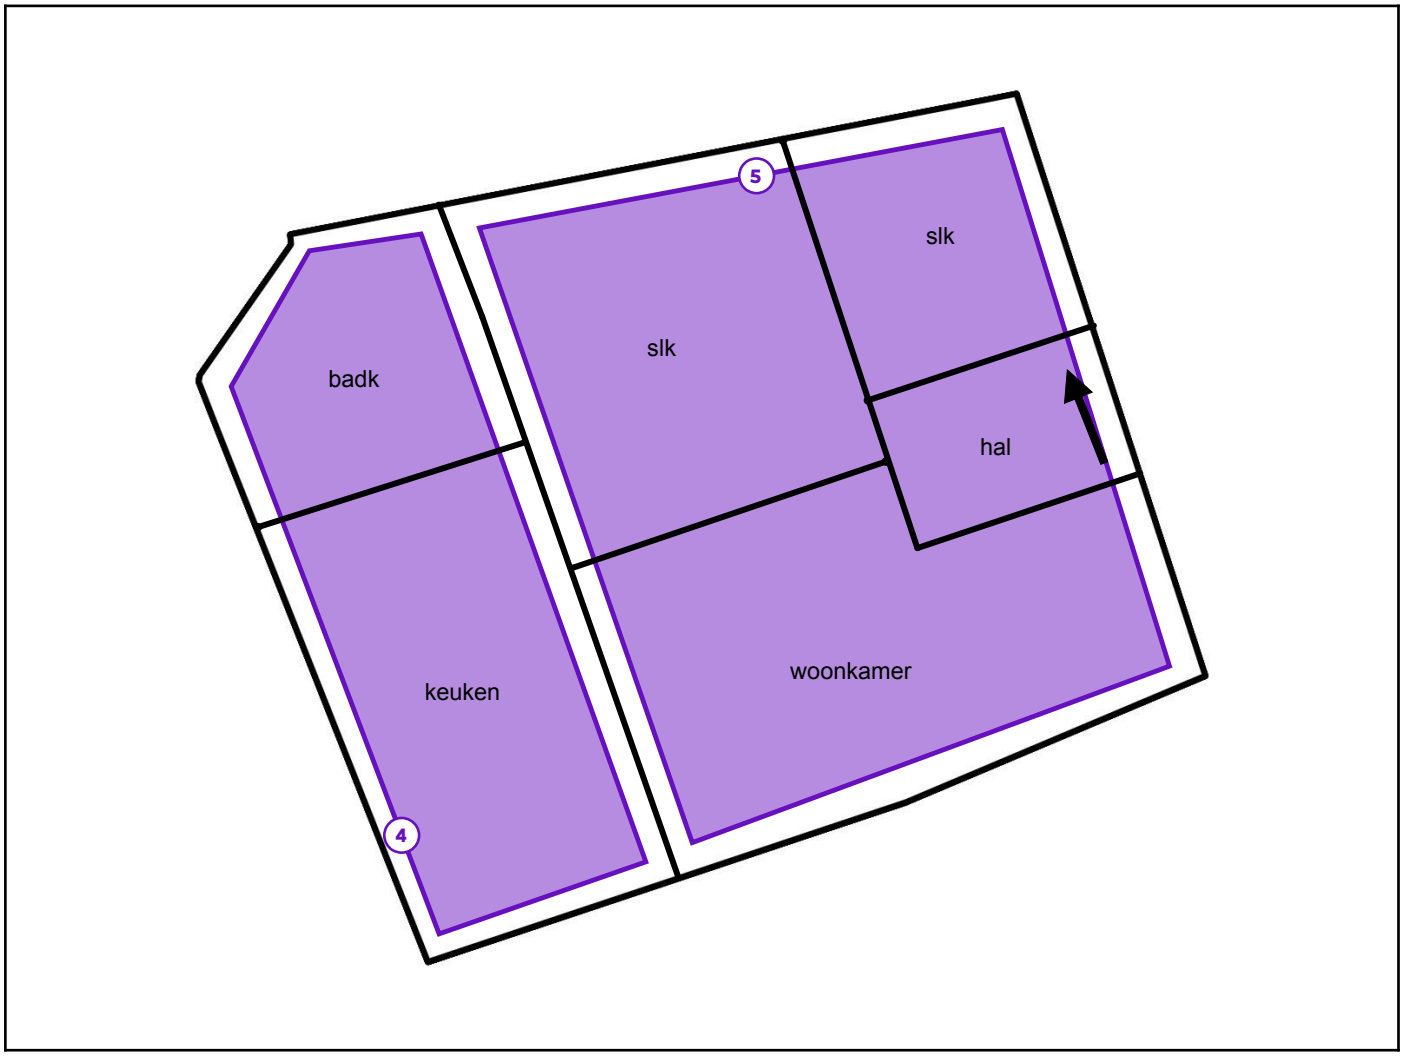
Plan 1.7: +2 Verdieping +2 : vloerplan

Beschrijving	Type	Actie
4. gelijmde intacte tegels	Advies	-
5. Laminaat/Parket vloerbekleding	Advies	-

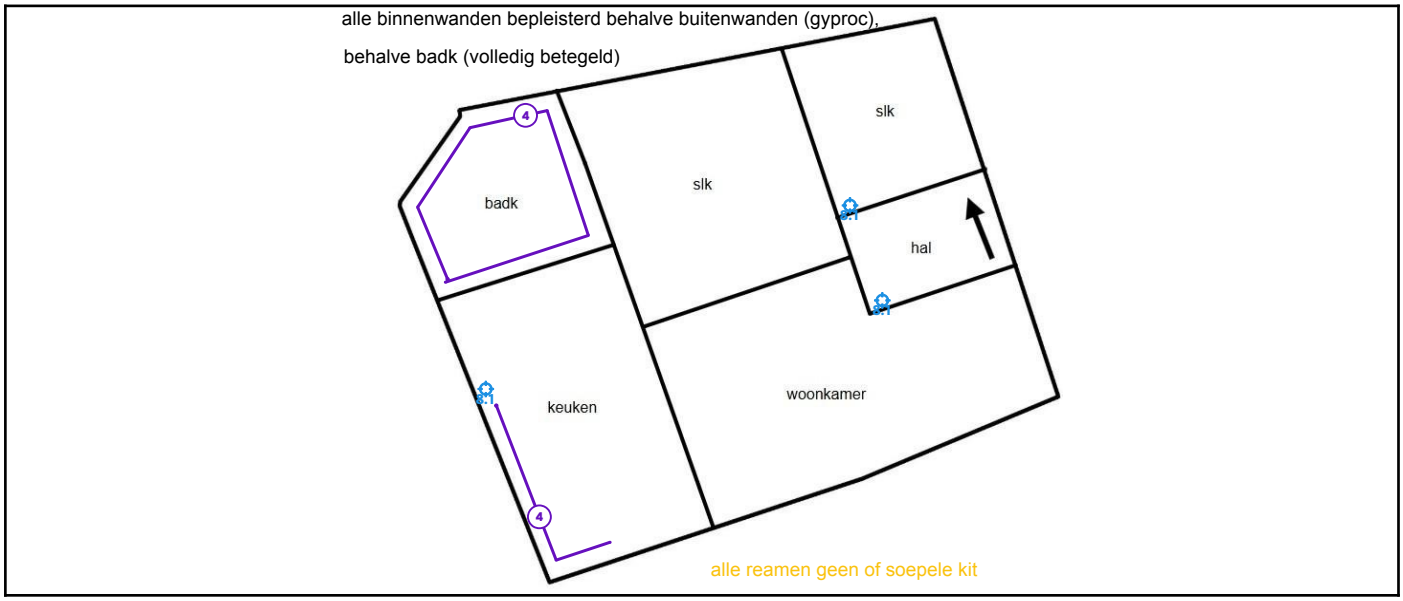
Plan 1.8: +2 Verdieping +2 : wandenplan

Beschrijving	Type	Actie
4. gelijmde intacte tegels	Advies	-
8. Pleisterwerk muren	Geen asbest	-
8.1 Code: staal 1 : Pleister wanden	Mengmonster	-
11. kit/mastiek in en aan de ramen	Overige ruimte of materiaal	-

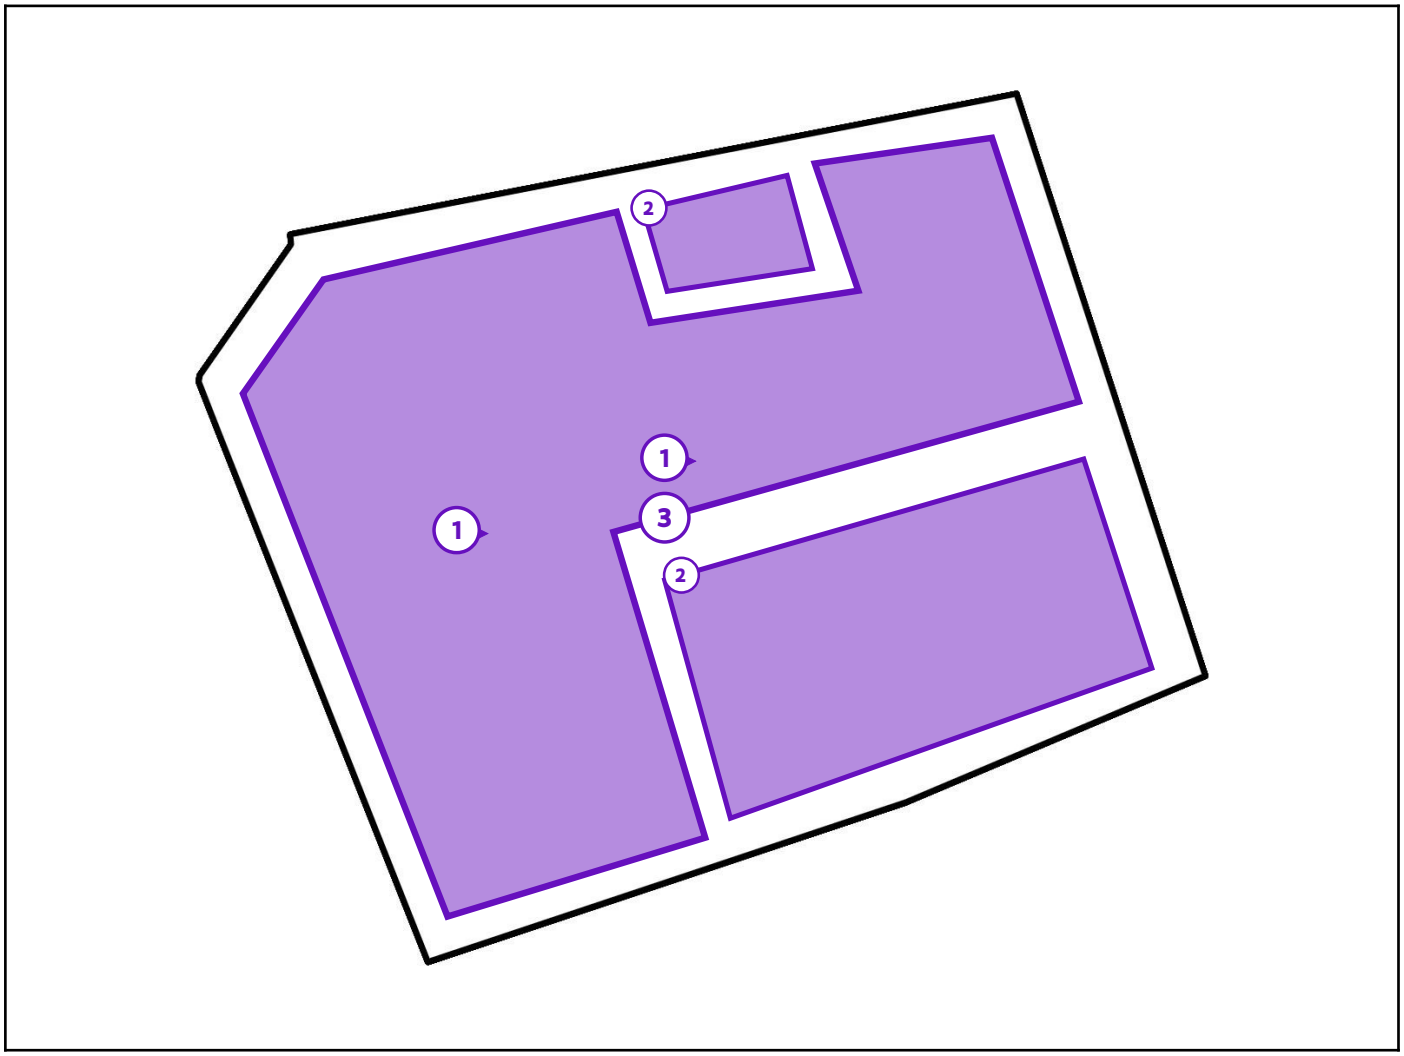
Plan 1.10: Dakplan

Beschrijving	Type	Actie
1. Schoorsteen rookgaskanaal - beoordeling	Beperking	-
2. roofing hoofddak asbestverdacht	Beperking	-
3. Onderdak niet waarneembaar	Beperking	-

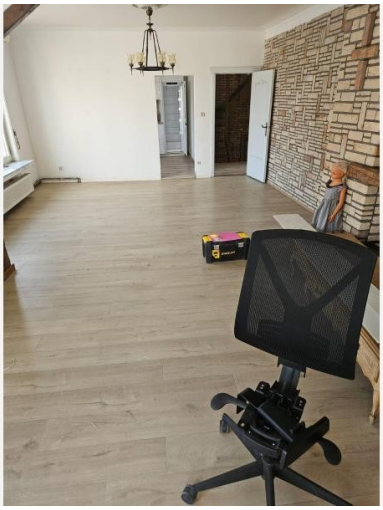
Fiche 5: Laminaat/Parket vloerbekleding

Deze parket/laminaat vloerbekleding bevat geen asbest. Evenwel kan deskundige geen uitspraak doen over eventueel ondergelegen lagen. Wenst U uitsluitsel dan is destructief onderzoek noodzakelijk.

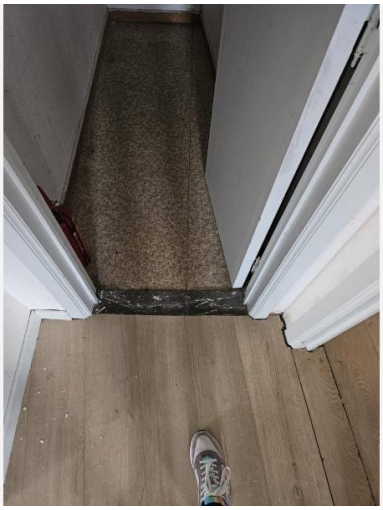
Fiche 6: Linoleum (moderne) vloer

Deze linoleum is niet asbestverdacht. Evenwel kan deskundige geen uitspraak doen over eventueel ondergelegen lagen. Wenst U uitsluitsel dan is destructief onderzoek noodzakelijk.

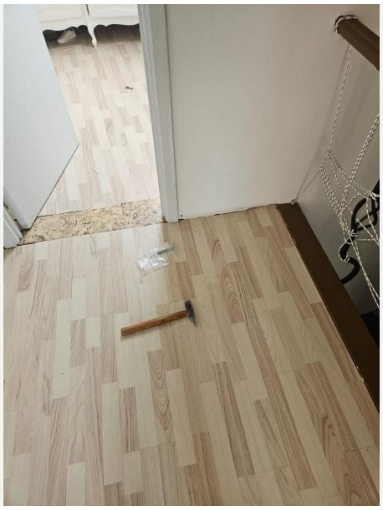
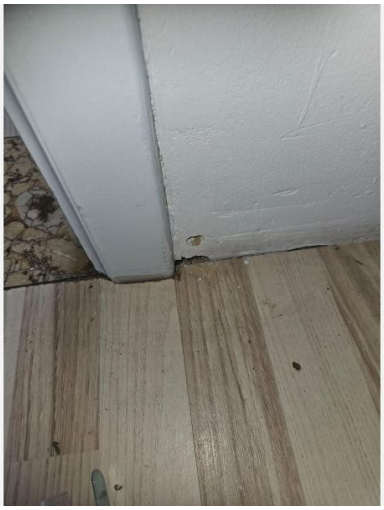
Fiche 8: Pleisterwerk muren

Geen asbest

#	Type	Referentie	Resultaat
8.1	Mengmonster	staal 1 : Pleister wanden	Geen asbest

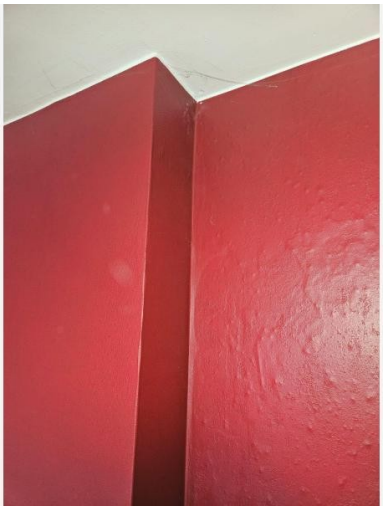
Fiche 9: Pleisterwerk plafonds

Geen asbest

#	Type	Referentie	Resultaat
9.1	Mengmonster	Staal 2 : pleister plafond	Geen asbest

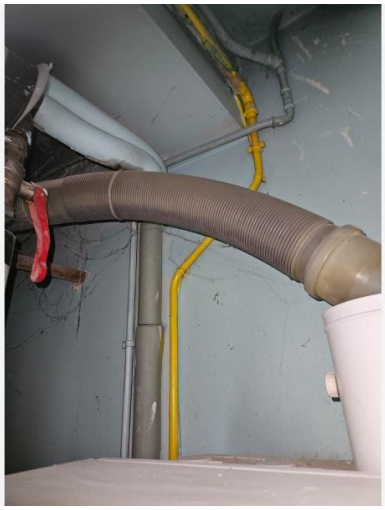
Beschrijving	Notitie	Terug te vinden op plannen
Fiche 10: Rookgaskanalen	Ketel is van recente type. In CV ruimte is rookkanaal niet asbetsverdacht. Evenwel kan dekundige geen uitspraak doen over eventueel asbesthoudende rookgaskanlen in de schachten. Wenst U uitsluitsel dan is destructief onderzoek noodzakelijk.	Plan 1.1: +0 Gelijkvloers : vloerplan
Fiche 11: kit/mastiek in en aan de ramen	De kit is recent en volledig soepel. Op sommige plaatsen is er zelfs geen kit aanwezig.	Plan 1.2: +0 Gelijkvloers : wandenplan Plan 1.5: +1 Verdieping +1 : wandenplan Plan 1.8: +2 Verdieping +2 : wandenplan
Fiche 12: Geen asbestverdachte leidingisolatie aanwezig	Geen asbestverdachte leidingisolatie aanwezig	-
Fiche 13: Geen asbestverdachte materialen aan de stookketel (dichtingen, ...)	-	Plan 1.1: +0 Gelijkvloers : vloerplan
Fiche 14: verwarmingsketel	Cv-ketel is van een recent bouwjaar en volgens de literatuur bevat deze geen asbest.	Plan 1.2: +0 Gelijkvloers : wandenplan

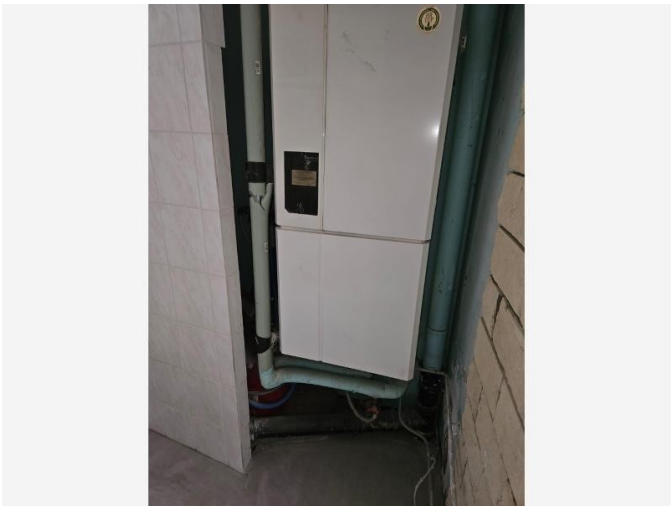
Fiche 12: Geen asbestverdachte leidingisolatie aanwezig

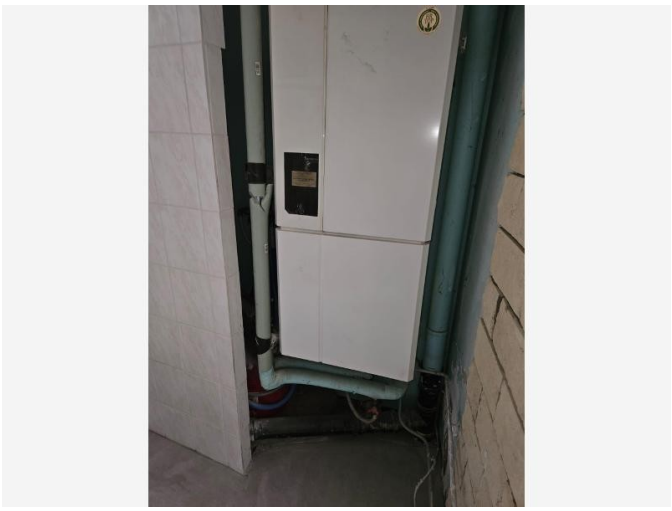
Fiche 13: Geen asbestverdachte materialen aan de stookketel (dichtingen, ...)
