# Asbestinventarisattest

Breendonkstraat 1A/0101, 2830 Willebroek

Attestnummer : **20261004-000152.000**
Uitgegeven op : **04.10.2026**
Geldig tot : **04.10.2036**

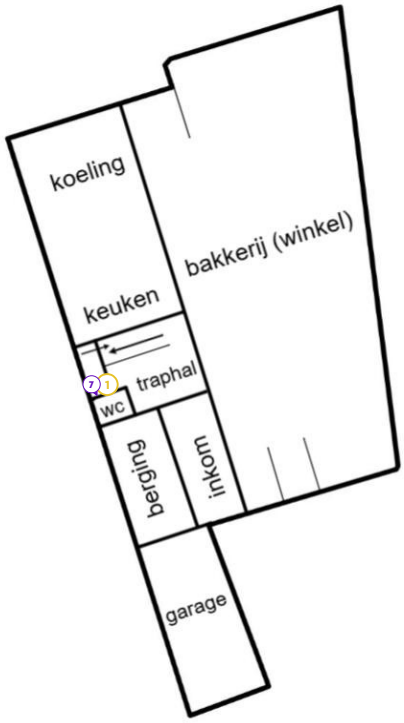
# Plan 1.2: A1 - GLV

| Beschrijving | Type | Actie |
|---|---|---|
| 1. Elektrische toepassingen | Asbestmateriaal | Zorgvuldig beheren |

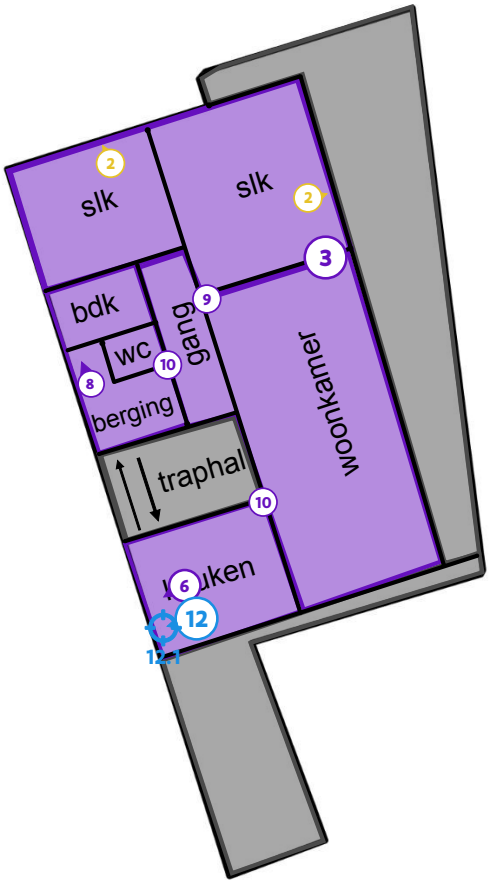
# Plan 1.3: A1 - V1

| Beschrijving | Type | Actie |
|---|---|---|
| 2. Radiatorkranen | Asbestmateriaal | Zorgvuldig beheren |

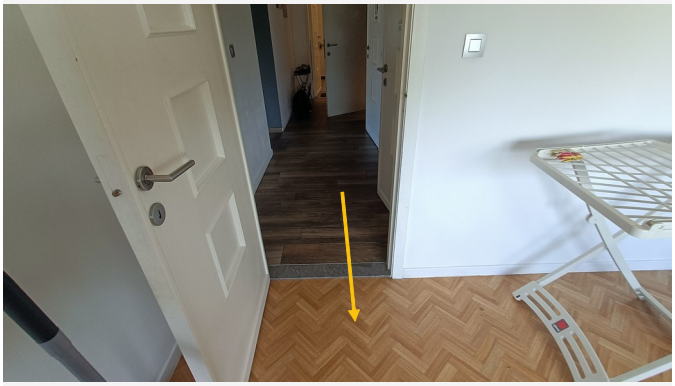
# Fiche 3: Vloerzeil op V1 (parketmotief)

Vloerzeil met parketmotief gesitueerd in de slaapkamers op V1. Het vloerzeil is soepel en makkelijk plooibaar.
