Asbestinventarisattest

Koerselsesteenweg 30, 3580 Beringen

Attestnummer : **20260113-000422.000**
Uitgegeven op : **13.01.2026**
Geldig tot : **13.01.2036**

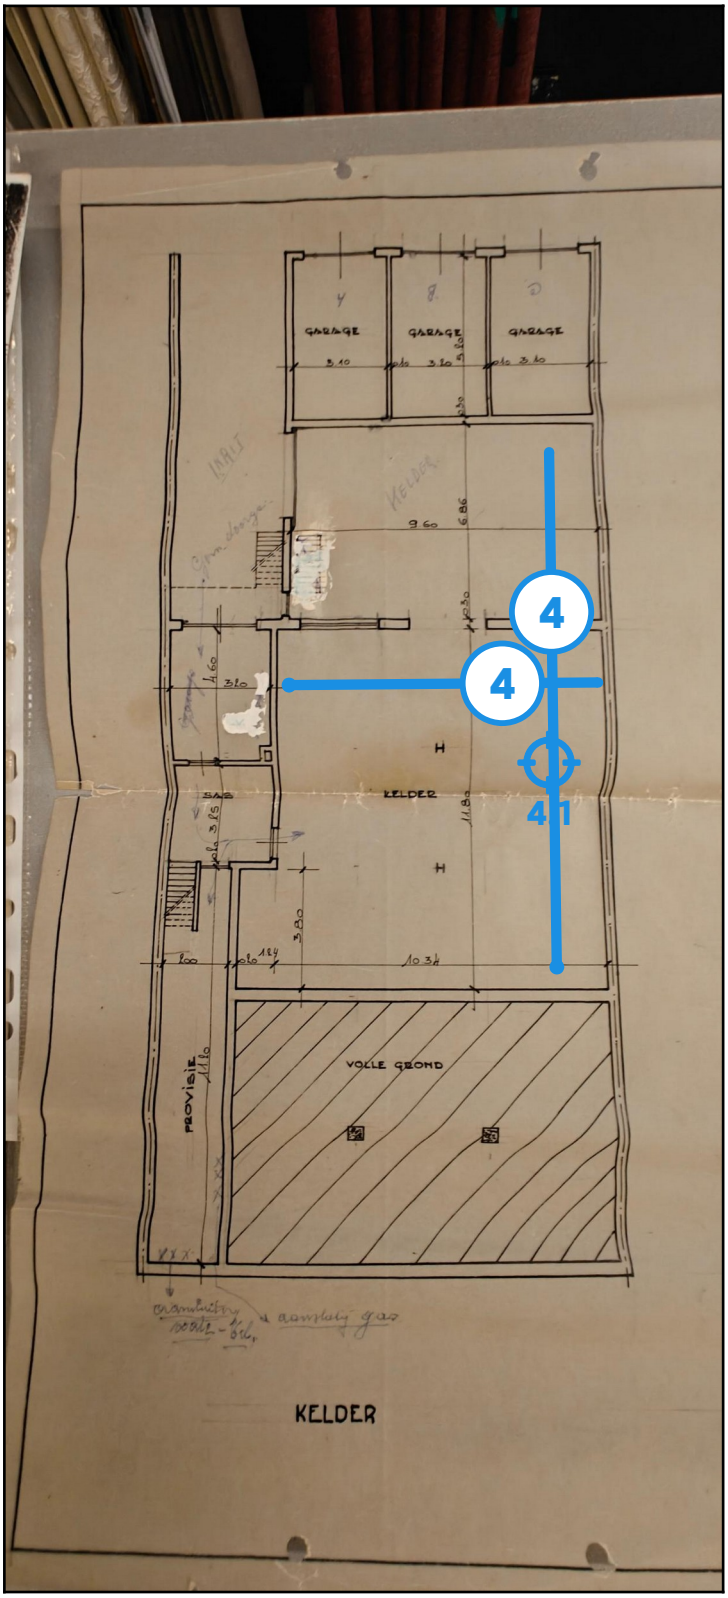
Plan 1.1: kelder

4. leidingisolatie bitumen	Geen asbest	-
4.1 Code: 3580KOE30-L1	Puntmonster	-

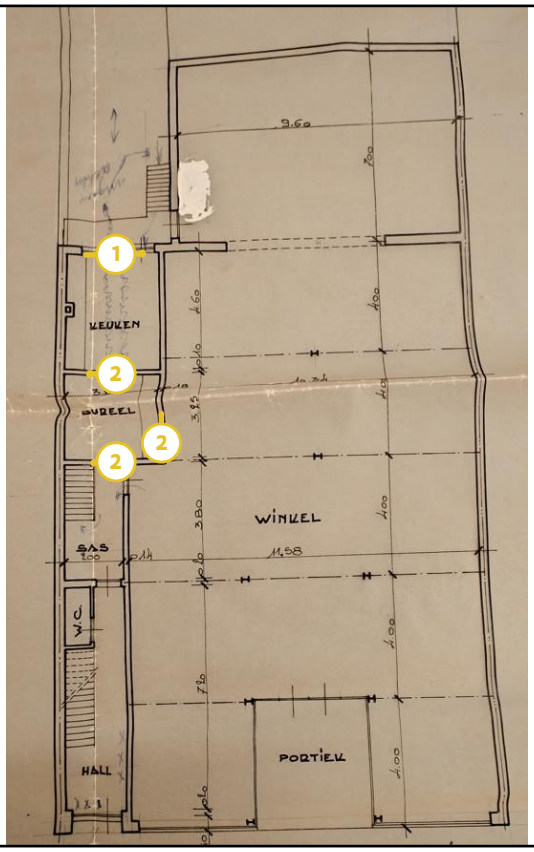
Plan 1.3: grondplan

Beschrijving	Type	Actie
1. Massal vensterbank	Asbestmateriaal	Zorgvuldig beheren
2. Massal dorpels	Asbestmateriaal	Zorgvuldig beheren

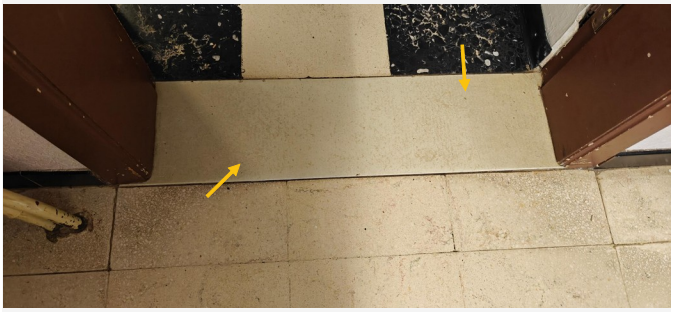
Fiche 2: Massal dorpels

Het asbestmateriaal valt onder de mijlpaal van 2040.

Eindbeoordeling materiaalrisico	Zeer laag materiaalrisico en/of zeer lage kans op vezelvrijgave

Beschrijving	Massal dorpels
Omgeving	Binnen
Primaire drager	Vloer
Asbestmateriaal	Plaat, paneel, tablet - Type Massal
Bindmiddel van asbestmateriaal	Cement
Gebondenheid op basis van bindmiddel	Hecht
Hoeveelheid (oppervlakte - dikte - aantal)	• 0,20 m^2 - 2,00 cm - 2 stuks
Totaal volume	0,008 m^3
Eenvoudig bereikbaar	Ja
Bevestigingswijze	• Geklemd • Verlijmd, ingegoten, versmeerd
Identificatiemethode	De asbestdeskundige beoordeelt het materiaal als asbesthoudend, en dit zonder monstername.
Destructieve handeling voor identificatie	Nee
Opmerking	De hoeveelheden zijn ter indicatie. Aan vermelde afmetingen/hoeveelheden of gewicht kunnen geen rechten worden ontleend.

- Zorg voor een veilig beheer. Vermijd het beschadigen van het asbestmateriaal. Controleer de toestand jaarlijks op wijzigingen.

- Eenvoudige handelingen: mag via doe-het-zelf of door werknemer(s) met opleidingsattest eenvoudige handelingen
  Wegnemen intacte massal dorpels mag met de nodige preventiemaatregelen (zie onderaan verslag) en voorzichtigheid zelf uitgevoerd worden.

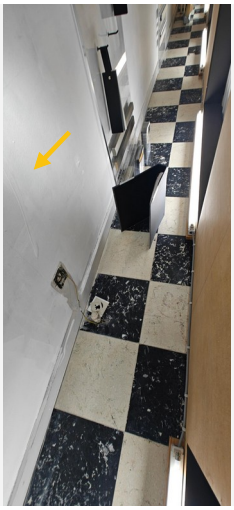
Fiche 3: Pleisterwerk muren

Geen asbest

#	Type	Referentie	Resultaat
3.1	Mengmonster	3580KOE30-M1	Geen asbest

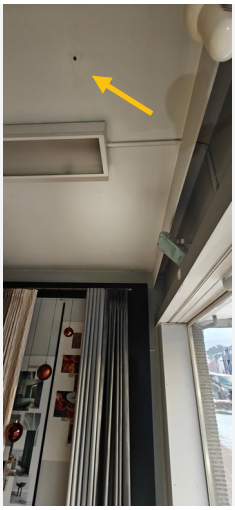
Fiche 6: Pleisterwerk plafonds

Geen asbest

#	Type	Referentie	Resultaat
6.1	Mengmonster	3580KOE30-P1	Geen asbest

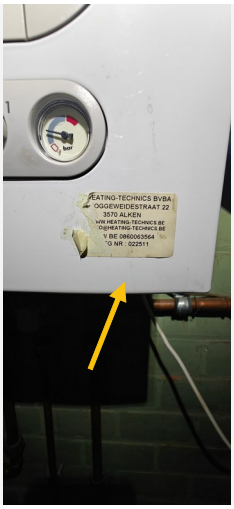
Beschrijving	Notitie	Terug te vinden op plannen
Fiche 7: recente verwarmingsketel	De verwarmingsketel is van 2003 , hier mogen geen asbesthoudende materialen meer aanwezig zijn.	-
