Asbestinventarisattest

Eeckhoutstraat 30A, 9310 Aalst

Attestnummer : **20260226-000409.000**
Uitgegeven op : **26.02.2026**
Geldig tot : **Onbeperkt** (tenzij de toestand wijzigt)

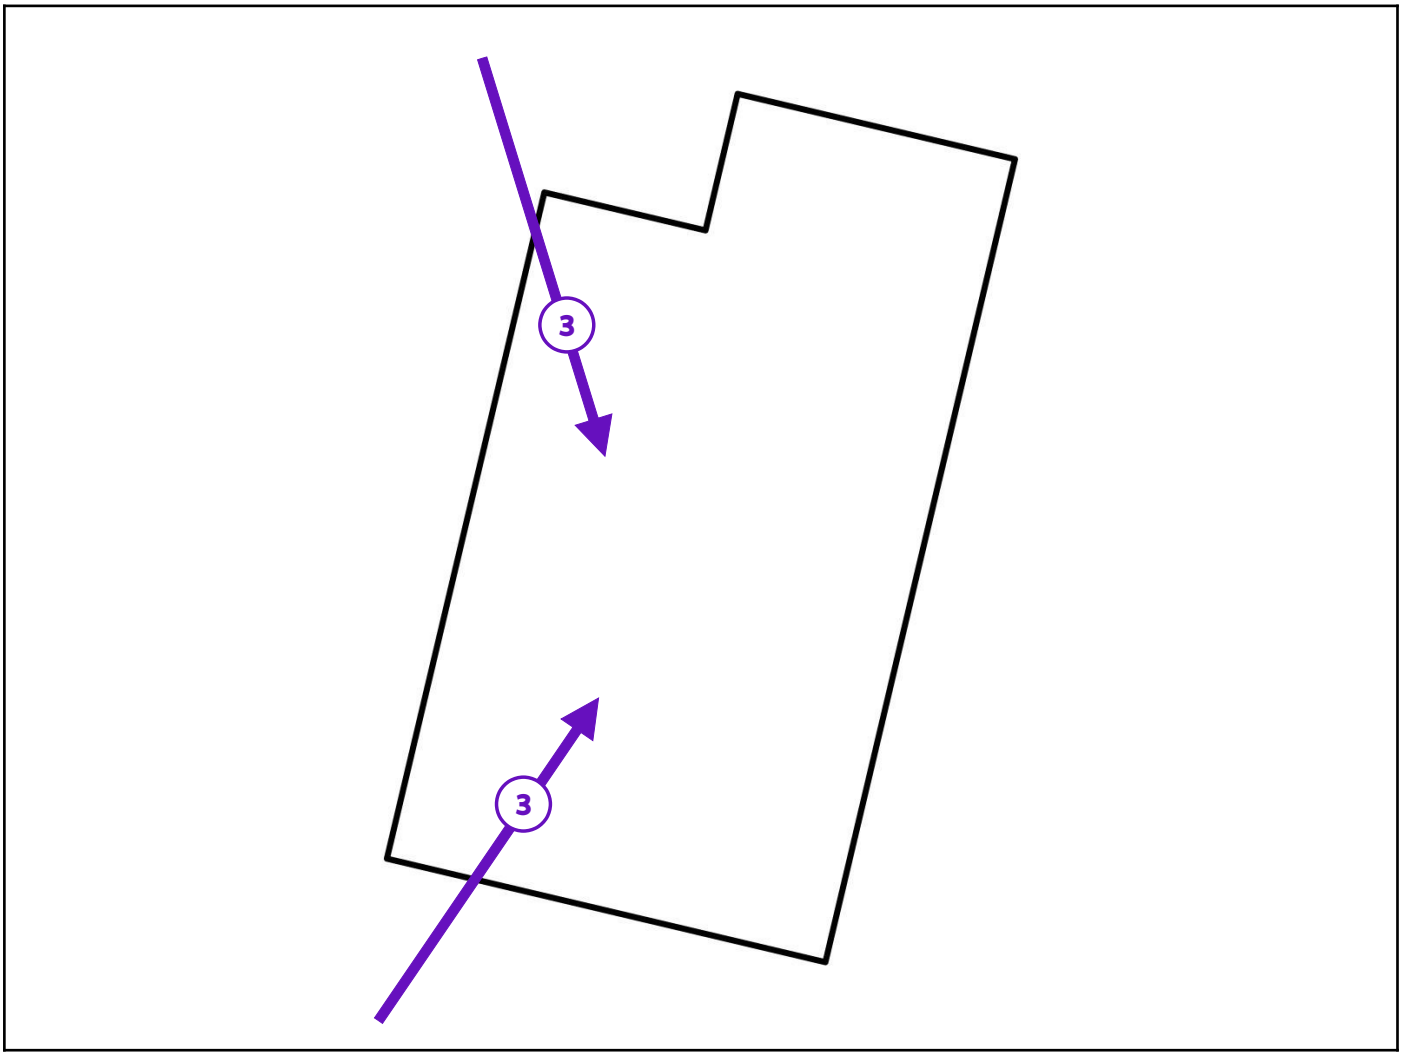
Plan 1.1: Hoofdgebouw plan

Beschrijving	Type	Actie
3. Rookgaskanaal (niet verdacht)	Overige ruimte of materiaal	-

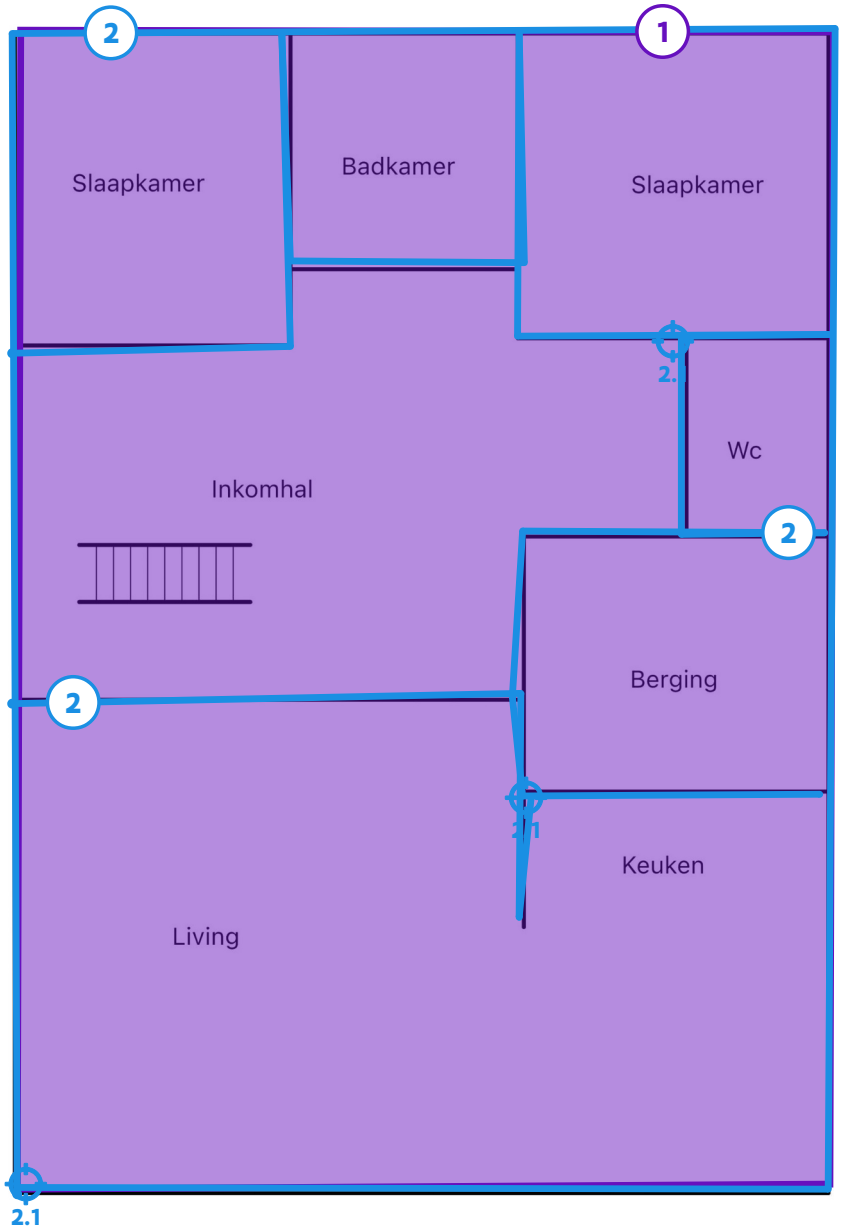
Plan 1.2: Gelijkvloers

1. Plafonds bestaande uit voorzetpanelen	Advies	-
2. Pleisterwerk wanden	Geen asbest	-
2.1 Code: 24226-Plei-eeck	Mengmonster	-

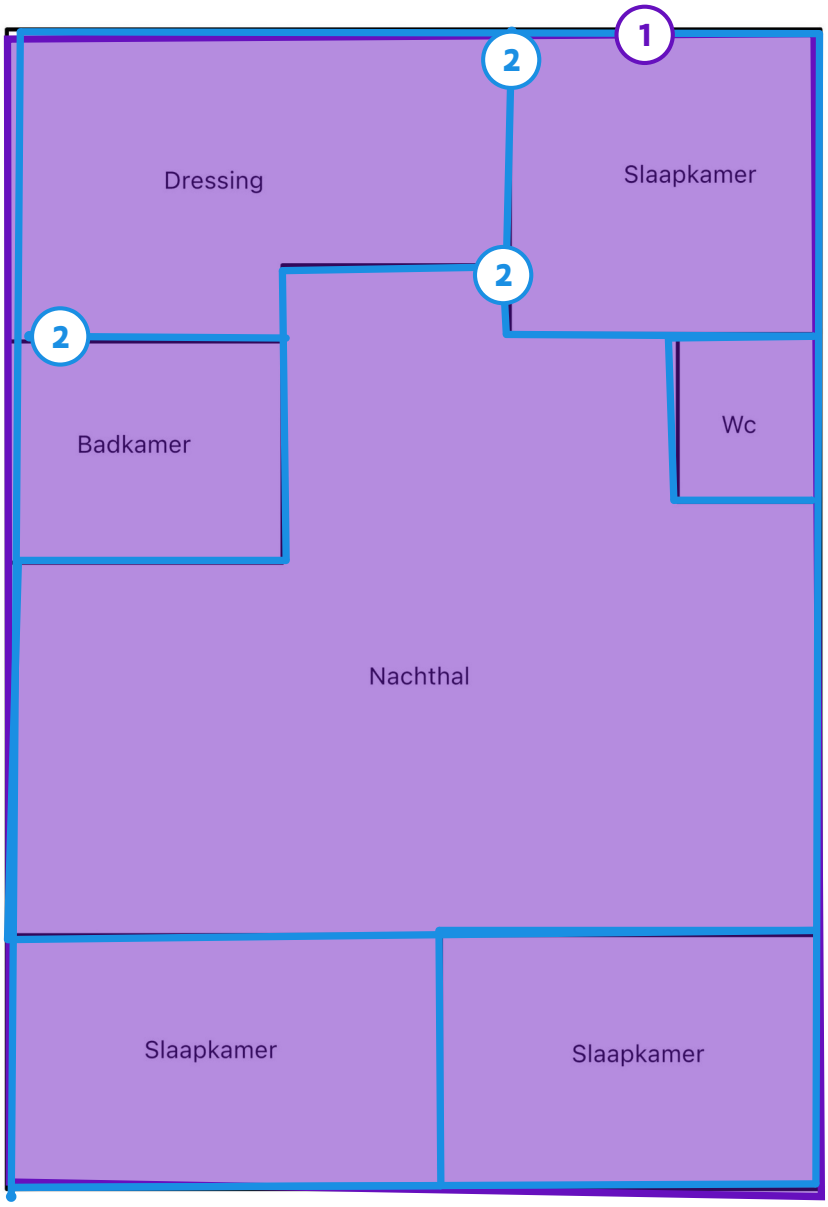
Plan 1.3: Verdieping

1. Plafonds bestaande uit voorzetpanelen	Advies	-
2. Pleisterwerk wanden	Geen asbest	-

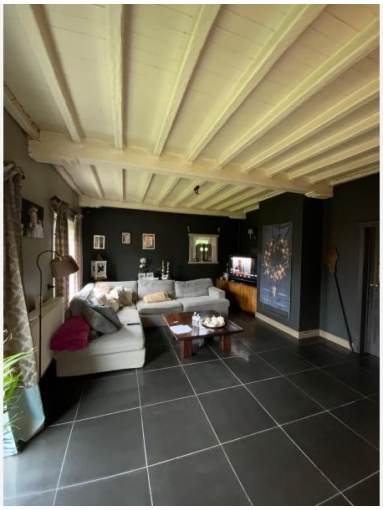
Fiche 1: Plafonds bestaande uit voorzetpanelen

De plafonds werden afgewerkt met niet-asbestverdachte voorzetpanelen die inspectie van de bedekte structuur (opbouw, pleisterwerk) verhinderen.

Basis voor advies	De asbestdeskundige beoordeelt het materiaal als niet-asbestverdacht.
Primaire drager	Plafond

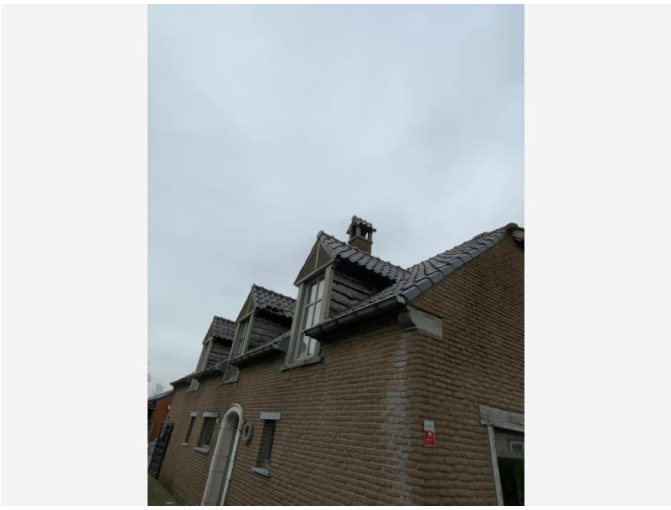
Beschrijving	Notitie	Terug te vinden op plannen
Fiche 3: Rookgaskanaal (niet verdacht)	Het rookgaskanaal is niet-asbestverdacht.	Plan 1.1: Hoofdgebouw plan
Fiche 4: Dakbedekking bestaande uit pannen (niet verdacht)	De dakbedekking is niet-asbestverdacht.	-
