Asbestinventarisattest

Kievitstraat 11, 2860 Sint-Katelijne-Waver

Attestnummer : **20260817-000194.000**
Uitgegeven op : **17.08.2026**
Geldig tot : **17.08.2036**

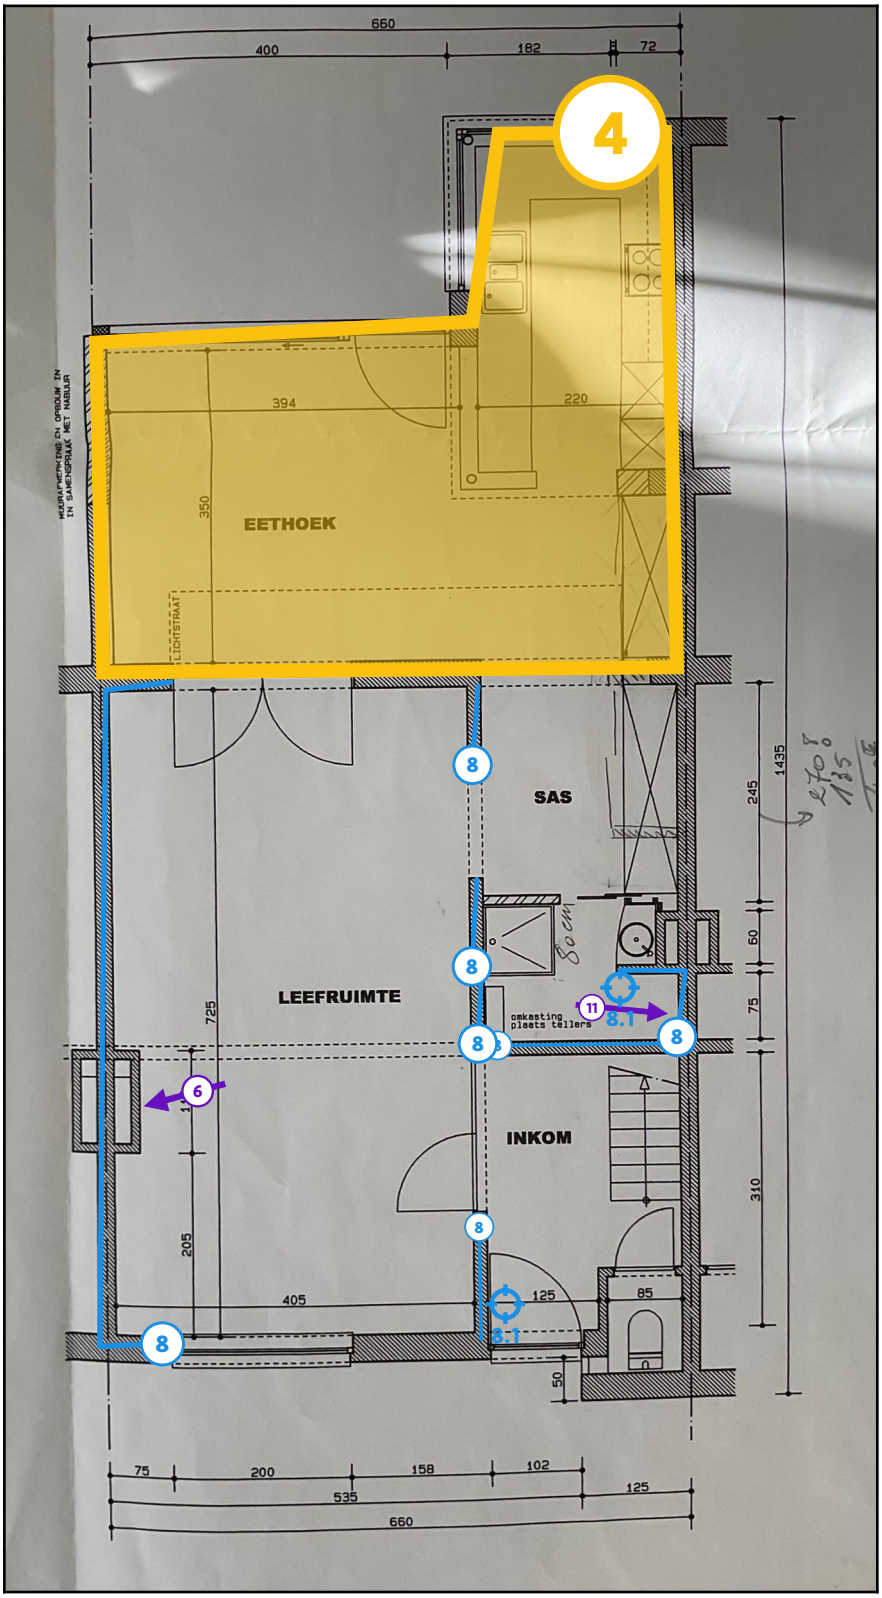
Plan 1.1: Gelijkvloers

4. Aanbouw	Uitsluiting	-
6. Kachelkoord	Advies	-
8. Pleisterwerk wanden	Geen asbest	-
8.1 Code: 0.01	Mengmonster	-
11. CV-ketel (niet verdacht)	Overige ruimte of materiaal	-

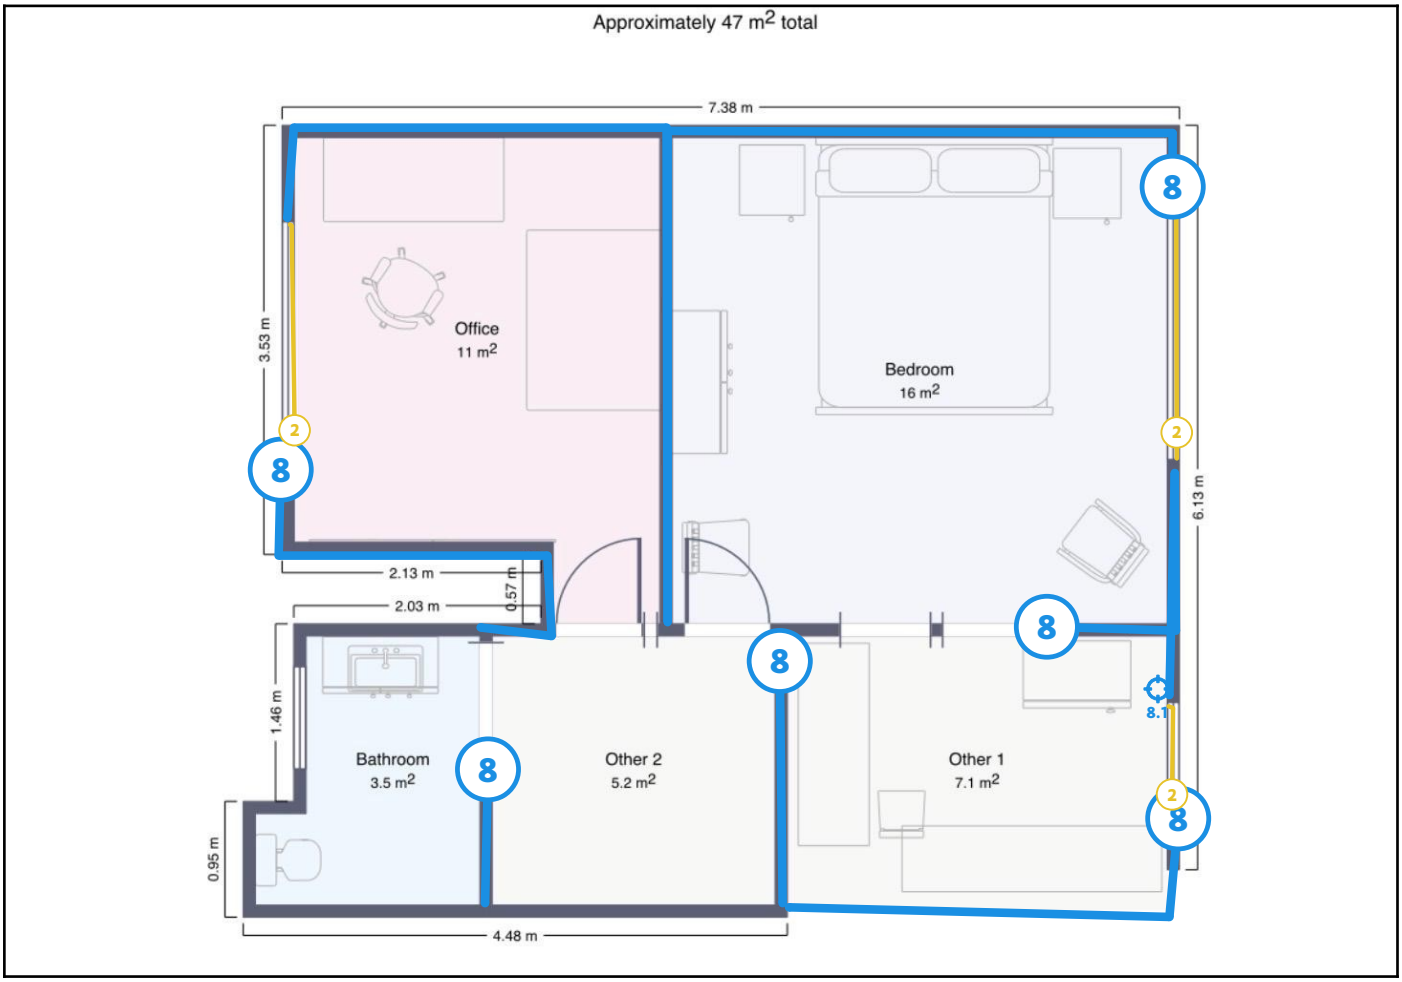
Plan 1.2: 1ste verdiep

Beschrijving	Type	Actie
2. Vensterbank type massal	Asbestmateriaal	Zorgvuldig beheren
8. Pleisterwerk wanden	Geen asbest	-
8.1 Code: 0.01	Mengmonster	-

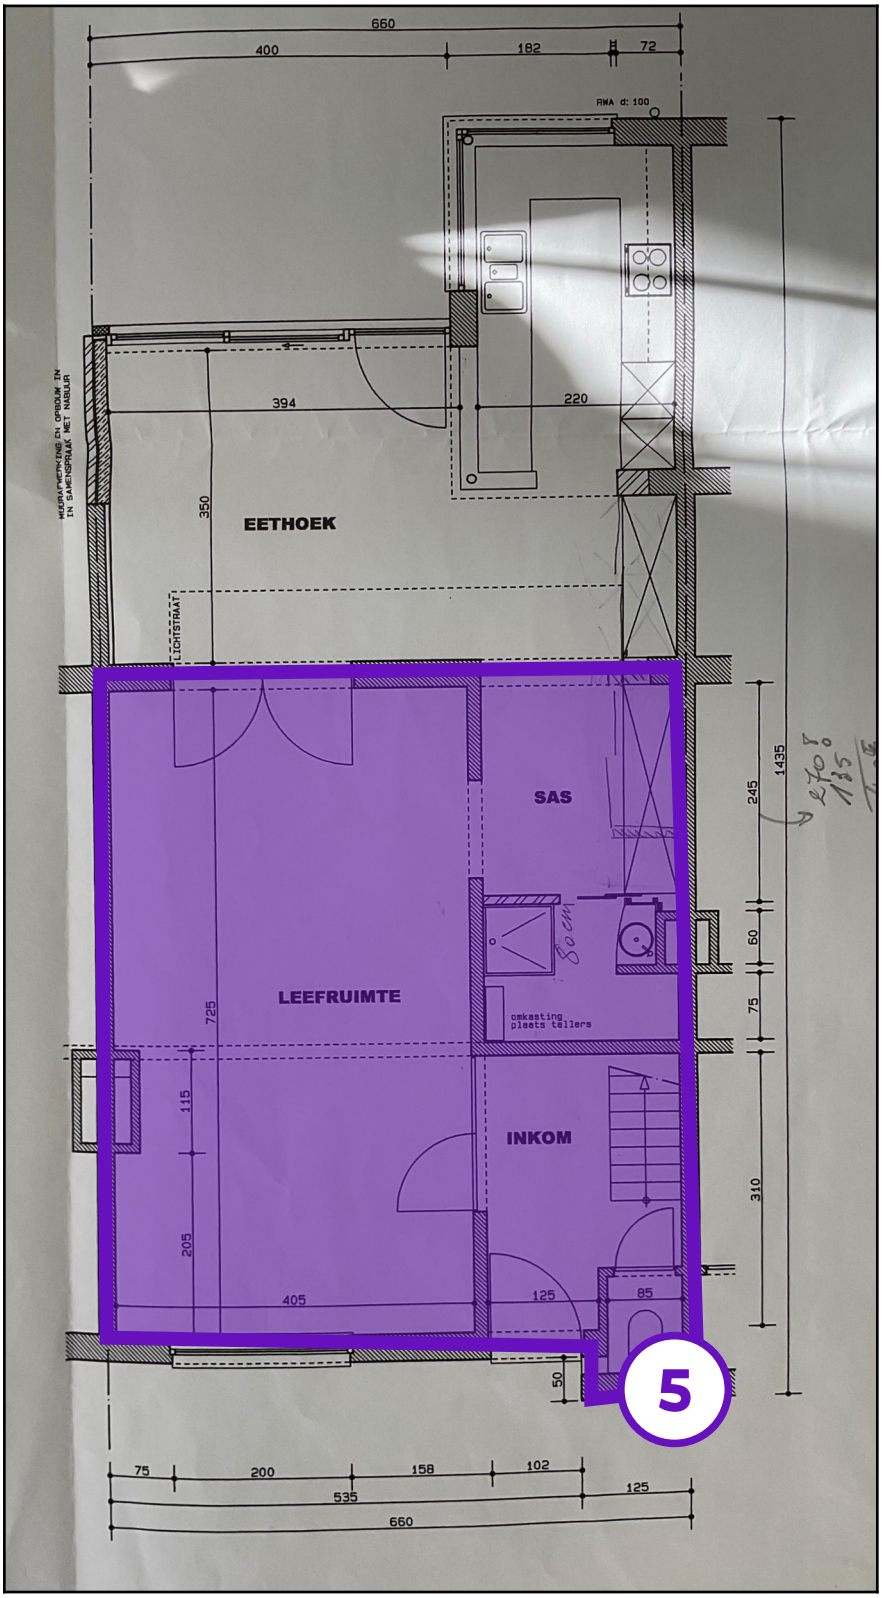
Plan 1.3: Gelijkvloers

5. Plafonds en muren bestaande uit voorzetpanelen	Advies	-

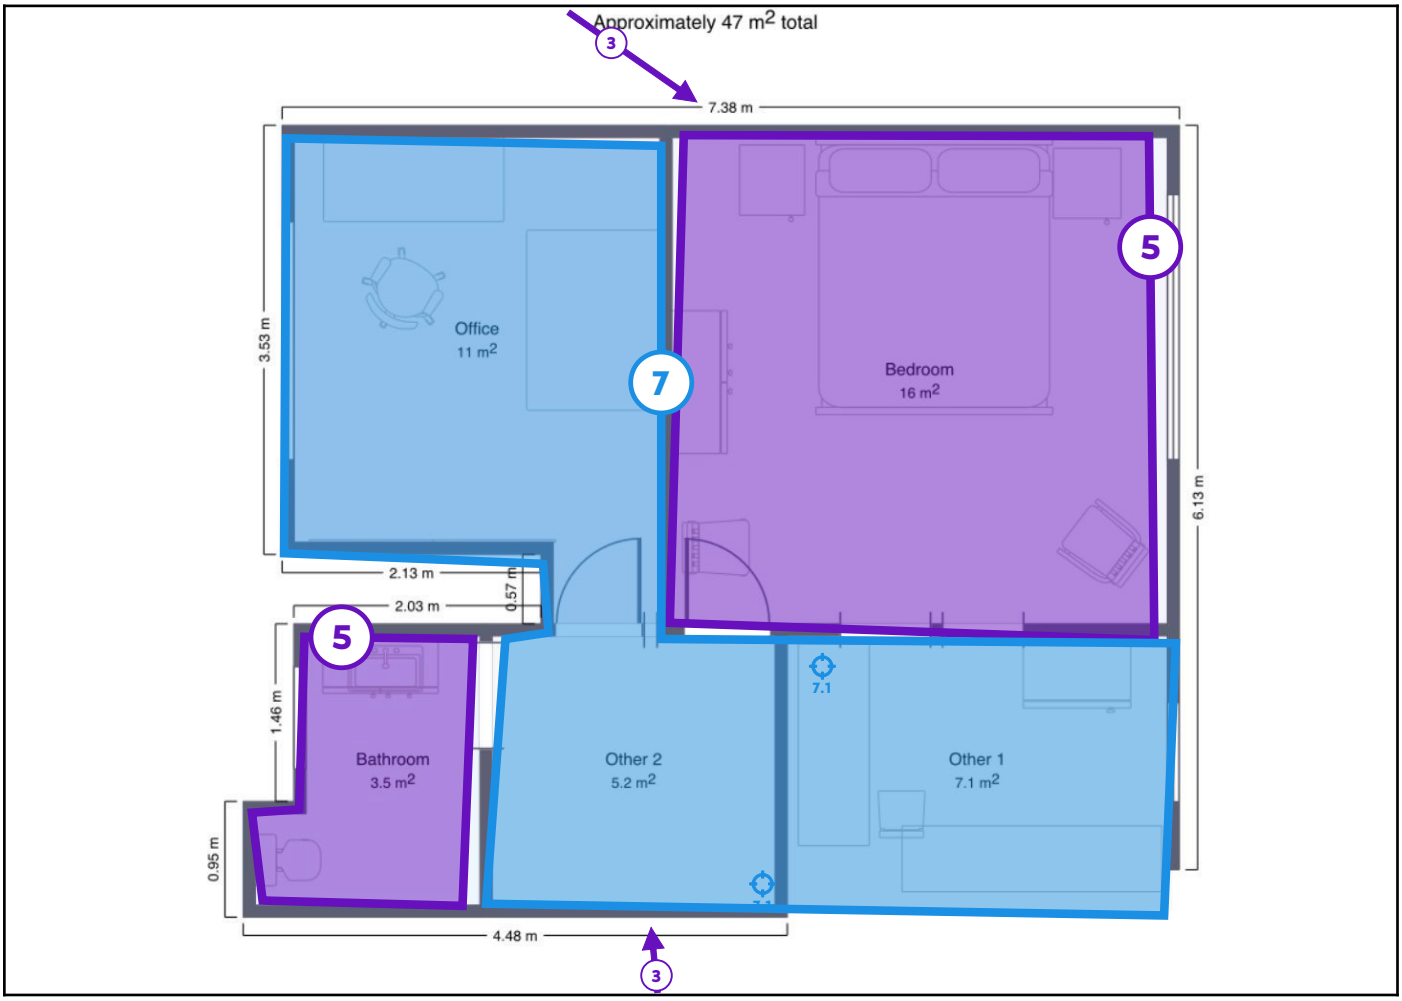
Plan 1.4: 1ste verdiep

Beschrijving	Type	Actie
3. Schouw	Beperking	-
5. Plafonds en muren bestaande uit voorzetpanelen	Advies	-
7. Pleisterwerk plafonds	Geen asbest	-
7.1 Code: 0.02	Mengmonster	-

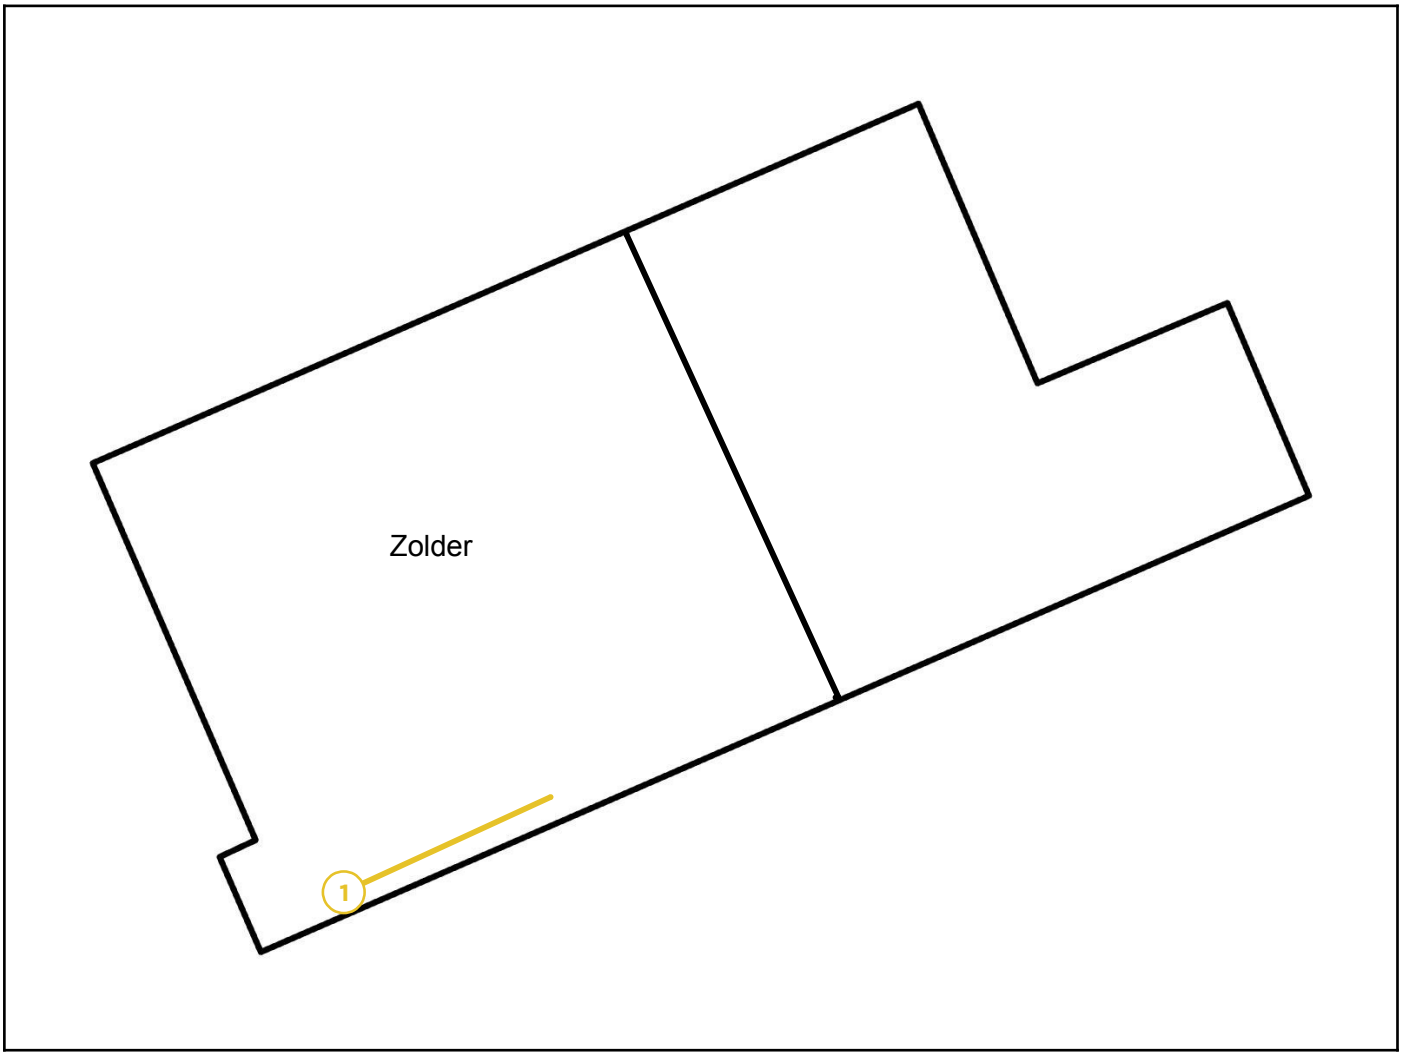
Plan 1.5: Zolder

Beschrijving	Type	Actie
1. Cementbuis verluchting	Asbestmateriaal	Zorgvuldig beheren

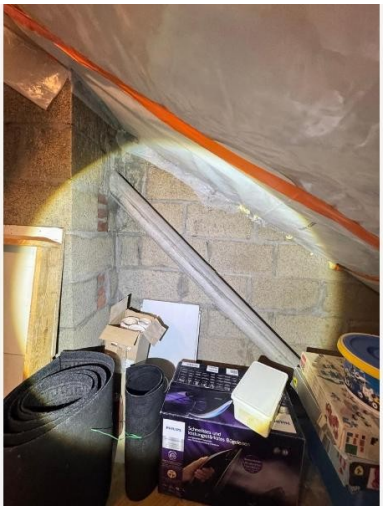
Fiche 1: Cementbuis verluchting

Asbestmateriaal

Het asbestmateriaal valt onder de mijlpaal van 2040.

Eindbeoordeling materiaalrisico	Laag materiaalrisico en/of verlaagde kans op vezelvrijgave

Gebondenheid	Categorie 1: hechtgebonden in oorsprong
Asbestsoort (vezeltype)	Crocidoliet aanwezig
Asbestconcentratie	Laag (< 50%)
Afschermingsgraad van het gehele materiaal	Geheel of deels vrij aan de binnenlucht, maar geen contact met binnenluchtstromen
Toestand van het materiaal	Onbeschadigd, niet verweerd

Beschrijving	Cementbuis verluchting
Omgeving	Binnen
Primaire drager	Schacht-koker (technisch)
Asbestmateriaal	Buis, koker, leiding, pijp, doorvoer
Bindmiddel van asbestmateriaal	Cement
Gebondenheid op basis van bindmiddel	Hecht
Hoeveelheid (lengte - omtrek - dikte - aantal)	• 3,00 m - 30,00 cm - 1,00 cm - 1 stuk
Totaal volume	0,009 m^3
Eenvoudig bereikbaar	Ja
Bevestigingswijze	• Verlijmd, ingegoten, versmeerd
Identificatiemethode	De asbestdeskundige beoordeelt het materiaal als asbestverdacht en dus asbesthoudend, en dit zonder monstername. Motivatie: De monstername brengt andere schade aan dan schade die inherent is aan de monstername.
Destructieve handeling voor identificatie	Nee
Opmerking	De precieze lengte is onbekend.

- Zorg voor een veilig beheer. Vermijd het beschadigen van het asbestmateriaal. Controleer de toestand jaarlijks op wijzigingen.

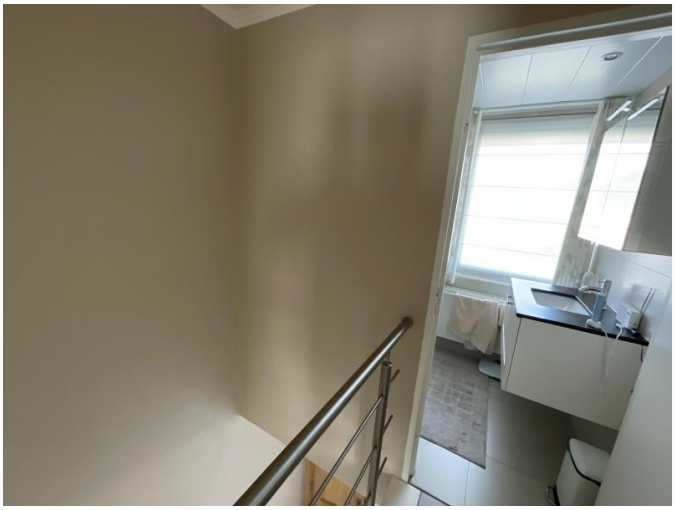
Fiche 8: Pleisterwerk wanden

Geen asbest

#	Type	Referentie	Resultaat
8.1	Mengmonster	0.01	Geen asbest
