Asbestinventarisattest

Jan van Heelulaan 26, 2050 Antwerpen

Attestnummer : **20261023-000035.000**
Uitgegeven op : **23.10.2026**
Geldig tot : **23.10.2036**

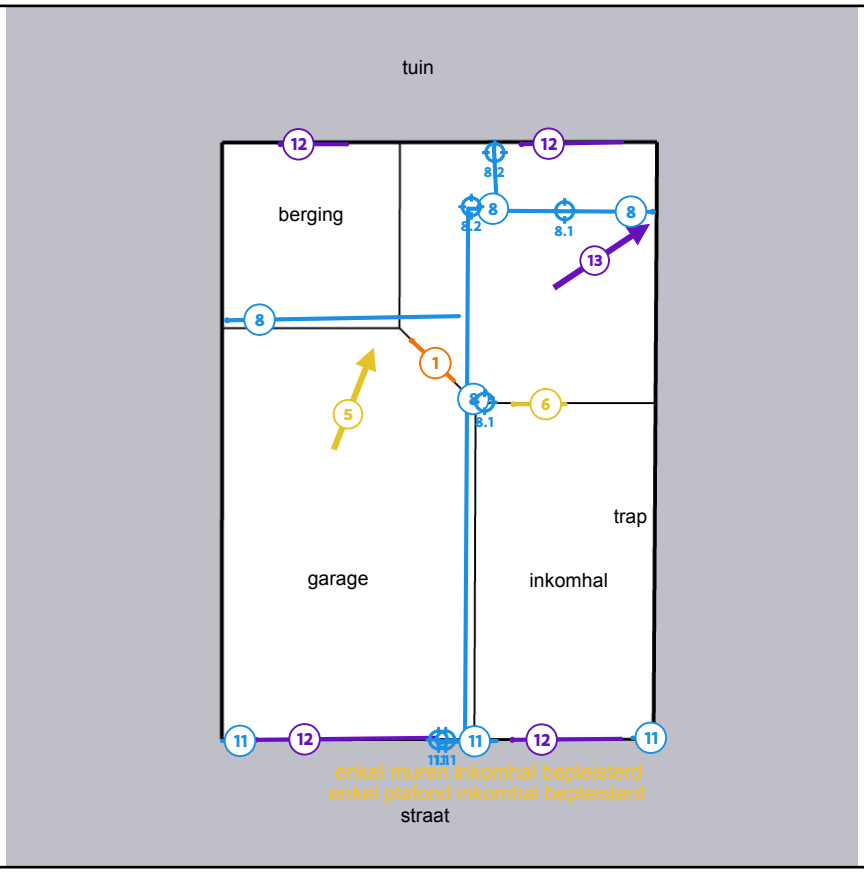
Plan 1.1: Gelijkvloers

Beschrijving	Type	Actie
1. Cementplaten deur garage	Asbestmateriaal	Verwijderen
5. Bakeliet stopcontact garage	Asbestmateriaal	Zorgvuldig beheren
6. Vloerdorpel gelijkvloers (massal)	Asbestmateriaal	Zorgvuldig beheren
8. Leidingisolatie	Geen asbest	-
8.1 Code: 202610014G (lengte)	Mengmonster	-
8.2 Code: 202610014H (bocht)	Mengmonster	-
9. Pleisterwerk plafond	Geen asbest	-
10. Pleisterwerk muren	Geen asbest	-
11. Cementering gevel	Geen asbest	-

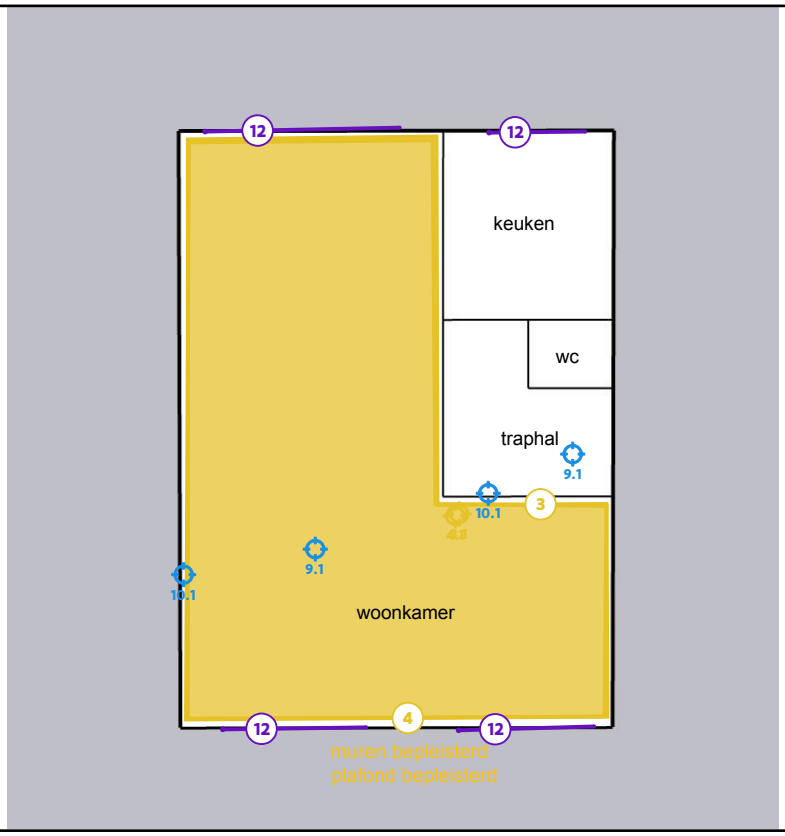
Plan 1.2: 1ste verdieping

Beschrijving	Type	Actie
3. Lijm colovinyl	Asbestmateriaal	Zorgvuldig beheren
3.1 Code: 202610014D	Puntmonster	-
4. Tegel type colovinyl woonkamer en slaapkamers	Asbestmateriaal	Zorgvuldig beheren
4.1 Code: 202610014E	Puntmonster	-
9. Pleisterwerk plafond	Geen asbest	-
9.1 Code: 202610014B	Mengmonster	-
10. Pleisterwerk muren	Geen asbest	-
10.1 Code: 202610014A	Mengmonster	-
12. Opkitting ramen	Overige ruimte of materiaal	-

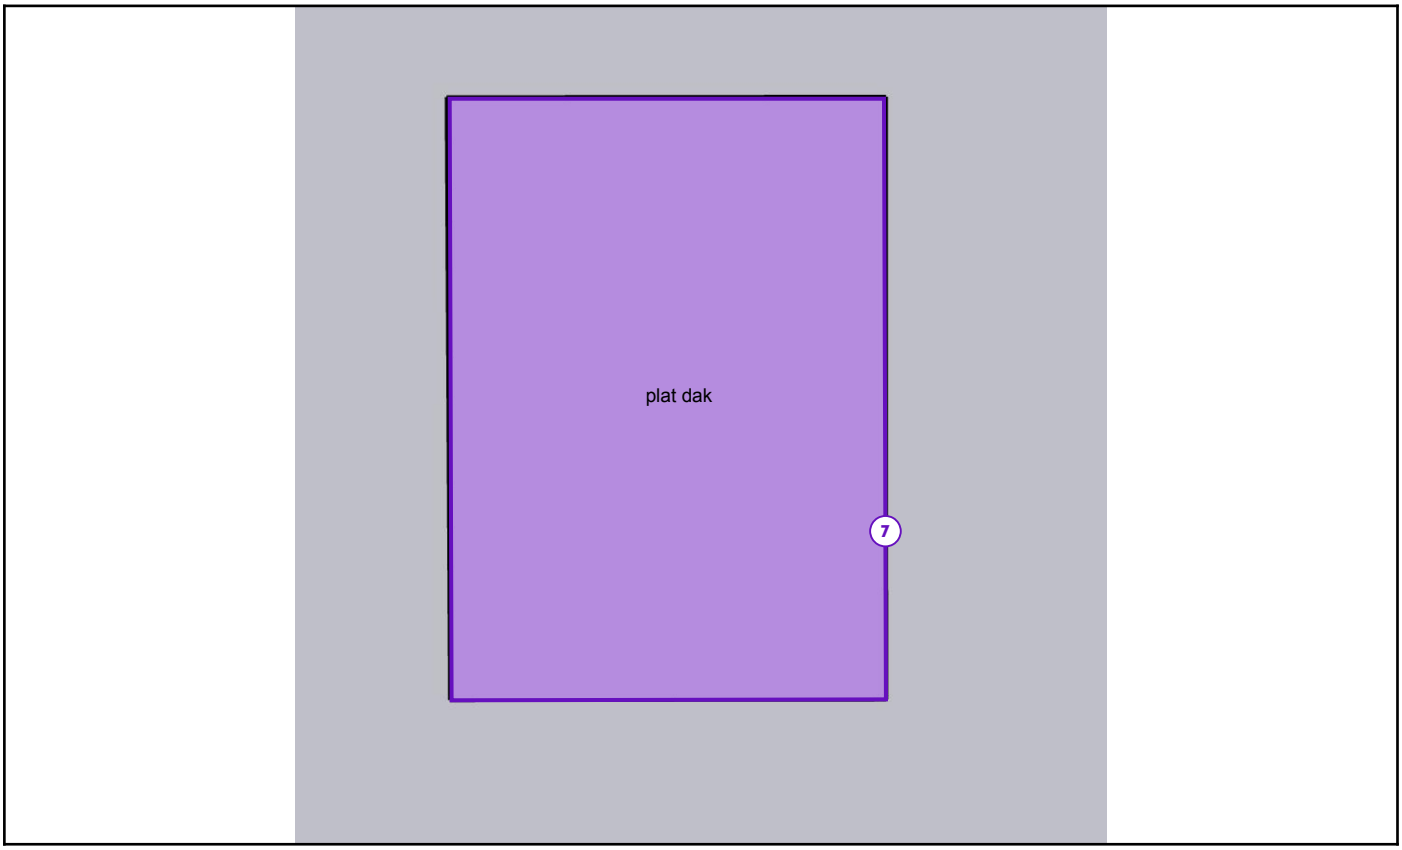
Plan 1.4: Plat dak

Beschrijving	Type	Actie
7. Plat dak	Beperking	-

Uitleg van de asbestdeskundige: Het plat dak bevindt zich hoger dan 3,5m vanaf een veilige ondergrond en is daarom niet in detail onderzocht.

Op het plat dak kan zich oa een roofing, dekstenene, doorvoeren, schoorsteen etc bevinden hetgeen ook asbest kan bevatten.

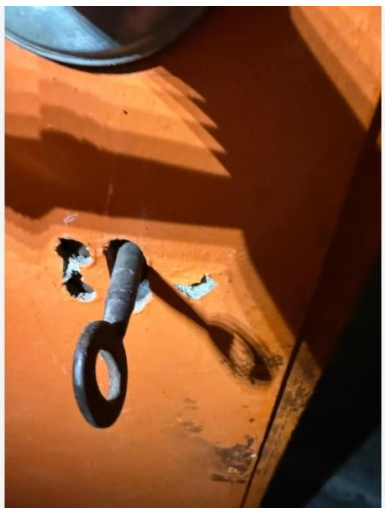
Fiche 1: Cementplaten deur garage

Eindbeoordeling materiaalrisico	Verhoogd materiaalrisico en/of verhoogde kans op vezelvrijgave

Gebondenheid	Categorie 1: hechtgebonden in oorsprong
Asbestsoort (vezeltype)	Crocidoliet aanwezig
Asbestconcentratie	Laag (< 50%)
Afschermingsgraad van het gehele materiaal	Geheel of deels vrij aan de binnenlucht, maar geen contact met binnenluchtstromen
Toestand van het materiaal	Licht beschadigd, licht verweerd. Intacte calciumsilicaatplaat of materiaal met categorie 3-gebondenheid

Beschrijving	Cementplaten deur garage
Omgeving	Binnen
Primaire drager	Wandopening verticaal (raam, deur, ...)
Asbestmateriaal	Plaat, paneel, tablet - Generiek
Bindmiddel van asbestmateriaal	Cement
Gebondenheid op basis van bindmiddel	Hecht
Hoeveelheid (oppervlakte - dikte - aantal)	• 1,80 m^2 - 0,40 cm - 2 stuks
Totaal volume	0,014 m^3
Eenvoudig bereikbaar	Ja
Bevestigingswijze	• Geschroefd
Identificatiemethode	De asbestdeskundige beoordeelt het materiaal als asbestverdacht en dus asbesthoudend, en dit zonder monstername. Motivatie: De monstername brengt andere schade aan dan schade die inherent is aan de monstername.
Destructieve handeling voor identificatie	Nee
Opmerking	Aan de deur van garage naar berging-cv is aan beide zijden een cementplaat bevestigd

- Verwijder dit asbestmateriaal zo snel mogelijk. Volg de toestand goed op.
- Voer bijkomende staalname(s) uit.

- Eenvoudige handelingen: mag via doe-het-zelf of door werknemer(s) met opleidingsattest eenvoudige handelingen
  Als dit materiaal verwijderd kan worden zonder het te breken, te beschadigen... , dan mag met dit

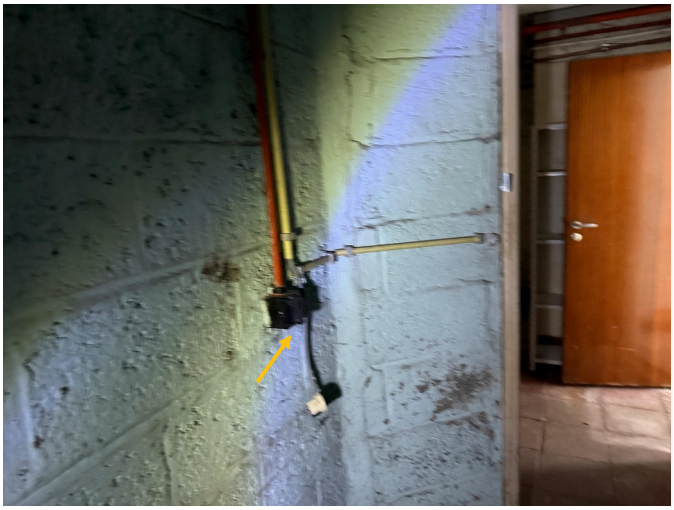
Fiche 5: Bakeliet stopcontact garage

Eindbeoordeling materiaalrisico	Laag materiaalrisico en/of verlaagde kans op vezelvrijgave

Gebondenheid	Categorie 1: hechtgebonden in oorsprong
Asbestsoort (vezeltype)	Crocidoliet aanwezig
Asbestconcentratie	Laag (< 50%)
Afschermingsgraad van het gehele materiaal	Geheel of deels vrij aan de binnenlucht, maar geen contact met binnenluchtstromen
Toestand van het materiaal	Onbeschadigd, niet verweerd

Beschrijving	Bakeliet stopcontact garage
Omgeving	Binnen
Primaire drager	Communicatie en elektrische infrastructuur en uitrusting
Asbestmateriaal	Plaat, paneel, tablet - Type Bakeliet
Bindmiddel van asbestmateriaal	Kunststof of -hars
Gebondenheid op basis van bindmiddel	Hecht
Hoeveelheid (oppervlakte - dikte - aantal)	• 0,10 m^2 - 8,00 cm - 1 stuk
Totaal volume	0,008 m^3
Eenvoudig bereikbaar	Ja
Bevestigingswijze	• Geschroefd
Identificatiemethode	De asbestdeskundige beoordeelt het materiaal als asbestverdacht en dus asbesthoudend, en dit zonder monstername. Motivatie: De monstername brengt andere schade aan dan schade die inherent is aan de monstername.
Destructieve handeling voor identificatie	Nee
Opmerking	In garage is nog een bakeliet stopcontact aanwezig

- Zorg voor een veilig beheer. Vermijd het beschadigen van het asbestmateriaal. Controleer de toestand jaarlijks op wijzigingen.
- Voer bijkomende staalname(s) uit.

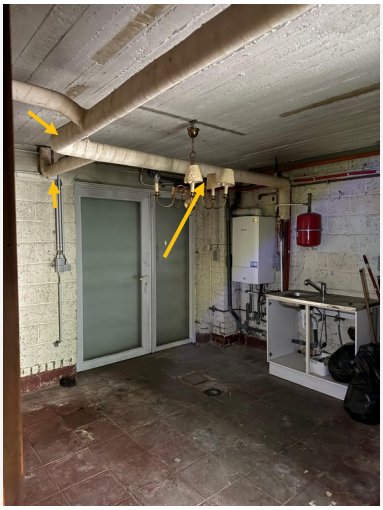
Fiche 8: Leidingisolatie

Geen asbest

#	Type	Referentie	Resultaat
8.1	Mengmonster	202610014G (lengte)	Geen asbest
8.2	Mengmonster	202610014H (bocht)	Geen asbest

Beschrijving	Leidingisolatie
Omgeving	Binnen
Primaire drager	HVAC infrastructuur en uitrusting
Bindmiddel van materiaal	Gips - kalk
Gebondenheid op basis van bindmiddel	Niet-hechtgebonden
Hoeveelheid (lengte - omtrek - dikte - aantal)	• 18,00 m - 50,00 cm - 1,00 cm - 1 stuk
Totaal volume	0,09 m^3
Identificatiemethode	Een monstername door de asbestdeskundige met laboanalyse door een asbestlabo.
Destructieve handeling voor identificatie	Nee
Opmerking	Op het gelijkvloers is leidingisolatie aanwezig. Deze loopt van cv ketel doorheen berging en garage. Mengstaal genomen van lengte en bochten
