Asbestinventarisattest

Dijkstraat 5, 9120 Beveren-Kruibeke-Zwijndrecht

Attestnummer : **20260908-000484.000**
Uitgegeven op : **08.09.2026**
Geldig tot : **08.09.2036**

Niet-asbestveilig

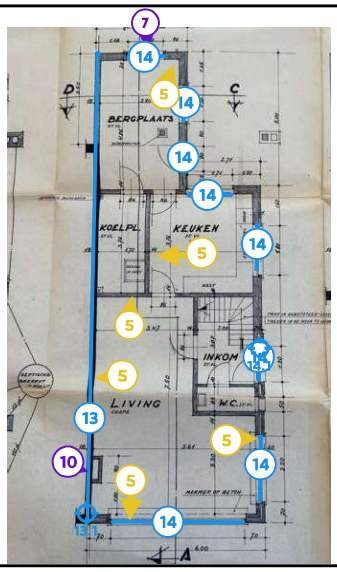
Plan 1.1: Gelijkvloers

Beschrijving	Type	Actie
5. Bakeliet radiatorknoppen	Asbestmateriaal	Zorgvuldig beheren
7. Kruipkelder	Beperking	-
10. Rookkanaal binnen	Advies	-
13. Leien aan de zijgevel	Geen asbest	-
13.1 Code: 060926	Puntmonster	-
14. Afdichtingsmateriaal (mastiek, kit) aan schrijnwerk	Geen asbest	-
14.1 Code: 060929:	Puntmonster	-

Eindbeoordeling materiaalrisico	Laag materiaalrisico en/of verlaagde kans op vezelvrijgave

Gebondenheid	Categorie 1: hechtgebonden in oorsprong
Asbestsoort (vezeltype)	Crocidoliet aanwezig
Asbestconcentratie	Laag (< 50%)
Afschermingsgraad van het gehele materiaal	Geheel of deels vrij aan binnenluchtstromen
Toestand van het materiaal	Onbeschadigd, niet verweerd

- Zorg voor een veilig beheer. Vermijd het beschadigen van het asbestmateriaal. Controleer de toestand jaarlijks op wijzigingen.
- Voer bijkomende staalname(s) uit.

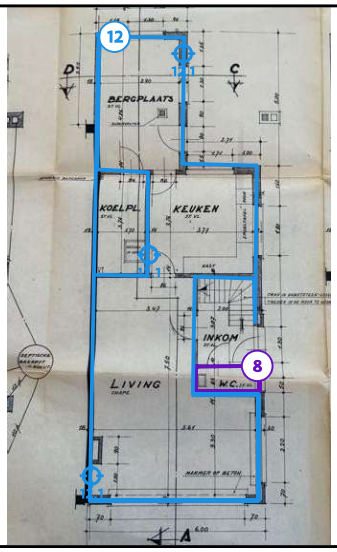
Plan 1.2: Muren

Beschrijving	Type	Actie
8. Lijm faiencetegels	Advies	-
12. Pleisterwerk muren	Geen asbest	-
12.1 Code: 060930	Mengmonster	-

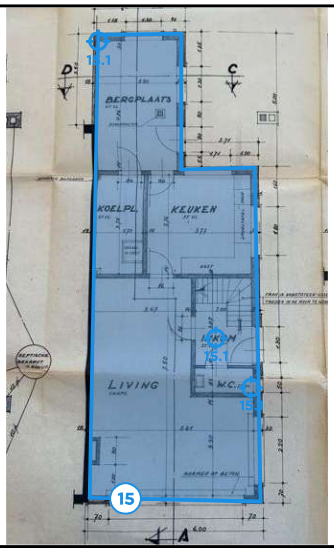
Plan 1.3: Plafonds

Beschrijving	Type	Actie
15. Pleisterwerk plafonds	Geen asbest	-
15.1 Code: 060931	Mengmonster	-

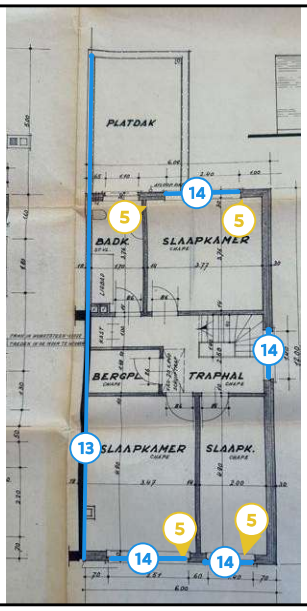
Plan 1.5: 1e verdieping

Beschrijving	Type	Actie
5. Bakeliet radiatorknoppen	Asbestmateriaal	Zorgvuldig beheren
13. Leien aan de zijgevel	Geen asbest	-
14. Afdichtingsmateriaal (mastiek, kit) aan schrijnwerk	Geen asbest	-

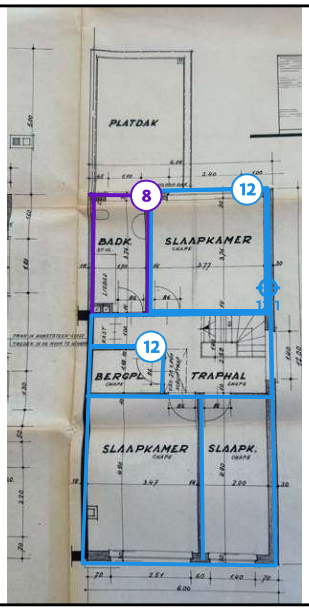
Plan 1.6: Muren

Beschrijving	Type	Actie
8. Lijm faiencetegels	Advies	-
12. Pleisterwerk muren	Geen asbest	-
12.1 Code: 060930	Mengmonster	-

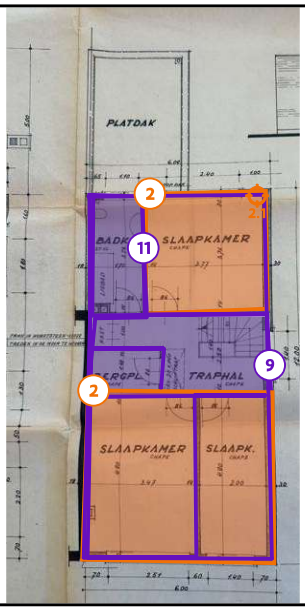
Plan 1.8: Vloeren

Beschrijving	Type	Actie
2. Vinyl	Asbestmateriaal	Verwijderen
2.1 Code: 060928	Puntmonster	-
9. Lijm vloeren	Advies	-
11. Lijm plinten	Advies	-

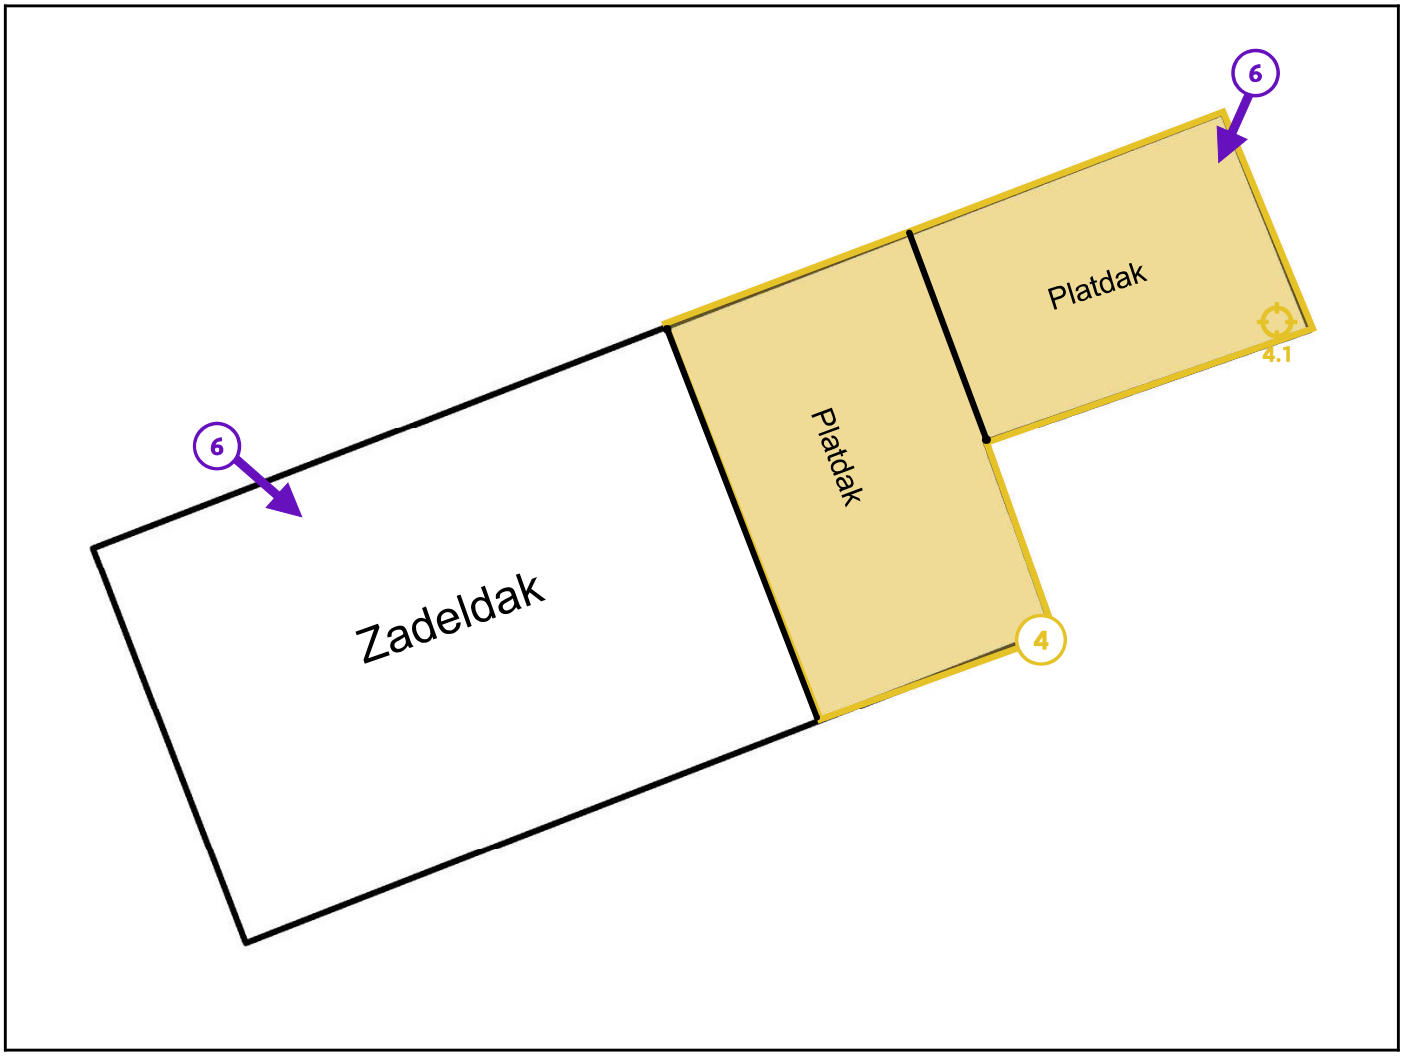
Plan 1.10: Dakenplan

Beschrijving	Type	Actie
4. Roofing dakbedekking	Asbestmateriaal	Zorgvuldig beheren
4.1 Code: 060927	Puntmonster	-
6. Materialen van rookgaskanalen	Beperking	-

Eindbeoordeling materiaalrisico	Zeer laag materiaalrisico en/of zeer lage kans op vezelvrijgave

#	Type	Referentie	Resultaat
4.1	Puntmonster	060927	Chrysotiel

Reden: Het te onderzoeken materiaal situeert zich hoger dan 3,50 m te rekenen vanaf een veilige ondergrond

Uitleg van de asbestdeskundige: Het is niet zichtbaar of er een asbestverdacht rookgaskanaal aanwezig is in de schoorsteen. Conform ons inspectieprotocol mogen wij een beperking inroepen voor hoogtes hoger dan 3,5 m. Indien men dit wil laten onderzoeken, dient er een nieuwe afspraak gemaakt te worden en moet er een hoogtewerker voorzien worden, evenals iemand die bevoegd is om deze te bedienen en eventueel een technieker die de al dan niet aanwezige schouwhoed kan afnemen en weer terugplaatsen.

- Zorg voor een veilig beheer. Vermijd het beschadigen van het asbestmateriaal. Controleer de toestand jaarlijks op wijzigingen.

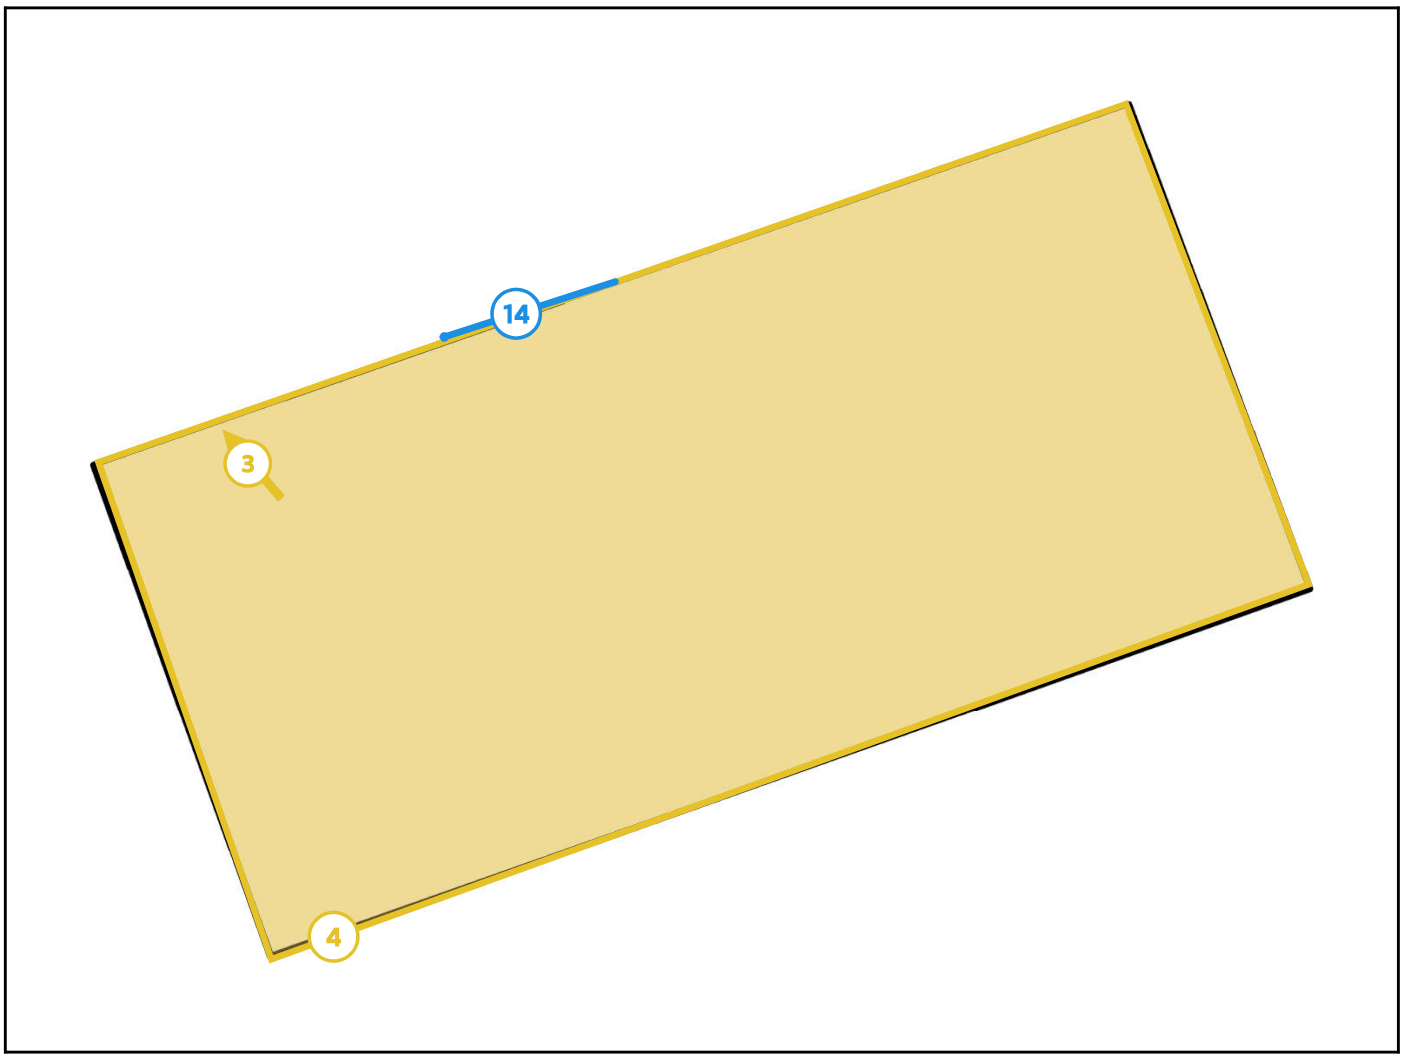
Plan 2.1: Garage

Beschrijving	Type	Actie
3. Bakeliet schakelaar garage	Asbestmateriaal	Zorgvuldig beheren
4. Roofing dakbedekking	Asbestmateriaal	Zorgvuldig beheren
14. Afdichtingsmateriaal (mastiek, kit) aan schrijnwerk	Geen asbest	-

Eindbeoordeling materiaalrisico	Laag materiaalrisico en/of verlaagde kans op vezelvrijgave

Gebondenheid	Categorie 1: hechtgebonden in oorsprong
Asbestsoort (vezeltype)	Crocidoliet aanwezig
Asbestconcentratie	Laag (< 50%)
Afschermingsgraad van het gehele materiaal	Geheel of deels vrij aan de binnenlucht, maar geen contact met binnenluchtstromen
Toestand van het materiaal	Onbeschadigd, niet verweerd

- Zorg voor een veilig beheer. Vermijd het beschadigen van het asbestmateriaal. Controleer de toestand jaarlijks op wijzigingen.
- Voer bijkomende staalname(s) uit.

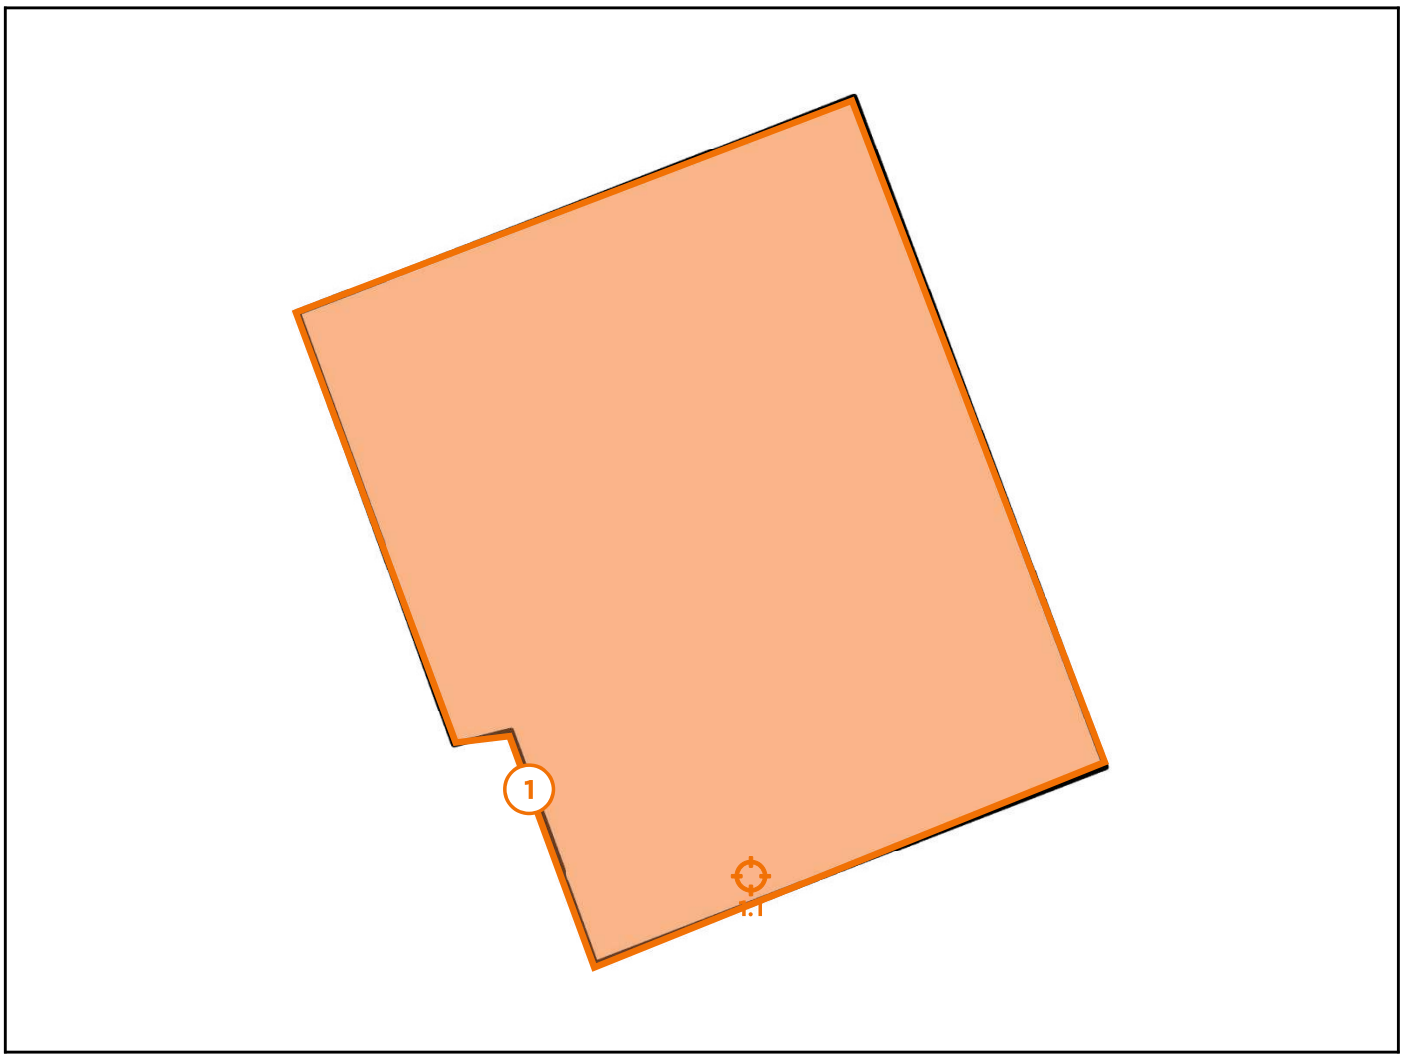
Plan 3.1: Bijgebouw

Beschrijving	Type	Actie
1. Leien dakbedekking bijgebouw	Asbestmateriaal	Verwijderen
1.1 Code: 060932	Puntmonster	-

Het asbestmateriaal valt onder de mijlpaal van 2034.

Eindbeoordeling materiaalrisico	Laag materiaalrisico en/of verlaagde kans op vezelvrijgave

#	Type	Referentie	Resultaat
1.1	Puntmonster	060932	Chrysotiel

- Zorg voor een veilig beheer. Vermijd het beschadigen van het asbestmateriaal. Controleer de toestand jaarlijks op wijzigingen.
- Hemelwater dat afspoelt van asbestcement daken of gevels kan asbestdeeltjes bevatten. Gebruik het enkel voor gesloten circuits (bv. spoelen toiletten). Reinig na het vervangen van het dak of de gevel de dakgoten en regenwaterput of -ton om asbesthoudend sediment of slib te verwijderen

- Eenvoudige handelingen: mag via doe-het-zelf of door werknemer(s) met opleidingsattest eenvoudige handelingen
  Deze toepassing mag door een aannemer die over een opleidingsattest eenvoudige handelingen beschikt of door een particulier (doe-het-zelver), verwijderd worden indien er geen verhoogd risico op vrijgave van asbestvezels (max. concentratie 0,01 vezels/cm3 - CODEX Art. VI.3-54) ontstaat en de toepassing voorafgaand wordt gefixeerd/bevochtigd. De individuele elementen moeten zonder machinale werktuigen (boormachine, slijpschijf, hogedrukreiniger) en zonder breken of gooien een voor een losgemaakt worden en dubbel en luchtdicht verpakt afgevoerd worden naar een erkend afvalpunt (recyclagepark). Daar moeten ze voorzichtig in de container voor asbestafval worden gelegd. Op het recyclagepark worden uitsluitend hechtgebonden asbestmaterialen aanvaard. Niet-hechtgebonden asbestmaterialen kunnen enkel bij een erkend

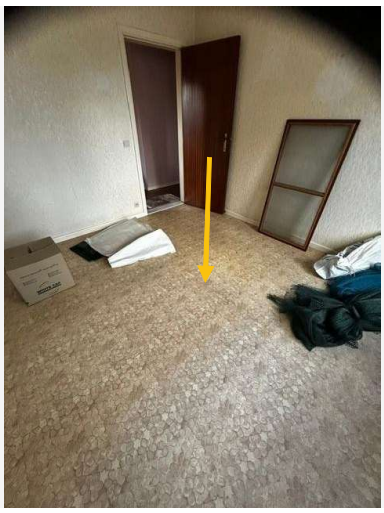
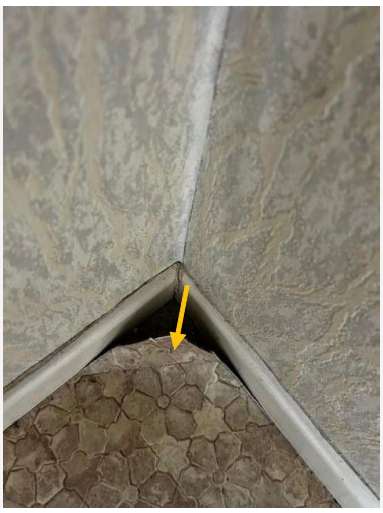
Fiche 2: Vinyl

Het asbestmateriaal valt onder de mijlpaal van 2034.

Verwijderen

Eindbeoordeling materiaalrisico	Laag materiaalrisico en/of verlaagde kans op vezelvrijgave

Gebondenheid	Categorie 2: niet-hechtgebonden met matrix
Asbestsoort (vezeltype)	Alleen chrysotiel aanwezig
Asbestconcentratie	Hoog (>= 50%)
Afschermingsgraad van het gehele materiaal	Geheel of deels vrij aan de binnenlucht, maar geen contact met binnenluchtstromen
Toestand van het materiaal	Onbeschadigd, niet verweerd

#	Type	Referentie	Resultaat
2.1	Puntmonster	060928	Chrysotiel

Beschrijving	Vinyl
Omgeving	Binnen
Primaire drager	Vloer
Asbestmateriaal	Prefab - afwerking - Vloerzeil
Bindmiddel van asbestmateriaal	Karton - papier - viltachtig
Gebondenheid op basis van bindmiddel	Niet-hechtgebonden
Hoeveelheid (oppervlakte – aantal)	• 80,00 m^2 - 1 stuk
Totale oppervlakte	80,00 m^2
Eenvoudig bereikbaar	Ja
Bevestigingswijze	• Verlijmd, ingegoten, versmeerd
Identificatiemethode	Een monstername door de asbestdeskundige met laboanalyse door een asbestlabo.
Destructieve handeling voor identificatie	Nee
Opmerking	De hoeveelheid is een zo nauwkeurig mogelijke opmeting, waar evenwel kleine afwijkingen op mogelijk zijn.

- Zorg voor een veilig beheer. Vermijd het beschadigen van het asbestmateriaal. Controleer de toestand jaarlijks op wijzigingen.

- Hermetische zone (erkend asbestverwijderaar)
  Deze toepassing mag uitsluitend door een erkende asbestverwijderaar via de methodiek van hermetische zone verwijderd worden omdat verwijdering via de methodiek van eenvoudige handelingen en/of couveusezakmethode niet toegelaten is. De verwijdering leidt automatisch tot een verhoogd risico op vrijgave van asbestvezels (maximale concentratie 0,01 vezels/cm - CODEX Art. VI.3-54). (Bron: CODEX - Art. VI.3-61.- par 1.). De lijst van erkende asbestverwijderaars vindt u hier: https://werk.belgie.be/nl/erkenningen/erkenning-asbest-bedrijven-erkend-voor-afbraak-verwijderingswerken. Bewaar zorgvuldig alle bewijsdocumenten van de asbestverwijdering (facturen, werkplannen, foto's, afgiftebewijzen afval, vrijgavemetingen). Deze documenten zijn belangrijk voor een correcte actualisatie van het asbestinventarisattest. Meer informatie over asbestverwijdering vindt u in de rubriek 'Toelichting' achteraan in het asbestinventarisattest en via deze link: https://ovam.vlaanderen.be/asbest-verwijderen

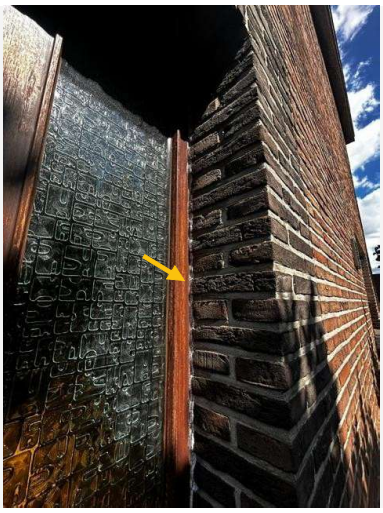
Fiche 14: Afdichtingsmateriaal (mastiek, kit) aan schrijnwerk

Geen asbest
