Asbestinventarisattest

Waalborrelaan 50, 1730 Asse

Attestnummer : **20261020-000024.000**
Uitgegeven op : **20.10.2026**
Geldig tot : **20.10.2031**

Niet-asbestveilig

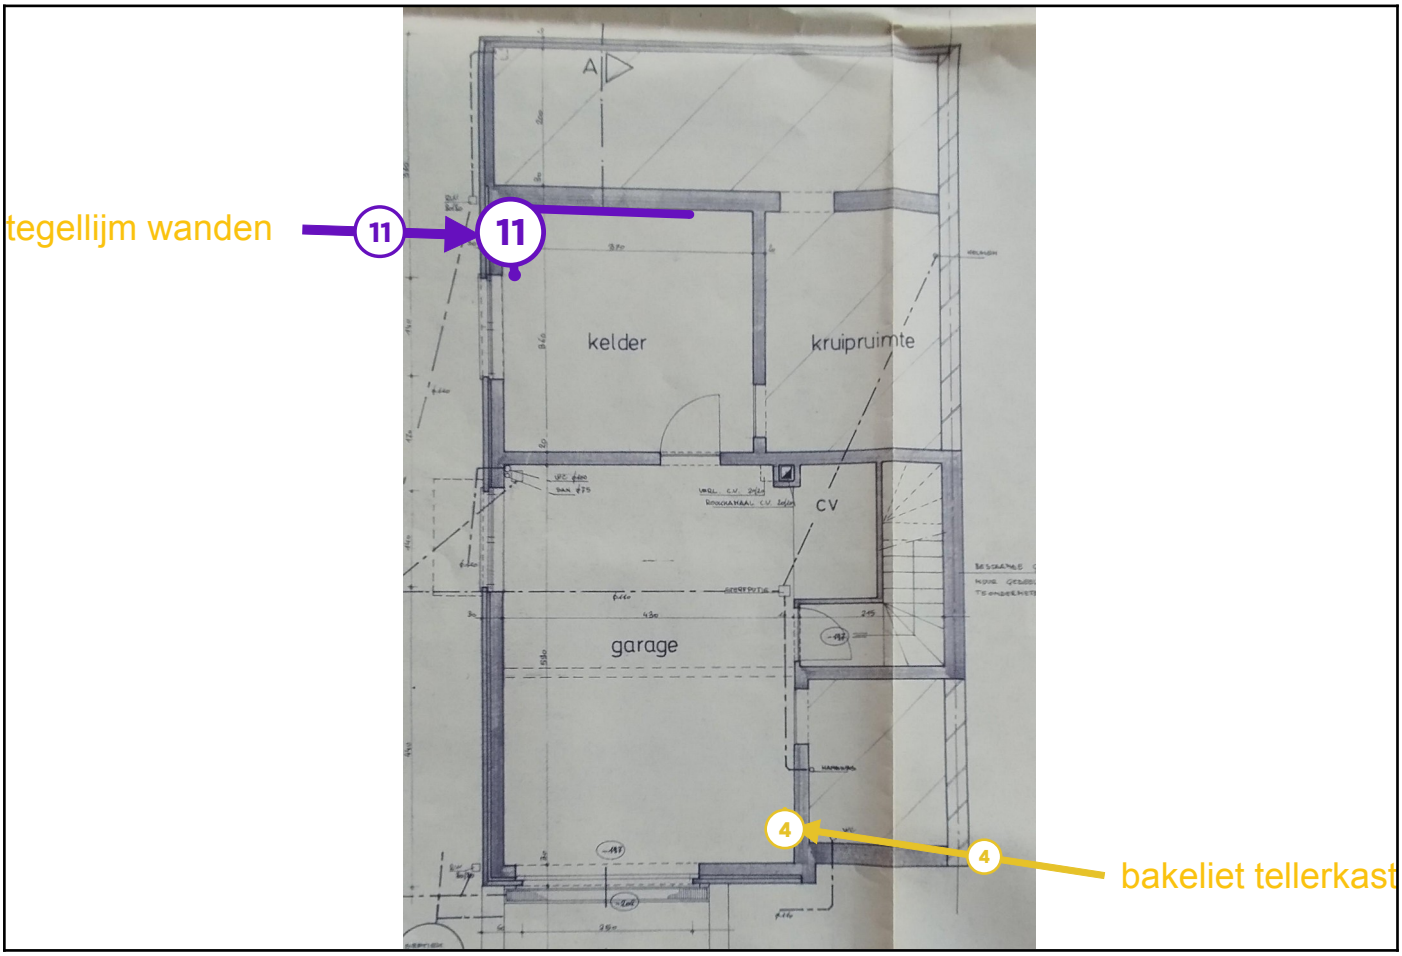
Plan 1.2: Plan V-1

Beschrijving	Type	Actie
4. Bakeliet tellerkast	Asbestmateriaal	Zorgvuldig beheren
11. Tegellijm wanden niet zichtbaar	Advies	-

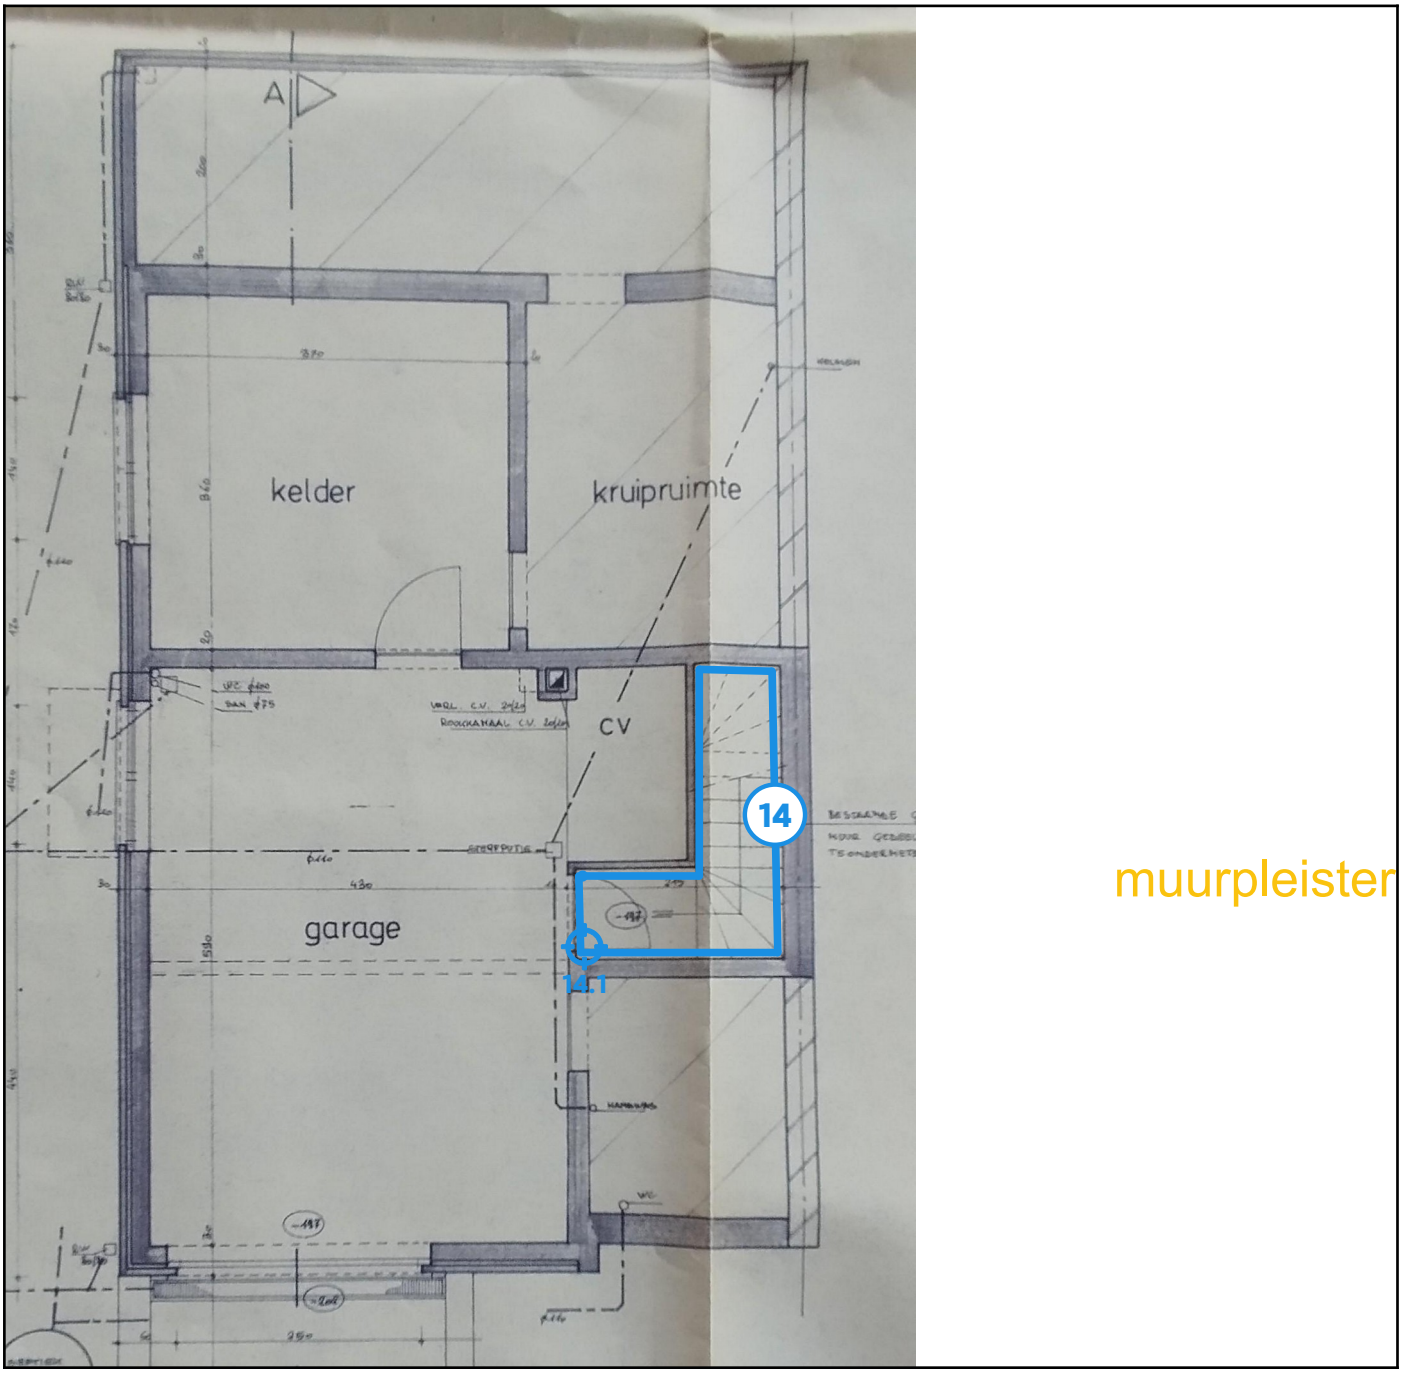
Plan 1.3: Plan V-1

Beschrijving	Type	Actie
14. Muurpleister	Geen asbest	-
14.1 Code: 001	Mengmonster	-

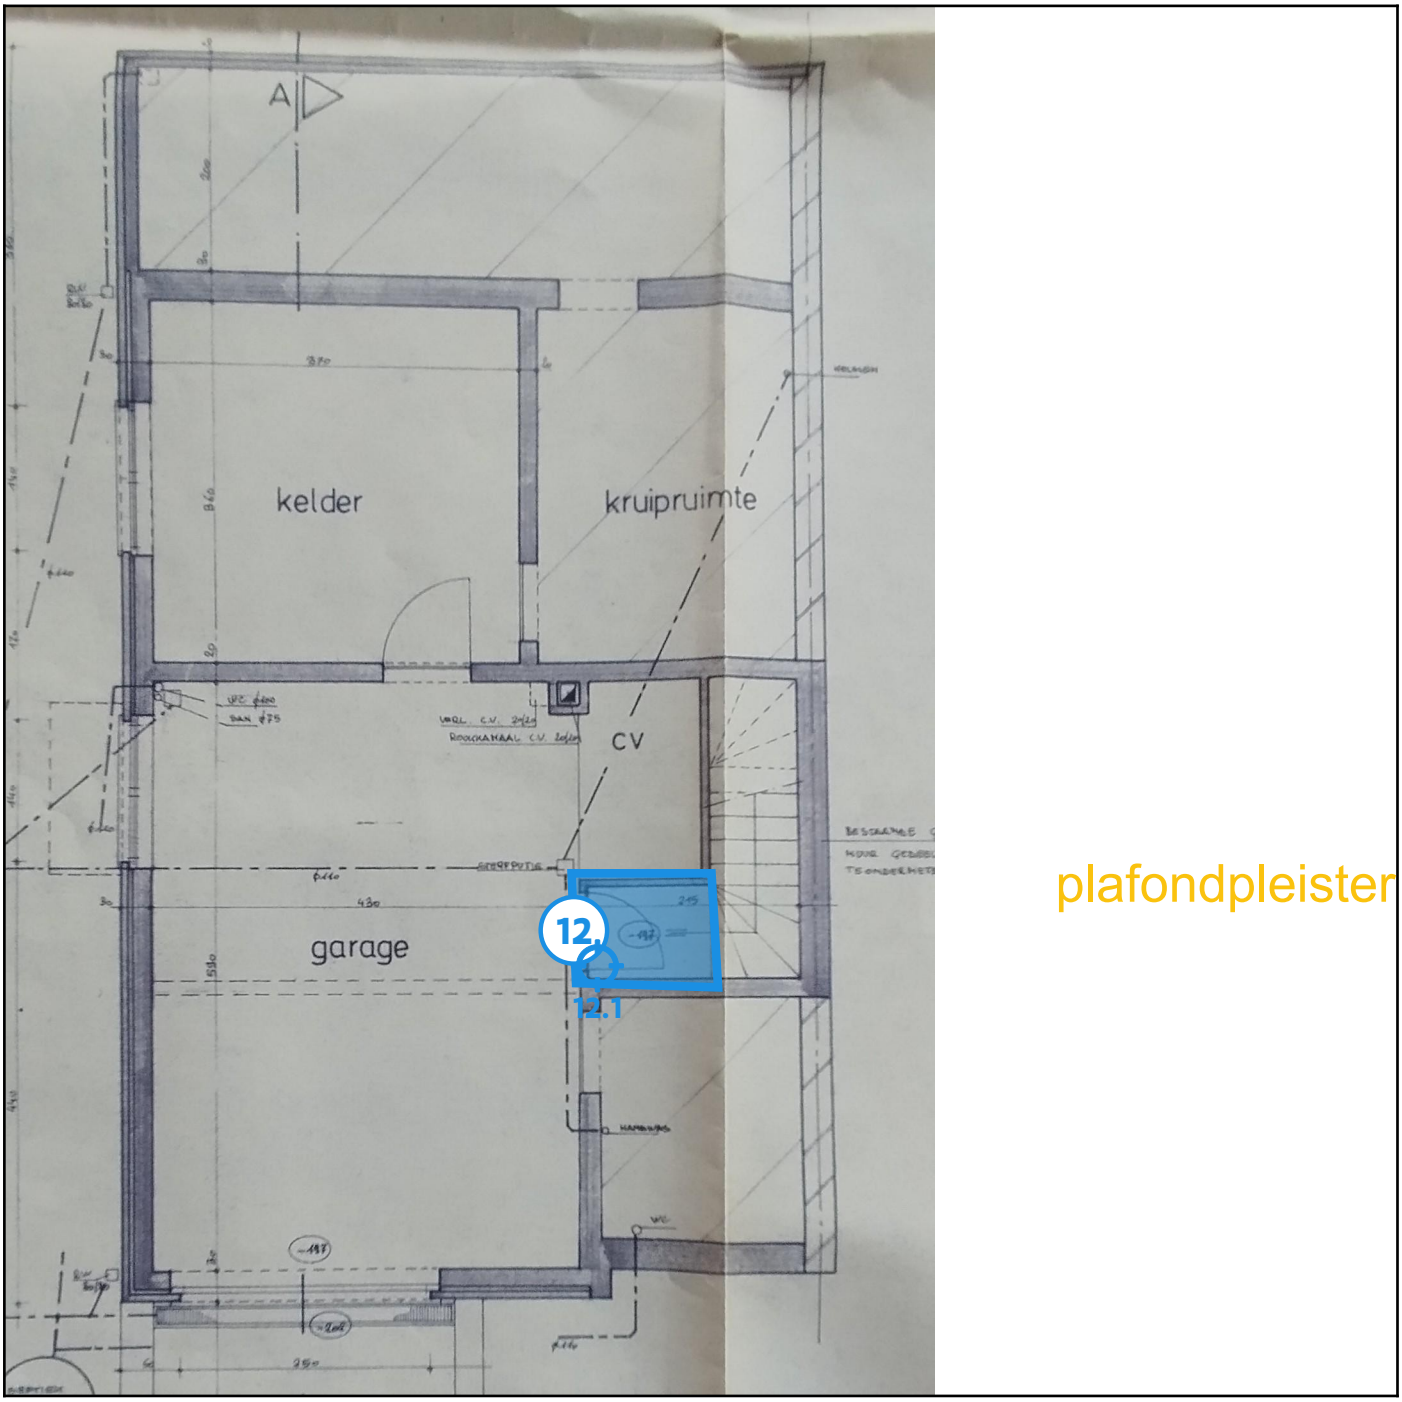
Plan 1.4: Plan V-1

Beschrijving	Type	Actie
12. Plafondpleister	Geen asbest	-
12.1 Code: 002	Mengmonster	-

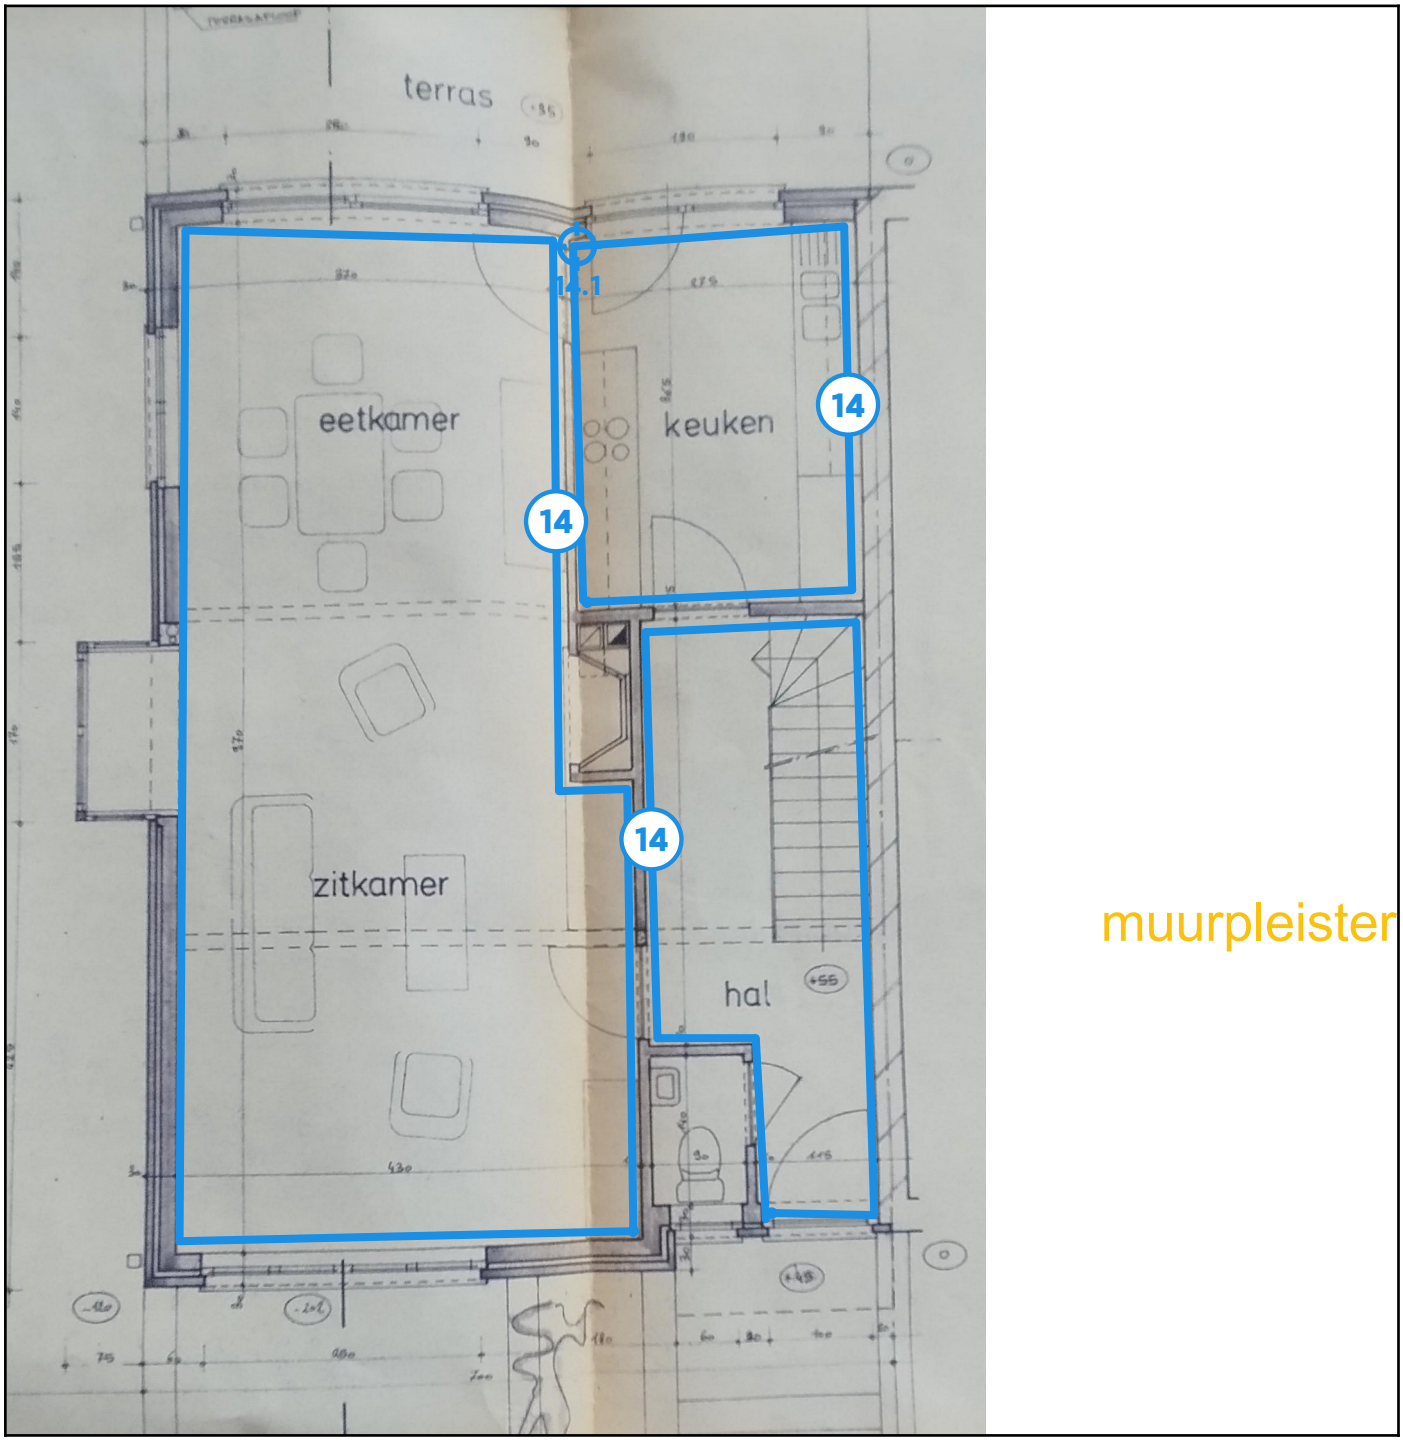
Plan 1.5: Plan glv

Beschrijving	Type	Actie
14. Muurpleister	Geen asbest	-
14.1 Code: 001	Mengmonster	-

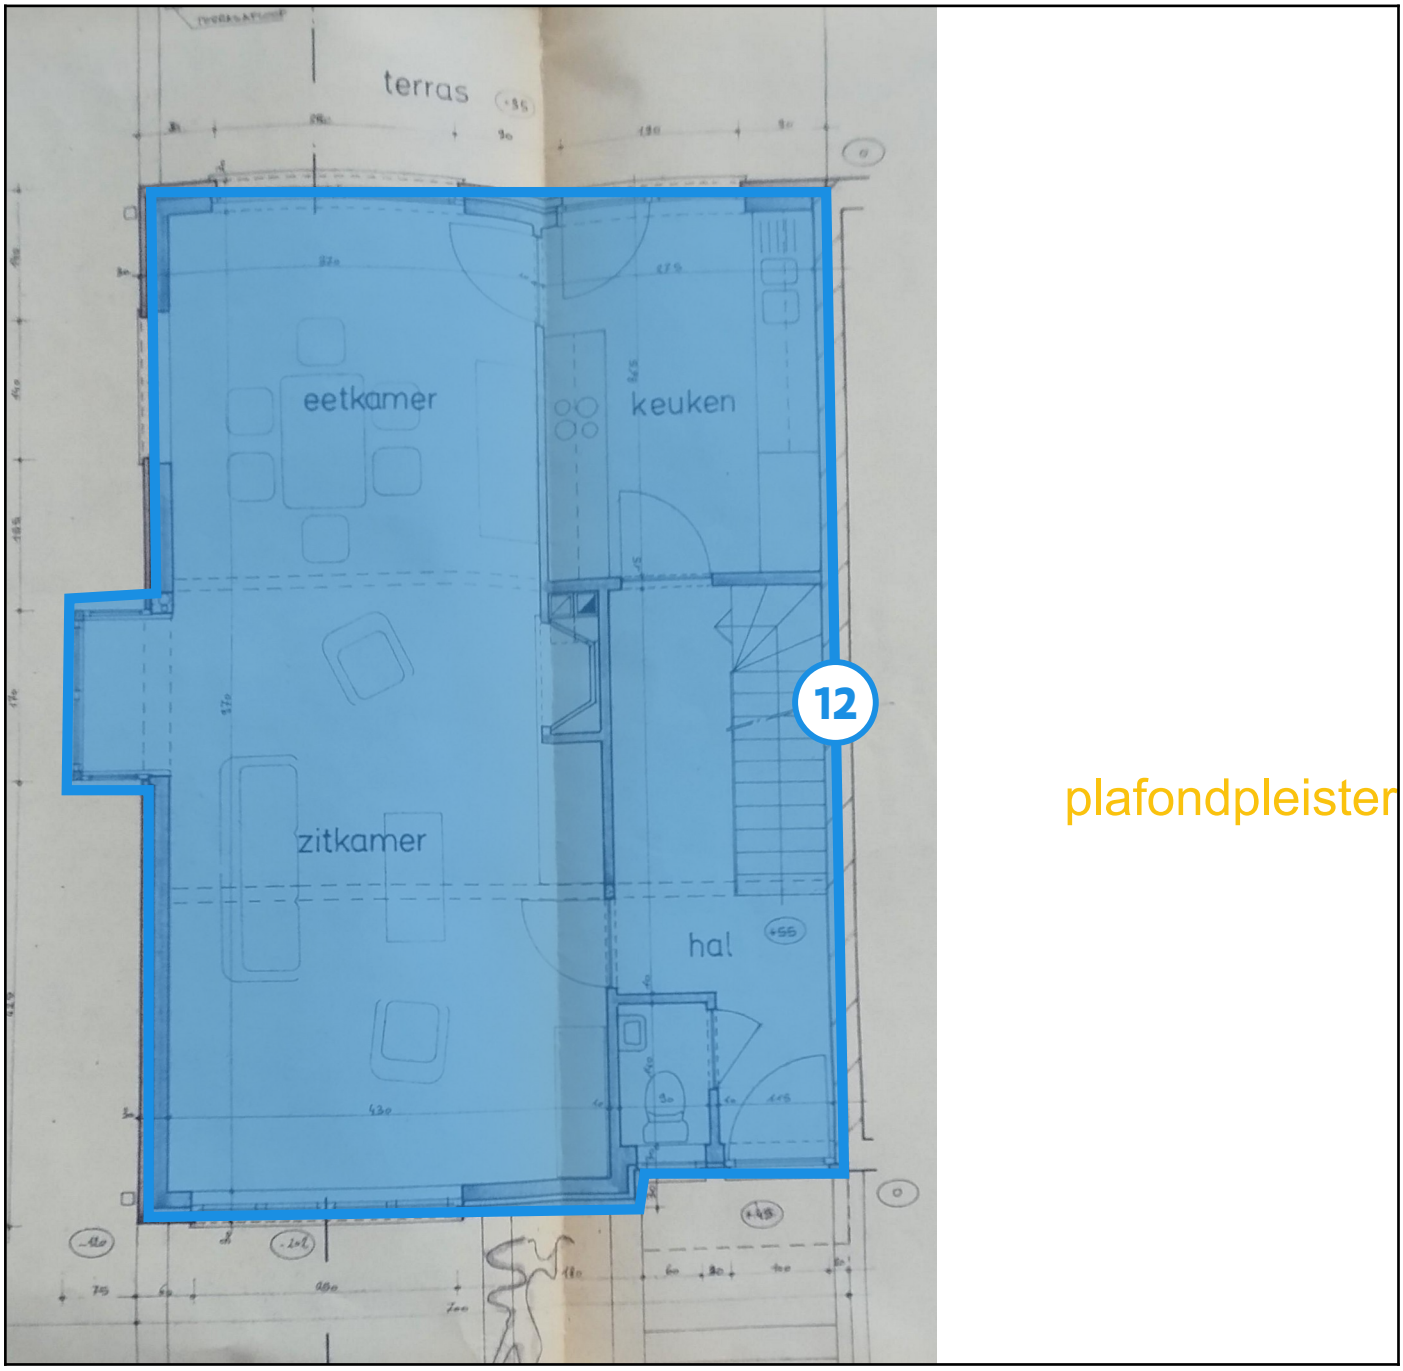
Plan 1.6: Plan glv

Beschrijving	Type	Actie
12. Plafondpleister	Geen asbest	-

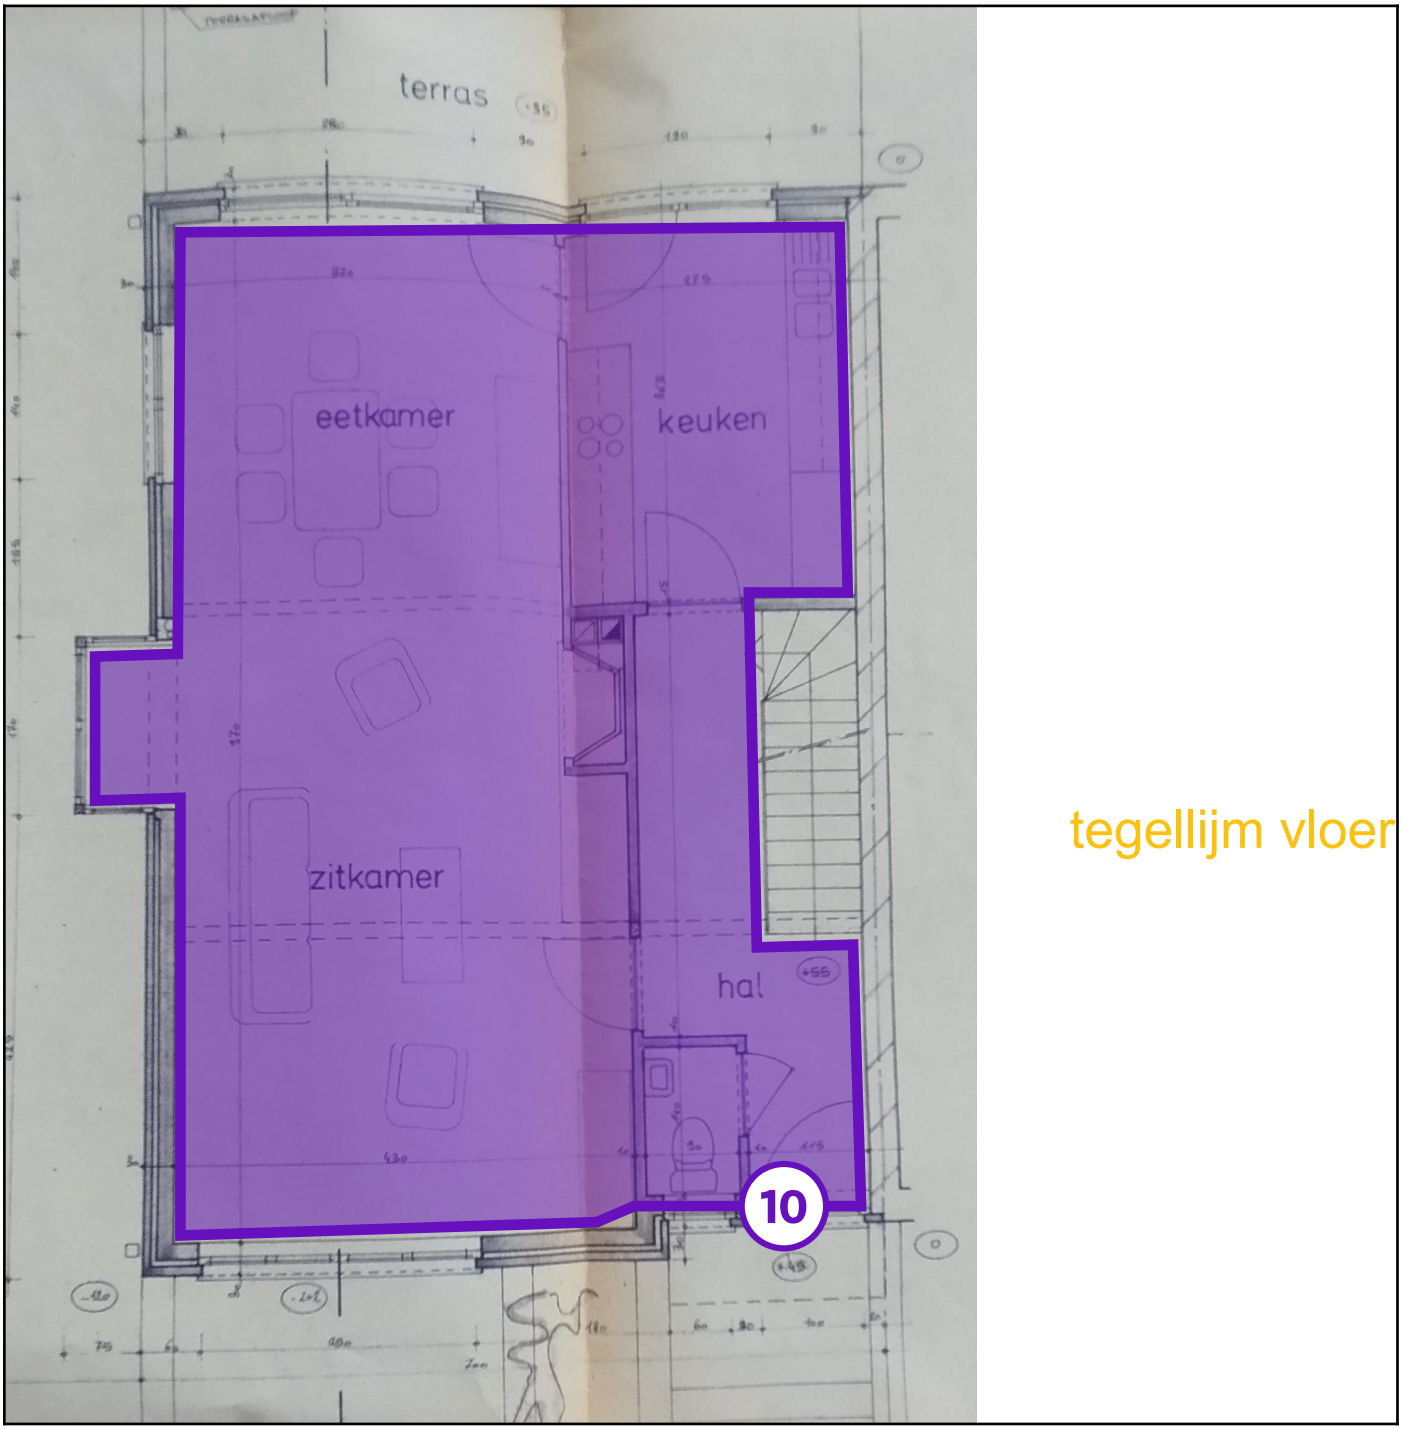
Plan 1.7: Plan glv

Beschrijving	Type	Actie
10. Tegellijm vloeren niet zichtbaar	Advies	-

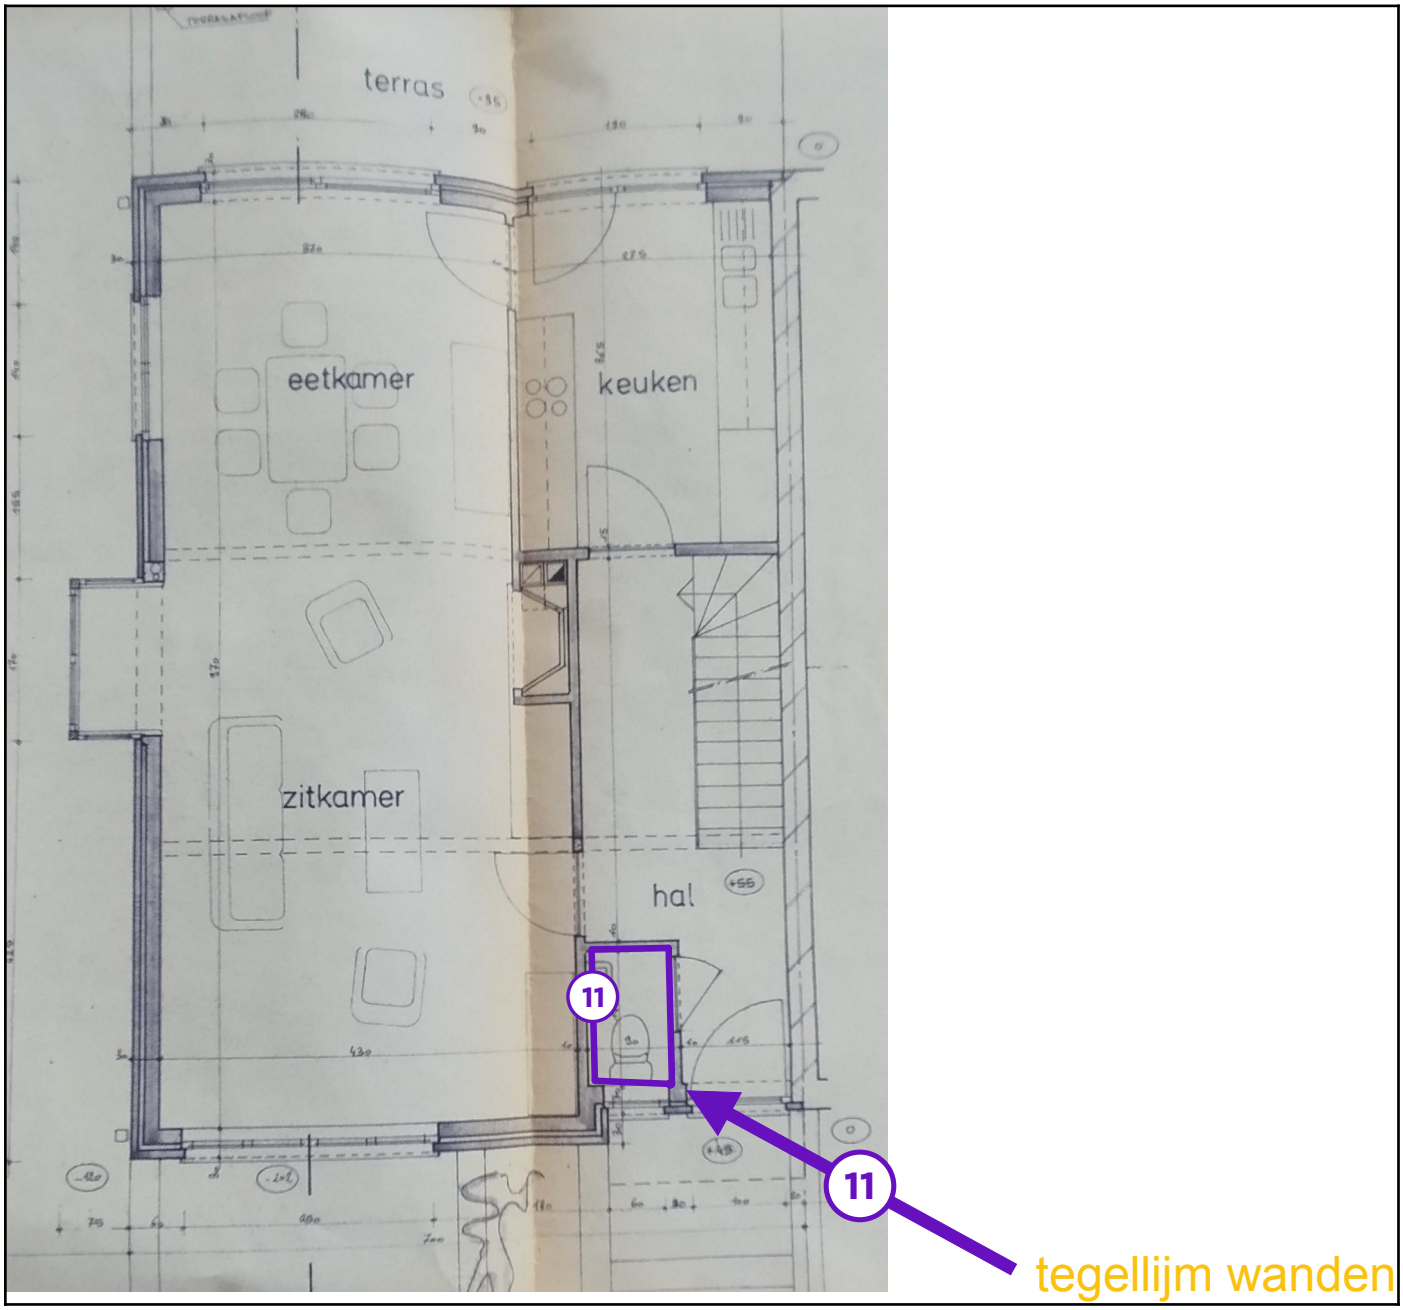
Plan 1.8: Plan glv

Beschrijving	Type	Actie
11. Tegellijm wanden niet zichtbaar	Advies	-

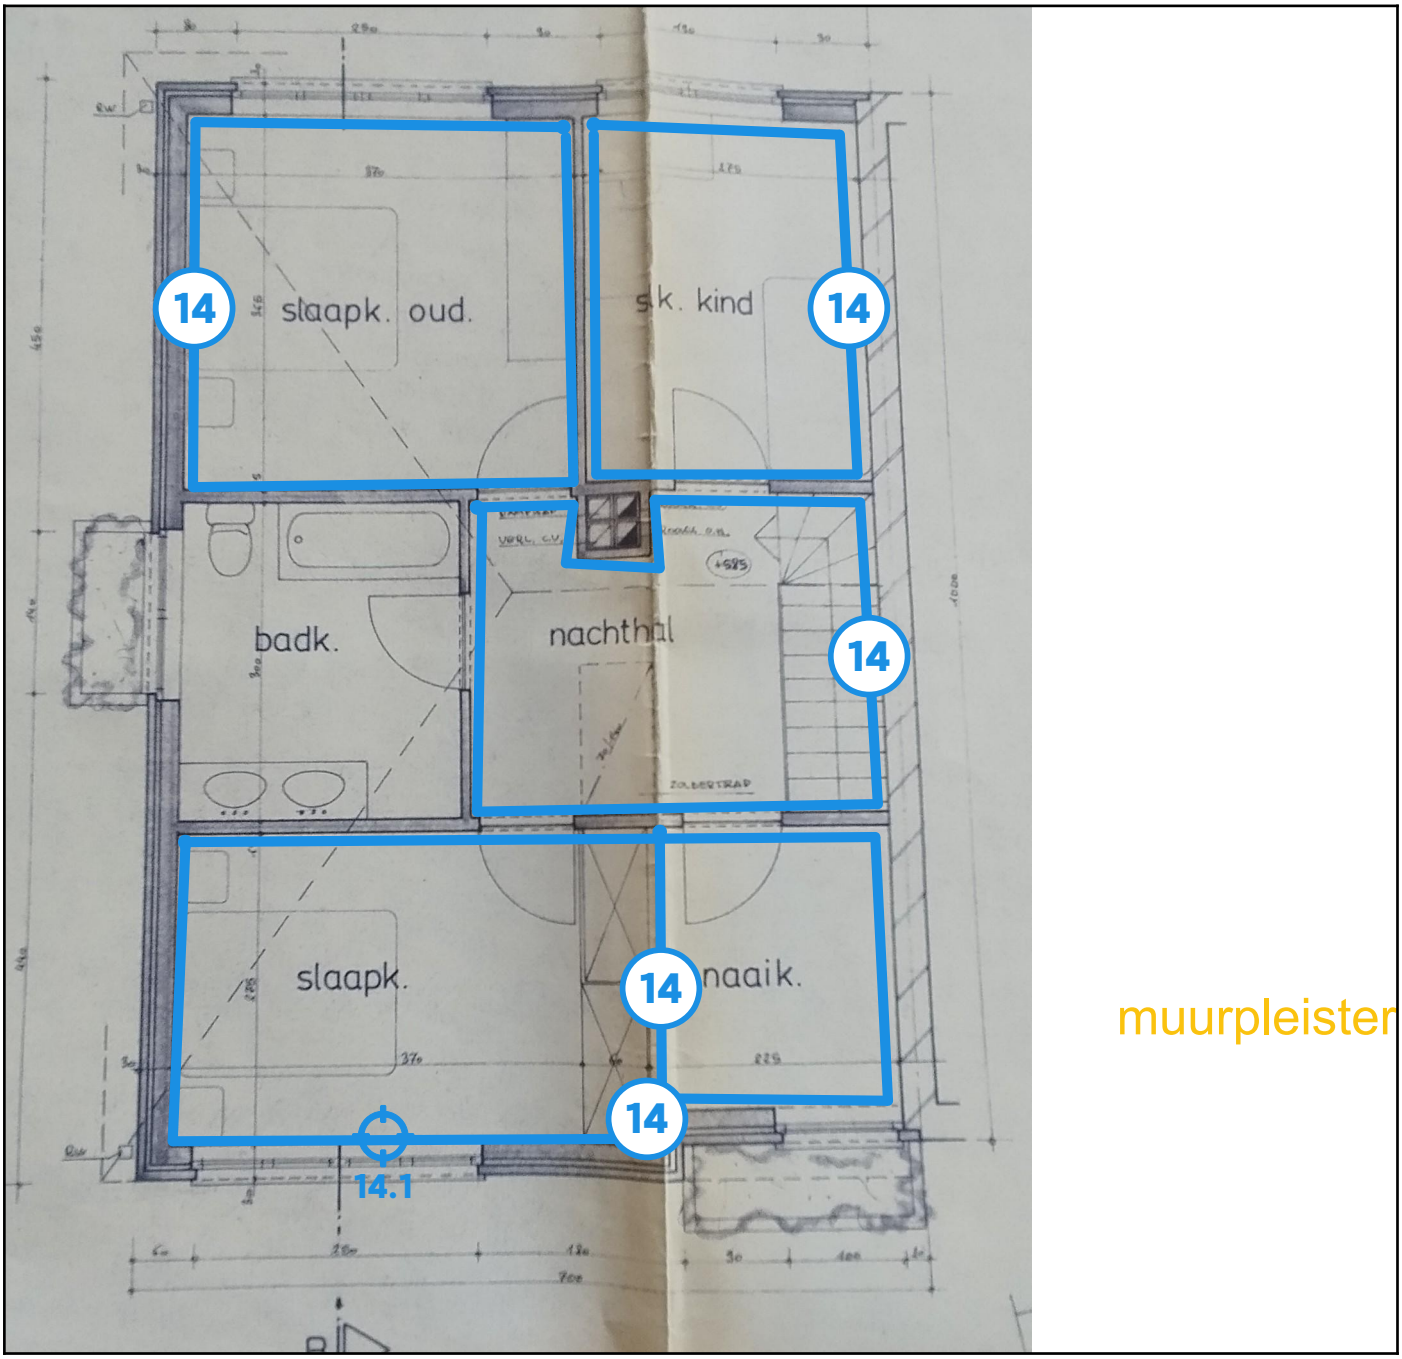
Legende van plan 1.11: Plan V+1

Beschrijving	Type	Actie
14. Muurpleister	Geen asbest	-
14.1 Code: 001	Mengmonster	-

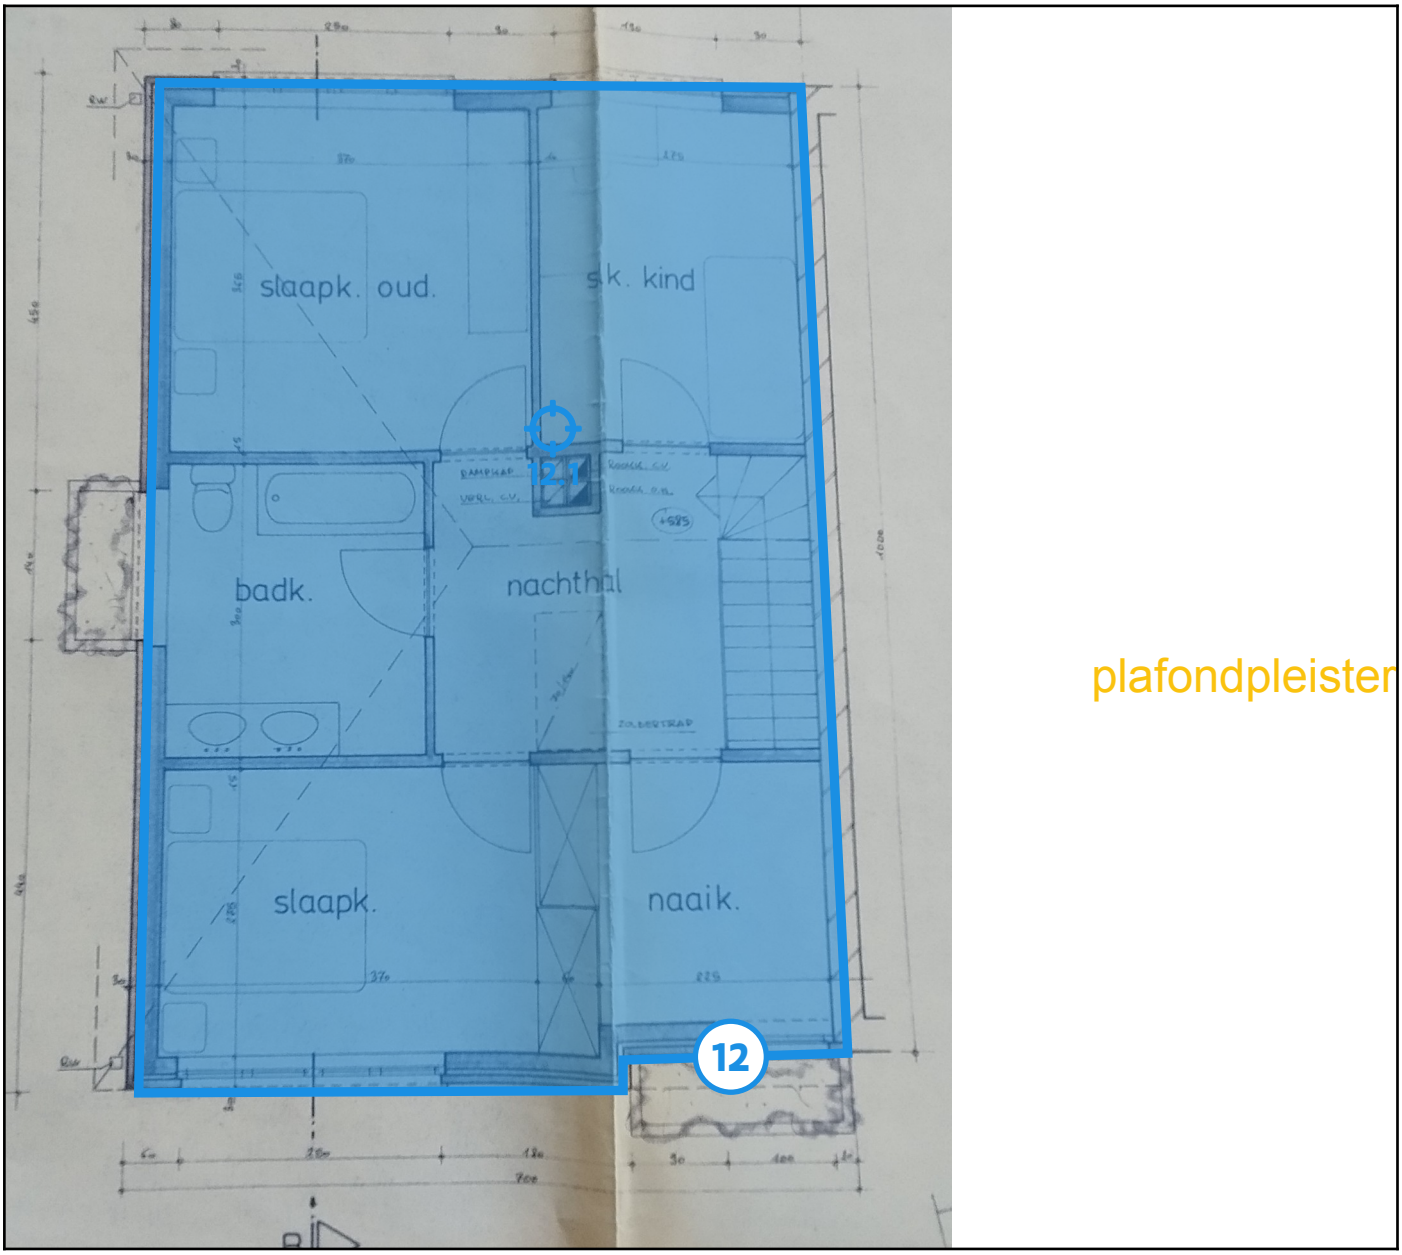
Plan 1.12: Plan V+1

Beschrijving	Type	Actie
12. Plafondpleister	Geen asbest	-
12.1 Code: 002	Mengmonster	-

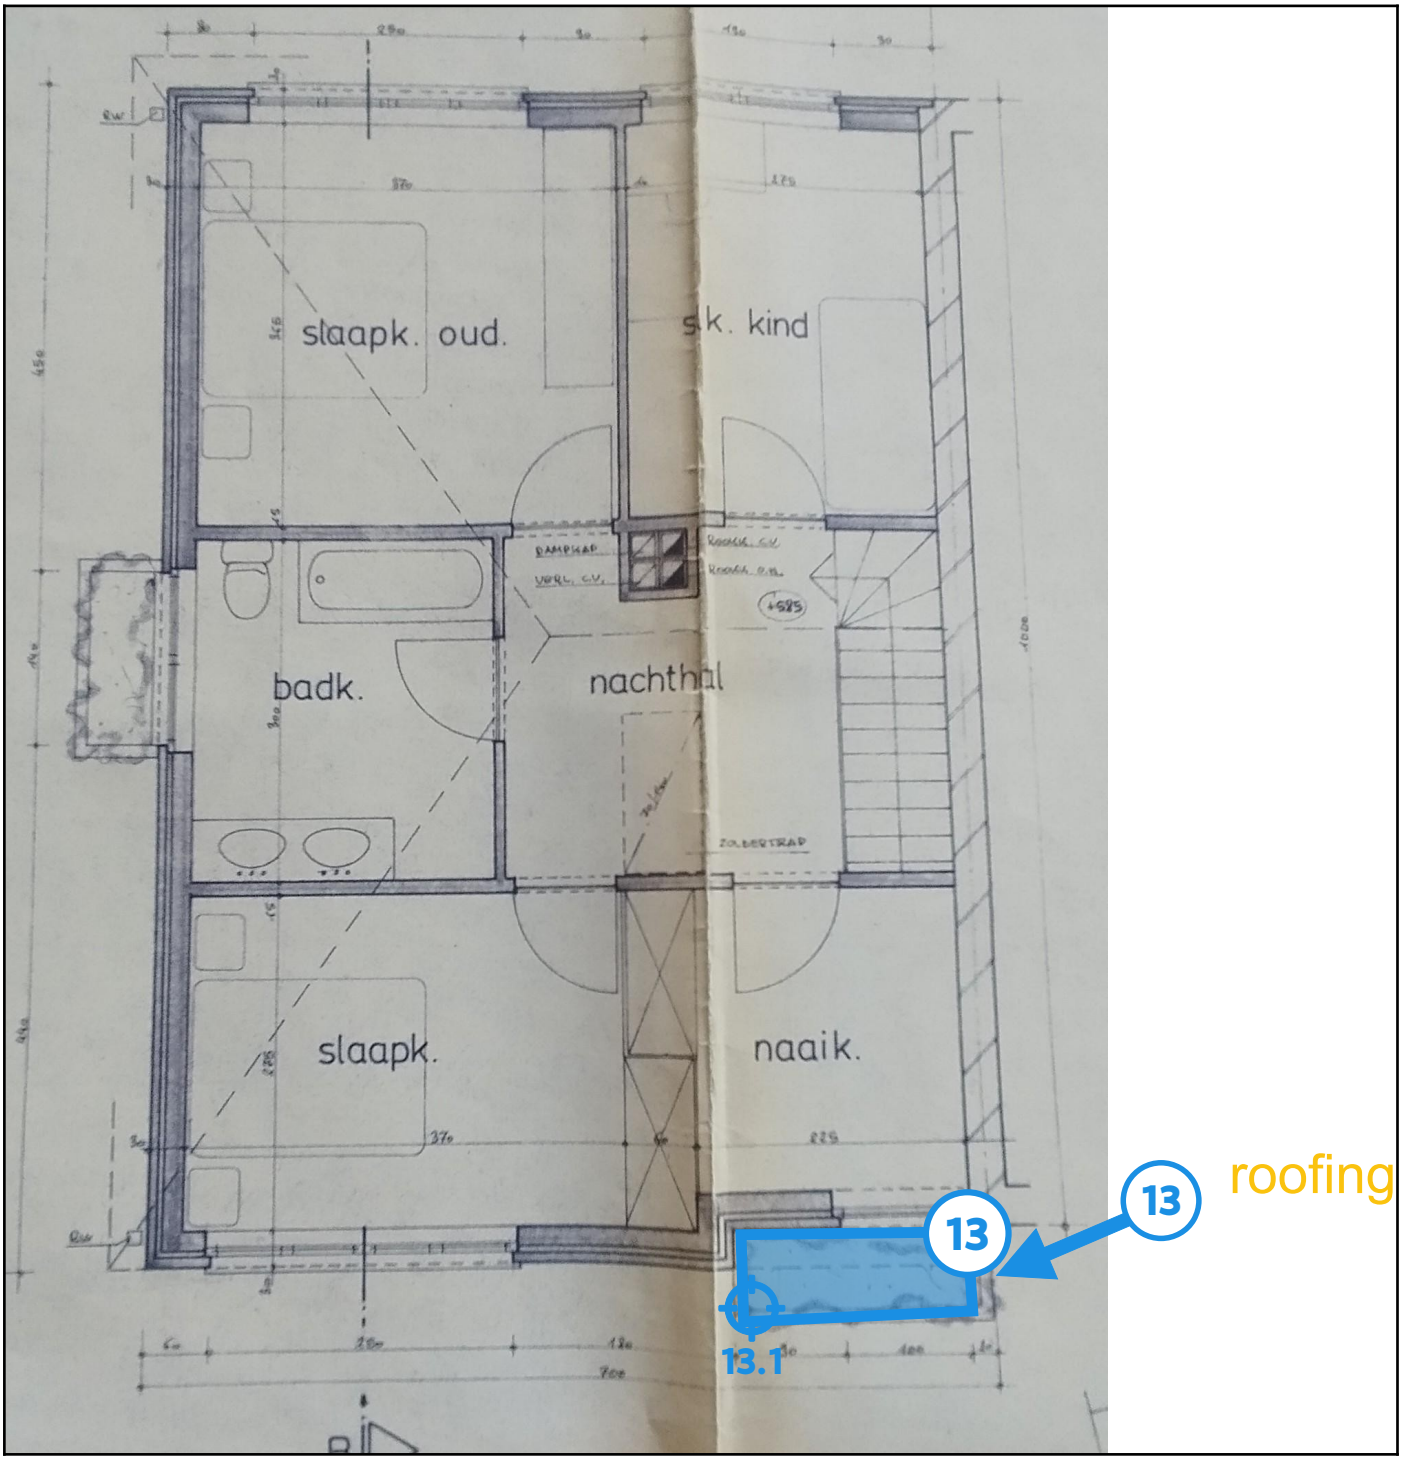
Plan 1.13: Plan V+1

Beschrijving	Type	Actie
13. Roofing (terras)	Geen asbest	-
13.1 Code: 004	Puntmonster	-

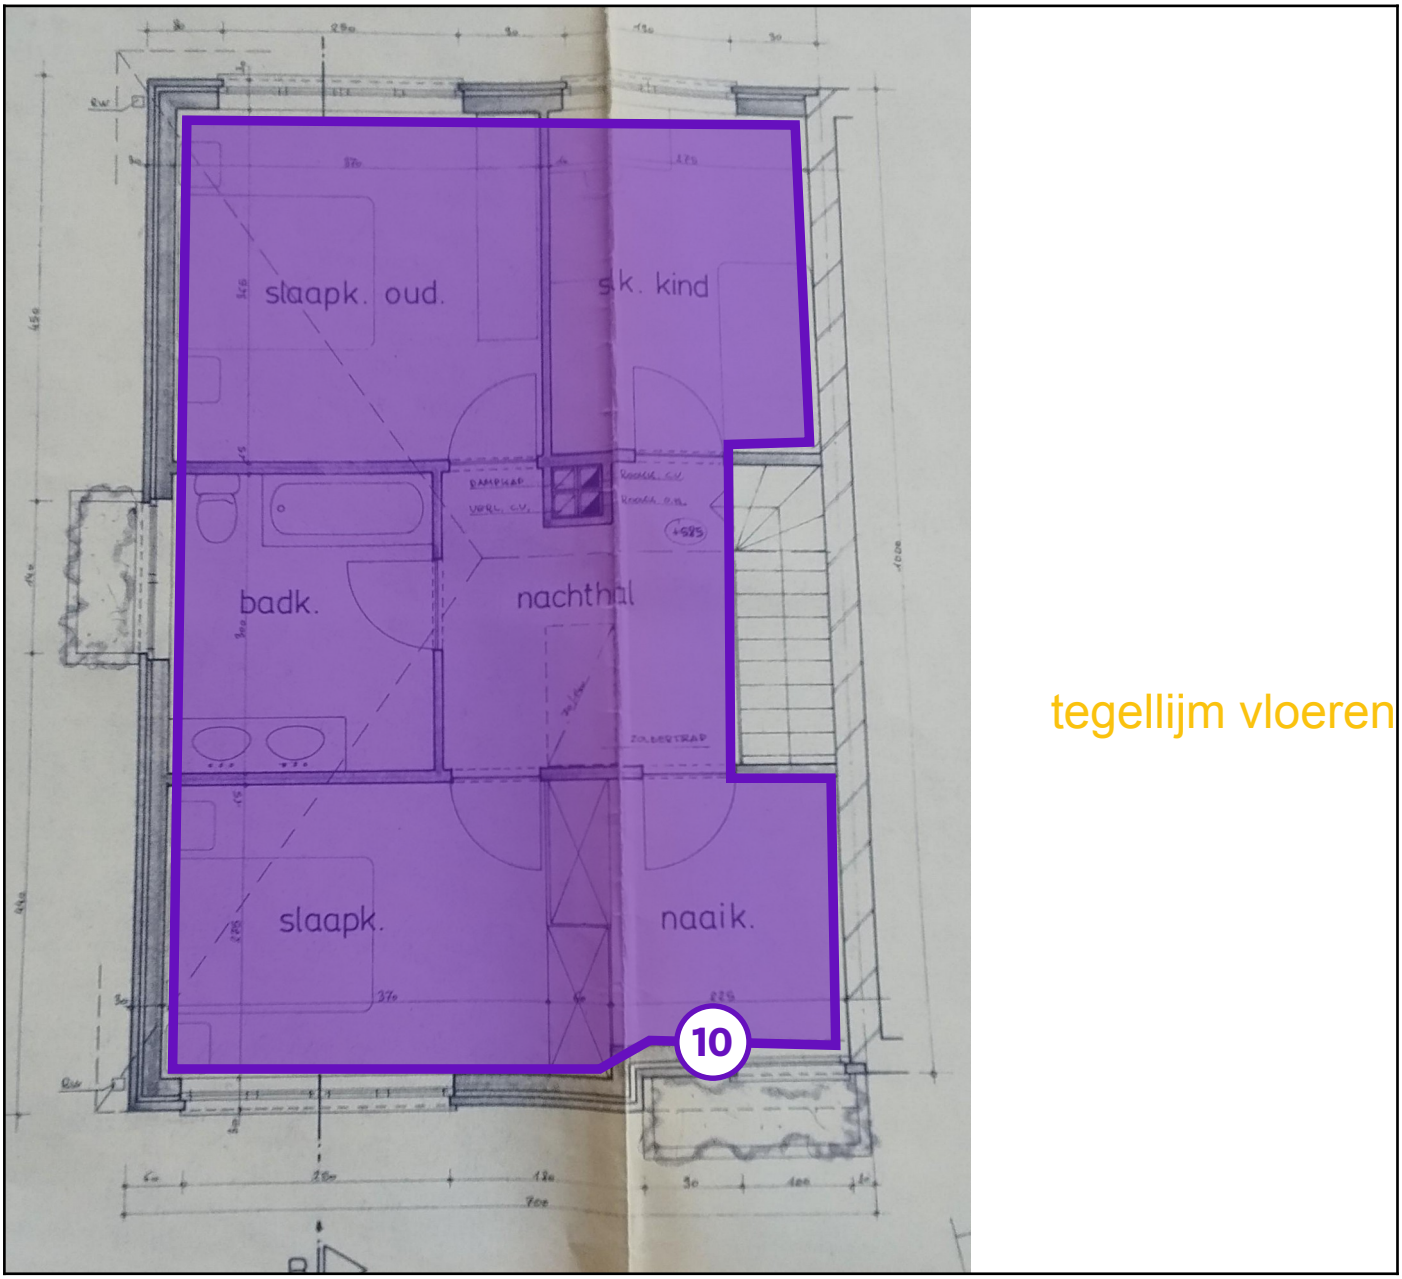
Plan 1.14: Plan V+1

Beschrijving	Type	Actie
10. Tegellijm vloeren niet zichtbaar	Advies	-

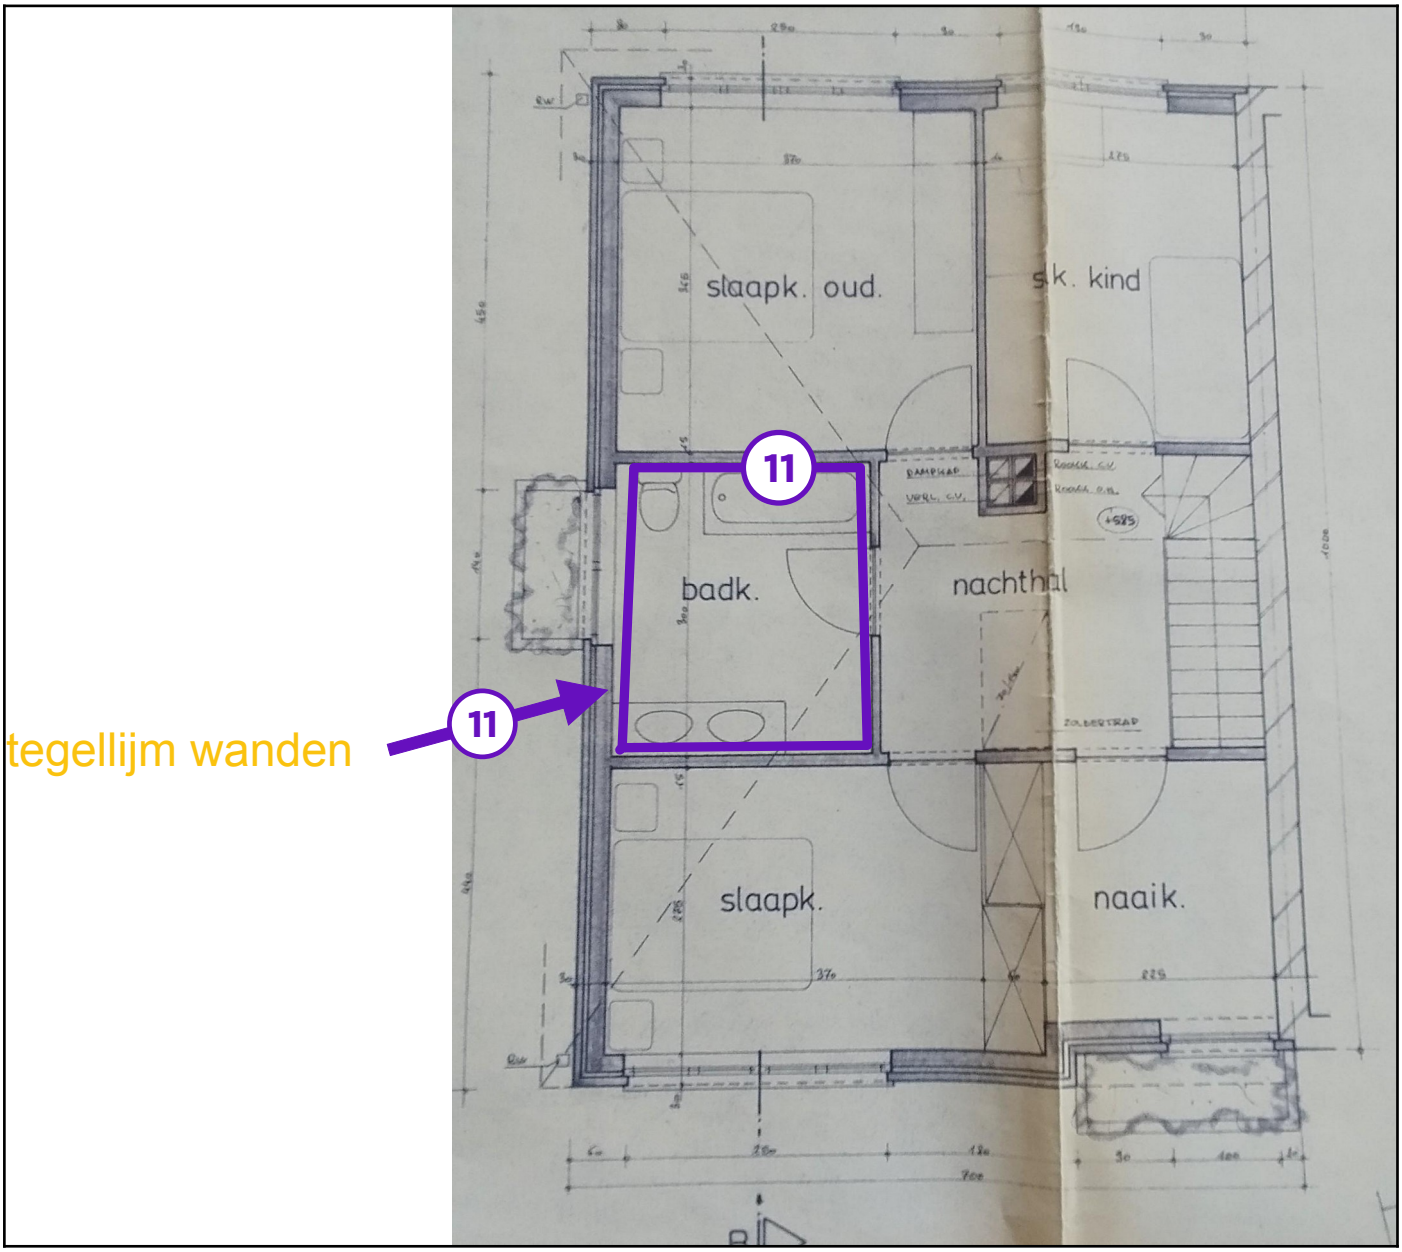
Plan 1.15: Plan V+1

Beschrijving	Type	Actie
11. Tegellijm wanden niet zichtbaar	Advies	-
