Asbestinventarisattest

Waalborrelaan 50, 1730 Asse

Attestnummer : **20261020-000024.000**
Uitgegeven op : **20.10.2026**
Geldig tot : **20.10.2031**

Niet-asbestveilig

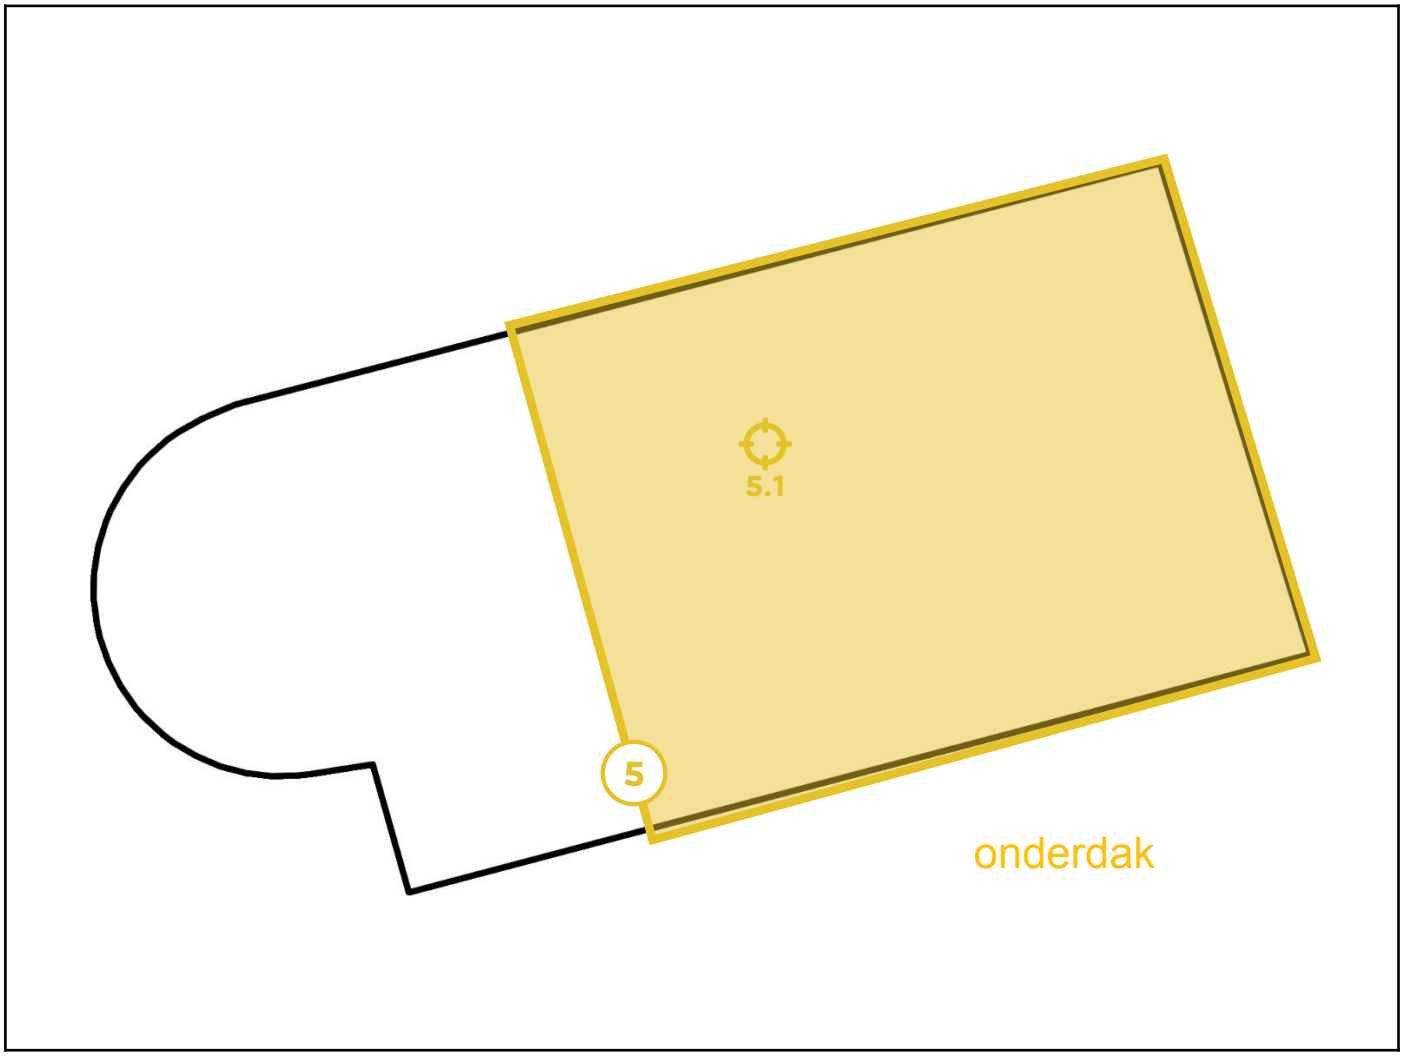
Plan 1.16: Woning plan

Beschrijving	Type	Actie
5. Onderdak (type menuiserite)	Asbestmateriaal	Zorgvuldig beheren
5.1 Code: 003	Puntmonster	-

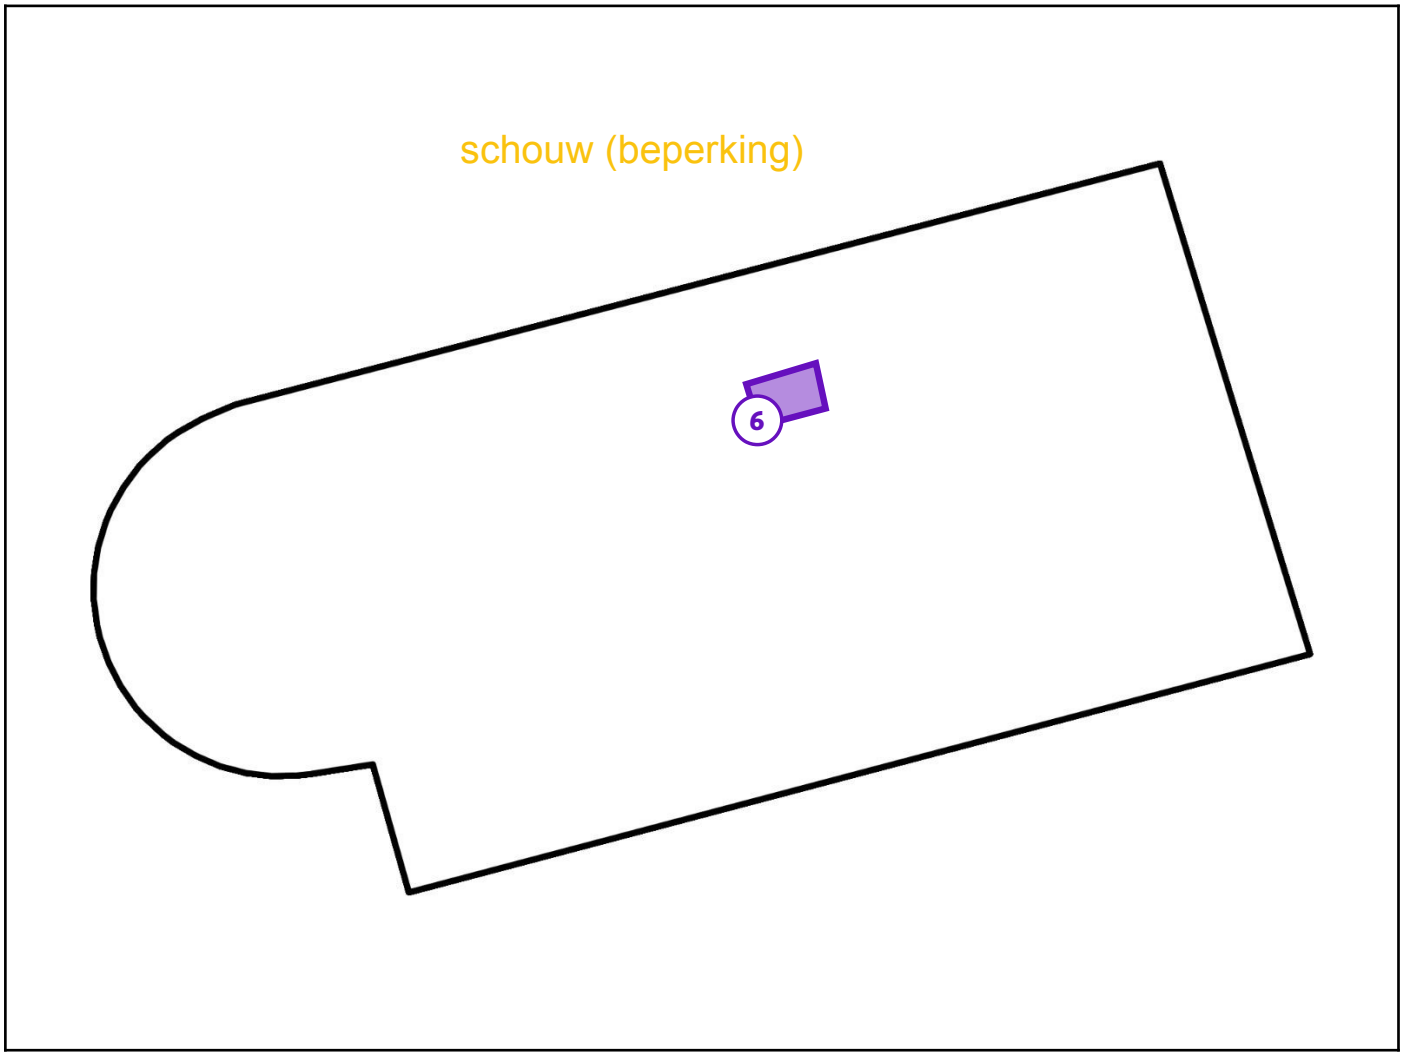
Plan 1.17: Woning plan

Beschrijving	Type	Actie
6. Schouw op het dak	Beperking	-

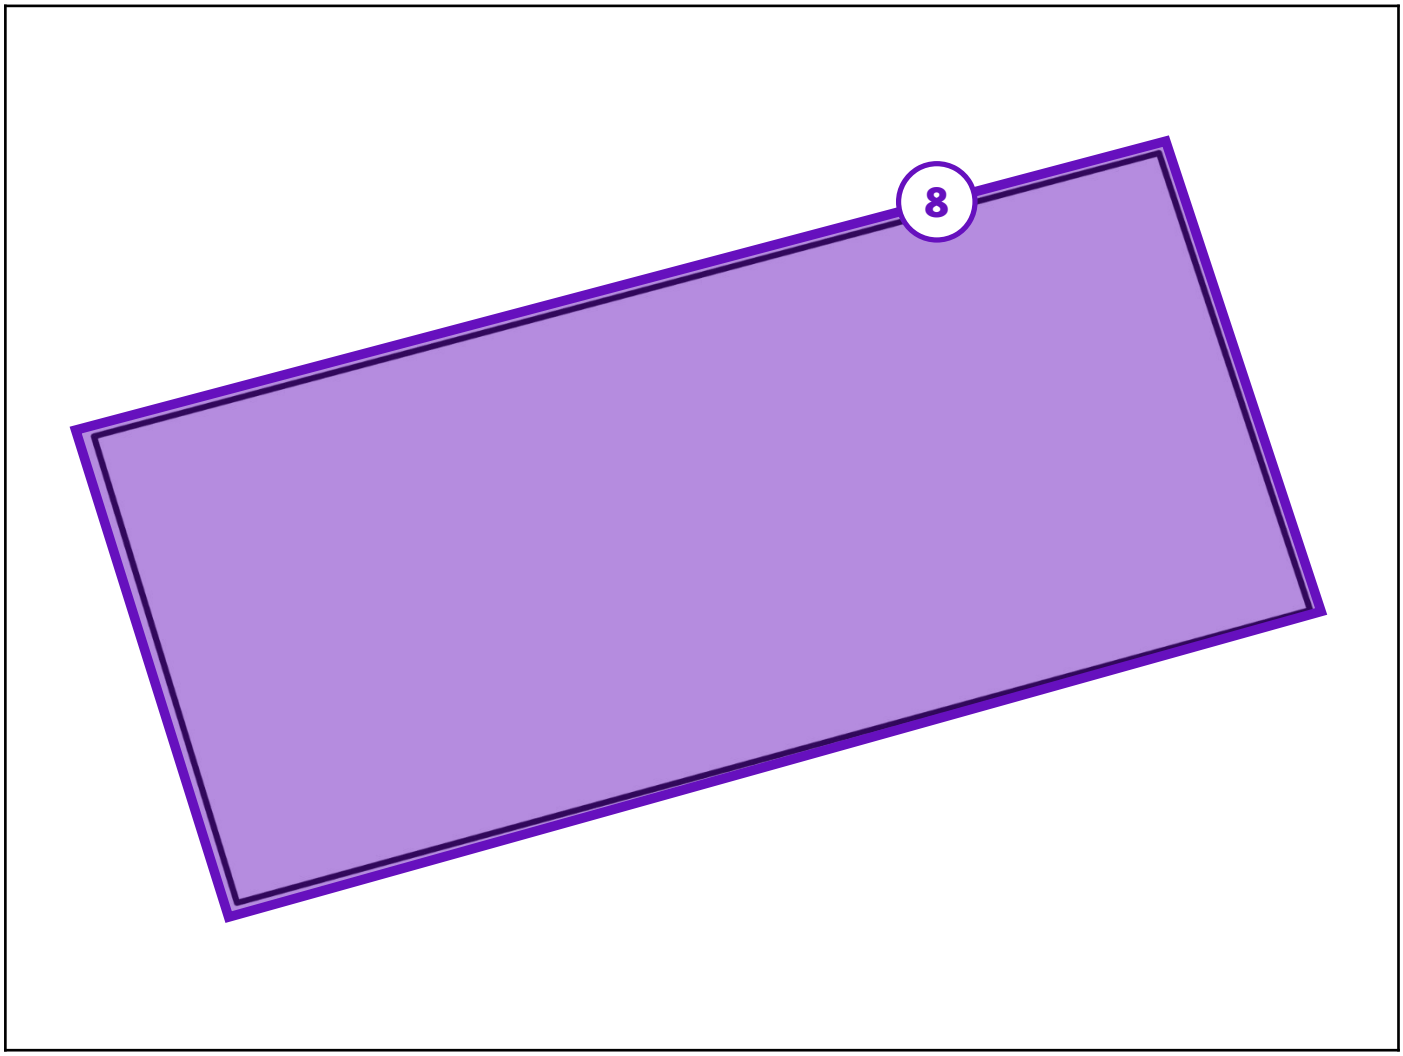
Plan 2.1: Ingezonken garagetoegang plan

Beschrijving	Type	Actie
8. Ingezonken garagetoegang	Advies	-

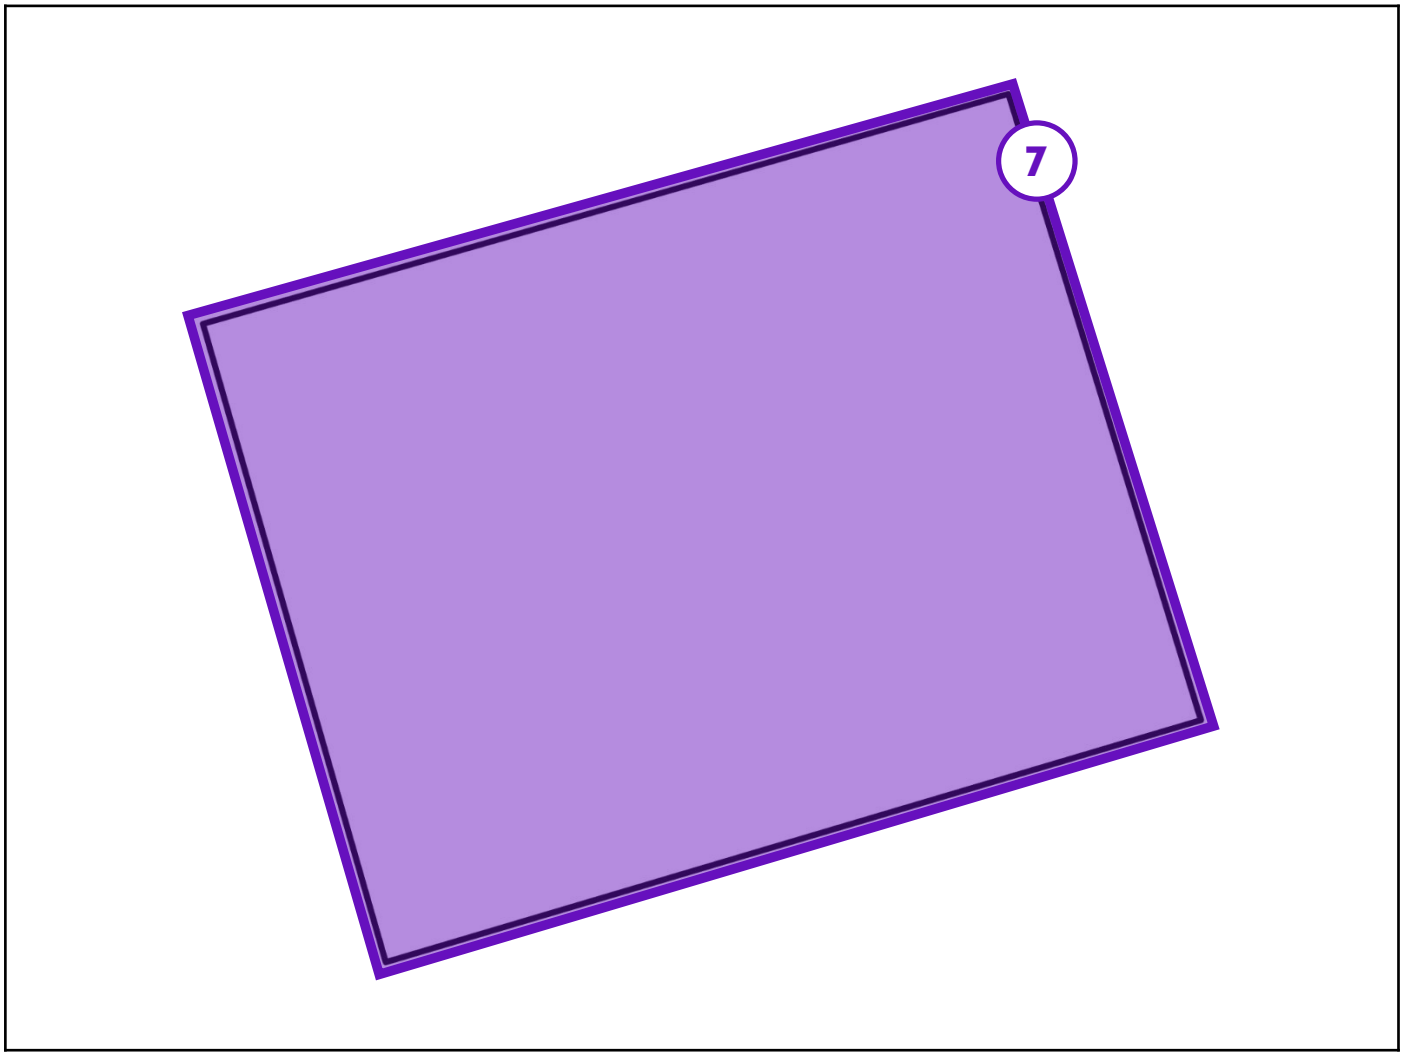
Plan 3.1: Serre plan

Beschrijving	Type	Actie
7. Serre	Advies	-

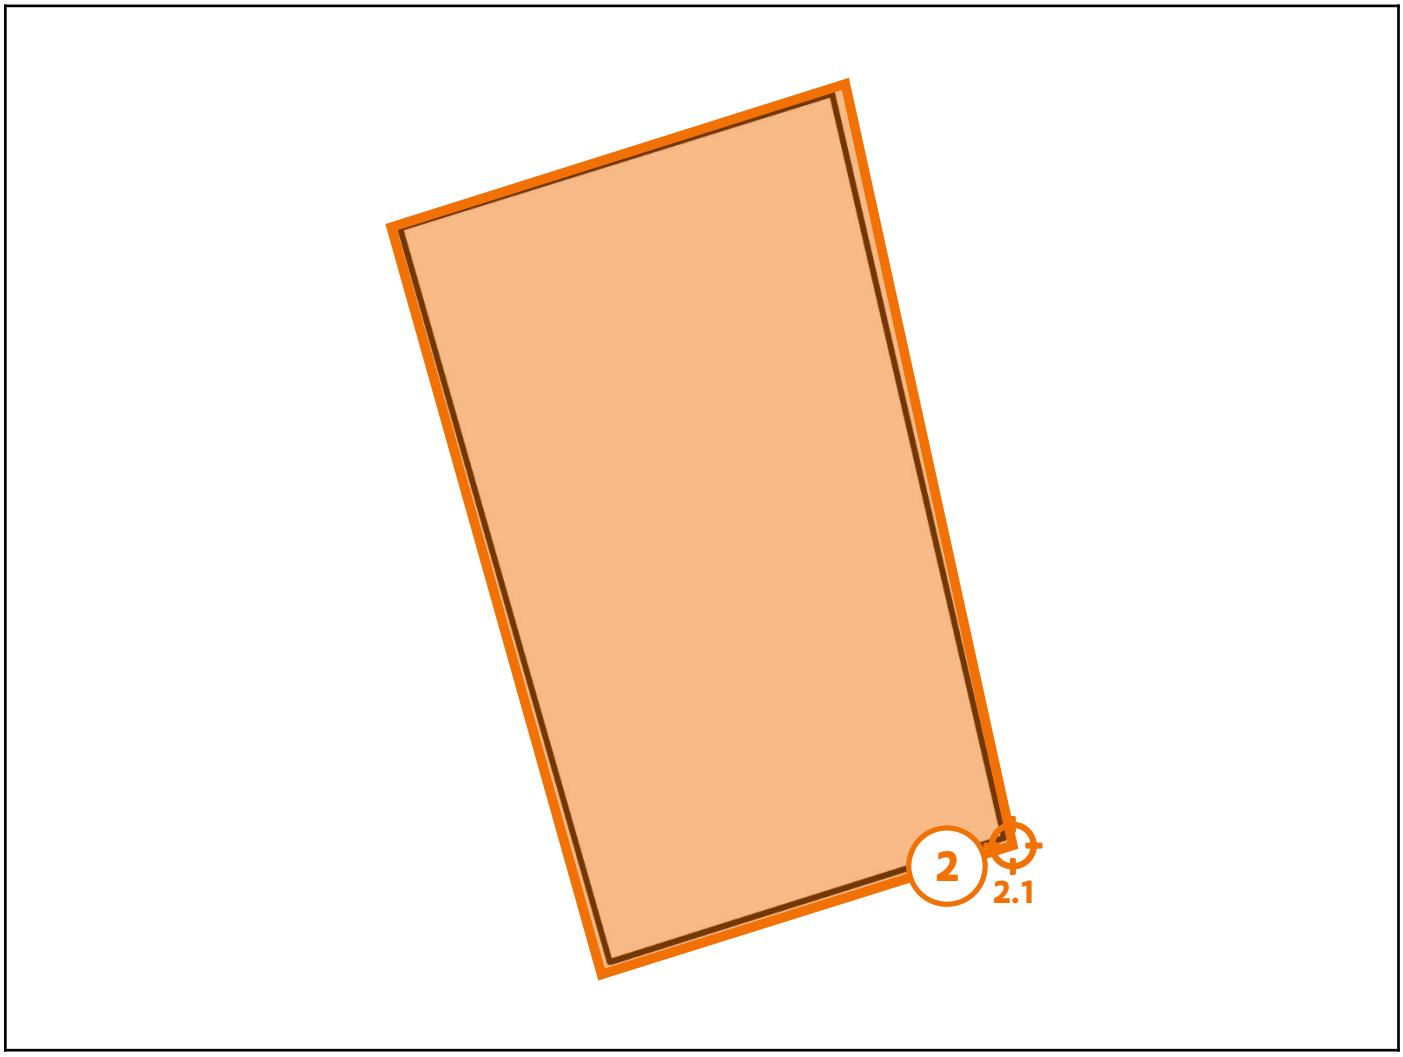
Plan 4.1: Tuinhuis plan

Beschrijving	Type	Actie
2. Golfplaten	Asbestmateriaal	Verwijderen
2.1 Code: 005	Puntmonster	-

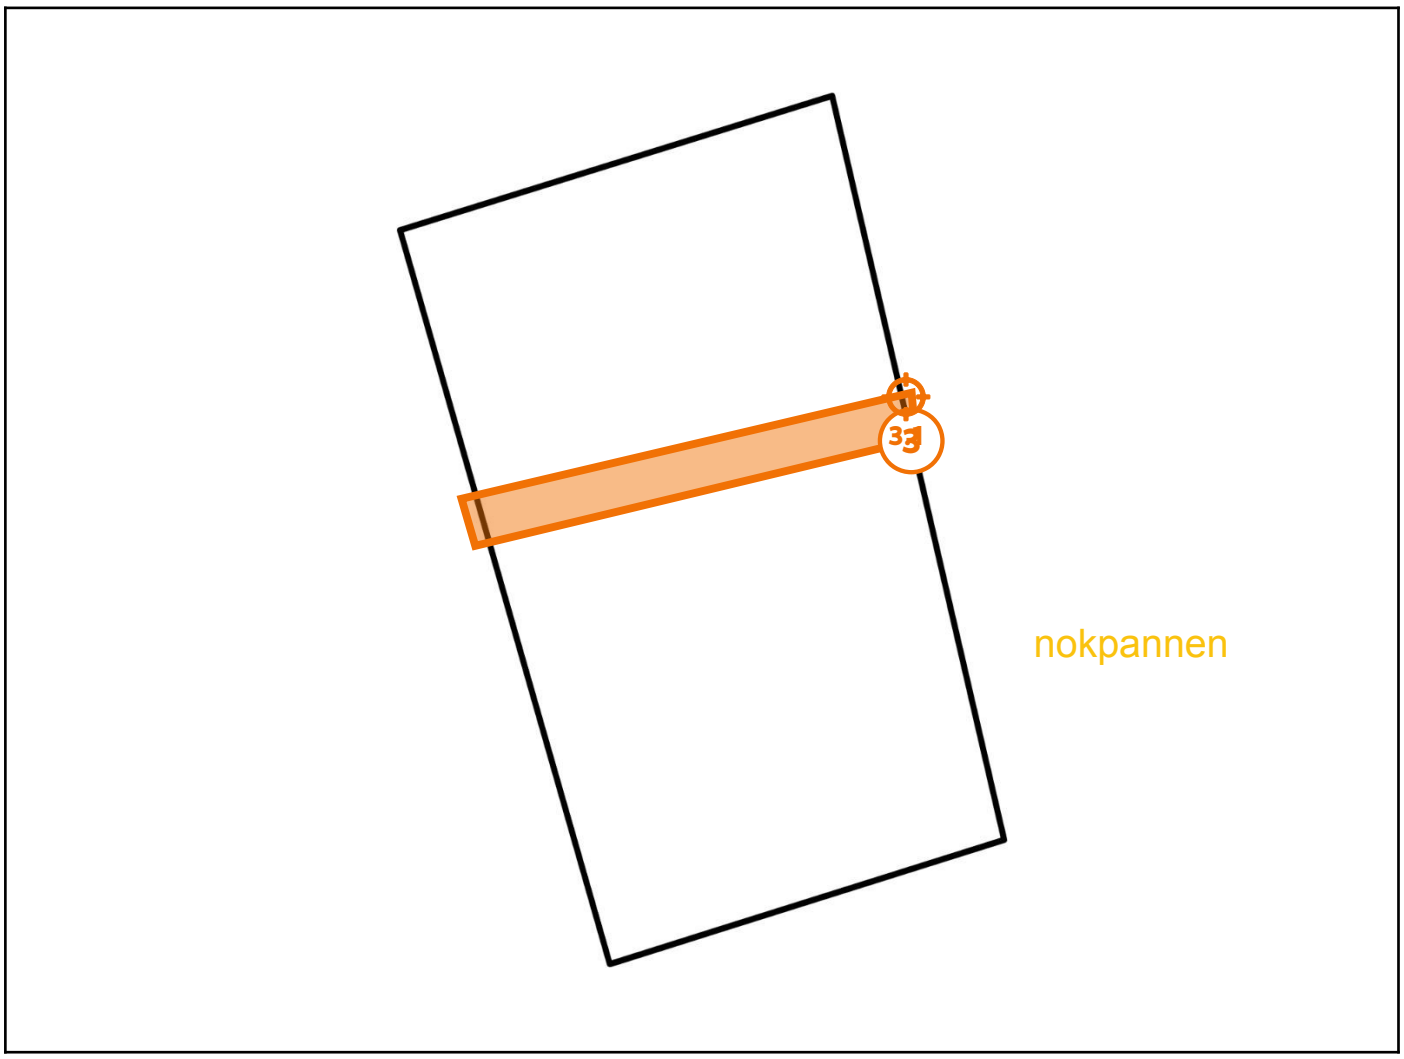
Plan 4.2: Tuinhuis plan

Beschrijving	Type	Actie
3. Nokpannen	Asbestmateriaal	Verwijderen
3.1 Code: 006	Puntmonster	-

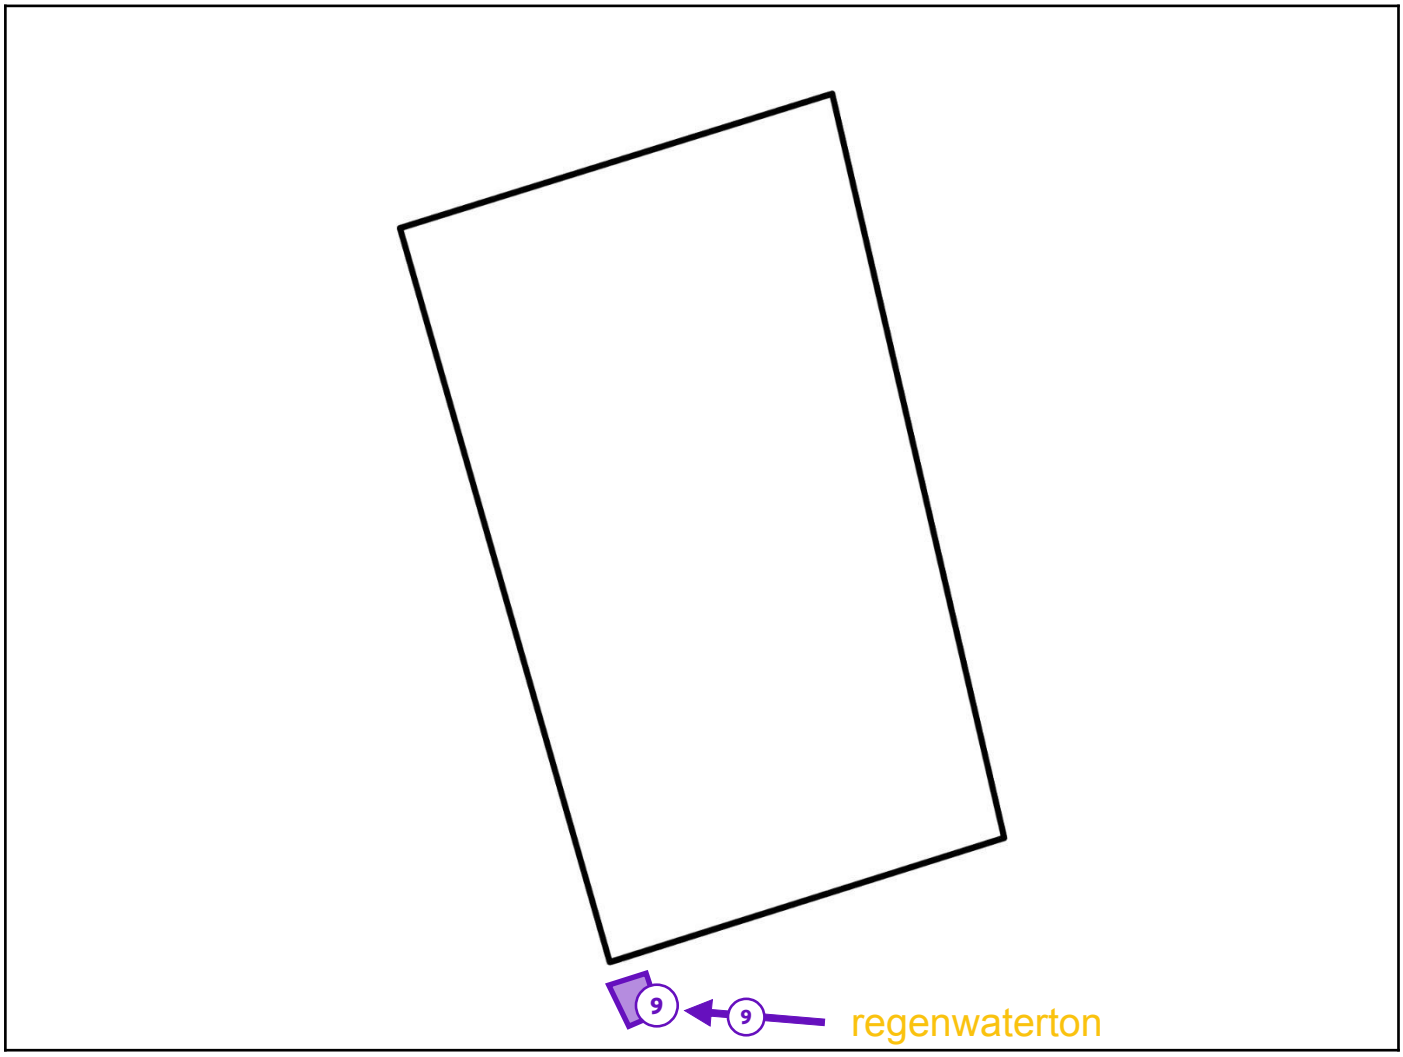
Plan 4.3: Tuinhuis plan

Beschrijving	Type	Actie
9. Regenwaterton	Advies	-

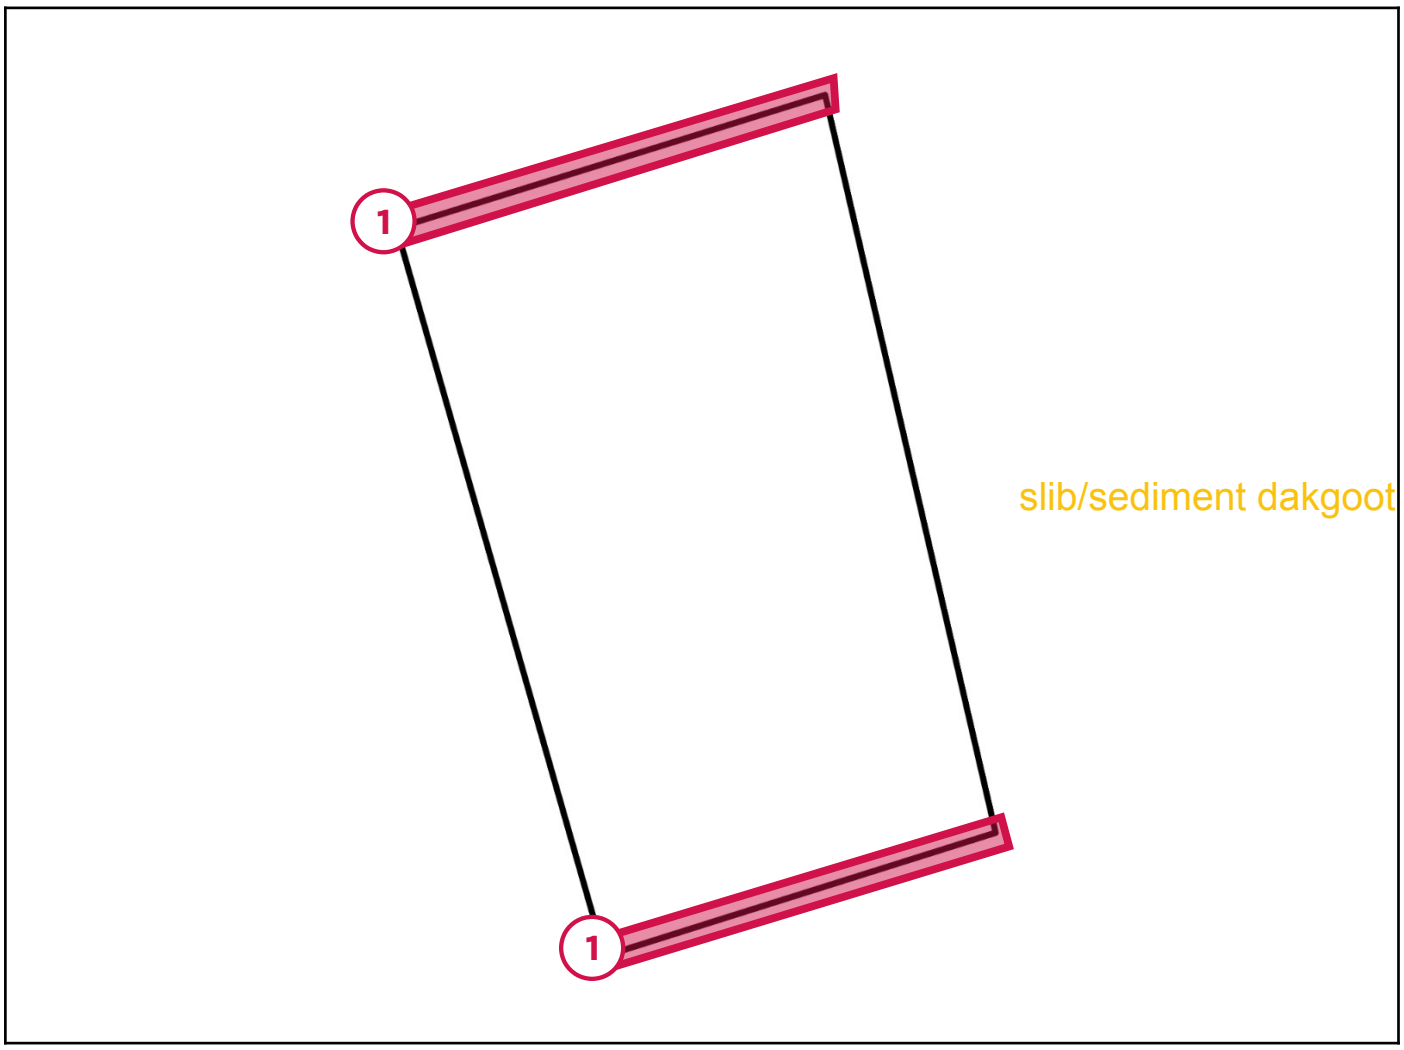
Plan 4.4: Tuinhuis plan

Beschrijving	Type	Actie
1. Slib/sediment dakgoot	Asbestmateriaal	Dringend verwijderen

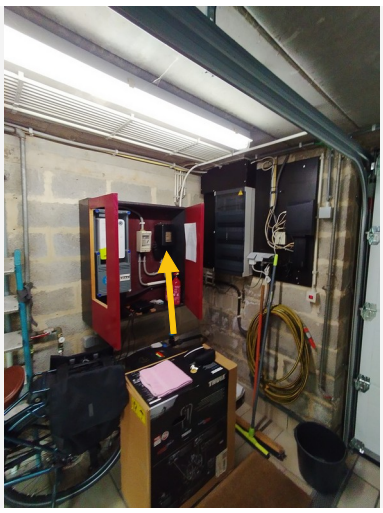
Fiche 4: Bakeliet tellerkast

Eindbeoordeling materiaalrisico	Laag materiaalrisico en/of verlaagde kans op vezelvrijgave

Gebondenheid	Categorie 1: hechtgebonden in oorsprong
Asbestsoort (vezeltype)	Crocidoliet aanwezig
Asbestconcentratie	Laag (< 50%)
Afschermingsgraad van het gehele materiaal	Geheel of deels vrij aan de binnenlucht, maar geen contact met binnenluchtstromen
Toestand van het materiaal	Onbeschadigd, niet verweerd

- Zorg voor een veilig beheer. Vermijd het beschadigen van het asbestmateriaal. Controleer de toestand jaarlijks op wijzigingen.
- Voer bijkomende staalname(s) uit.

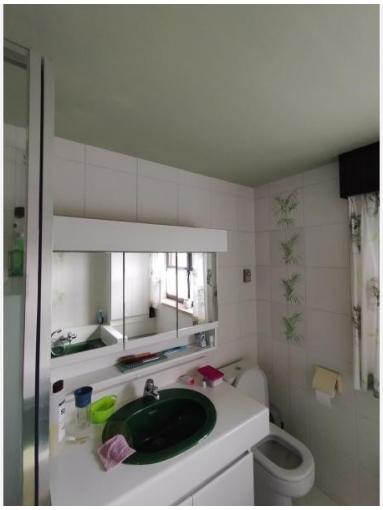
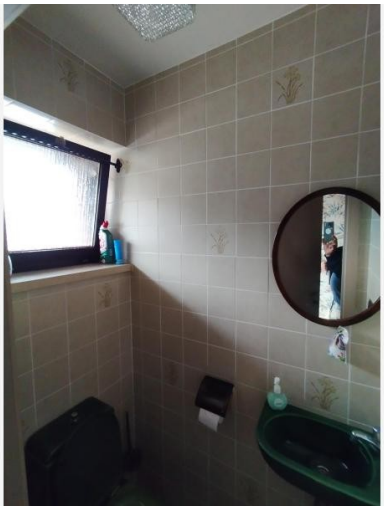
Fiche 11: Tegellijm wanden niet zichtbaar

Informatie over een materiaal dat de asbestdeskundige niet kan waarnemen of vaststellen

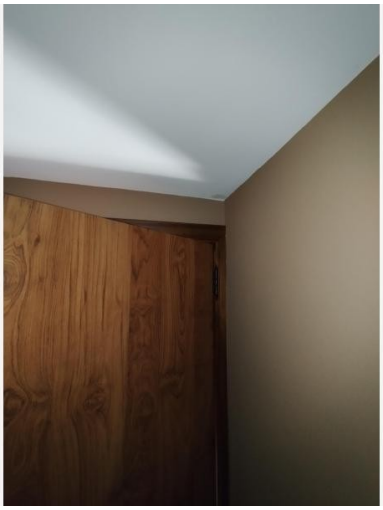
Fiche 12: Plafondpleister

Geen asbest

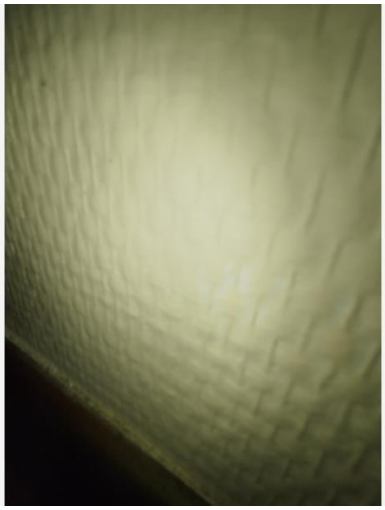
Fiche 14: Muurpleister

Geen asbest
