Asbestinventarisattest

Joos van den Steenelei 23, 2100 Antwerpen

Attestnummer : **20241118-000248.001**
Uitgegeven op : **19.11.2024**
Geldig tot : **19.11.2034**

Niet-asbestveilig

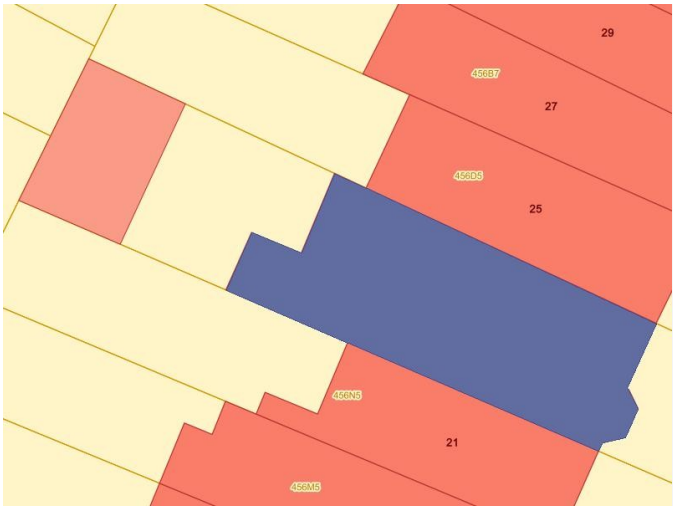
Zone 1: Hoofdgebouw

3 Asbestmaterialen

4 Adviezen

1 Geen asbest

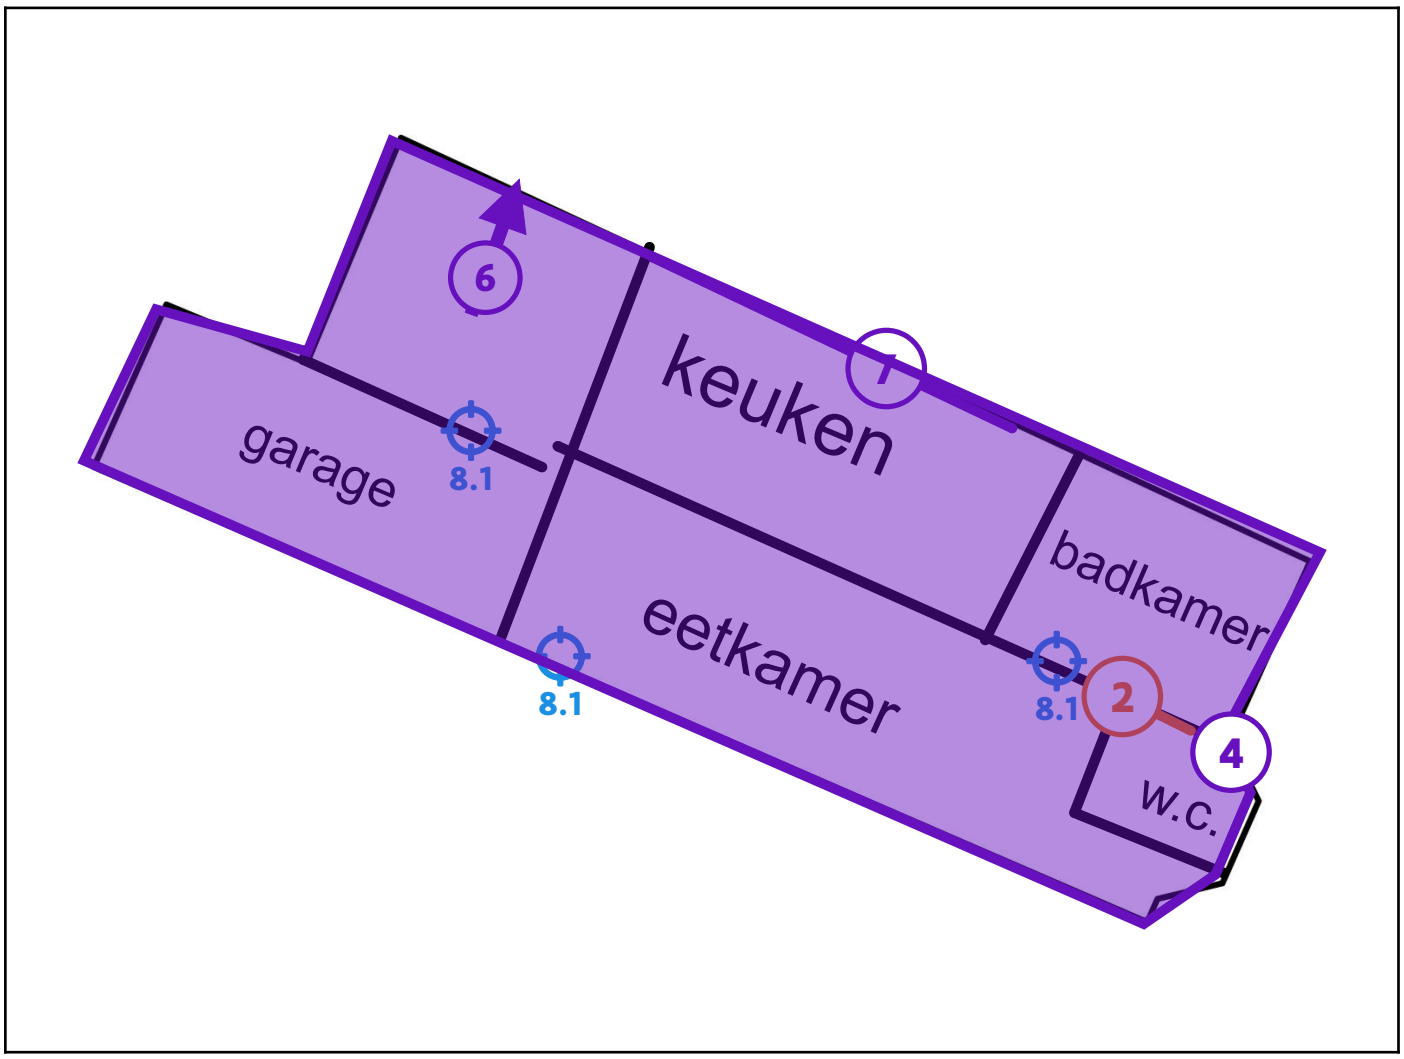
Plan 1.2: Gelijkvloers

Beschrijving	Type	Actie
2. Glassal plaat	Asbestmateriaal	Verwijderen
4. Pleisterwerk plafond	Advies	-
6. Schouw	Advies	-
7. Keukenkasten	Advies	-
8. Pleisterwerk muren	Geen asbest	-
8.1 Code: ID01	Mengmonster	-

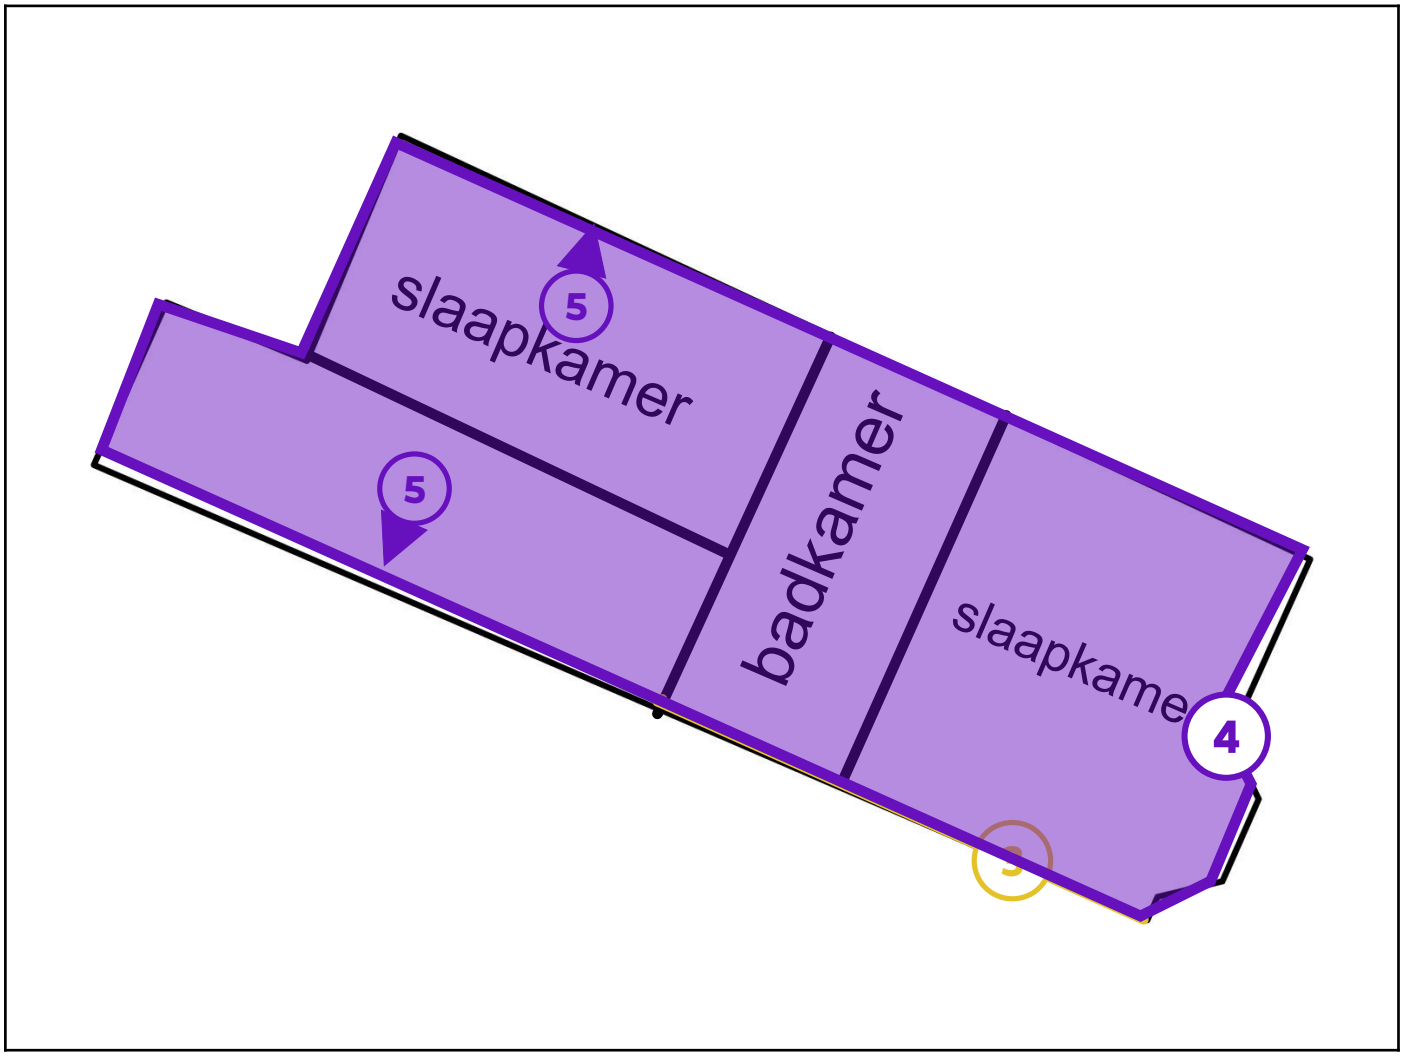
Plan 1.3: 1ste verdiep

Beschrijving	Type	Actie
3. Ramen mastiek	Asbestmateriaal	Zorgvuldig beheren
4. Pleisterwerk plafond	Advies	-
5. Schouw 1ste verdiep	Advies	-

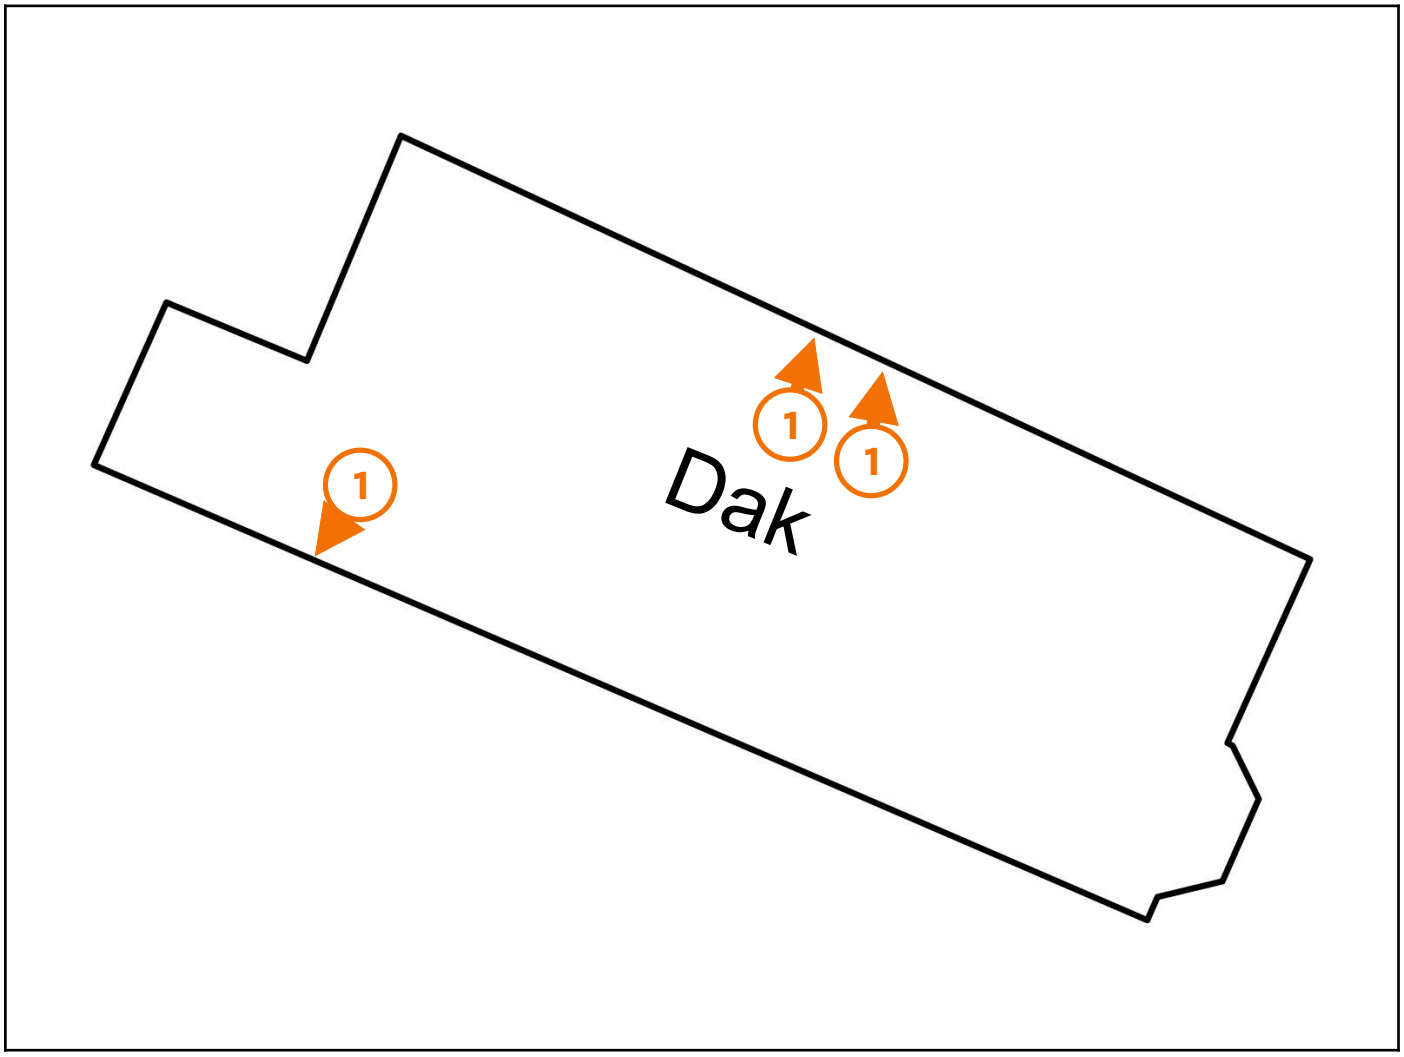
Plan 1.4: Dak

Beschrijving	Type	Actie
1. Toepassing cement dak	Asbestmateriaal	Verwijderen

Eindbeoordeling materiaalrisico	Verhoogd materiaalrisico en/of verhoogde kans op vezelvrijgave

Gebondenheid	Categorie 1: hechtgebonden in oorsprong
Asbestsoort (vezeltype)	Crocidoliet aanwezig
Asbestconcentratie	Laag (< 50%)
Afschermingsgraad van het gehele materiaal	Geheel of deels vrij aan de buitenlucht
Toestand van het materiaal	Matig beschadigd, matig verweerd

- Zorg voor een veilig beheer. Vermijd het beschadigen van het asbestmateriaal. Controleer de toestand jaarlijks op wijzigingen.

- Eenvoudige handelingen: enkel door erkend asbestverwijderaar
  Volgens inspectieprotocol

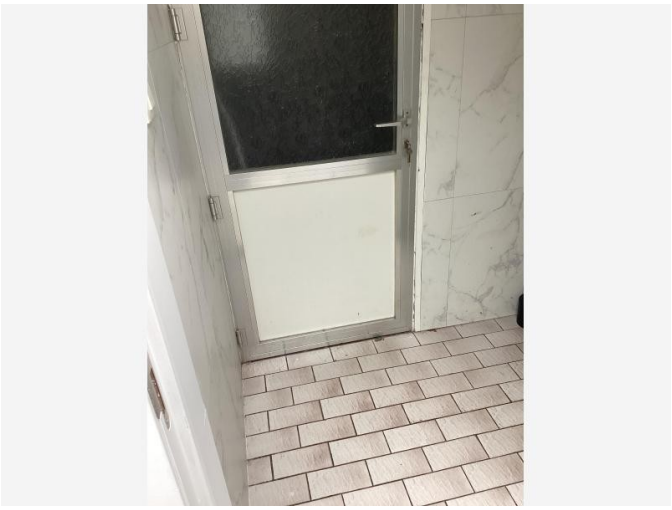
Fiche 2: Glassal plaat

Eindbeoordeling materiaalrisico	Verhoogd materiaalrisico en/of verhoogde kans op vezelvrijgave

Gebondenheid	Categorie 1: hechtgebonden in oorsprong
Asbestsoort (vezeltype)	Crocidoliet aanwezig
Asbestconcentratie	Laag (< 50%)
Afschermingsgraad van het gehele materiaal	Geheel of deels (ook) vrij aan de binnenlucht
Toestand van het materiaal	Licht beschadigd, licht verweerd. Intact calciumsilicaatmateriaal of categorie III 'gebondenheid'

Beschrijving	Glassal plaat
Omgeving	Binnen
Primaire drager	Wandopening verticaal (raam, deur, ...)
Asbestmateriaal	Dak- en gevelbekleding - Plaat
Bindmiddel van asbestmateriaal	Cement
Gebondenheid op basis van bindmiddel	Hecht
Hoeveelheid (oppervlakte - dikte - aantal)	• 2,00 m^2 - 1,00 cm - 1 stuk
Totaal volume	0,02 m^3
Eenvoudig bereikbaar	Ja
Bevestigingswijze	• Geklemd • Verlijmd, ingegoten, versmeerd
Identificatiemethode	Vaststelling zonder monstername
Destructieve handeling voor identificatie	Nee

Verwijderen

- Zorg voor een veilig beheer. Vermijd het beschadigen van het asbestmateriaal. Controleer de toestand jaarlijks op wijzigingen.

- Eenvoudige handelingen: mag via doe-het-zelf of door werknemer(s) met opleidingsattest eenvoudige handelingen
  Volgens inspectieprotocol
- Eenvoudige handelingen: enkel door erkend asbestverwijderaar
  Volgens inspectieprotocol
