Asbestinventarisattest

Biesboslaan 15, 1785 Merchtem

Attestnummer : **20261001-000156.000**
Uitgegeven op : **01.10.2026**
Geldig tot : **01.10.2036**

Asbestveilig (maar niet asbestvrij)

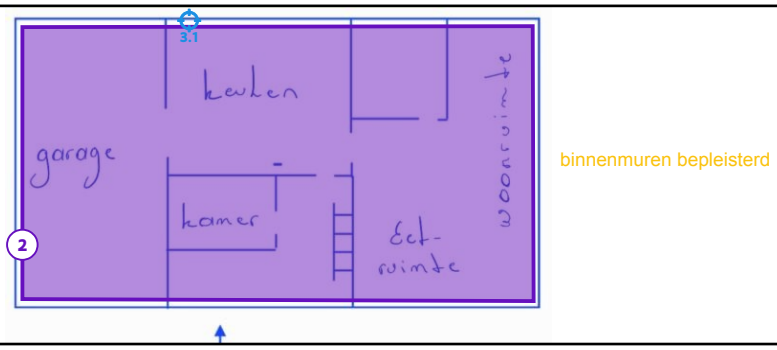
Plan 1.1: Gelijkvloers

Beschrijving	Type	Actie
2. Plafonds uit niet asbestverdacht materiaal	Advies	-
3. Pleisterwerk wanden	Geen asbest	-
3.1 Code: SN01	Mengmonster	-

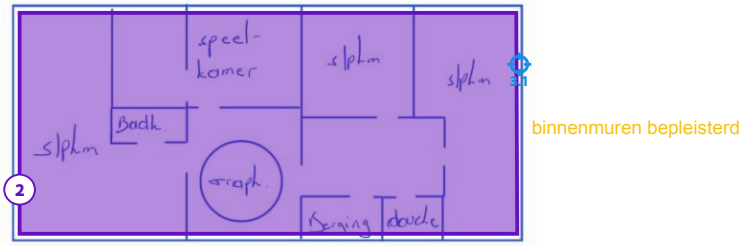
Plan 1.2: Verdiep

Beschrijving	Type	Actie
2. Plafonds uit niet asbestverdacht materiaal	Advies	-
3. Pleisterwerk wanden	Geen asbest	-
3.1 Code: SN01	Mengmonster	-

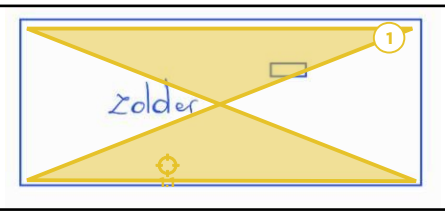
Plan 1.3: Zolder

Beschrijving	Type	Actie
1. Onderdak (type Menuiserite)	Asbestmateriaal	Zorgvuldig beheren
1.1 Code: SN02	Puntmonster	-

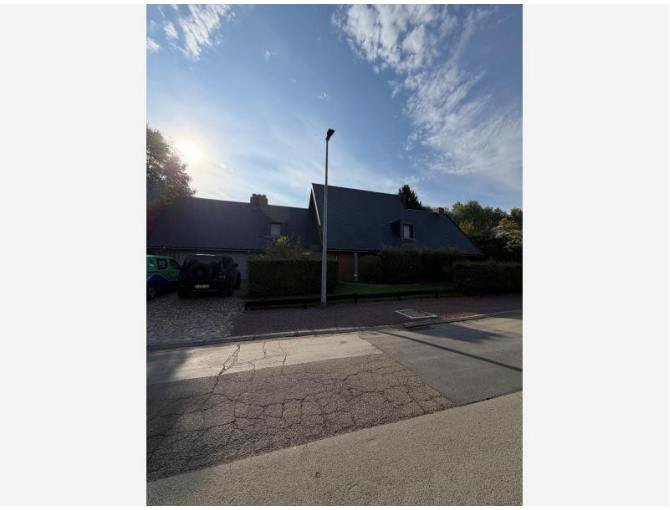
Beschrijving	Notitie	Terug te vinden op plannen
Fiche 4: Dakbedekking	Bestaat uit natuurleien	-
Fiche 5: Afdichtingsmateriaal (mastiek, kit,) aan schrijnwerk	Bestaat uit siliconen	-
