Asbestinventarisattest

Rossemdorp 44, 1861 Meise

Attestnummer : **20261022-000246.000**
Uitgegeven op : **22.10.2026**
Geldig tot : **Onbeperkt** (tenzij de toestand wijzigt)

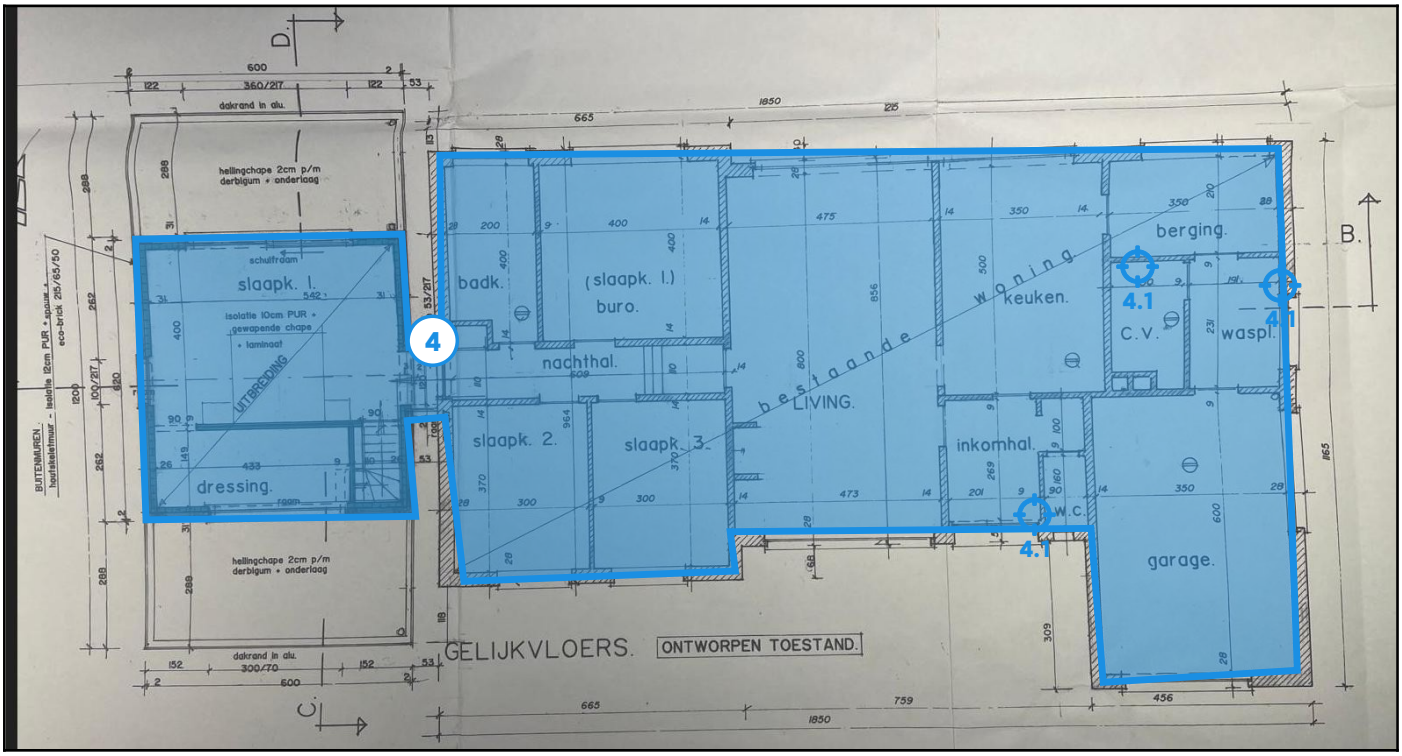
Plan 1.1: gelijkvloers

Beschrijving	Type	Actie
4. Pleisterwerk plafonds	Geen asbest	-
4.1 Code: MM2	Mengmonster	-

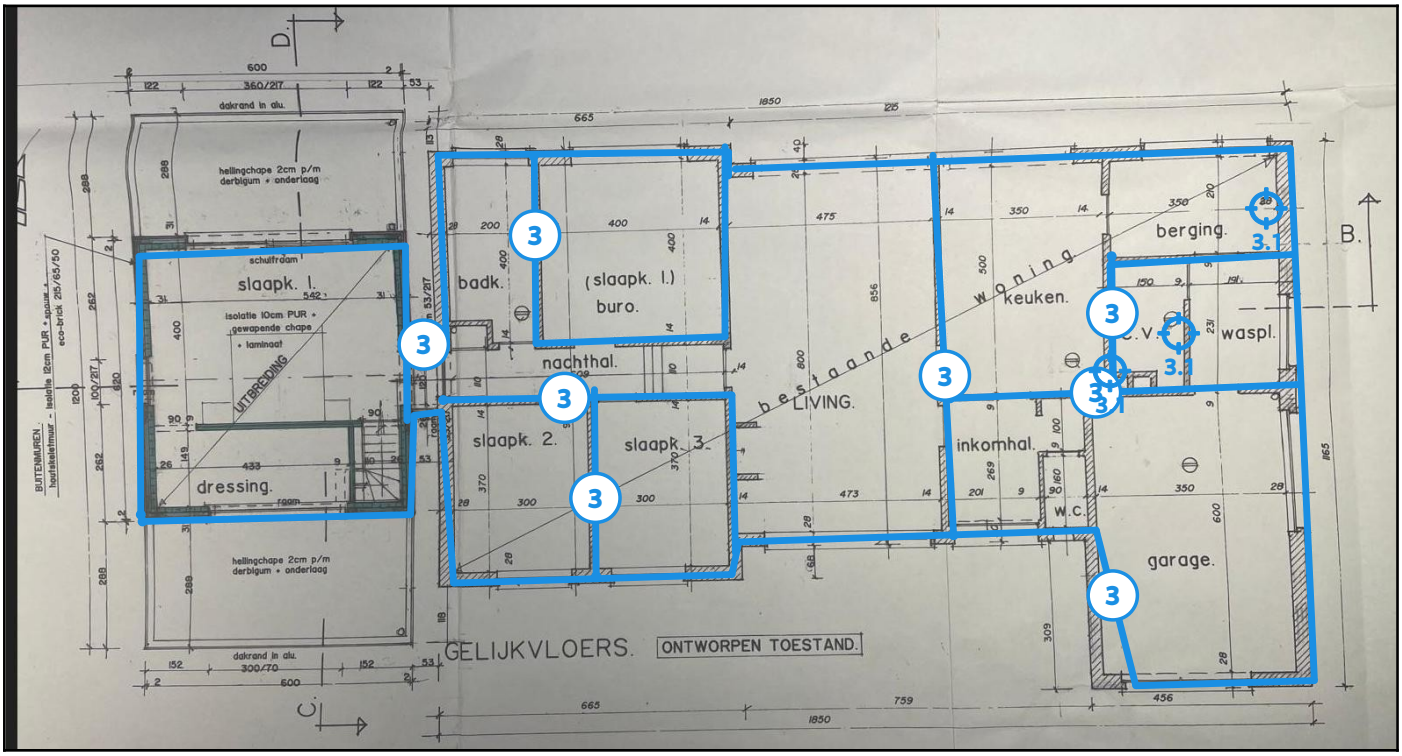
Plan 1.2: gelijkvloers kopie

Beschrijving	Type	Actie
3. Pleisterwerk wanden	Geen asbest	-
3.1 Code: MM1	Mengmonster	-

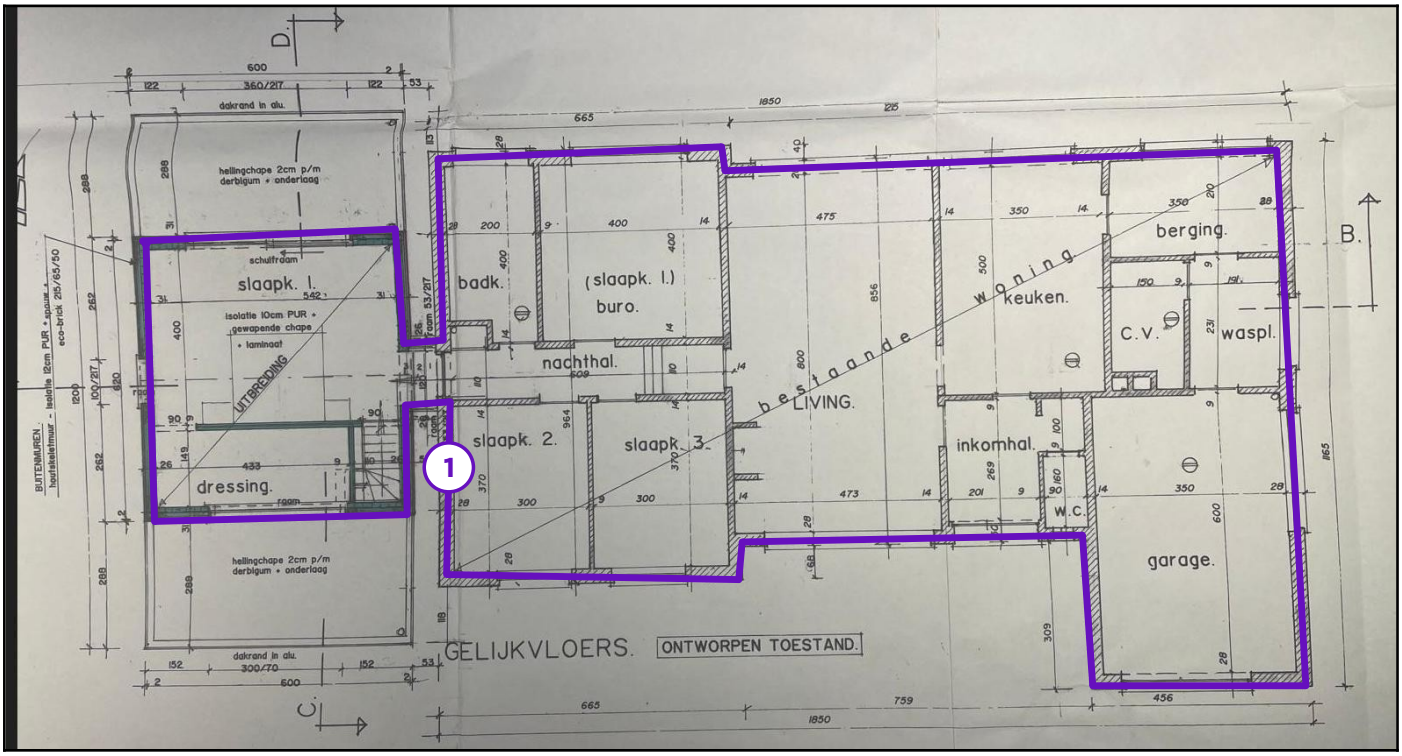
Plan 1.3: gelijkvloers kopie kopie

Beschrijving	Type	Actie
1. Schouw	Beperking	-

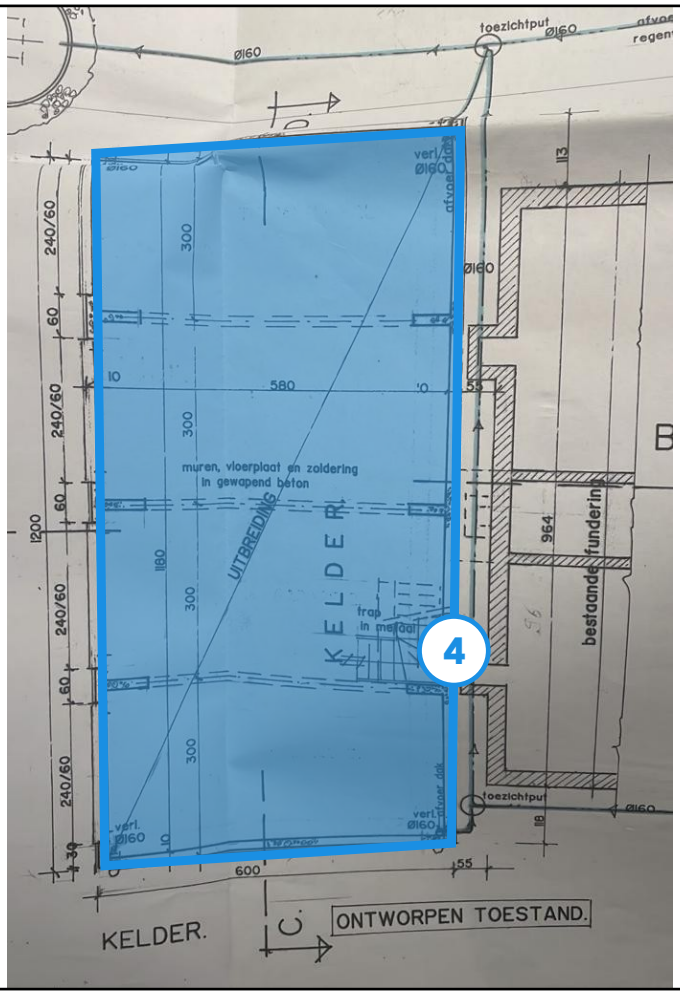
Plan 1.4: kelder

Beschrijving	Type	Actie
4. Pleisterwerk plafonds	Geen asbest	-

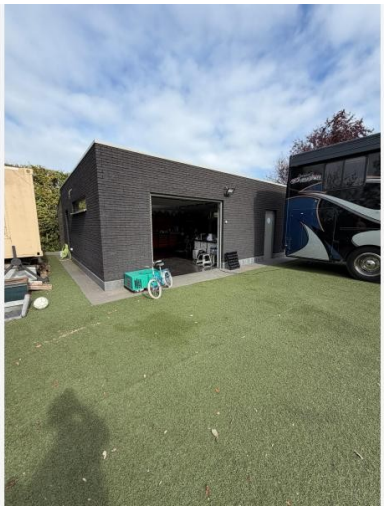
Fiche 2: garage

Uitgesloten van inspectie

Bouwjaar: 2019

Constructies gebouwd vanaf 2001 moeten niet onderzocht worden

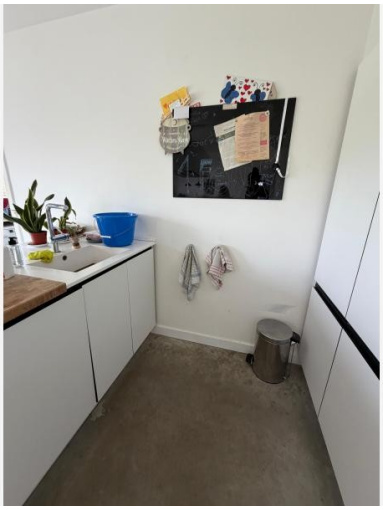
Fiche 3: Pleisterwerk wanden

Geen asbest

#	Type	Referentie	Resultaat
3.1	Mengmonster	MM1	Geen asbest

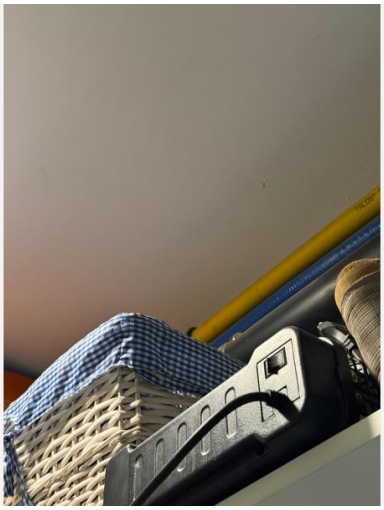
Fiche 4: Pleisterwerk plafonds

Geen asbest

#	Type	Referentie	Resultaat
4.1	Mengmonster	MM2	Geen asbest
