Asbestinventarisattest

Ledebergstraat 107, 9550 Herzele

Attestnummer : **20261023-000066.000**
Uitgegeven op : **23.10.2026**
Geldig tot : **23.10.2031**

Niet-asbestveilig

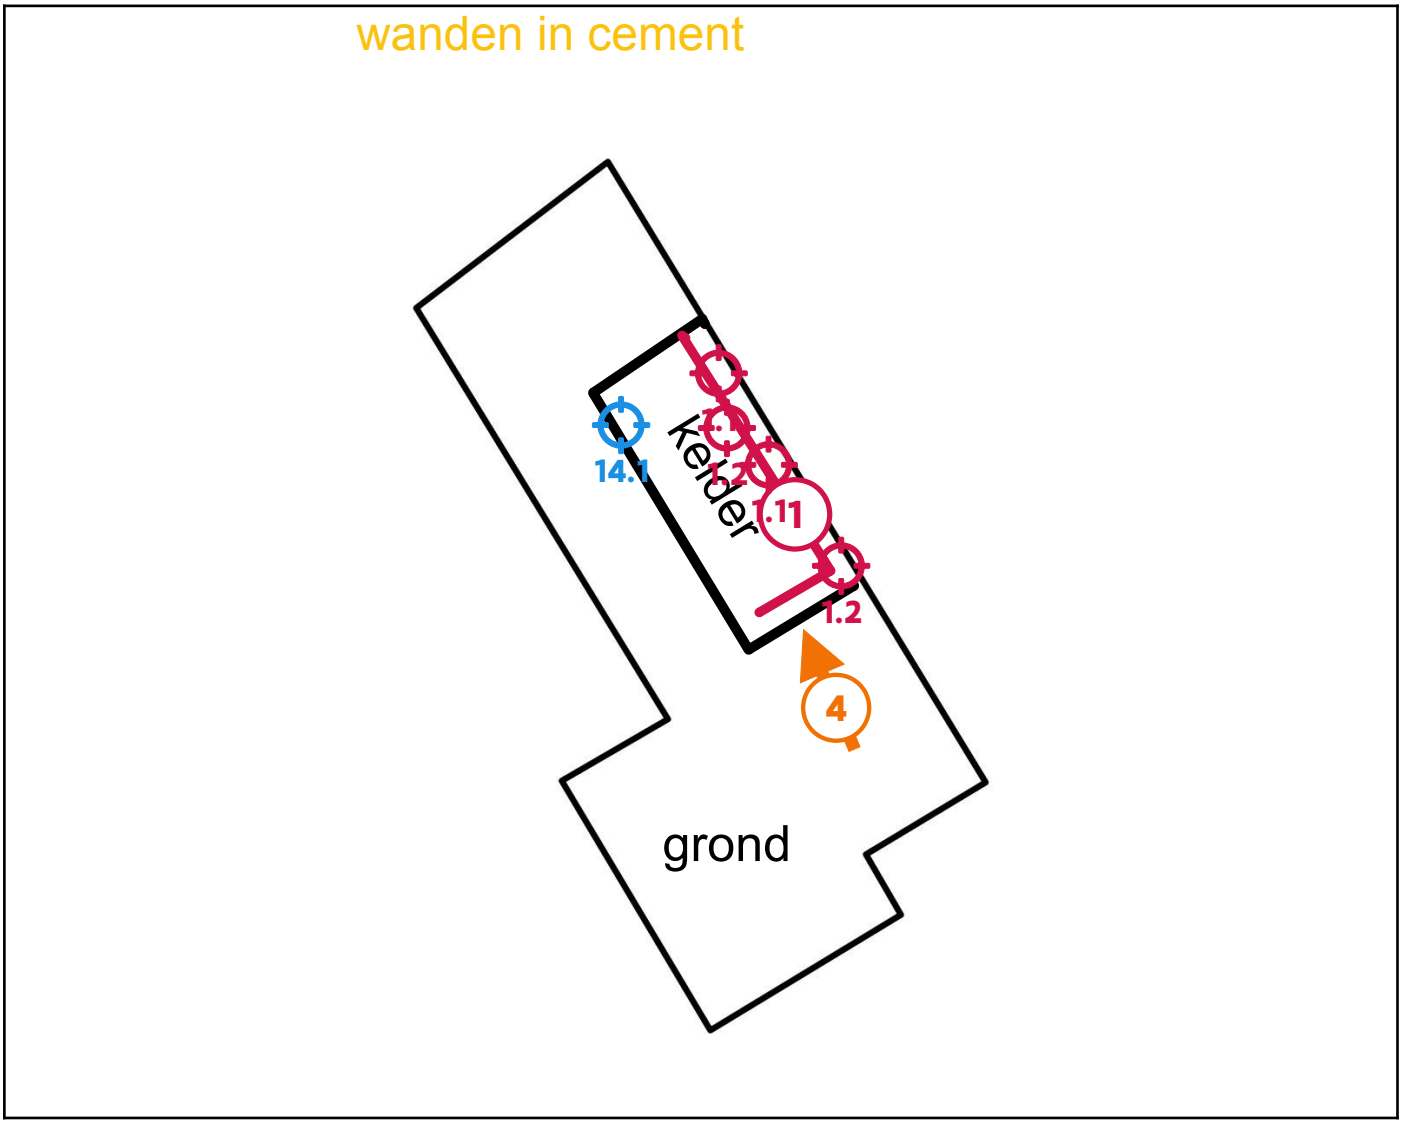
Plan 1.1: Hoofdgebouw plan kelder

Beschrijving	Type	Actie
1. buisisolatie verwarmingsbuizen	Asbestmateriaal	Dringend verwijderen
1.1 Code: Mm4	Mengmonster	-
1.2 Code: Mm5	Mengmonster	-
4. Bakeliet electra	Asbestmateriaal	Verwijderen
14. 94. cementering wand	Geen asbest	-
14.1 Code: Mm3	Mengmonster	-

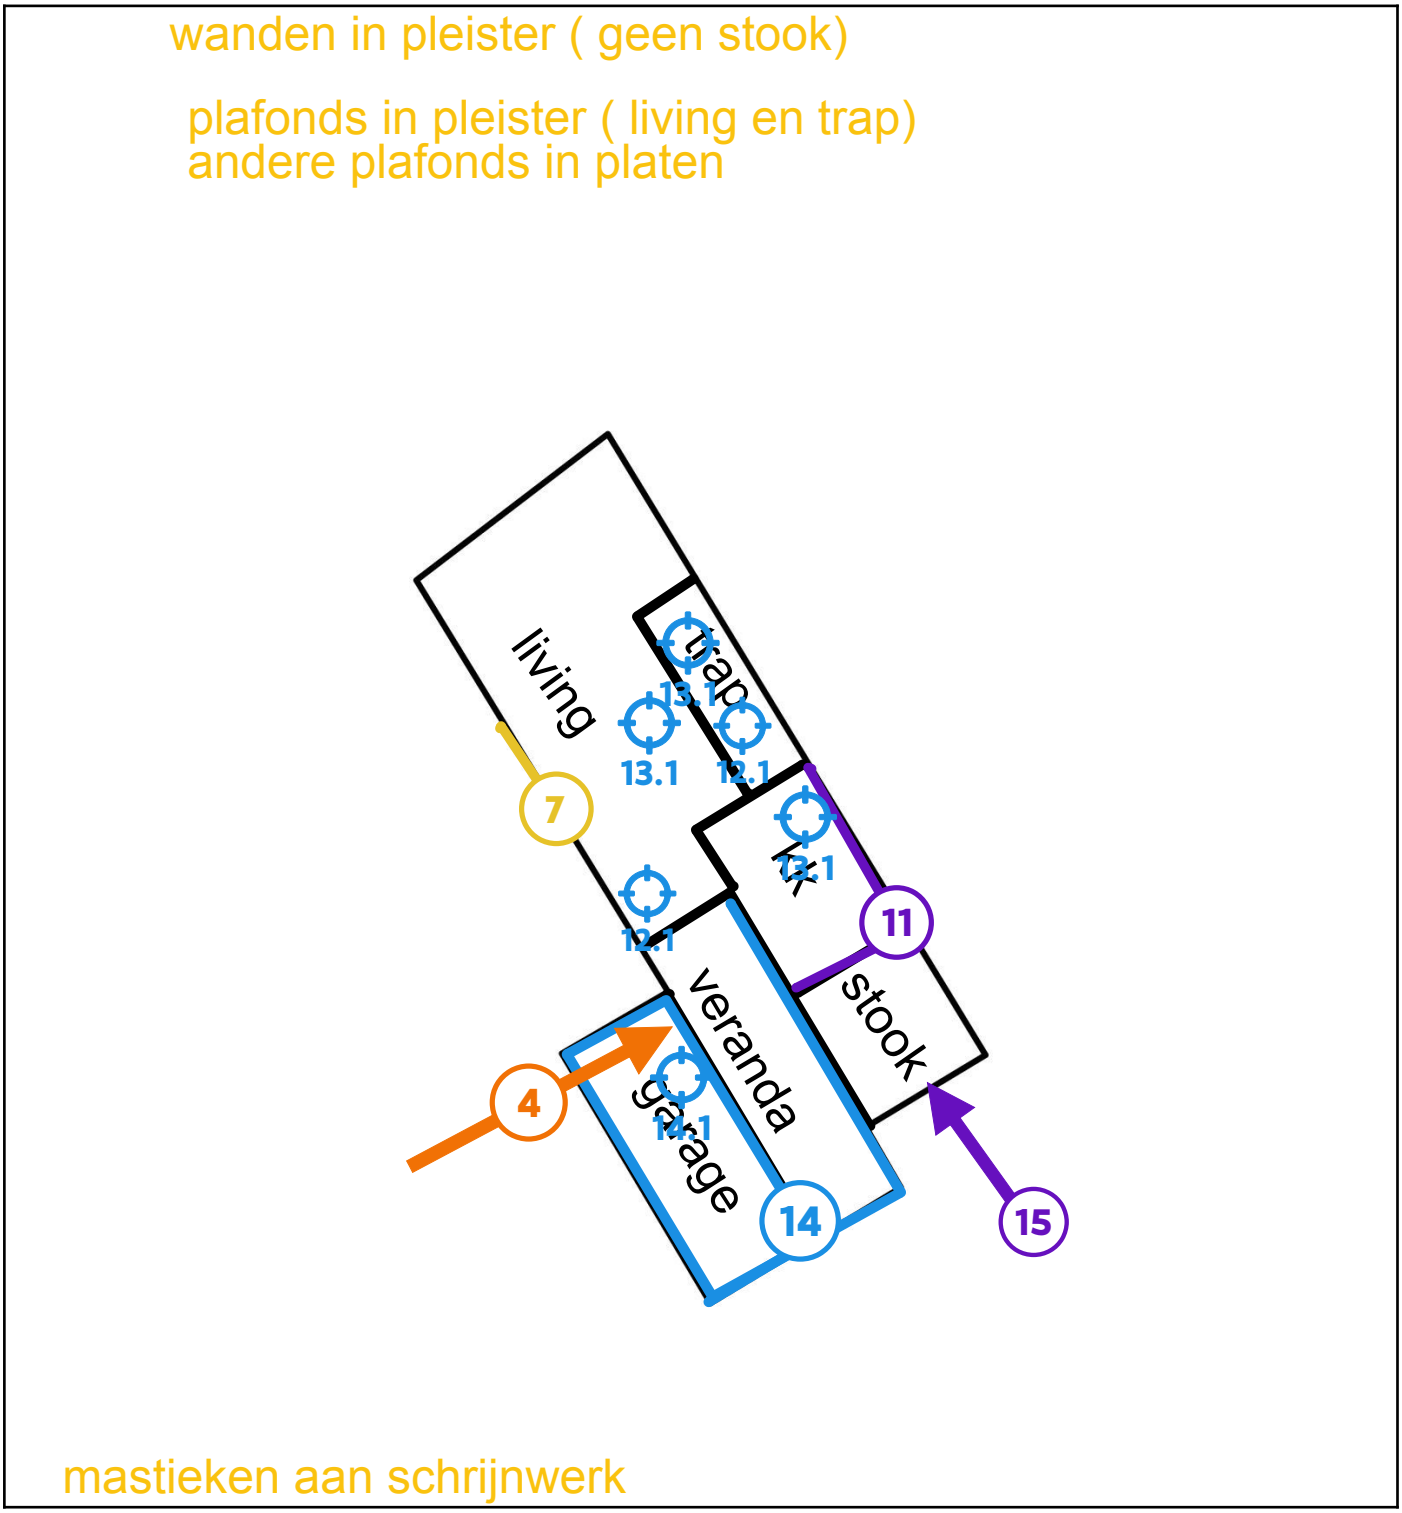
Plan 1.2: Hoofdgebouw plan gvl

Beschrijving	Type	Actie
4. Bakeliet electra	Asbestmateriaal	Verwijderen

6. mastiek schrijnwerk: verdachte kit	Asbestmateriaal	Zorgvuldig beheren
7. inlegpaneel type glasal	Asbestmateriaal	Zorgvuldig beheren
9. 21. Plafond type: Plaatmateriaal	Advies	-
11. 6. faiancelijm achter tegels	Advies	-
12. 2. pleisterwerk plafond	Geen asbest	-
12.1 Code: Mm2	Mengmonster	-
13. 1. pleisterwerk wanden	Geen asbest	-
13.1 Code: Mm1	Mengmonster	-
14. 94. cementering wand	Geen asbest	-
14.1 Code: Mm3	Mengmonster	-
15. 7. Ketel: Geen asbest verdachte pakkingen waarneembaar	Overige ruimte of materiaal	-

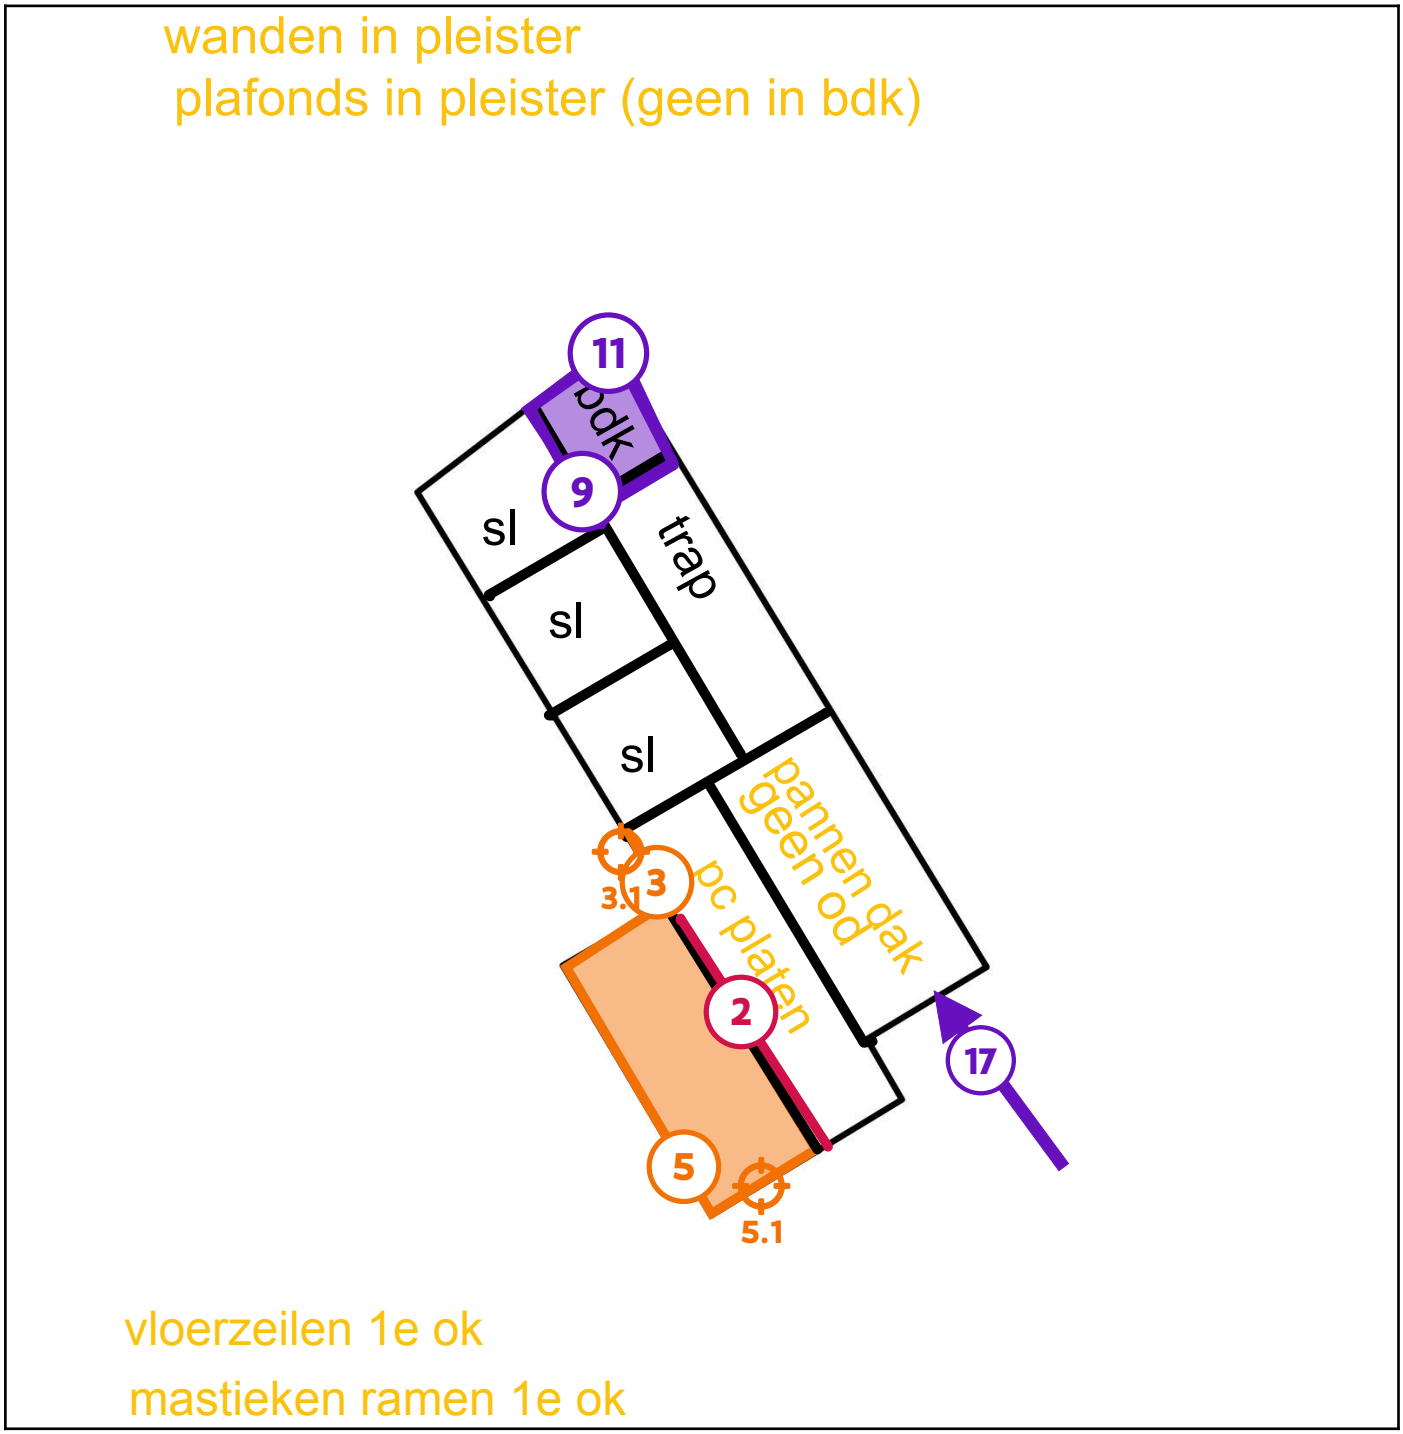
Plan 1.3: Hoofdgebouw plan 1e

Beschrijving	Type	Actie
2. Sediment en slib in goot	Asbestmateriaal	Dringend verwijderen
3. Asbest dekstenen	Asbestmateriaal	Verwijderen

3.1 Code: Pm7	Puntmonster	-
5. golfplaten dak	Asbestmateriaal	Verwijderen
5.1 Code: Pm6	Puntmonster	-
9. 21. Plafond type: Plaatmateriaal	Advies	-
10. 91. Vloerzeil type: niet asbest verdacht	Advies	-
11. 6. faiancelijm achter tegels	Advies	-
12. 2. pleisterwerk plafond	Geen asbest	-
13. 1. pleisterwerk wanden	Geen asbest	-
16. 3. Dak type: niet asbest verdacht	Overige ruimte of materiaal	-
17. 32. schouw type; niet asbest verdacht	Overige ruimte of materiaal	-
18. 4. mastiek type: niet asbest verdacht	Overige ruimte of materiaal	-
19. 92. Onderdak type: niet asbest verdacht	Overige ruimte of materiaal	-

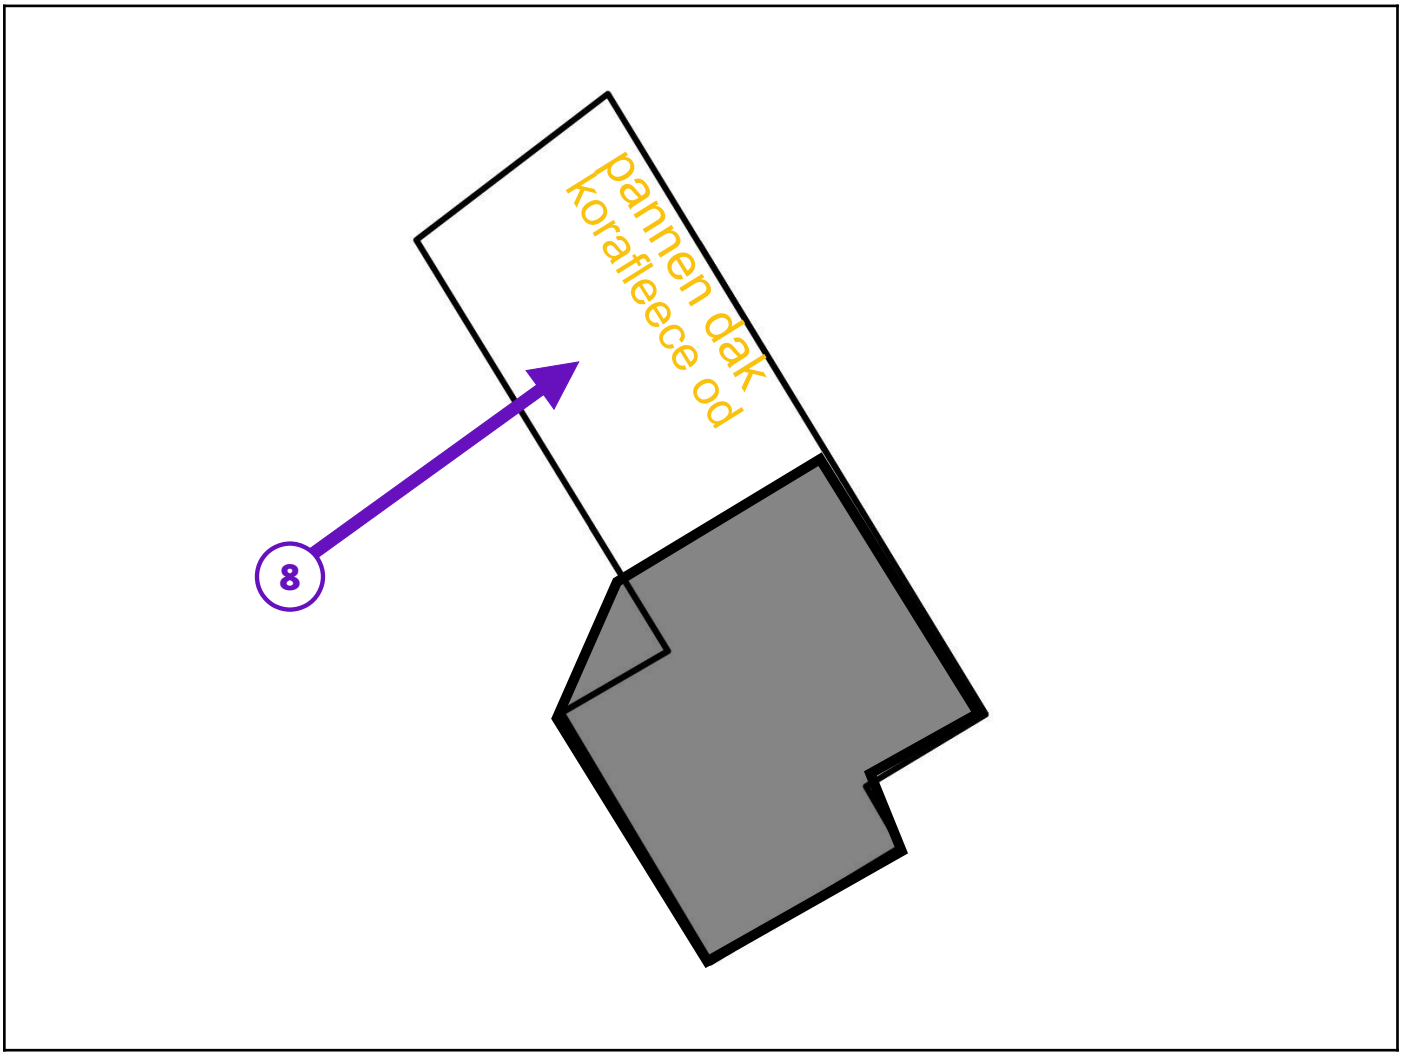
Plan 1.4: Hoofdgebouw plan dak

Beschrijving	Type	Actie
8. 31. Binnenkant schouw	Beperking	-
16. 3. Dak type: niet asbest verdacht	Overige ruimte of materiaal	-
19. 92. Onderdak type: niet asbest verdacht	Overige ruimte of materiaal	-

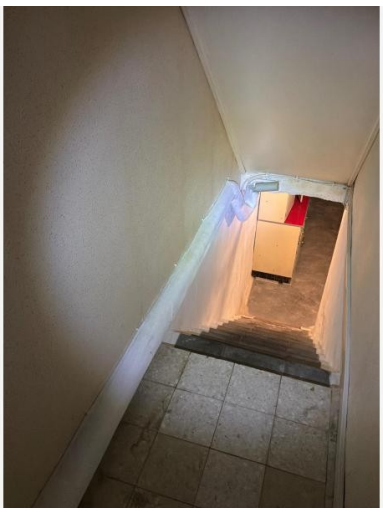
Fiche 1: buisisolatie verwarmingsbuizen

Eindbeoordeling materiaalrisico	Hoog materiaalrisico en/of hoge kans op vezelvrijgave

Gebondenheid	Categorie 2: niet-hechtgebonden met matrix
Asbestsoort (vezeltype)	Amfibool aanwezig, uitgezonderd crocidoliet
Asbestconcentratie	Hoog (>= 50%)
Afschermingsgraad van het gehele materiaal	Geheel of deels vrij aan de binnenlucht, maar geen contact met binnenluchtstromen
Toestand van het materiaal	Matig beschadigd, matig verweerd

#	Type	Referentie	Resultaat
1.1	Mengmonster	Mm4	Amosiet
1.2	Mengmonster	Mm5	Amosiet

Beschrijving	buisisolatie verwarmingsbuizen
Omgeving	Binnen
Primaire drager	HVAC infrastructuur en uitrusting
Asbestmateriaal	In-situ afwerkingslagen - Thermische isolatie
Bindmiddel van asbestmateriaal	Gips - kalk
Gebondenheid op basis van bindmiddel	Niet-hechtgebonden
Hoeveelheid (lengte - omtrek - dikte - aantal)	• 15,00 m - 30,00 cm - 1,00 cm - 1 stuk
Totaal volume	0,045 m^3
Eenvoudig bereikbaar	Ja
Bevestigingswijze	• Verlijmd, ingegoten, versmeerd
Identificatiemethode	Een monstername door de asbestdeskundige met laboanalyse door een asbestlabo.
Destructieve handeling voor identificatie	Nee
Opmerking	Geschatte hoeveelheid. MM : Rechten 4 MM: Bochten 5

Dringend verwijderen

- Scherm in afwachting van verwijdering het asbestmateriaal af van luchtstromingen en verstoring: bijvoorbeeld door het te verpakken, te fixeren, af te dekken, signalisatie - afbakening aan te brengen, ...
- Verwijder dit asbestmateriaal zo snel mogelijk. Volg de toestand goed op.

- Hermetische zone (erkend asbestverwijderaar)
  Groot risico op contaminaties, enkel te verwijderen door gespecializeerde firma's. Enkel te verwijderen door middel van hermetische zone.

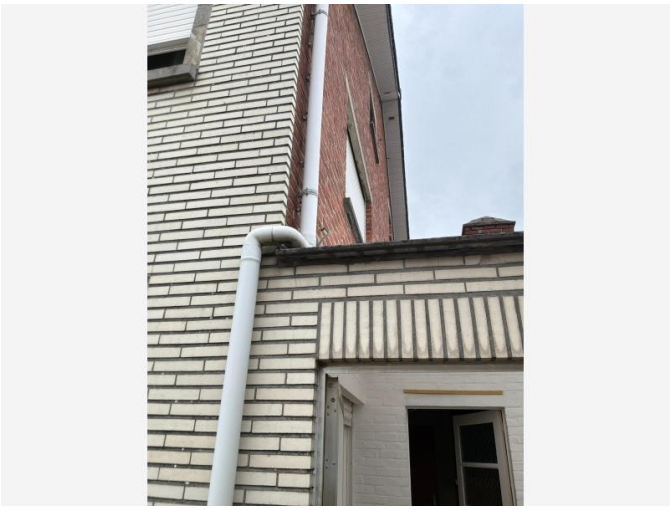
Fiche 3: Asbest dekstenen

Eindbeoordeling materiaalrisico	Verhoogd materiaalrisico en/of verhoogde kans op vezelvrijgave

Gebondenheid	Categorie 1: hechtgebonden in oorsprong
Asbestsoort (vezeltype)	Alleen chrysotiel aanwezig
Asbestconcentratie	Laag (< 50%)
Afschermingsgraad van het gehele materiaal	Geheel of deels vrij aan de buitenlucht, maar geen contact met binnenlucht
Toestand van het materiaal	Matig beschadigd, matig verweerd

#	Type	Referentie	Resultaat
3.1	Puntmonster	Pm7	Chrysotiel

Beschrijving	Asbest dekstenen
Omgeving	Buiten
Primaire drager	Wand vrijstaand (scheidingsmuur, ...)
Asbestmateriaal	Plaat, paneel, tablet - Hol
Bindmiddel van asbestmateriaal	Cement
Gebondenheid op basis van bindmiddel	Hecht
Hoeveelheid (oppervlakte - dikte - aantal)	• 4,00 m^2 - 3,00 cm - 1 stuk
Totaal volume	0,12 m^3
Eenvoudig bereikbaar	Ja
Bevestigingswijze	• Los (al dan niet bedekt)
Identificatiemethode	Een monstername door de asbestdeskundige met laboanalyse door een asbestlabo.
Destructieve handeling voor identificatie	Nee
Opmerking	Geschatte hoeveelheid

Verwijderen

- Verwijder dit asbestmateriaal zo snel mogelijk. Volg de toestand goed op.

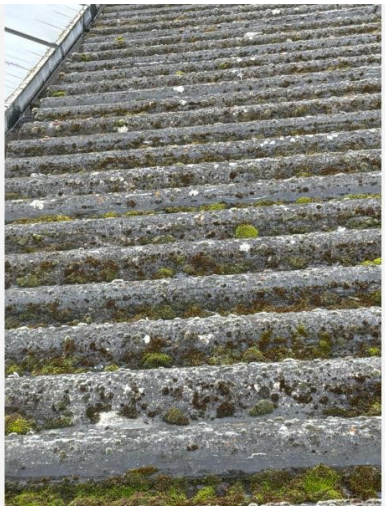
Fiche 5: golfplaten dak

Eindbeoordeling materiaalrisico	Verhoogd materiaalrisico en/of verhoogde kans op vezelvrijgave

Gebondenheid	Categorie 1: hechtgebonden in oorsprong
Asbestsoort (vezeltype)	Alleen chrysotiel aanwezig
Asbestconcentratie	Laag (< 50%)
Afschermingsgraad van het gehele materiaal	Geheel of deels vrij aan de buitenlucht, maar geen contact met binnenlucht
Toestand van het materiaal	Matig beschadigd, matig verweerd

#	Type	Referentie	Resultaat
5.1	Puntmonster	Pm6	Chrysotiel

Beschrijving	golfplaten dak
Omgeving	Buiten
Primaire drager	Schuin dak
Asbestmateriaal	Dak- en gevelbekleding - Golfplaat
Bindmiddel van asbestmateriaal	Cement
Gebondenheid op basis van bindmiddel	Hecht
Hoeveelheid (oppervlakte - aantal)	• 30,00 m^2 - 1 stuk
Totale oppervlakte	30,00 m^2
Eenvoudig bereikbaar	Ja
Bevestigingswijze	• Geschroefd
Identificatiemethode	Een monstername door de asbestdeskundige met laboanalyse door een asbestlabo.
Destructieve handeling voor identificatie	Nee
Opmerking	Geschatte hoeveelheid. Breukvlak gemaakt: duidelijk asbestvezels aanwezig.

Verwijderen

- Verwijder dit asbestmateriaal zo snel mogelijk. Volg de toestand goed op.
- Hemelwater dat afspoelt van asbestcement daken of gevels kan asbestdeeltjes bevatten. Gebruik het enkel voor gesloten circuits (bv. spoelen toiletten). Reinig na het vervangen van het dak of de gevel de dakgoten en regenwaterput of -ton om asbesthoudend sediment of slib te verwijderen

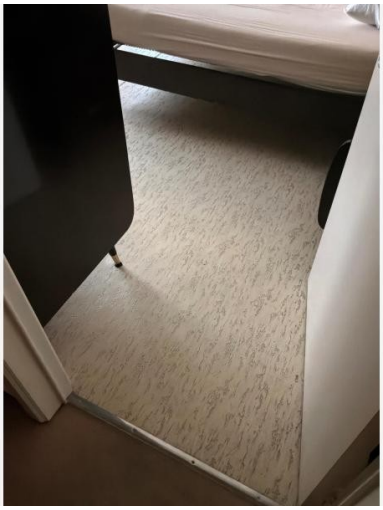
Fiche 10: 91. Vloerzeil type: niet asbest verdacht

Advies

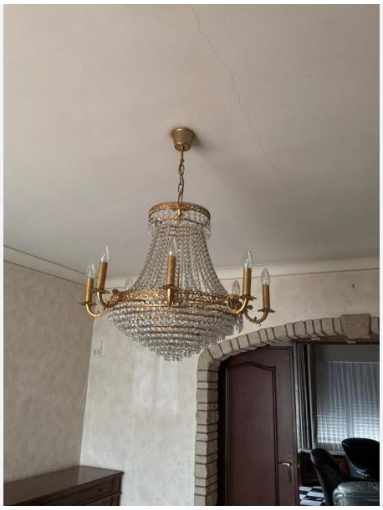
Fiche 12: 2. pleisterwerk plafond

Geen asbest
