Asbestinventarisattest

Provincieweg 128, 9552 Herzele

Attestnummer : **20260724-000095.000**
Uitgegeven op : **24.07.2026**
Geldig tot : **Onbeperkt** (tenzij de toestand wijzigt)

Asbestveilig (maar mogelijk niet asbestvrij)

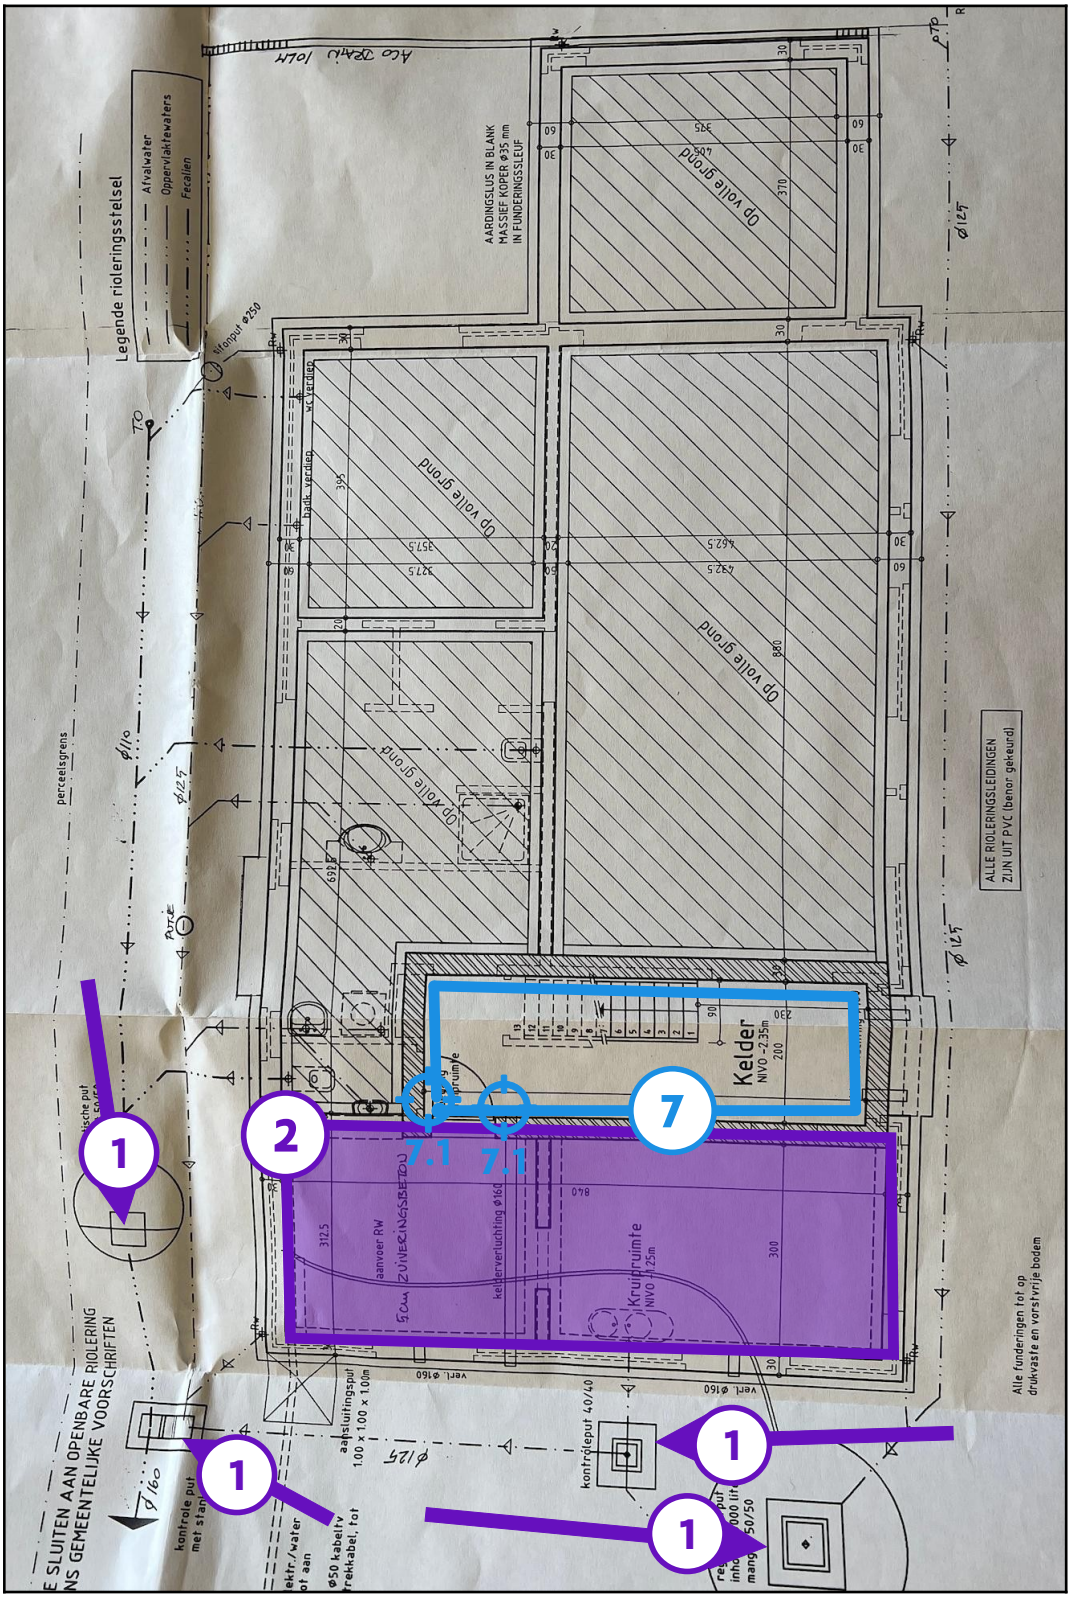
Plan 1.1: Plan Kelder

1. Putdeksels niet mogelijk om op te heffen	Beperking	-
2. Kruipkelder	Beperking	-
7. Cementering kelder	Geen asbest	-
7.1 Code: C0.4	Mengmonster	-

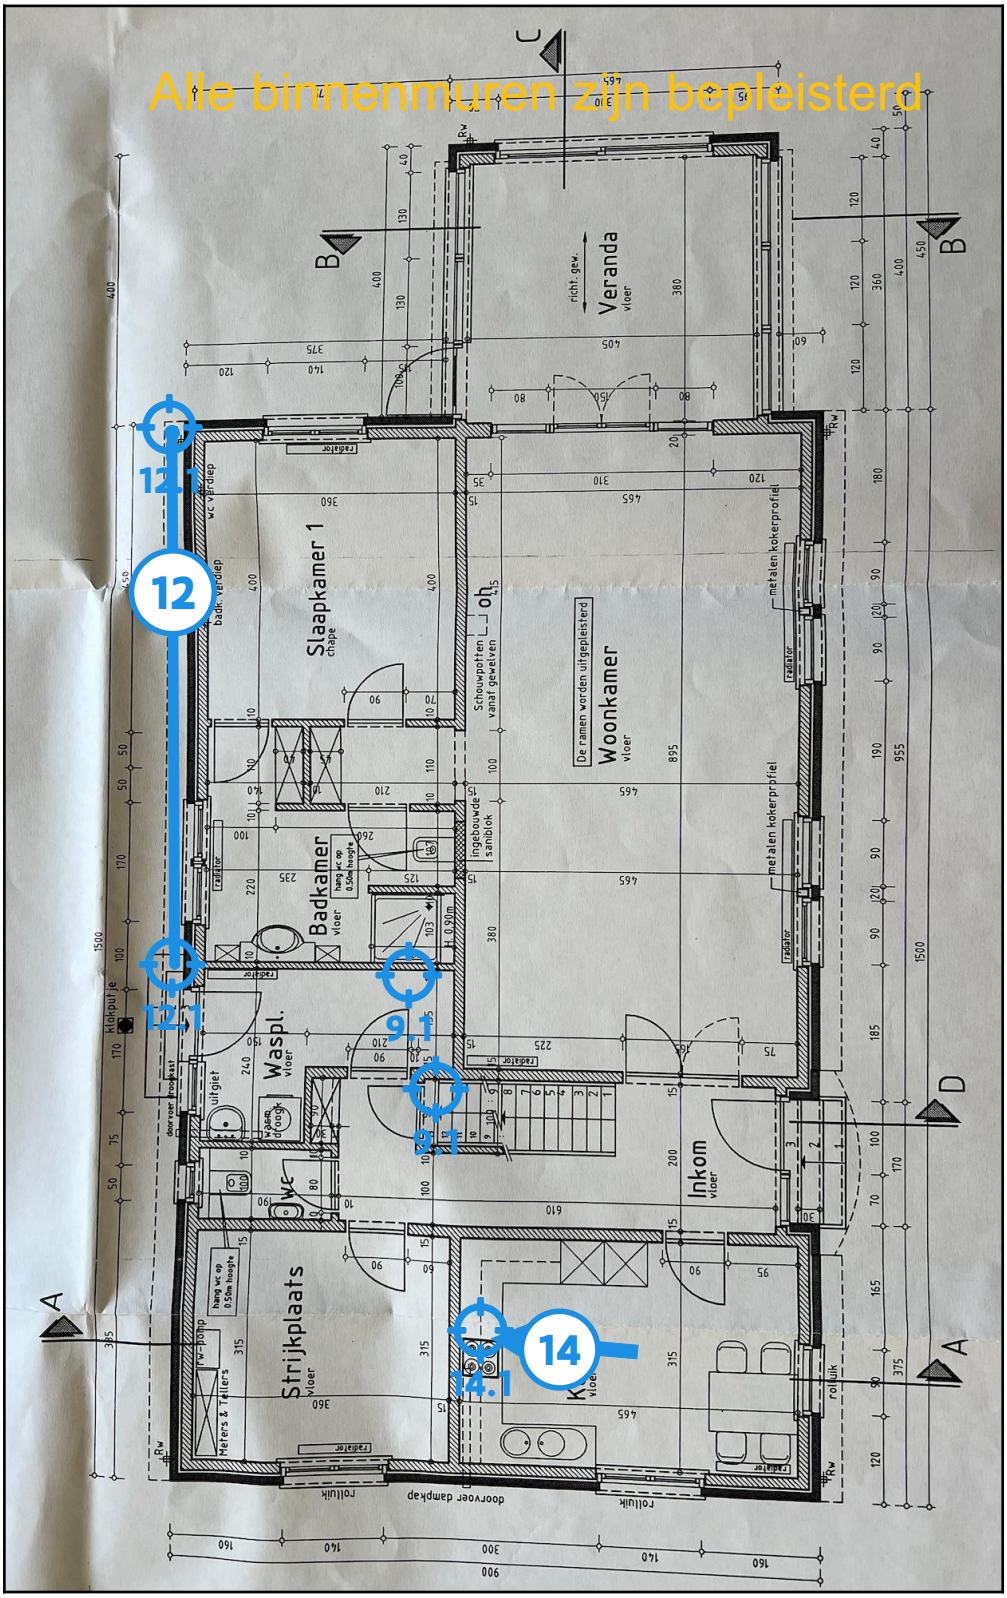
Plan 1.2: Plan gelijkvloers

9. Pleisterwerk muren	Geen asbest	-
9.1 Code: 0.1	Mengmonster	-
12. Cementering buitengevel	Geen asbest	-
12.1 Code: C0.2	Mengmonster	-
14. Coating onder spoelbak	Geen asbest	-
14.1 Code: C0.1	Puntmonster	-

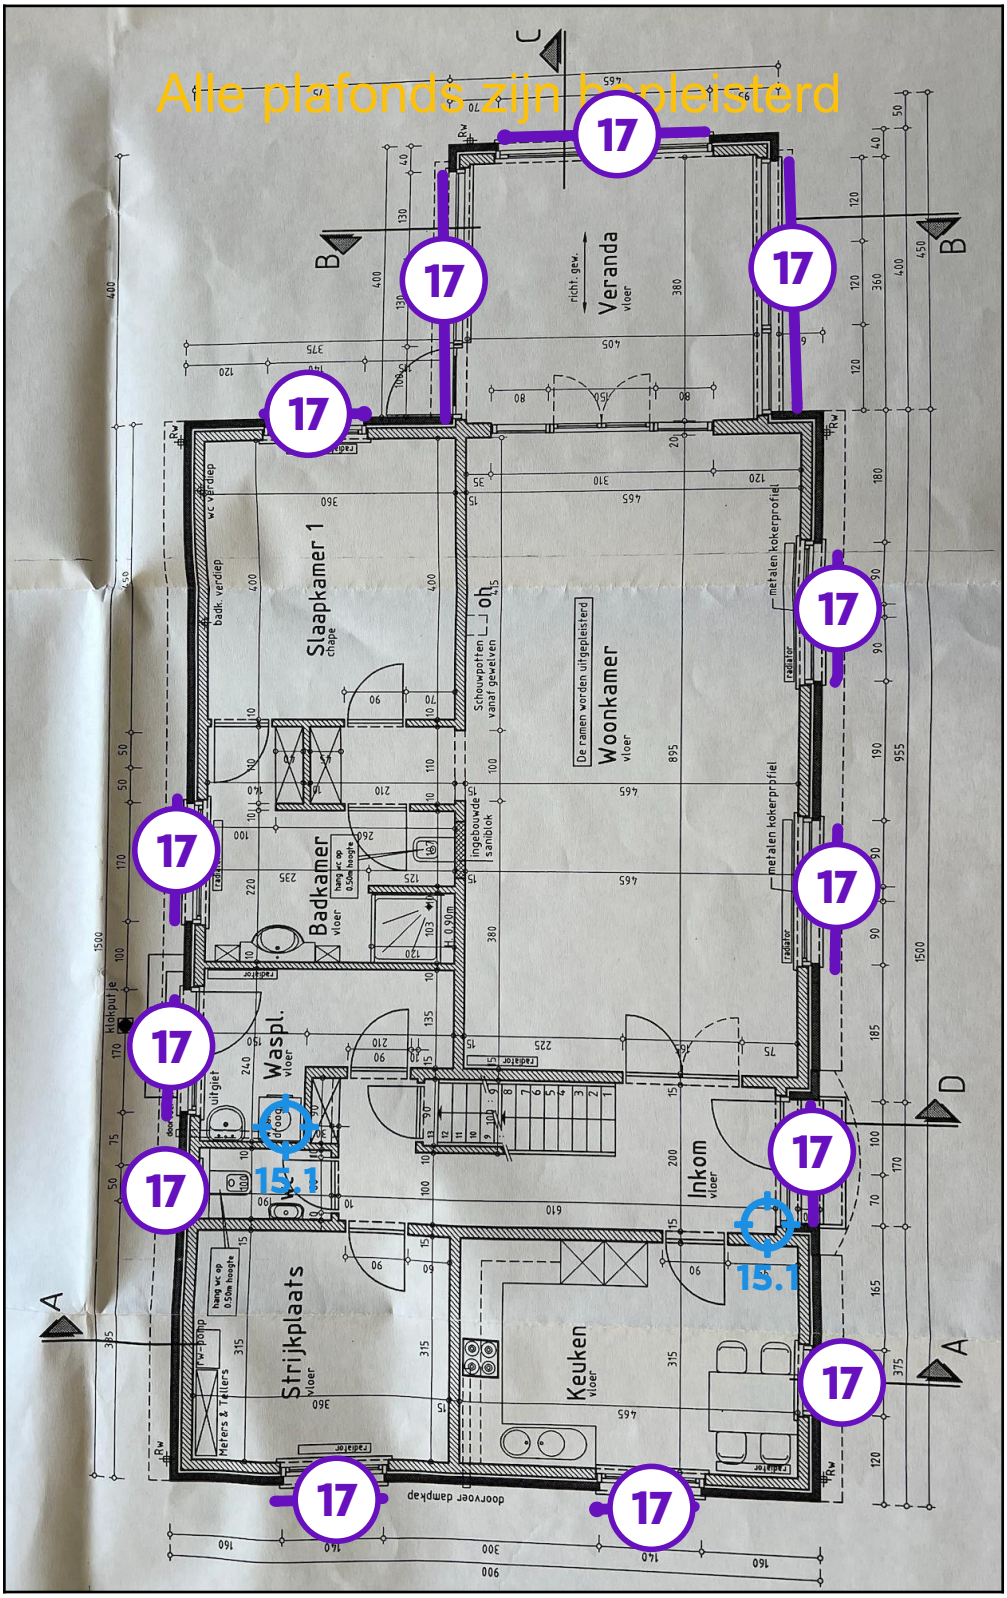
Plan 1.3: Plan gelijkvloers

15. Pleisterwerk plafond	Geen asbest	-
15.1 Code: 0.2	Mengmonster	-
17. Kit aan schrijnwerk	Overige ruimte of materiaal	-

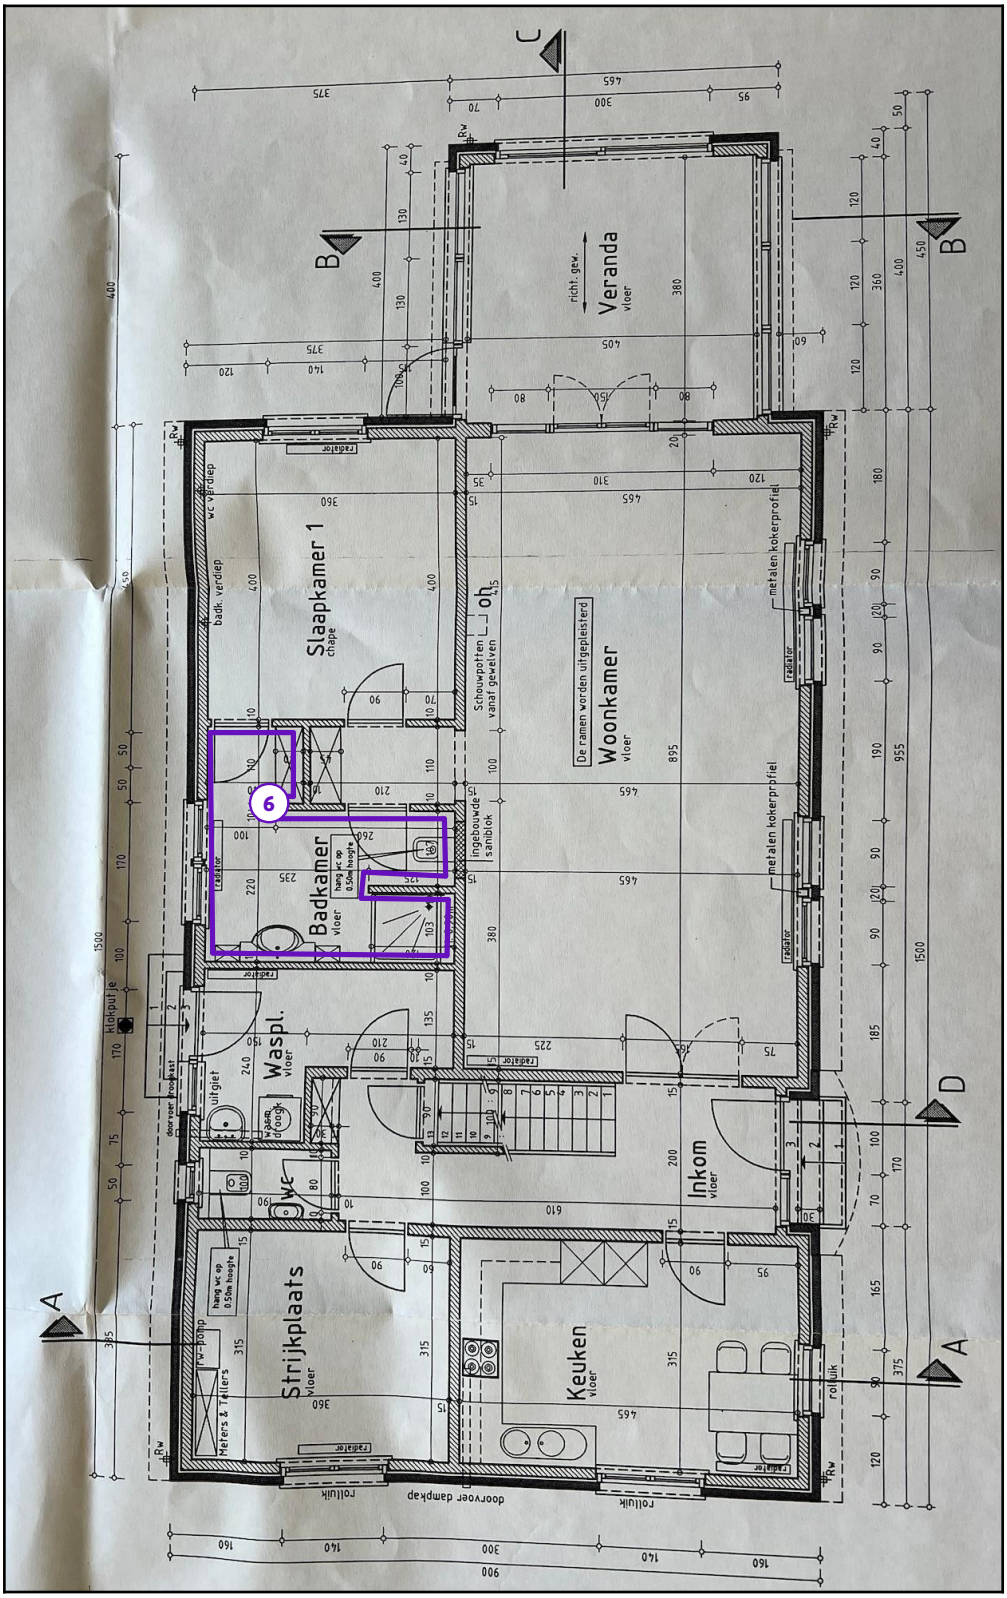
Plan 1.4: Plan gelijkvloers

6. Lijmlaag achter faiencetegels	Advies	-

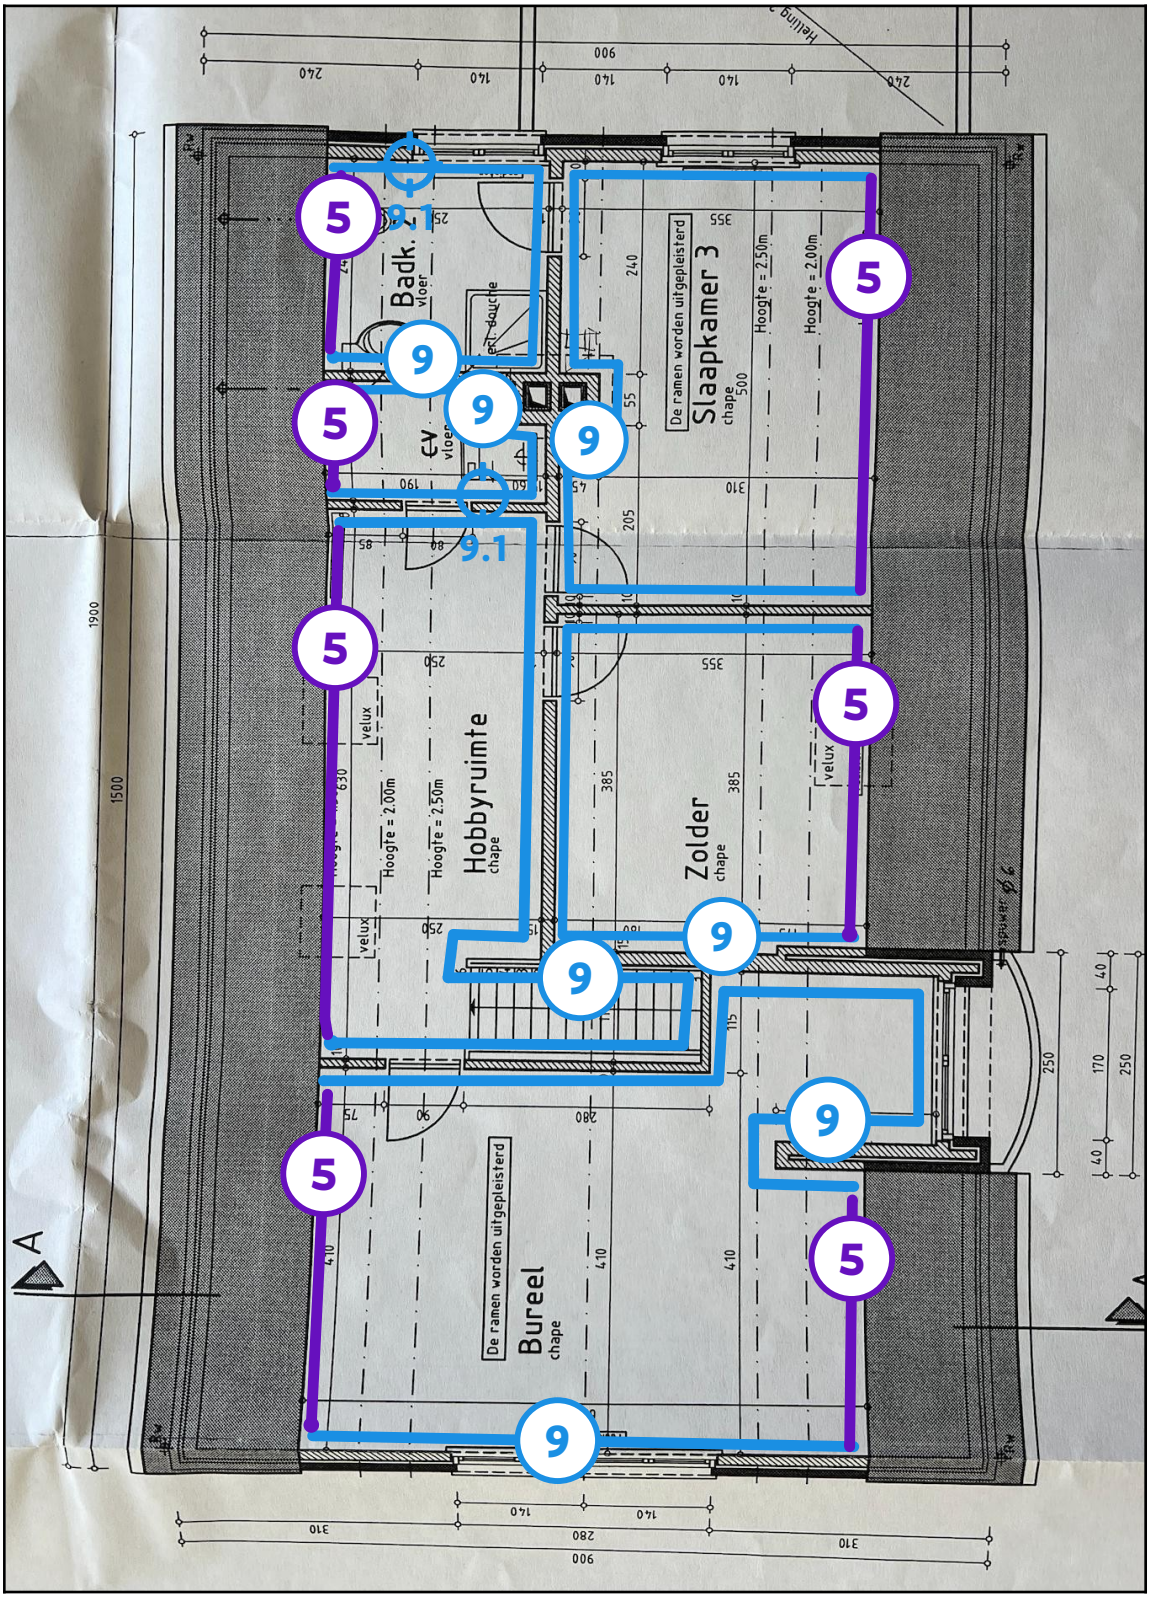
Plan 1.5: Plan 1e verdieping

5. Valse wanden	Advies	-
9. Pleisterwerk muren	Geen asbest	-
9.1 Code: 0.1	Mengmonster	-

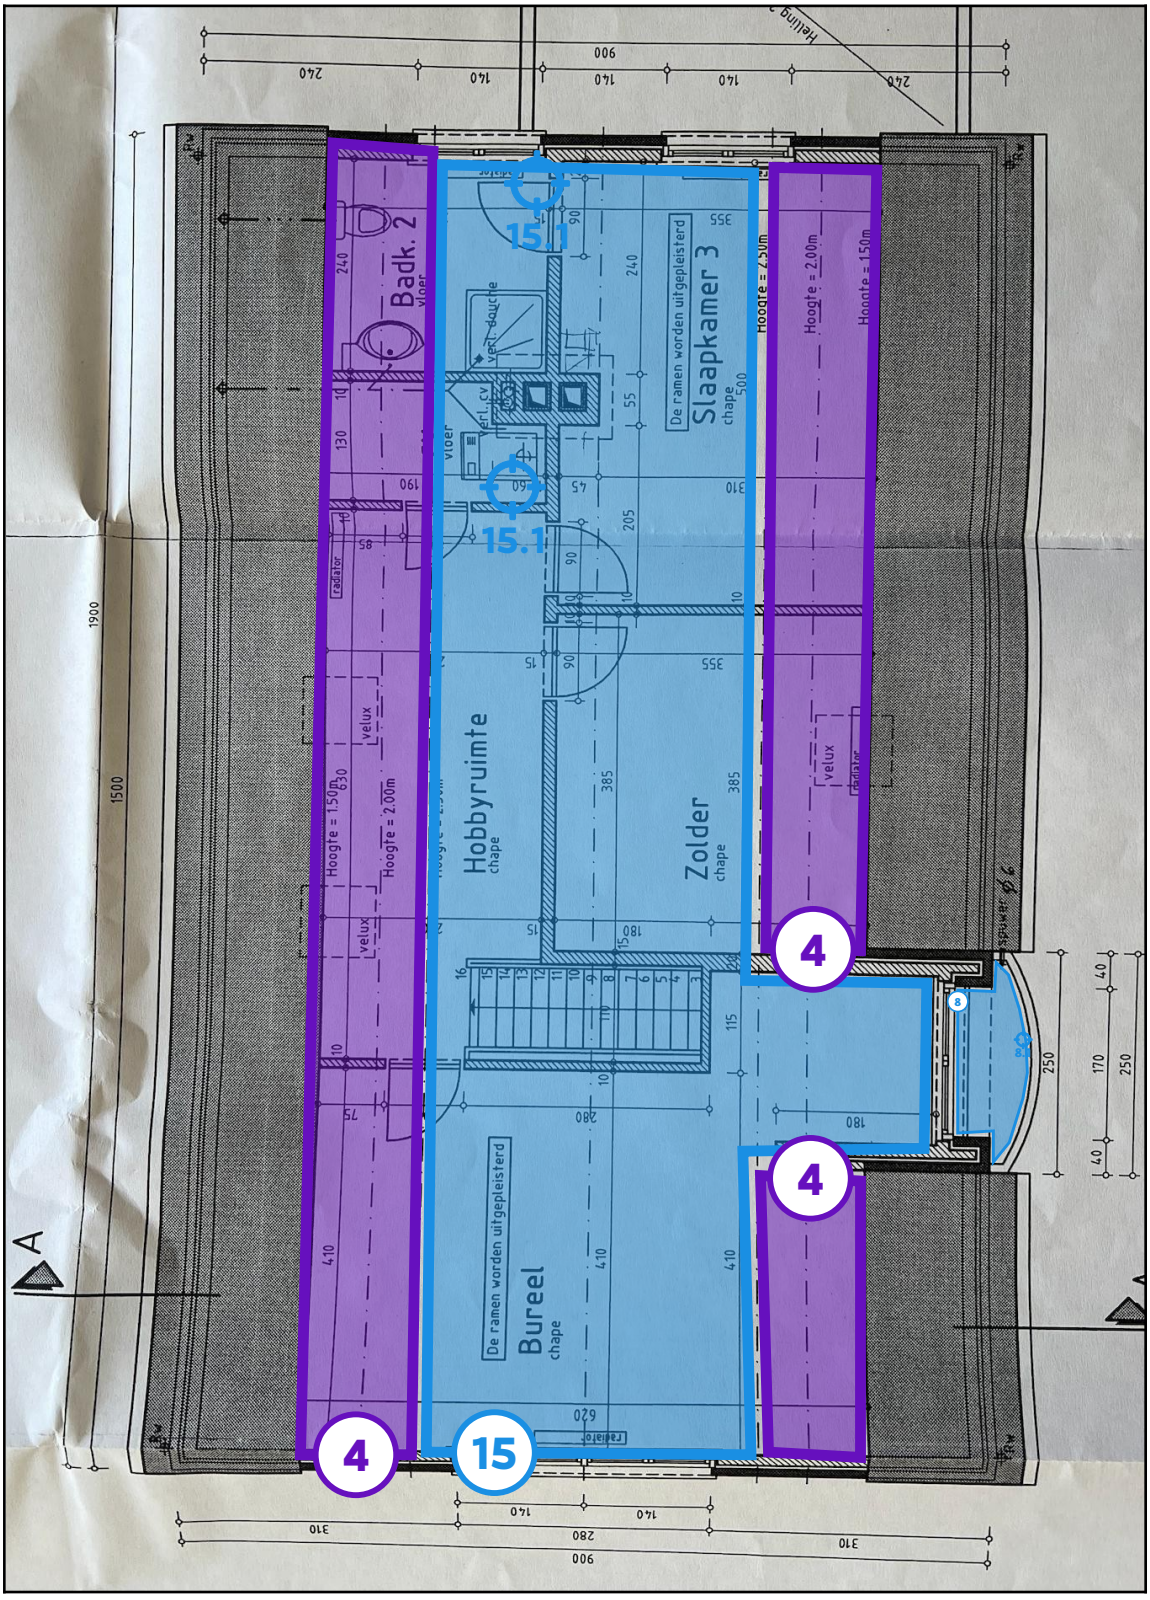
Plan 1.6: Plan 1e verdieping

4. Verlaagde plafonds	Advies	-
8. Roofing plat dak	Geen asbest	-
8.1 Code: D0.11	Puntmonster	-
15. Pleisterwerk plafond	Geen asbest	-
15.1 Code: 0.2	Mengmonster	-

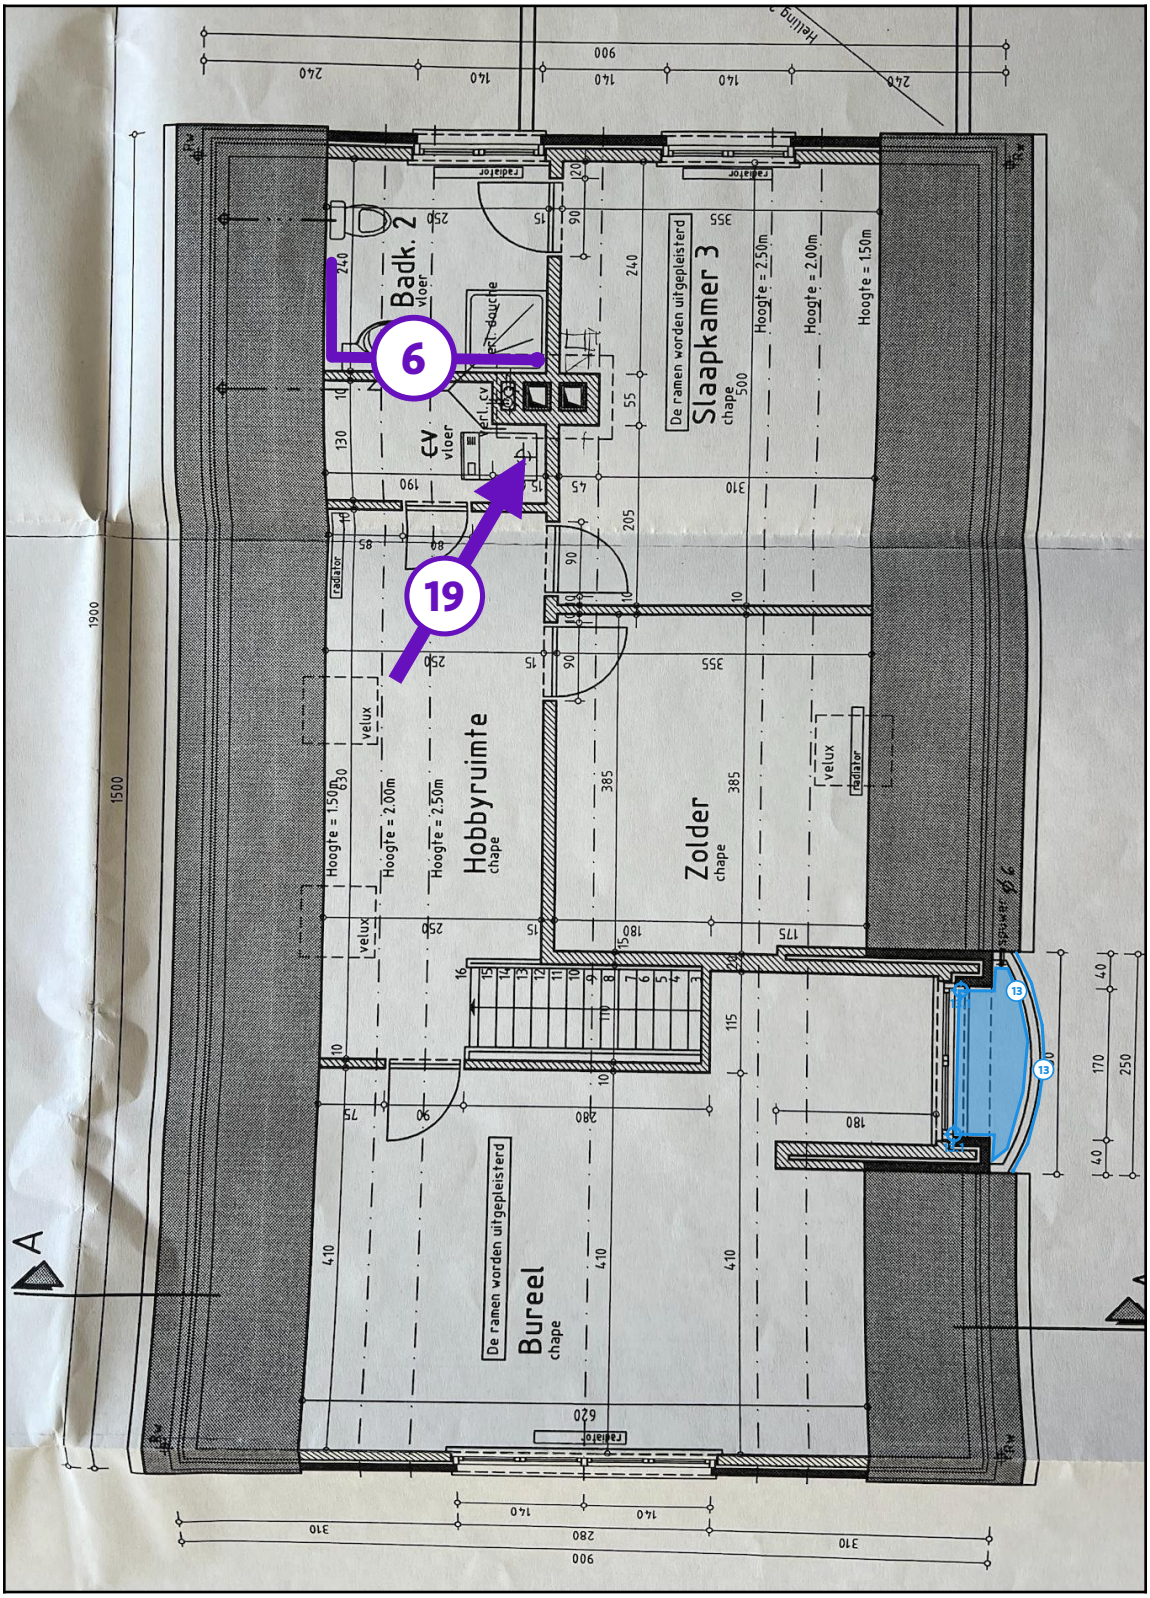
Plan 1.7: Plan 1e verdieping

6. Lijmlaag achter faiencetegels	Advies	-
13. Crepi	Geen asbest	-
13.1 Code: C0.3	Mengmonster	-
19. Brander centrale verwarming	Overige ruimte of materiaal	-

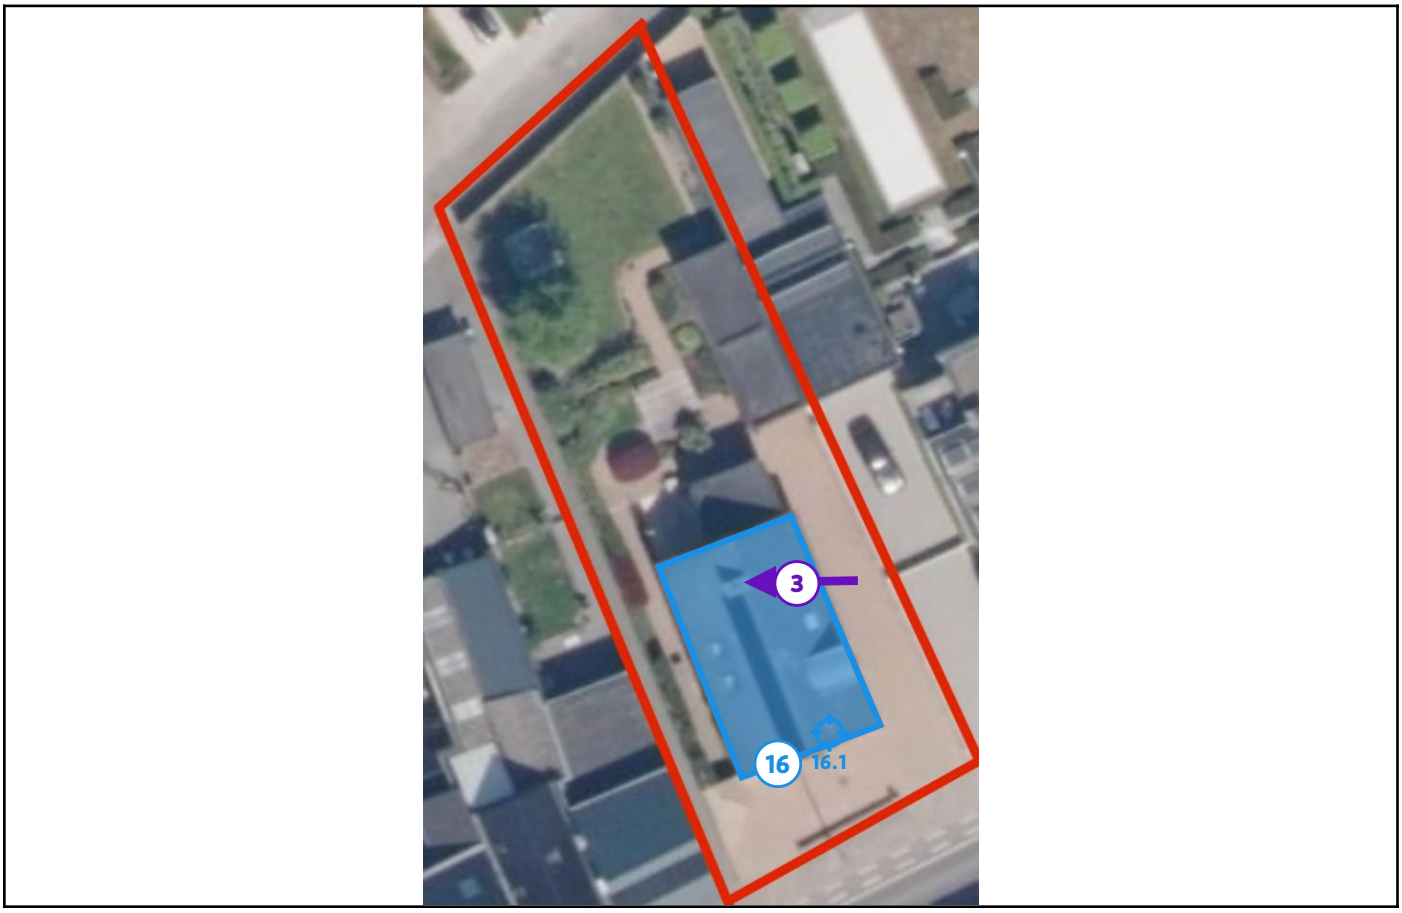
Plan 1.9: Dakenplan

Beschrijving	Type	Actie
3. Niet toegankelijke schouwen	Beperking	-
16. Onderdak	Geen asbest	-
16.1 Code: D0.2	Puntmonster	-

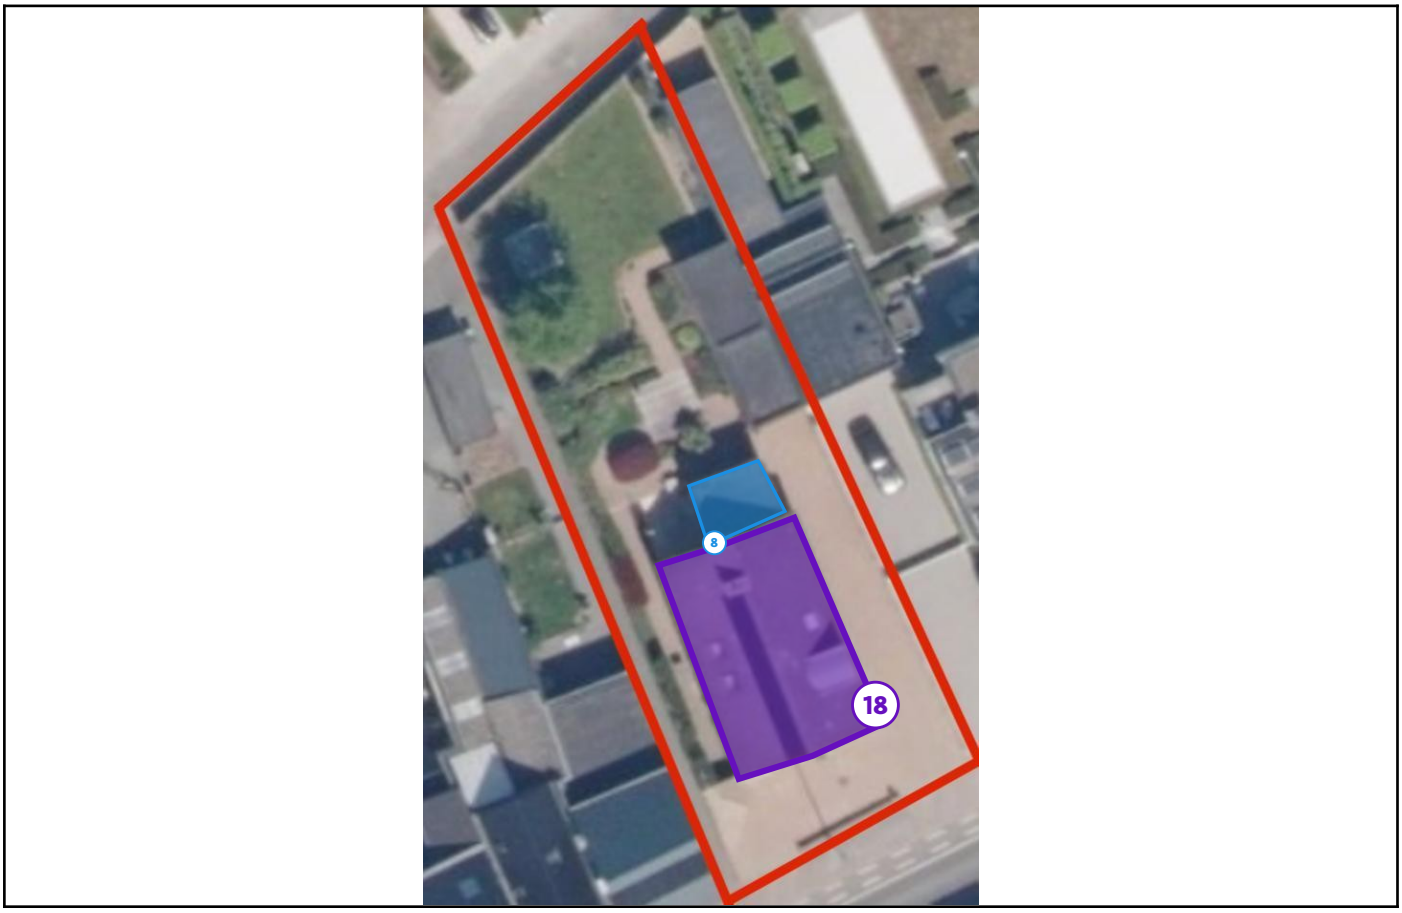
Plan 1.10: Dakenplan kopie

Beschrijving	Type	Actie
8. Roofing plat dak	Geen asbest	-
18. Pannen, natuurleien,... dakbedekking	Overige ruimte of materiaal	-

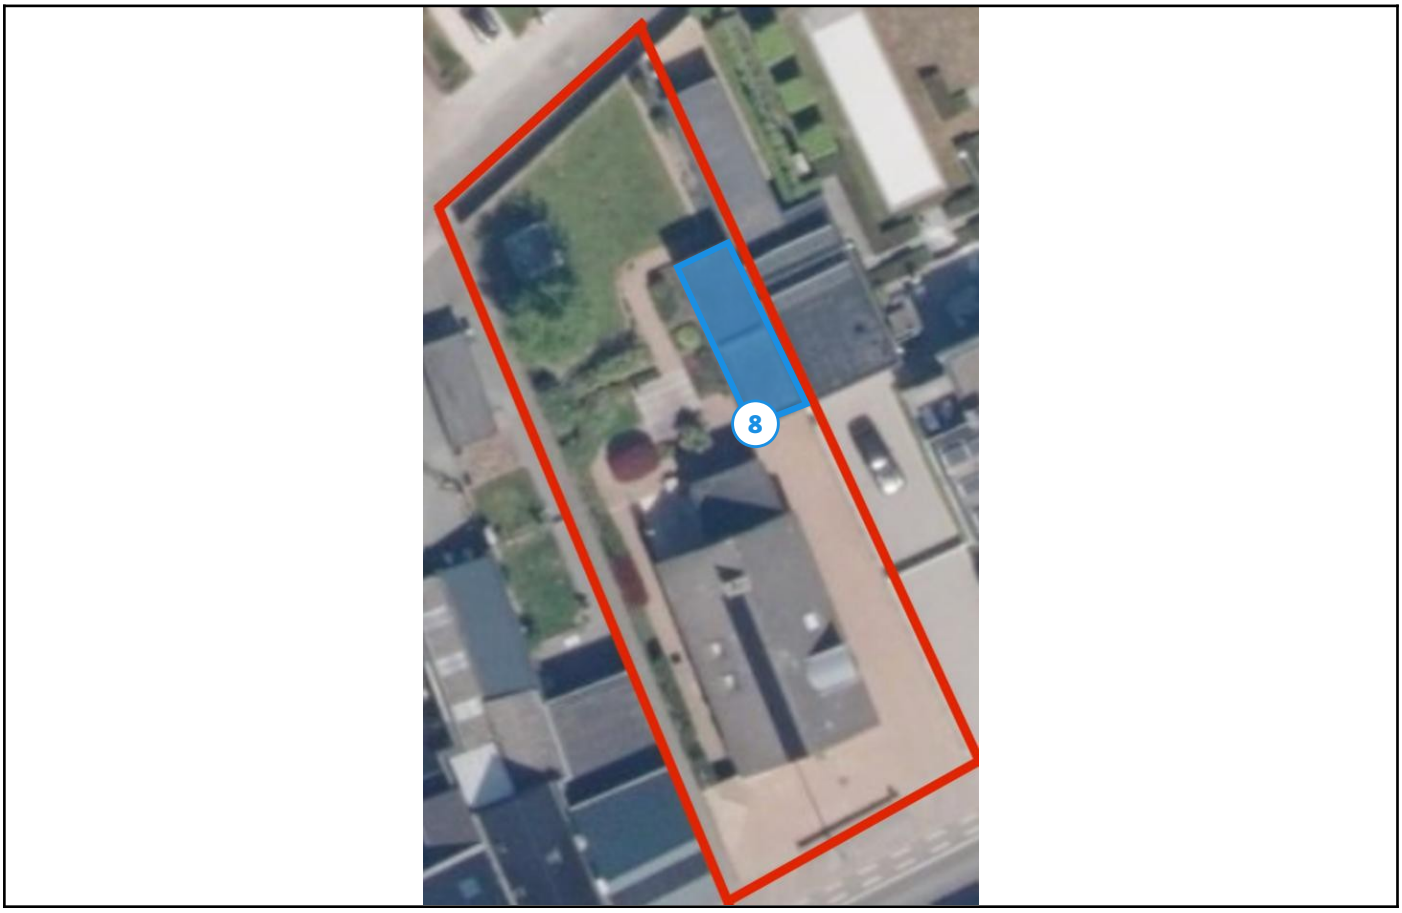
Plan 2.2: Dakenplan

Beschrijving	Type	Actie
8. Roofing plat dak	Geen asbest	-

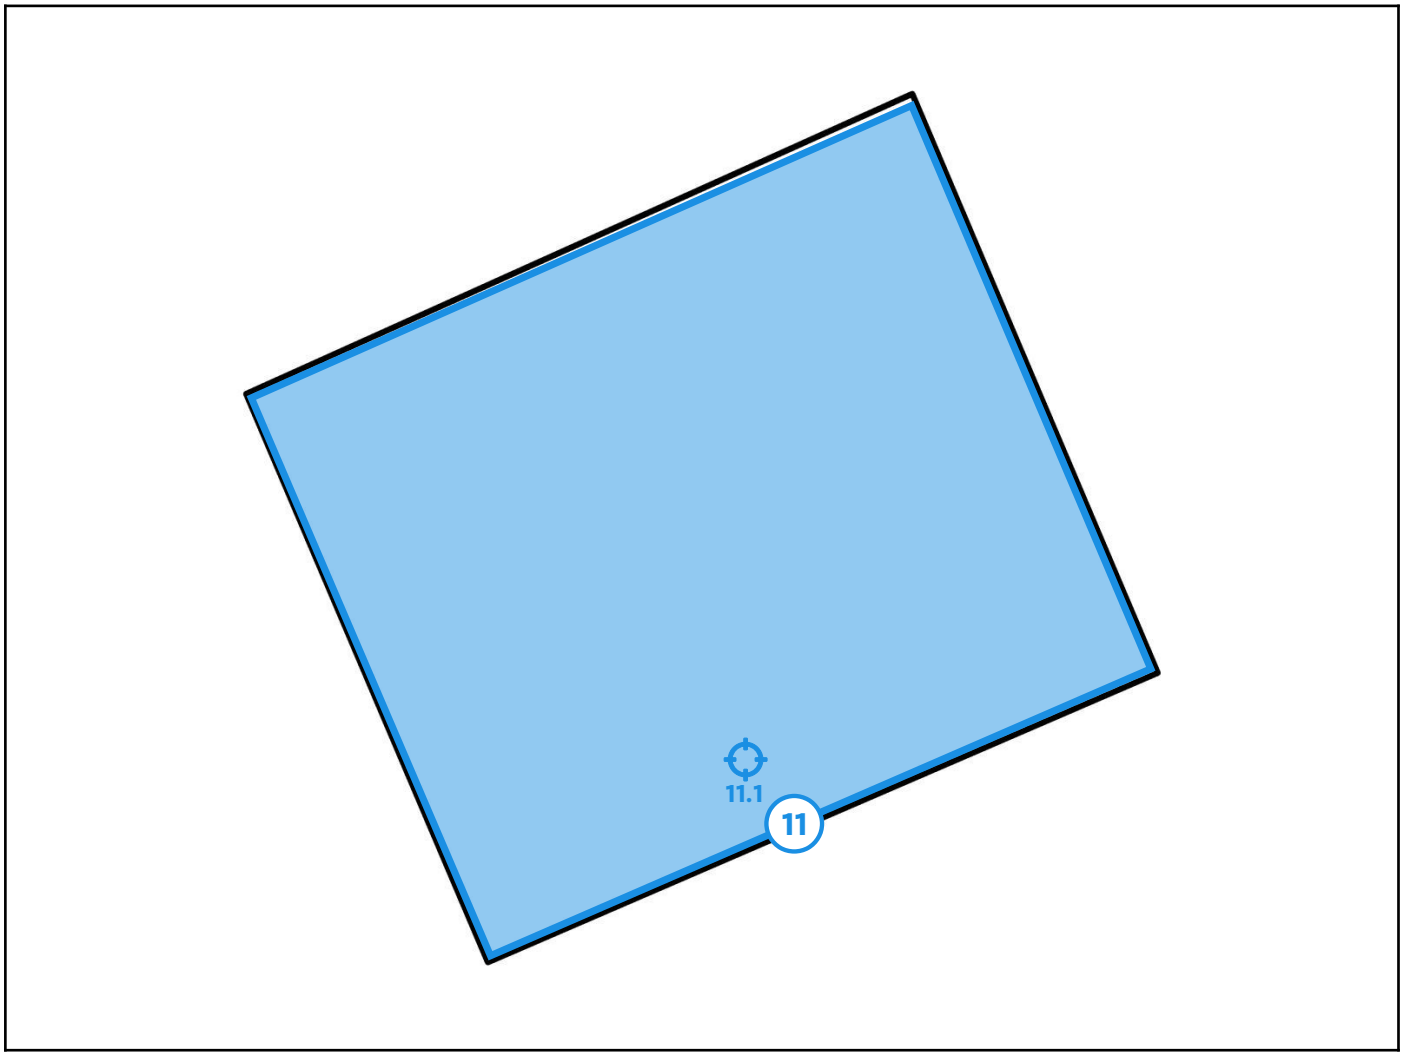
Plan 3.1: Tuinhuis - gesloopt plan

Beschrijving	Type	Actie
11. Lijmlaag gesloopt tuinhuis	Geen asbest	-
11.1 Code: L0.1	Puntmonster	-

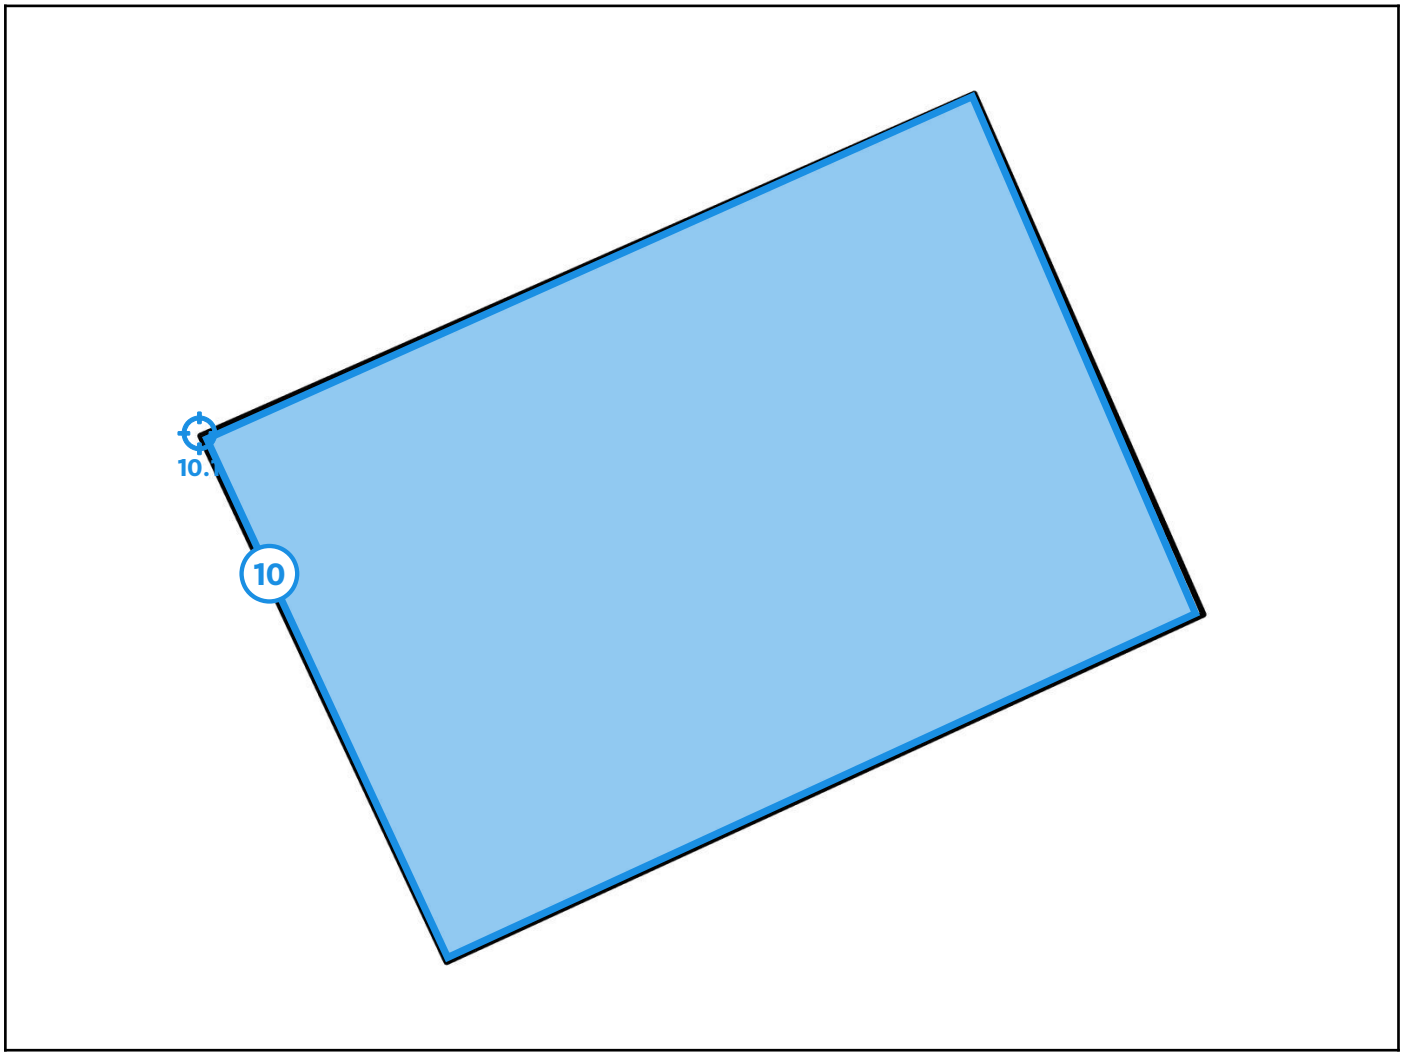
Plan 4.1: Overkapping robotmaaier plan

Beschrijving	Type	Actie
10. Roofing overkapping robotmaaier	Geen asbest	-
10.1 Code: D0.1	Puntmonster	-

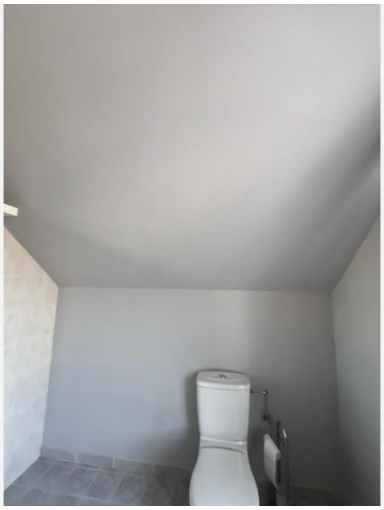
Fiche 4: Verlaagde plafonds

De plafonds zijn verlaagd met hout/gipsplaat/pvc en dus niet asbestverdacht. Het is echter mogelijk dat hierachter wel nog pleisterwerk of een andere asbestverdachte toepassing aanwezig is, dit kon niet getest worden in een niet-destructief onderzoek.

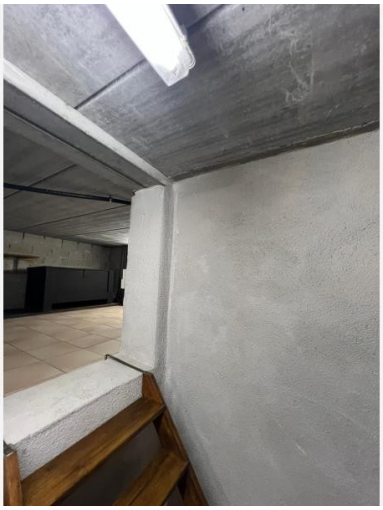
Fiche 7: Cementering kelder

Geen asbest

#	Type	Referentie	Resultaat
7.1	Mengmonster	C0.4	Geen asbest

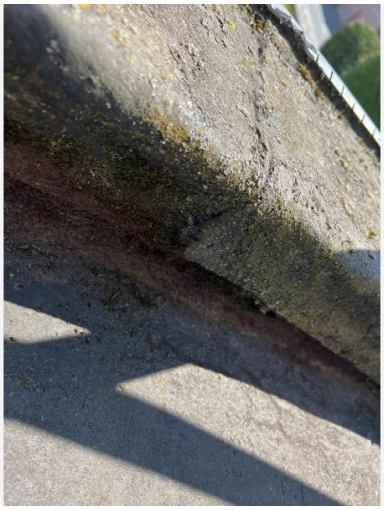
Fiche 8: Roofing plat dak

Geen asbest

#	Type	Referentie	Resultaat
8.1	Puntmonster	D0.11	Geen asbest

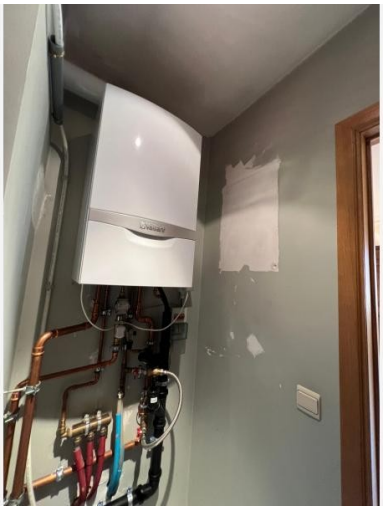
Fiche 9: Pleisterwerk muren

Geen asbest

#	Type	Referentie	Resultaat
9.1	Mengmonster	0.1	Geen asbest

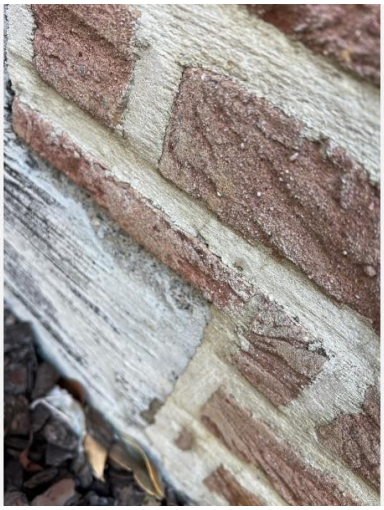
Fiche 12: Cementering buitengevel

Geen asbest

#	Type	Referentie	Resultaat
12.1	Mengmonster	C0.2	Geen asbest

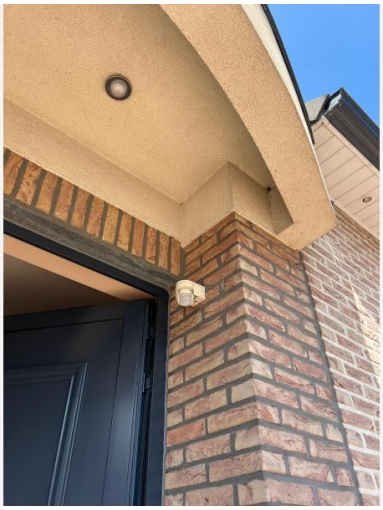
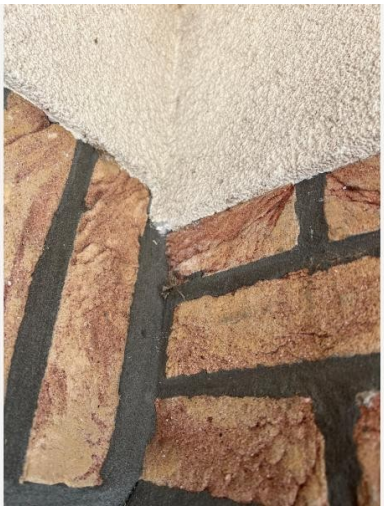
Fiche 13: Crepi

Geen asbest

#	Type	Referentie	Resultaat
13.1	Mengmonster	C0.3	Geen asbest

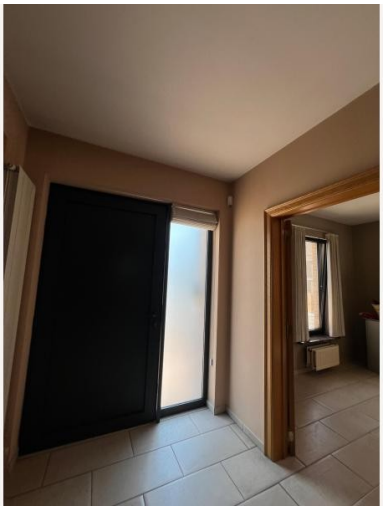
Fiche 15: Pleisterwerk plafond

Geen asbest

#	Type	Referentie	Resultaat
15.1	Mengmonster	0.2	Geen asbest

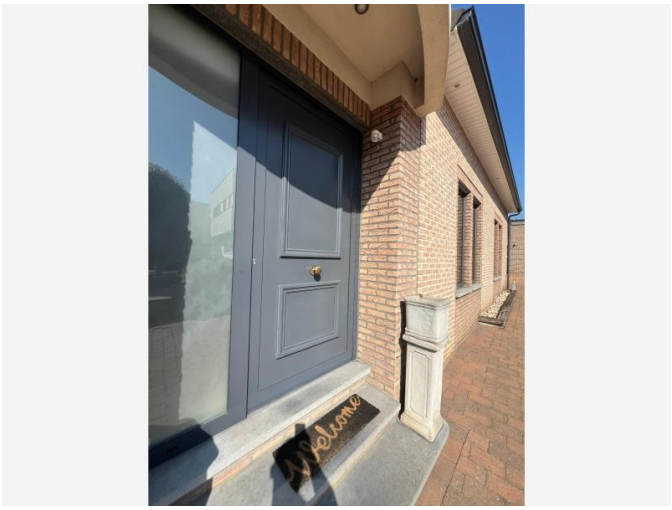
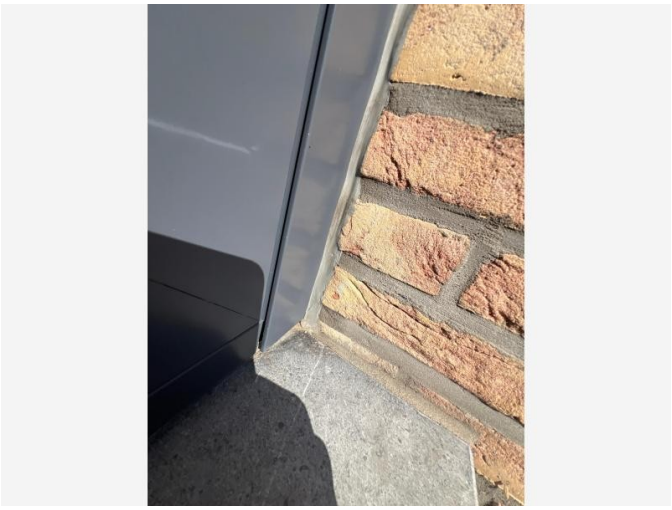
Beschrijving	Notitie	Terug te vinden op plannen
Fiche 17: Kit aan schrijnwerk	De kit aan de vensters is te recent om asbest verdacht te zijn. De kit is veerkrachtig en soepel, dit is een indicatie dat dit materiaal niet asbest verdacht is. De deskundige kan enkel een oordeel vormen over de zichtbare delen van de kit, achterliggende lagen of materialen kunnen nog voorkomen, let hierbij op bij verwijdering. Draag daarom steeds de nodige PBM's bij verwijderingswerken en laat stalen nemen bij twijfel indien men nog oude harde mastiek tegenkomt na verwijdering	Plan 1.3: Plan gelijkvloers Plan 1.8: Plan 1e verdieping
Fiche 18: Pannen, natuurleien,... dakbedekking	De dakbedekking van de schuine daken is niet-asbestverdacht. Het is echter mogelijk dat hierachter wel een andere asbestverdachte toepassing aanwezig is, dit kon niet getest worden in een niet-destructief onderzoek.	Plan 1.10: Dakenplan kopie
