Verslag huishoudelijke elektrische installatie op laagspanning en zeer lage spanning

Referentie: **009-20260714-02**	Datum controle: **14/07/2026**
Keurder: **009**

Eigenaar:	**Onbekend**	EAN-code:	**541448820071819967**
Adres installatie:	**Provincieweg 128, 9552 - Borsbeke**	Nummer teller(s):	**1sag1105160578**
		Distributienetbeheerder installatie:	**Fluvius**
Datum uitvoering installatie:	☐ Vóór 01/10/1981 ☑ Tussen 01/10/1981 en 01/06/2020 ☐ Vanaf 01/06/2020		
Type:	☑ Wooneenheid ☐ Niet-huishoudelijk ☐ PV ☐ Batterij ☐ Laadpaal

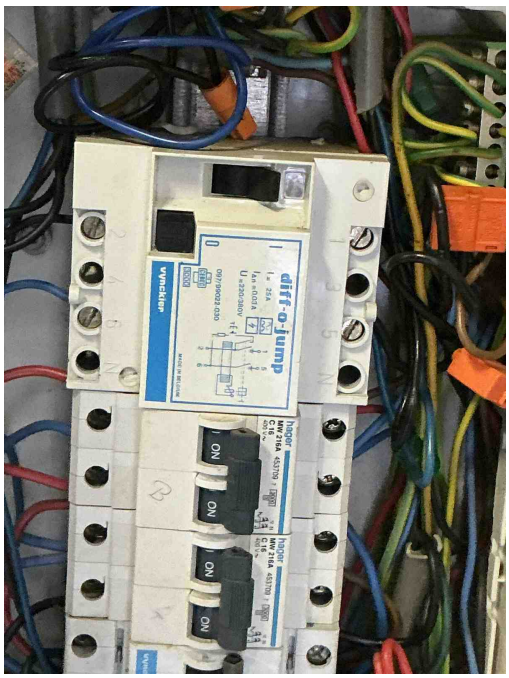
D01 - De differentieelstroominrichting schakelt niet uit na indrukken van de testknop (Boek 1: 5.3.5.3).

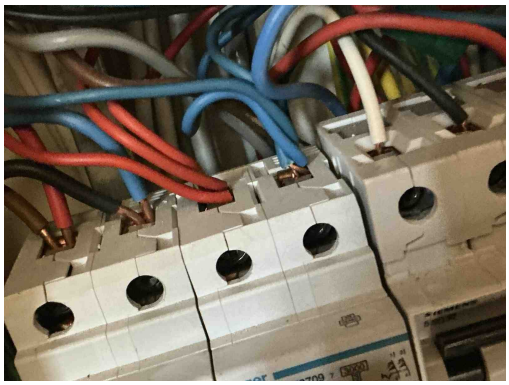
B06 - Het elektrisch verdeelbord heeft niet de minimale beschermingsgraad IPXX-B in een gewone ruimte (Boek 1: 4.2.2.3).

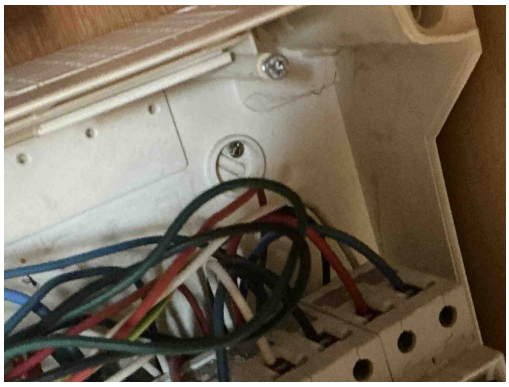
T21 - Het elektrisch materieel is niet geplaats volgens de voorschriften van de fabrikant/ regels van goed vakmanschap . (Boek 1: 1.4.1.3)

Opmerking: Meerdere geleiders op 1 aansluitingklem, ophanging niet afgedekt, camaansluiting niet afgedekt,

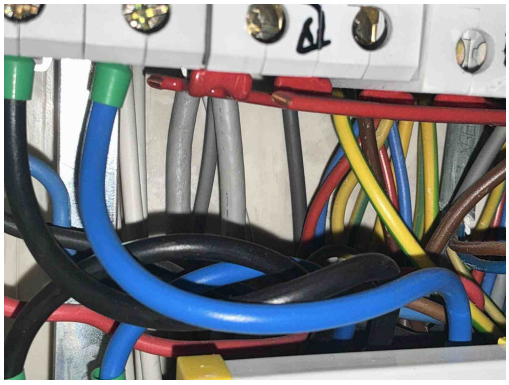
T21 - Het elektrisch materieel is niet geplaats volgens de voorschriften van de fabrikant/ regels van goed vakmanschap . (Boek 1: 1.4.1.3)
Opmerking: Meerdere geleiders op 1 aansluitingklem, ophanging niet afgedekt, camaansluiting niet afgedekt,
