Asbestinventarisattest

Hoogstraat 24, 9340 Lede

Attestnummer : **20261015-000232.000**
Uitgegeven op : **15.10.2026**
Geldig tot : **15.10.2036**

Niet-asbestveilig

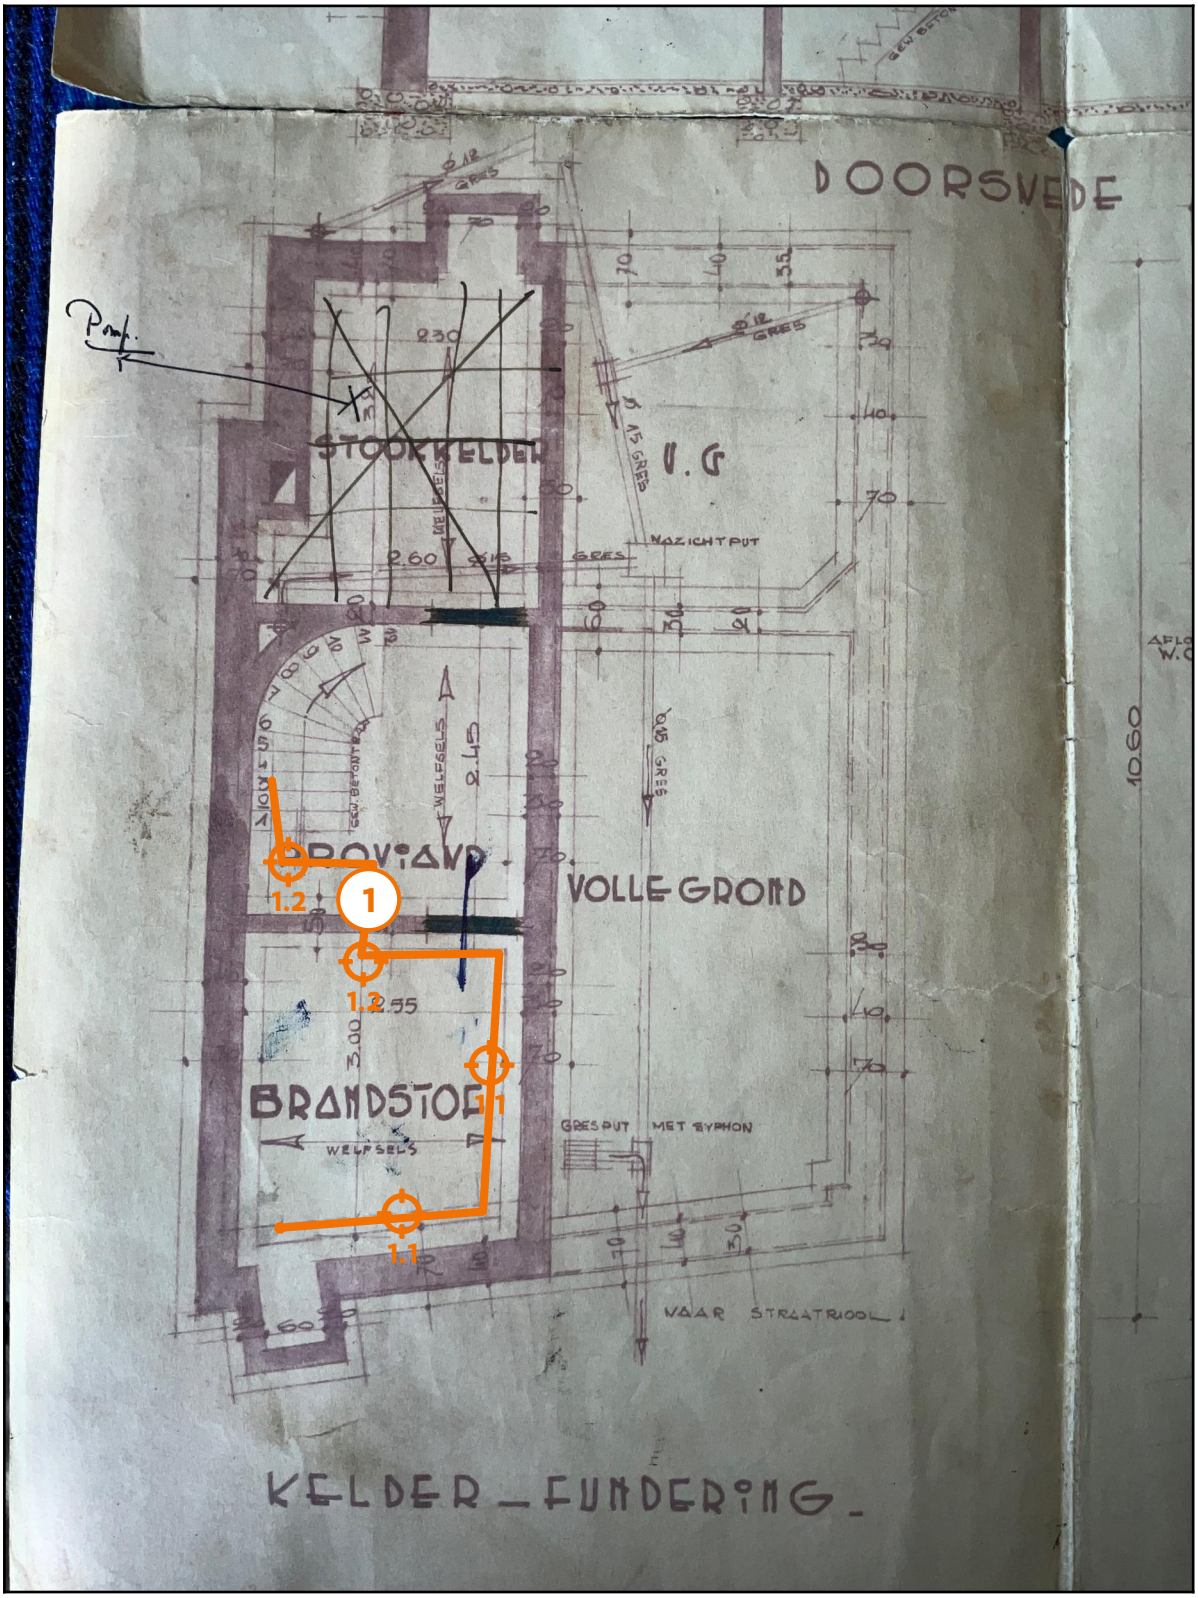
Plan 1.1: Kelder

1. Leidingisolatie (kelder & garage)	Asbestmateriaal	Verwijderen
1.1 Code: 6020626692 Rechte stukken	Mengmonster	-
1.2 Code: 6020626694 Bochten	Mengmonster	-

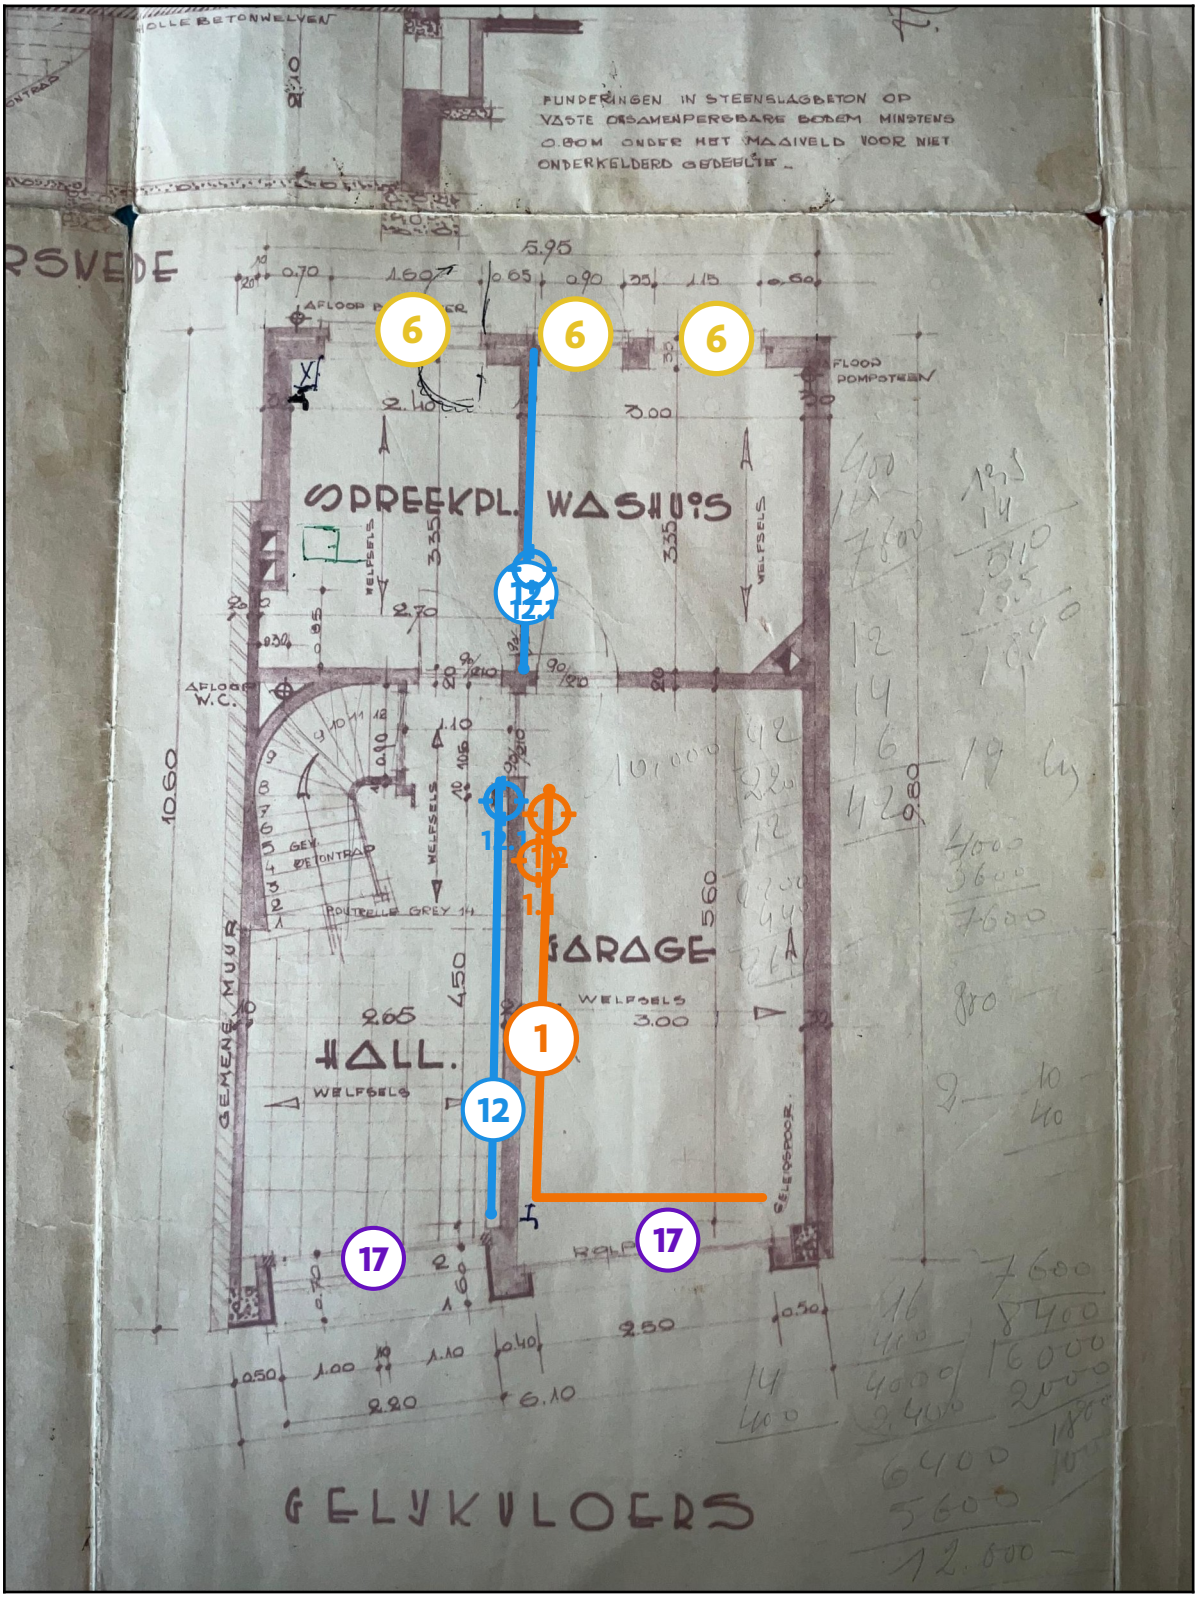
Plan 1.3: Gelijkvloers

1. Leidingisolatie (kelder & garage)	Asbestmateriaal	Verwijderen
1.1 Code: 6020626692 Rechte stukken	Mengmonster	-
1.2 Code: 6020626694 Bochten	Mengmonster	-
6. Mastiek/stopverf woning	Asbestmateriaal	Zorgvuldig beheren
12. Pleisterwerk wanden	Geen asbest	-
12.1 Code: 6020626696	Mengmonster	-
17. Mastiek/stopverf	Overige ruimte of materiaal	-

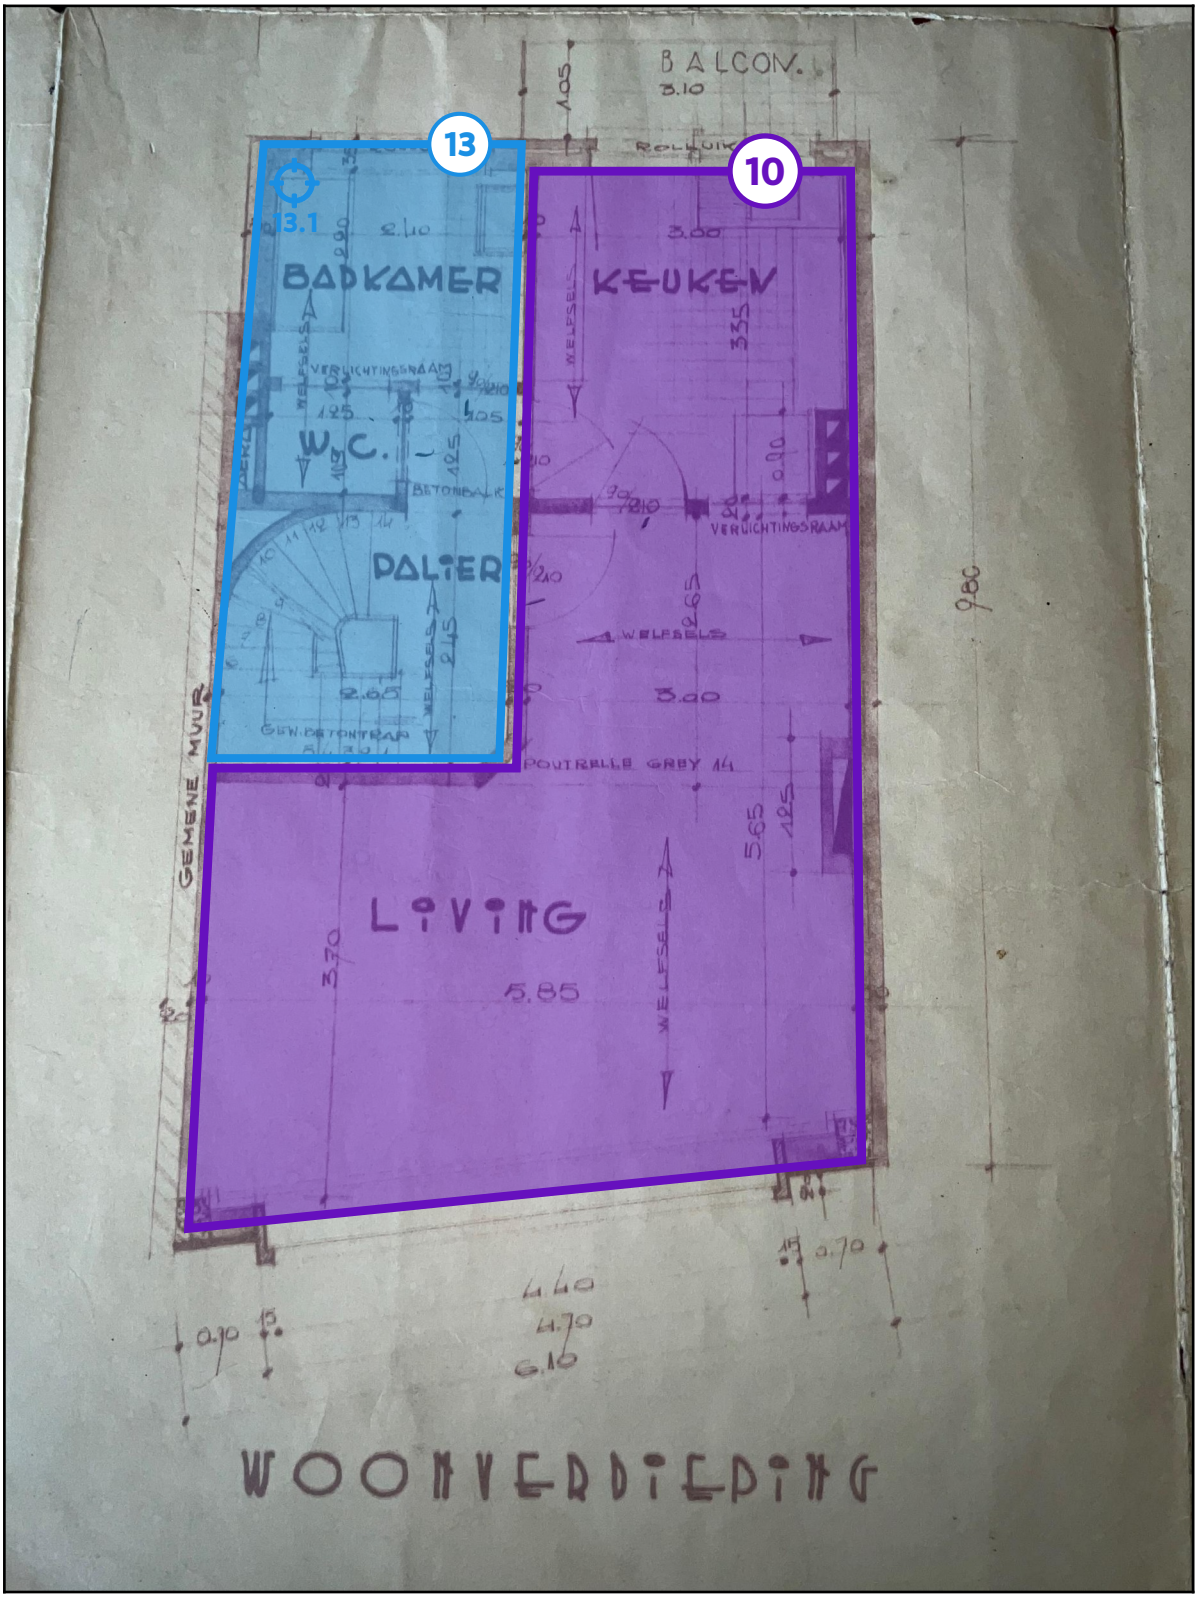
Plan 1.7: 1ste verdieping

10. Plafonds bestaande uit voorzetpanelen	Advies	-
13. Pleisterwerk plafonds	Geen asbest	-
13.1 Code: 6020626695	Mengmonster	-

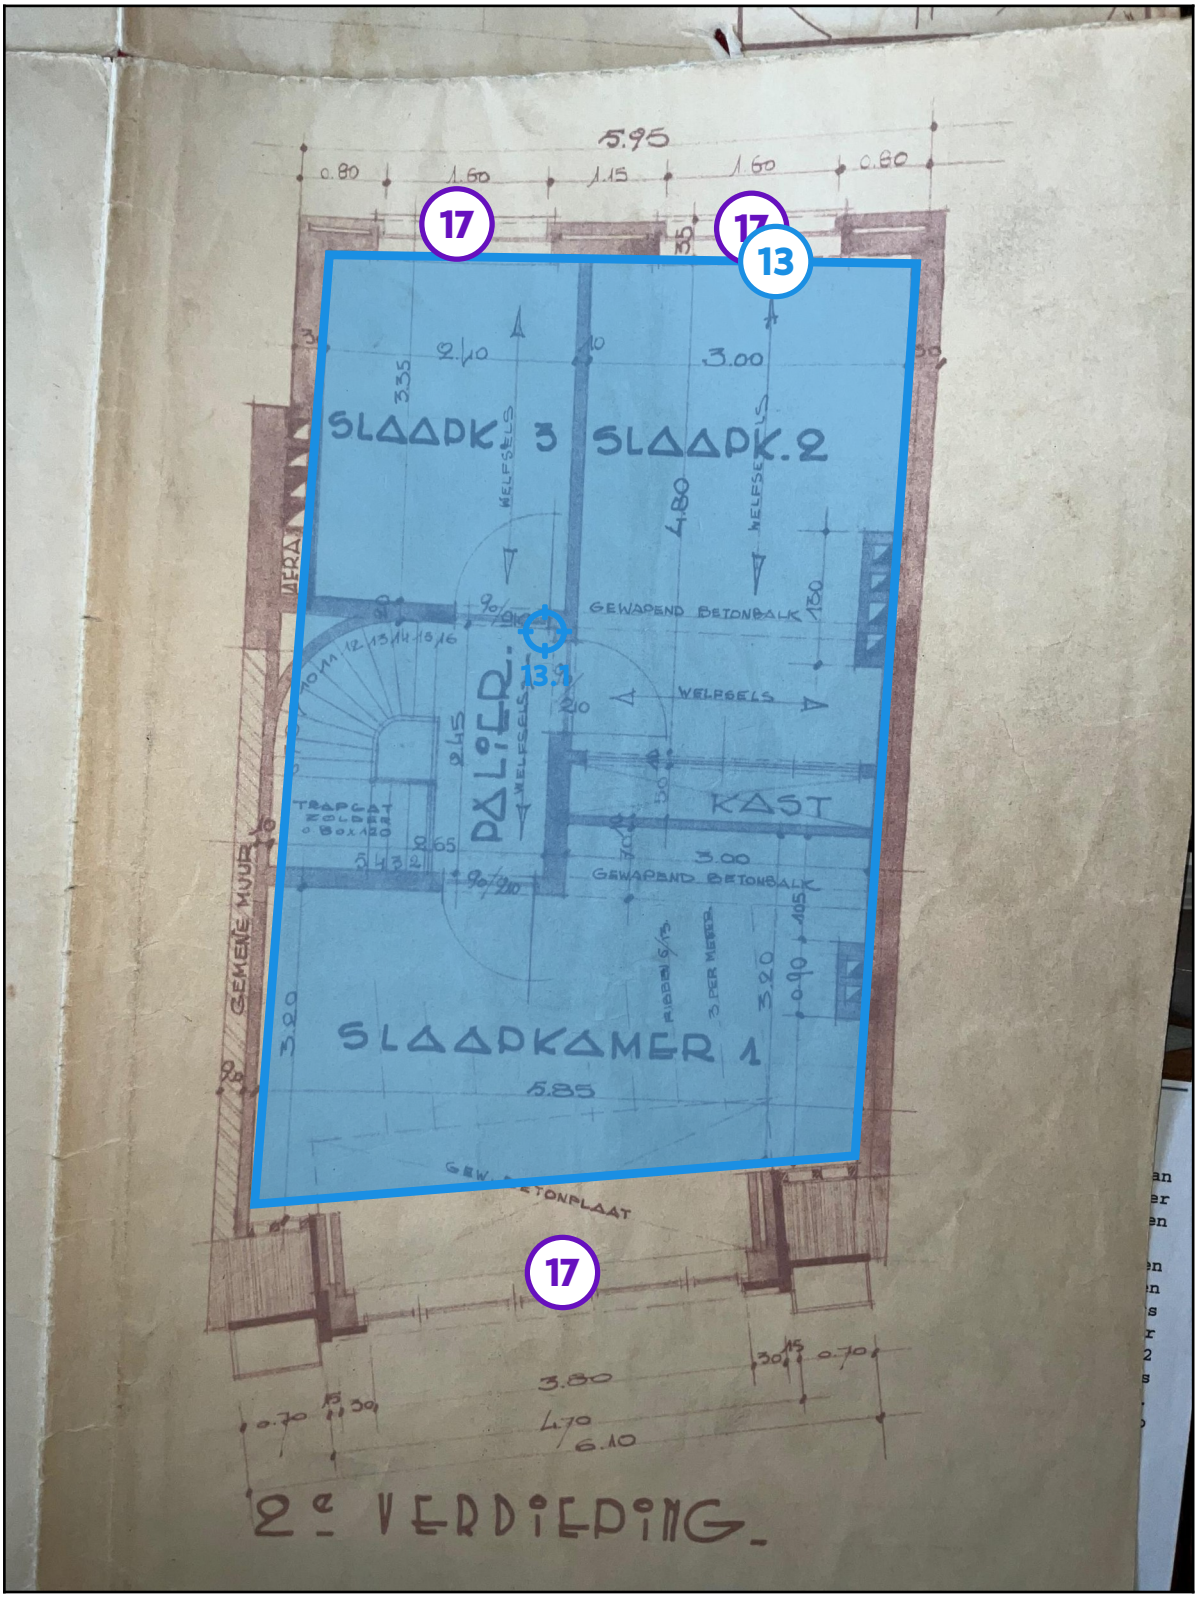
Plan 1.8: 2de verdieping

8. Dakbedekking dakkapel	Beperking	-
9. Schouw	Beperking	-
16. Cementering schouw	Overige ruimte of materiaal	-

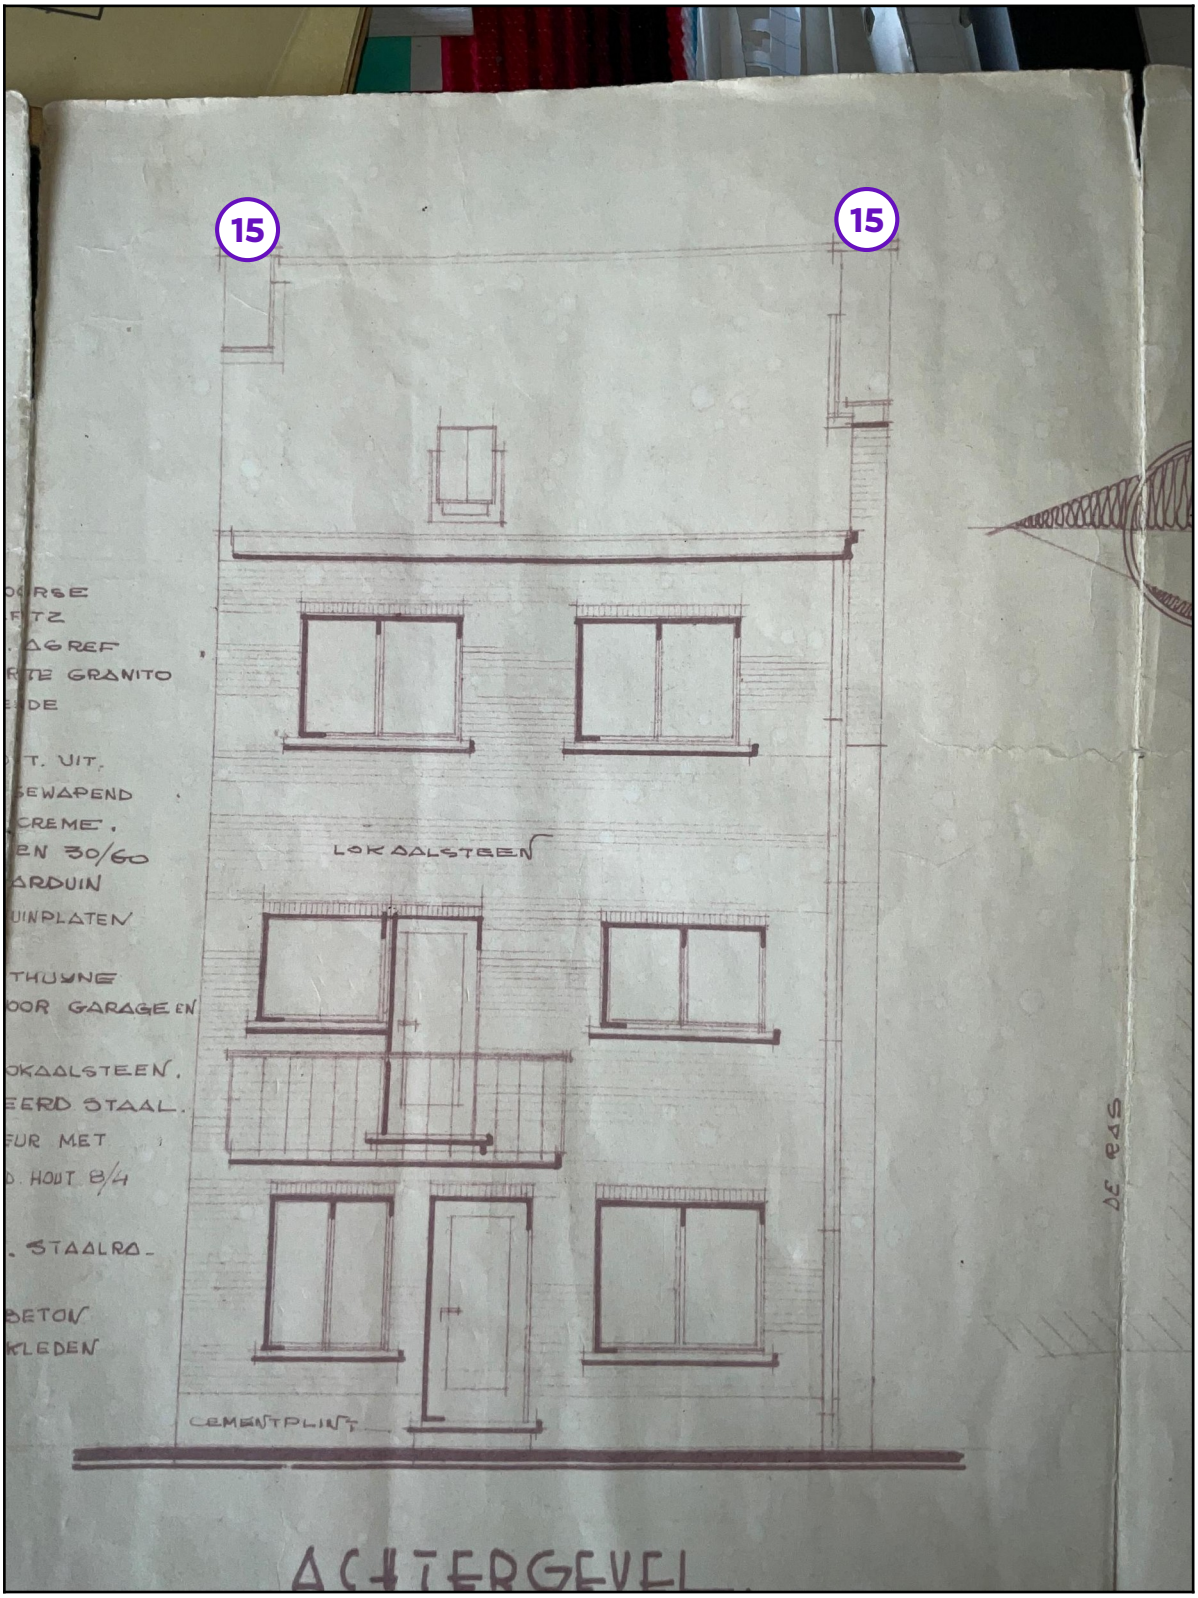
Plan 1.10: Achtergevel

2. Leien dak	Asbestmateriaal	Verwijderen

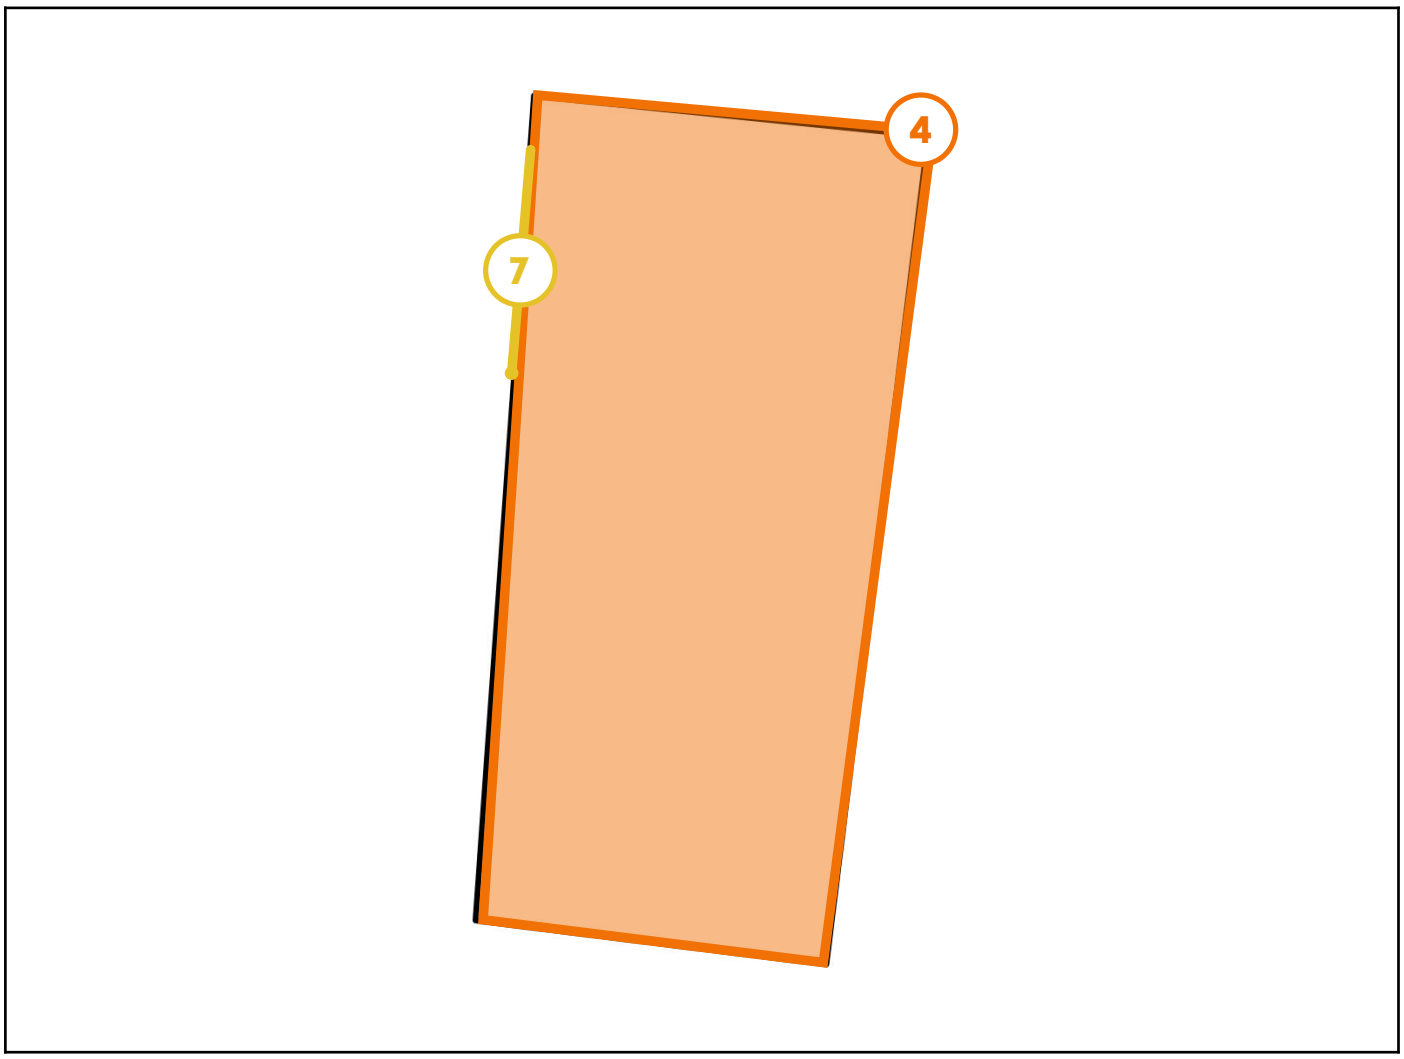
Plan 2.1: Constructie plan

Beschrijving	Type	Actie
4. Golfplaten tuinhuis	Asbestmateriaal	Verwijderen
7. Mastiek/stopverf tuinhuis	Asbestmateriaal	Zorgvuldig beheren

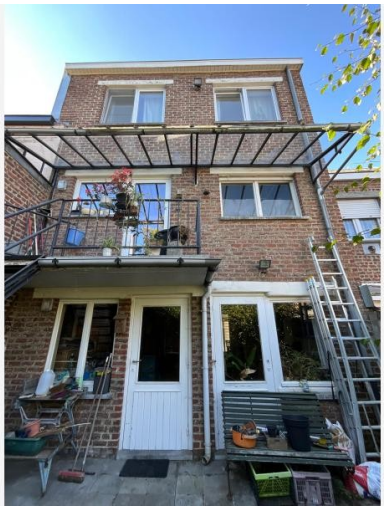
Fiche 6: Mastiek/stopverf woning

Asbestmateriaal

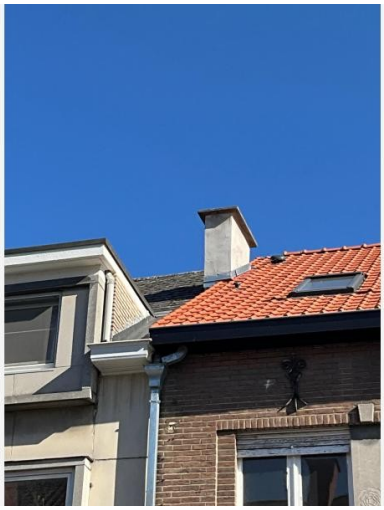
Fiche 9: Schouw

Beperking

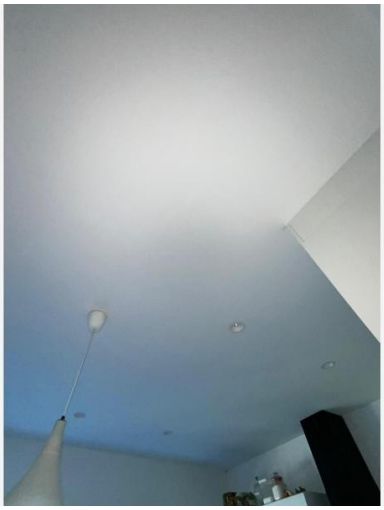
Fiche 10: Plafonds bestaande uit voorzetpanelen

Advies

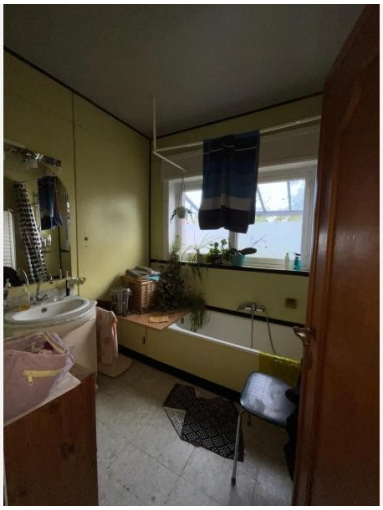
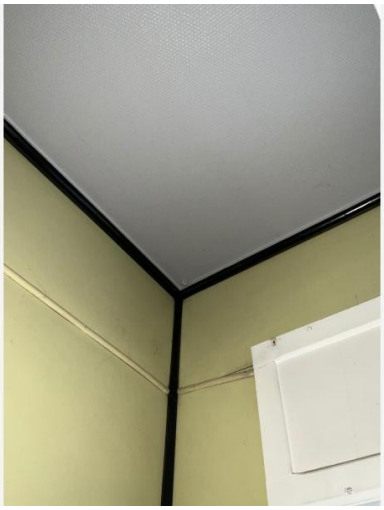
Fiche 13: Pleisterwerk plafonds

Geen asbest

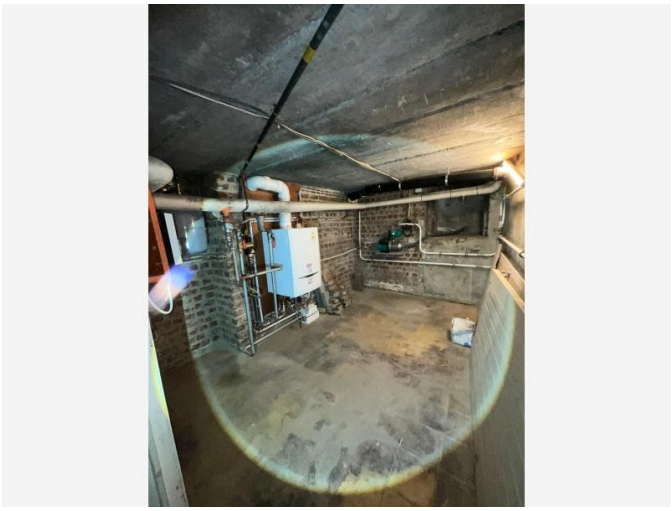
Beschrijving	Notitie	Terug te vinden op plannen
Fiche 14: CV-ketel (niet verdacht)	De CV-ketel (dichtingen, isolerend materiaal) is niet asbestverdacht.	-
Fiche 15: Rookgaskanaal achtergevel (niet verdacht)	Het rookgaskanaal is niet-asbestverdacht.	Plan 1.10: Achtergevel
Fiche 16: Cementering schouw	De cementering aan de schouw werd in 2022 nieuw aangebracht. Hiervan is er een factuur als bewijsmateriaal.	Plan 1.9: Voorgevel
Fiche 17: Mastiek/stopverf	Er is geen asbestverdachte mastiek aanwezig.	Plan 1.3: Gelijkvloers Plan 1.6: 1ste verdieping Plan 1.8: 2de verdieping

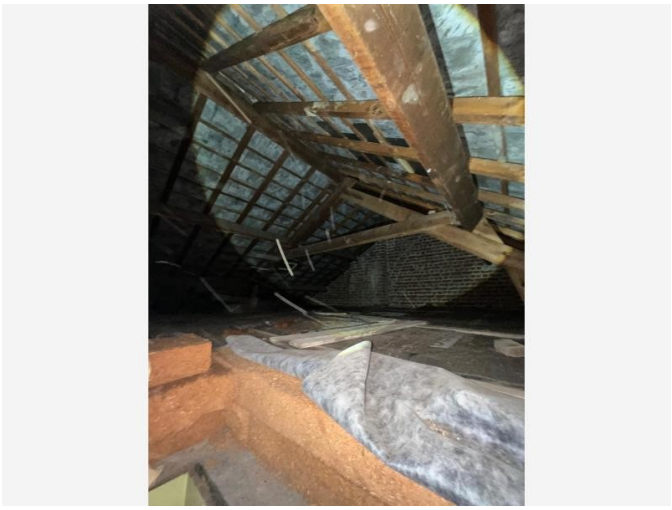
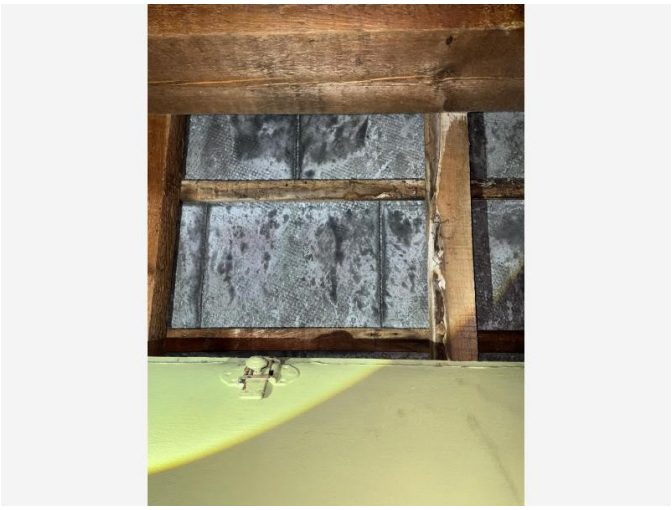
Beschrijving	Notitie	Terug te vinden op plannen
Fiche 18: Onderdak (niet aanwezig)	Er is geen te onderzoeken onderdak aanwezig op de inspectielocatie.	-
Fiche 19: Liftinfrastructuur (niet aanwezig)	Er is geen liftinfrastructuur aanwezig op de inspectielocatie.	-
