Rapport de contrôle d'installations électriques à basse et à très basse tension

RÉF. 131/2026/89816/D01:1

DATE DU CONTRÔLE	**26/10/2026 (14:22 - 15:00)**	AGENT VISITEUR	**Regis Goma**
ADRESSE DU CONTRÔLE	**Rue de la Prévoyance Sociale 28 - 4041 Herstal**	TYPE DE CONTRÔLE	**Visite de contrôle vente ancienne installation (8.4.2.)**

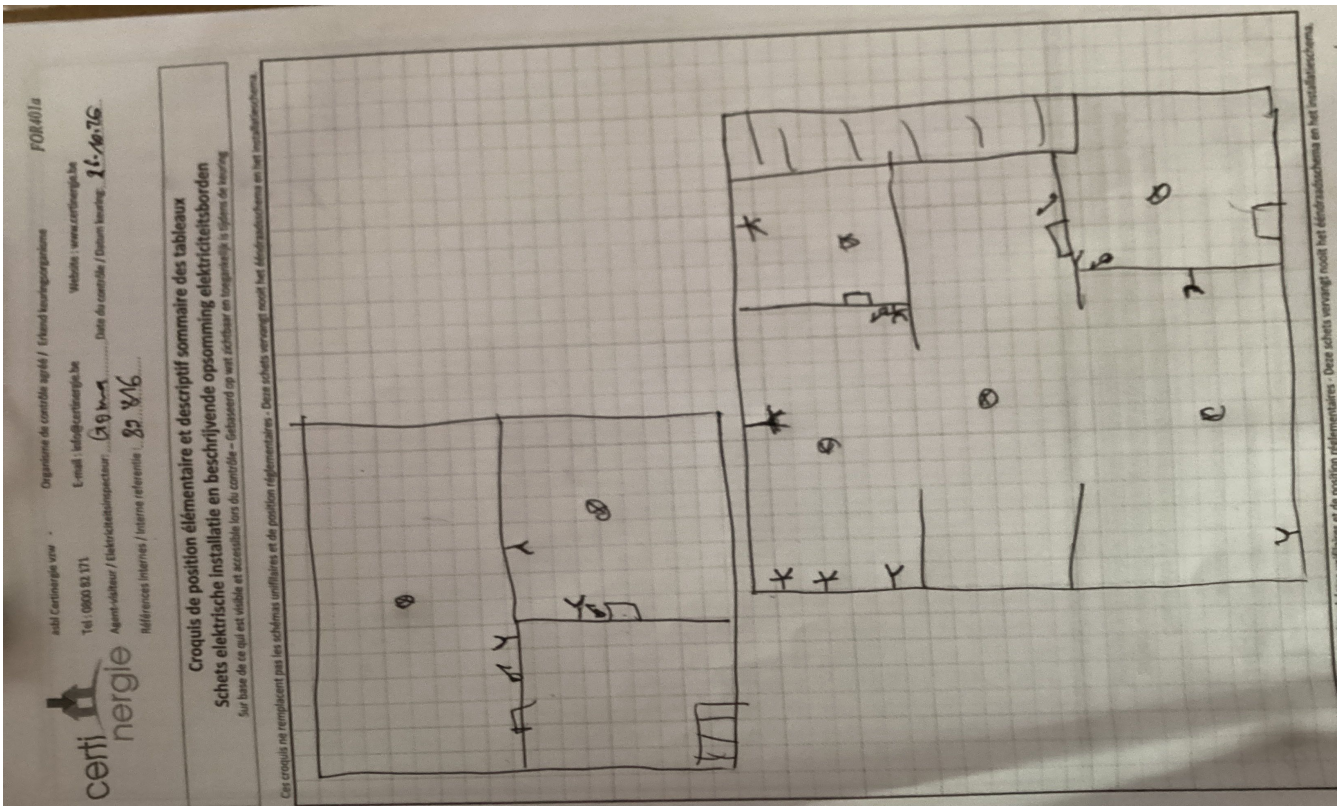
Croquis de position élémentaire et descriptif sommaire des tableaux

sur base de ce qui est visible et accessible lors du contrôle
Note : ces croquis ne remplacent pas les schémas unifilaires et de position réglementaires
