Asbestinventarisattest

Tramstraat 23, 2300 Turnhout

Attestnummer : **20250526-000115.000**
Uitgegeven op : **26.05.2025**
Geldig tot : **26.05.2035**

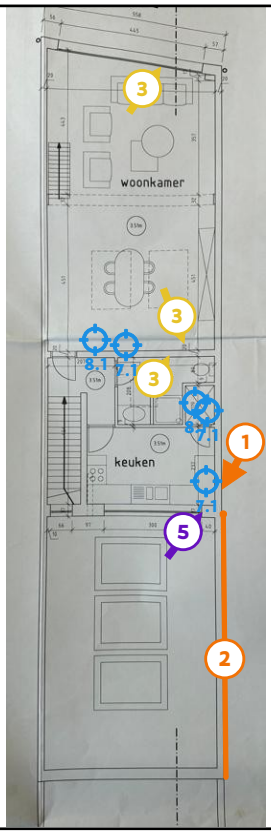
Plan 1.2: Verdieping 1

Beschrijving	Type	Actie
1. Rookgasafvoerbuis	Asbestmateriaal	Verwijderen
2. Leien zijgevels	Asbestmateriaal	Verwijderen
3. Bakeliet radiatorkranen	Asbestmateriaal	Zorgvuldig beheren
5. Kit profiel/gevel	Advies	-
7. Pleisterwerk muren	Geen asbest	-
7.1 Code: 8805422	Mengmonster	-
8. Pleisterwerk plafond	Geen asbest	-
8.1 Code: 8805423	Mengmonster	-

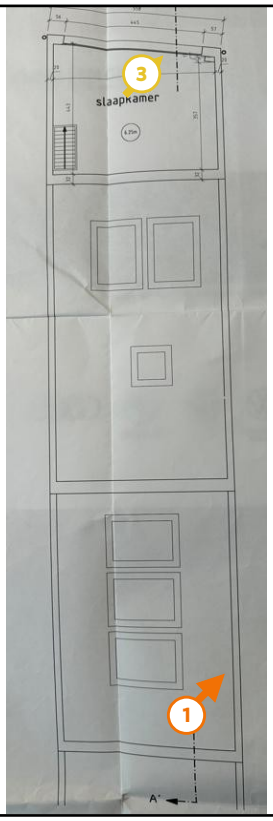
Plan 1.3: Verdieping 2

Beschrijving	Type	Actie
1. Rookgasafvoerbuis	Asbestmateriaal	Verwijderen
3. Bakeliet radiatorkranen	Asbestmateriaal	Zorgvuldig beheren
7. Pleisterwerk muren	Geen asbest	-
8. Pleisterwerk plafond	Geen asbest	-

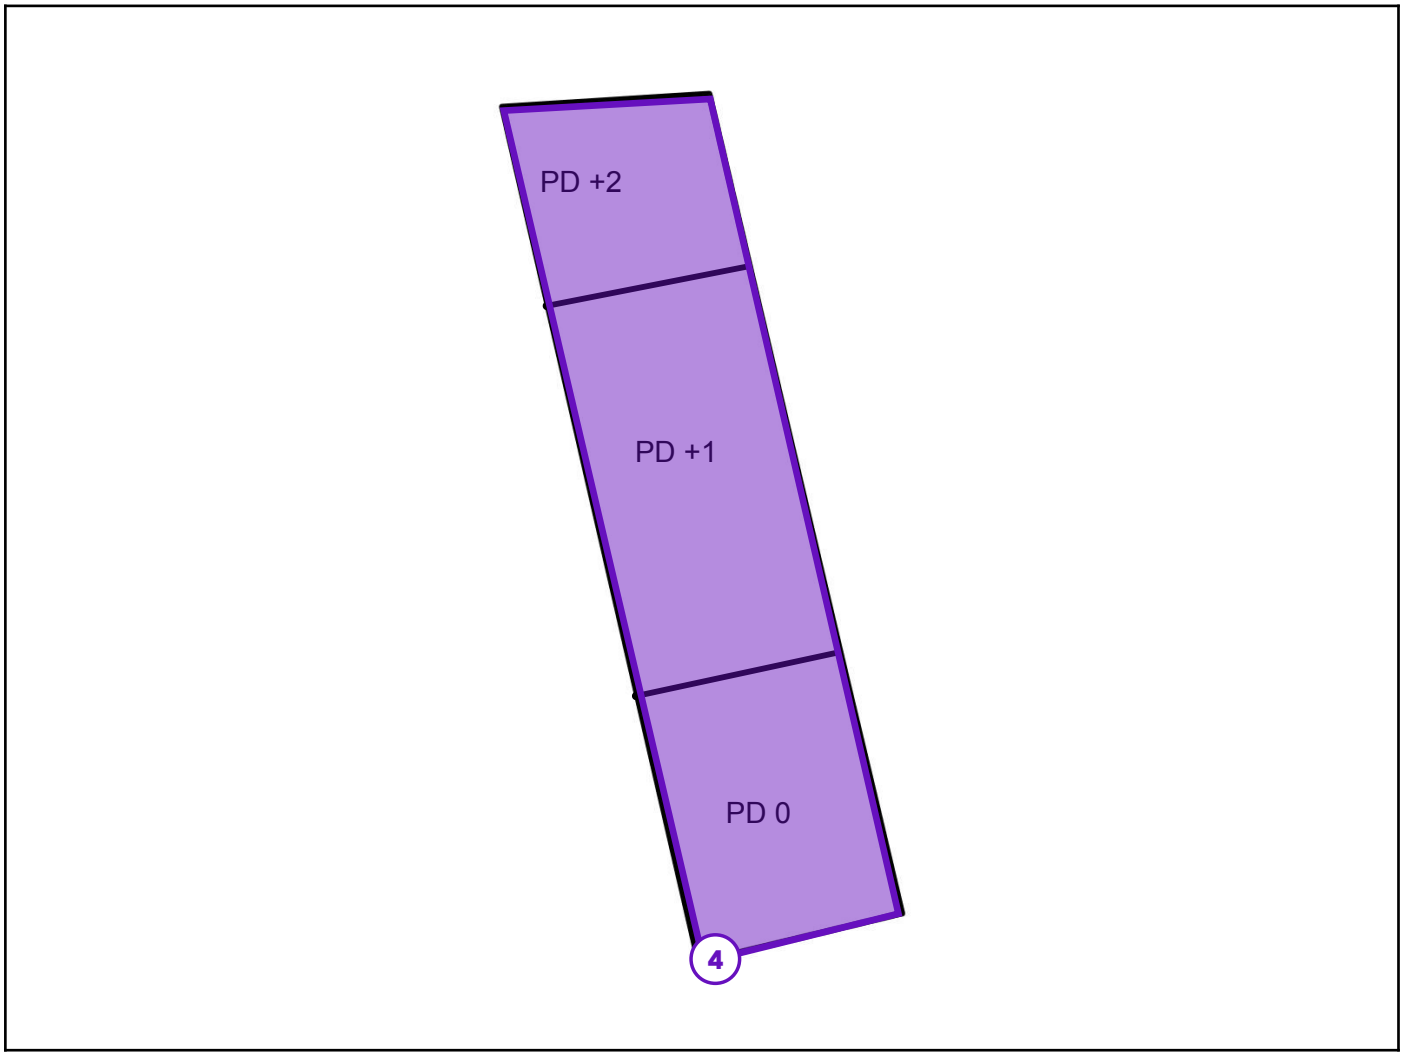
Plan 1.4: Dak

Beschrijving	Type	Actie
4. Roofing plat dak	Advies	-

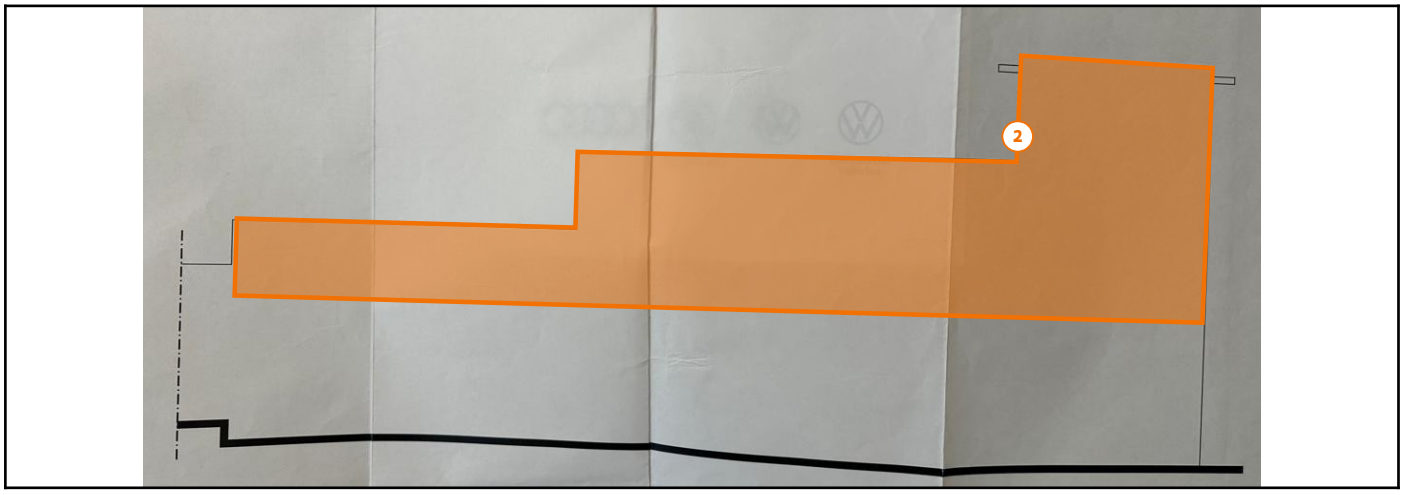
Plan 1.7: Zijgevel links

Beschrijving	Type	Actie
2. Leien zijgevels	Asbestmateriaal	Verwijderen

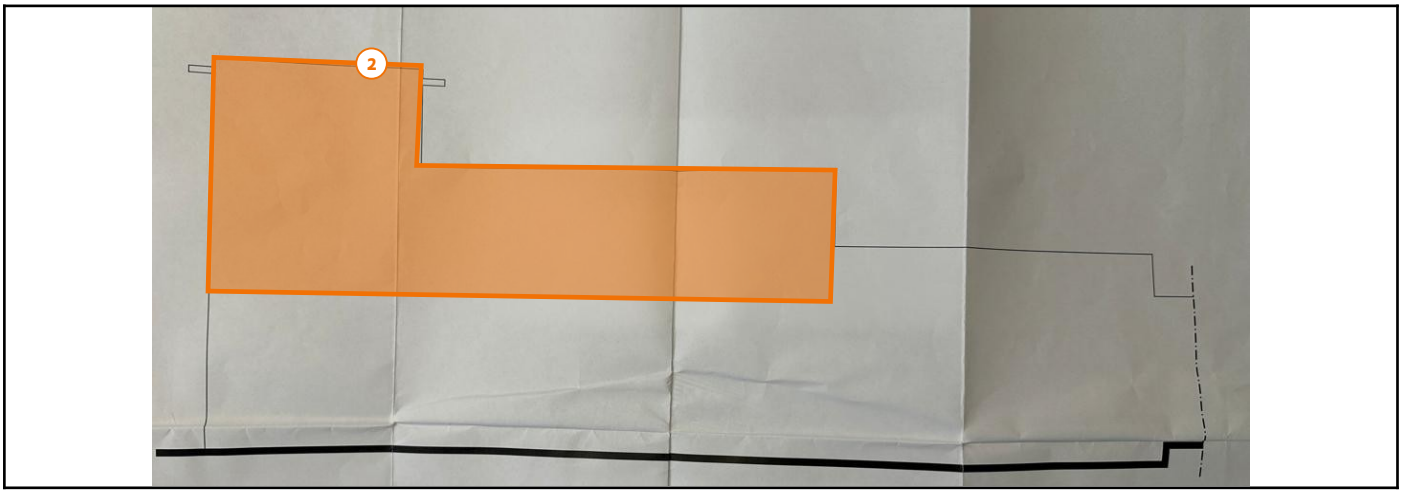
Plan 1.8: Zijgevel rechts

Beschrijving	Type	Actie
2. Leien zijgevels	Asbestmateriaal	Verwijderen

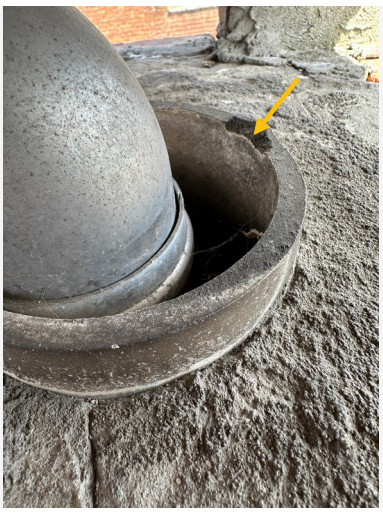
Fiche 1: Rookgasafvoerbuis

Het asbestmateriaal valt onder de mijlpaal van 2040.

Eindbeoordeling materiaalrisico	Verhoogd materiaalrisico en/of verhoogde kans op vezelvrijgave

Gebondenheid	Categorie 1: hechtgebonden in oorsprong
Asbestsoort (vezeltype)	Crocidoliet aanwezig
Asbestconcentratie	Laag (< 50%)
Afschermingsgraad van het gehele materiaal	Geheel of deels (ook) vrij aan de binnenlucht
Toestand van het materiaal	Licht beschadigd, licht verweerd. Intact calciumsilicaatmateriaal of categorie III 'gebondenheid'

Verwijderen

- Zorg voor een veilig beheer. Vermijd het beschadigen van het asbestmateriaal. Controleer de toestand jaarlijks op wijzigingen.

- Eenvoudige handelingen: mag via doe-het-zelf of door werknemer(s) met opleidingsattest eenvoudige handelingen
  Hechtgebonden toepassing in goede toestand te verwijderen volgens eenvoudige handelingen.

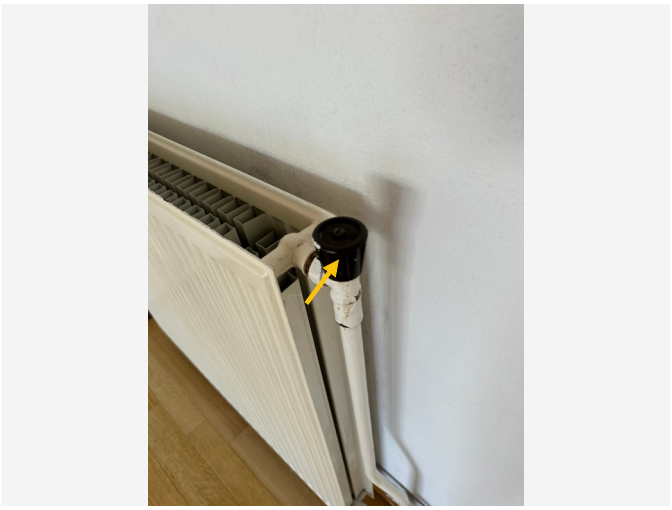
Fiche 3: Bakeliet radiatorkranen

Het asbestmateriaal valt onder de mijlpaal van 2040.

Eindbeoordeling materiaalrisico	Laag materiaalrisico en/of verlaagde kans op vezelvrijgave

Gebondenheid	Categorie 1: hechtgebonden in oorsprong
Asbestsoort (vezeltype)	Crocidoliet aanwezig
Asbestconcentratie	Laag (< 50%)
Afschermingsgraad van het gehele materiaal	Geheel of deels (ook) vrij aan de binnenlucht
Toestand van het materiaal	Onbeschadigd, niet verweerd

Zorgvuldig beheren

- Zorg voor een veilig beheer. Vermijd het beschadigen van het asbestmateriaal. Controleer de toestand jaarlijks op wijzigingen.
- Voer bijkomende staalname(s) uit.

- Eenvoudige handelingen: mag via doe-het-zelf of door werknemer(s) met opleidingsattest eenvoudige handelingen
  Hechtgebonden toepassing in goede toestand te verwijderen volgens eenvoudige handelingen.

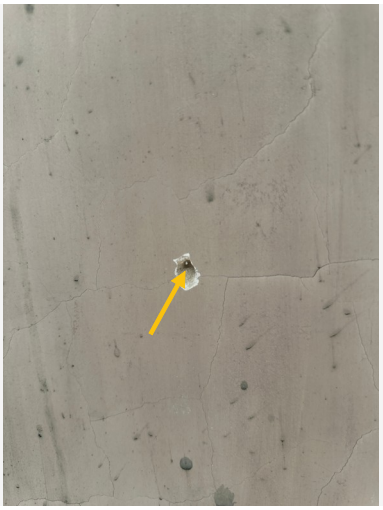
Fiche 7: Pleisterwerk muren

Geen asbest

#	Type	Referentie	Resultaat
7.1	Mengmonster	8805422	Geen asbest
