Asbestinventarisattest

Biezenstraat 88, 9420 Erpe-Mere

Attestnummer : **20261020-000188.000**
Uitgegeven op : **20.10.2026**
Geldig tot : **20.10.2031**

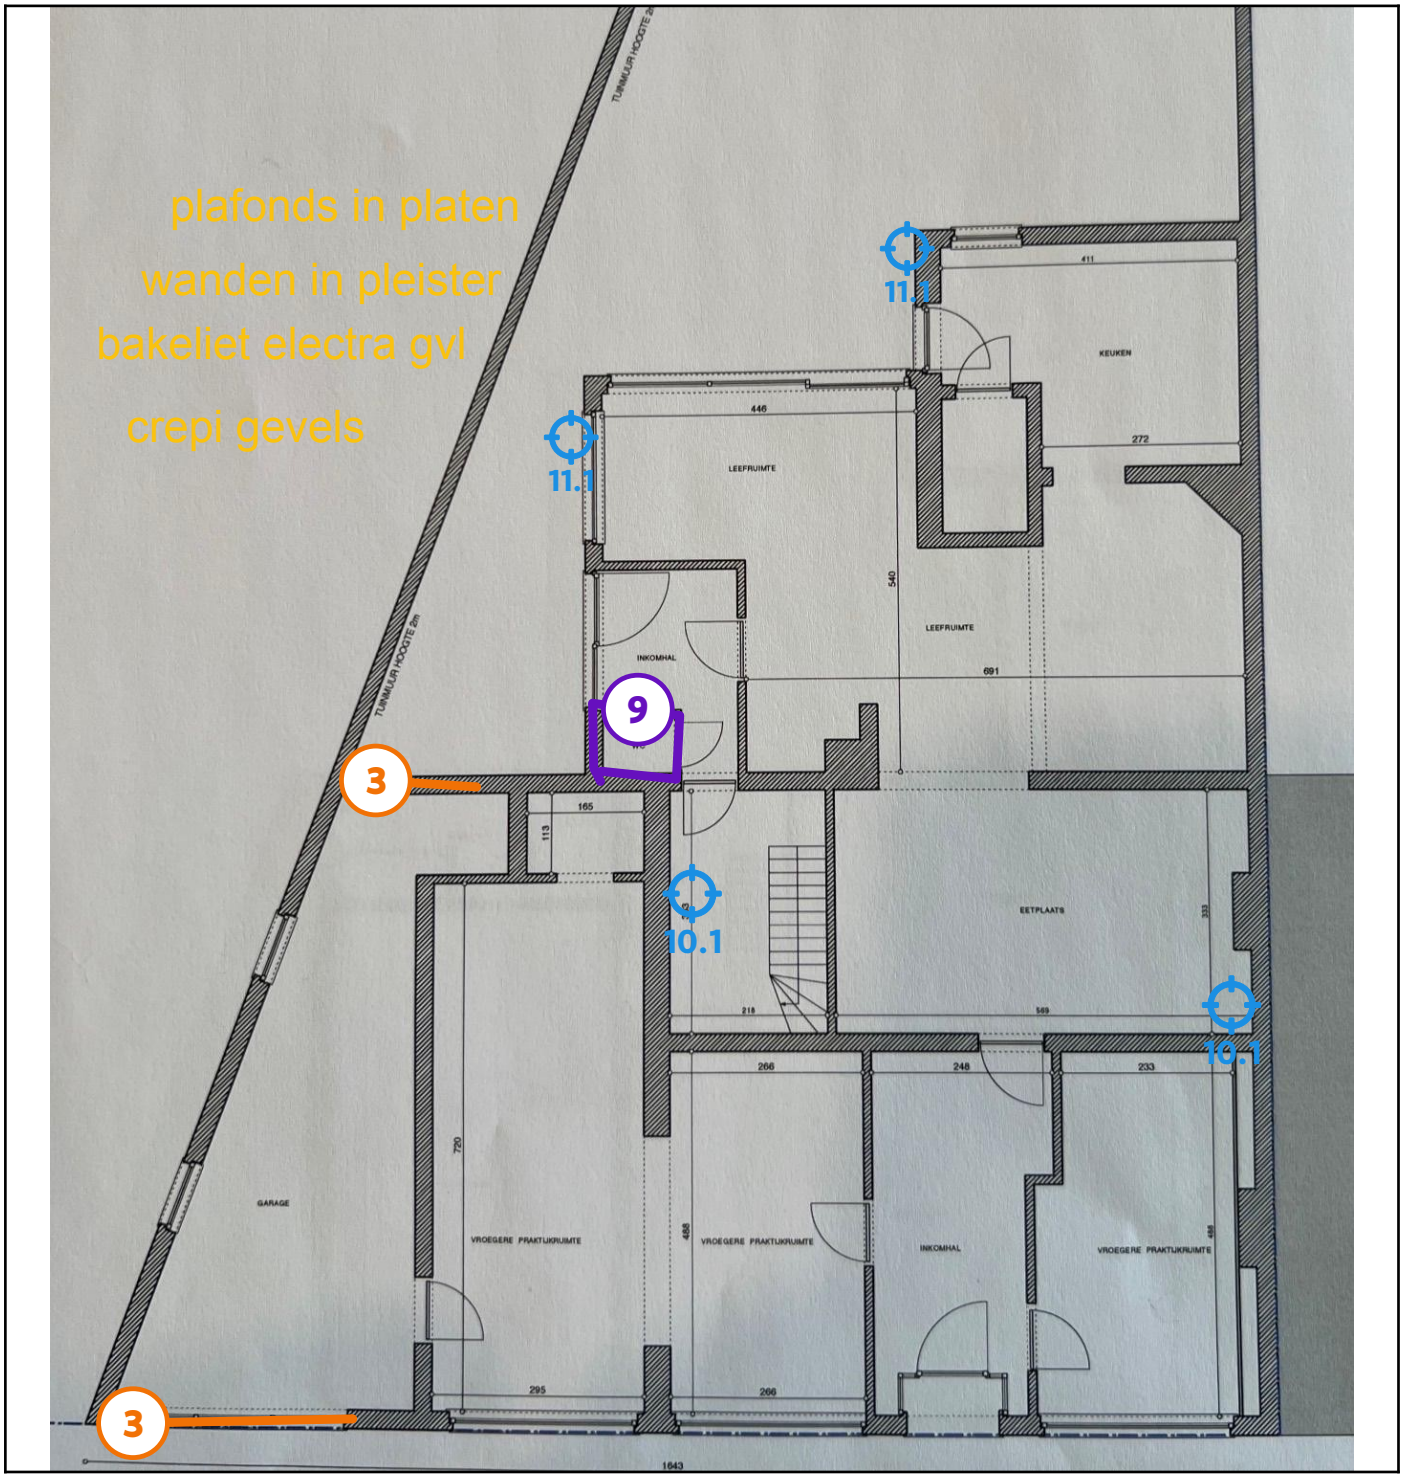
Plan 1.1: Gvl

Beschrijving	Type	Actie
3. inlegpaneel type glasal	Asbestmateriaal	Verwijderen

5. Bakeliet electra	Asbestmateriaal	Zorgvuldig beheren
8. 21. Plafond type: Plaatmateriaal	Advies	-
9. 6. faiancelijm achter tegels	Advies	-
10. 1. pleisterwerk wanden	Geen asbest	-
10.1 Code: mm01	Mengmonster	-
11. 93. crepi gevel	Geen asbest	-
11.1 Code: Mm2	Mengmonster	-

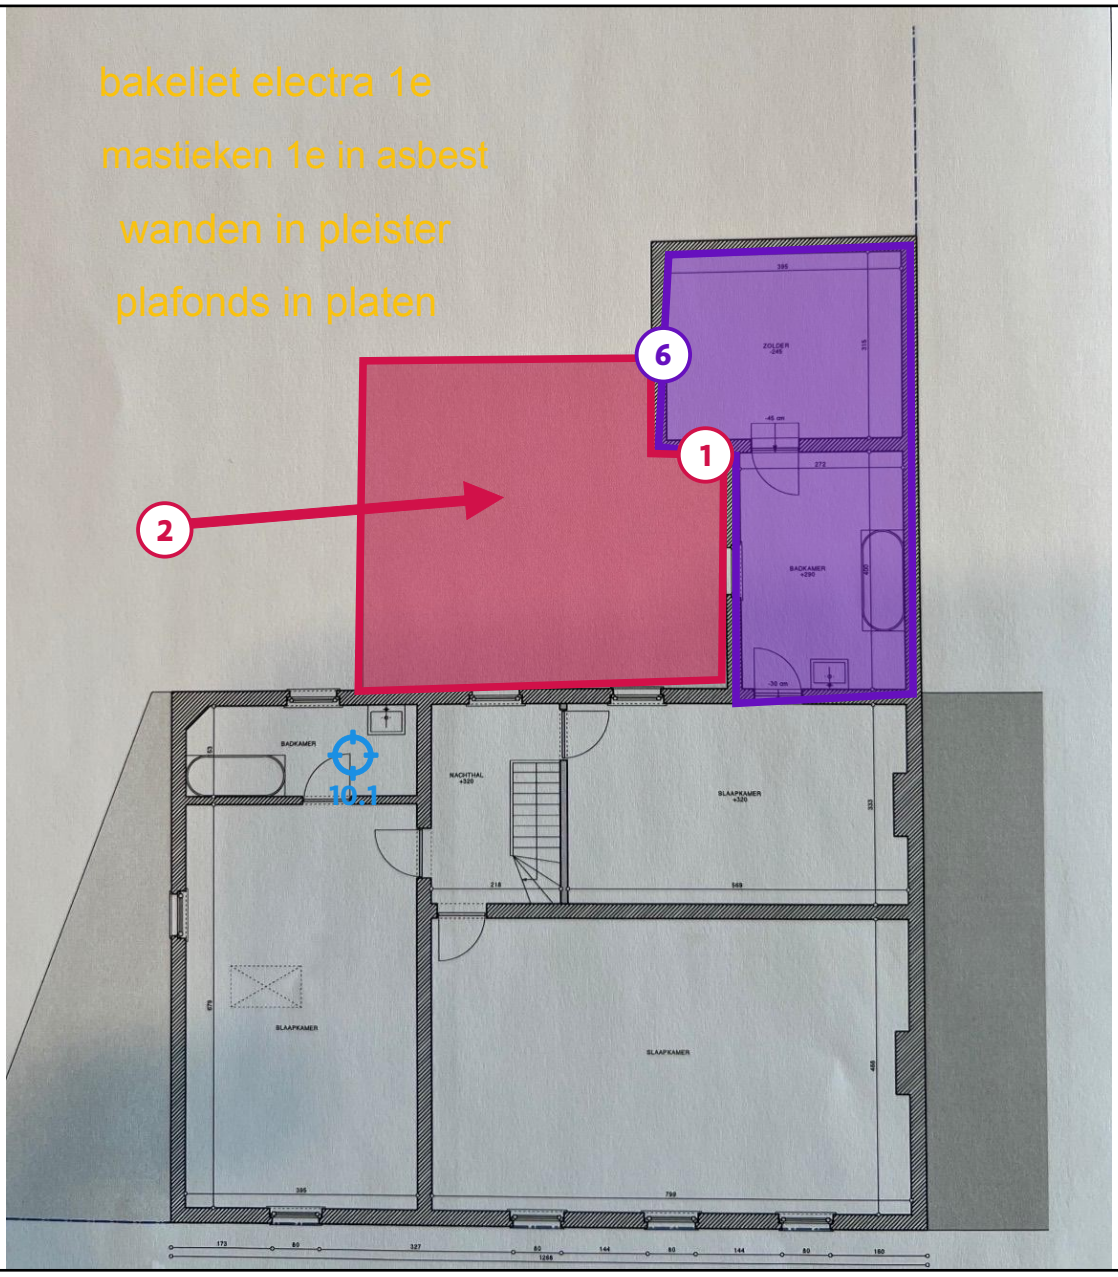
Plan 1.2: 1e

Beschrijving	Type	Actie
1. golfplaten dak	Asbestmateriaal	Dringend verwijderen
2. Asbest cement rookgaskanaal	Asbestmateriaal	Dringend verwijderen
4. mastiek schrijnwerk: verdachte kit	Asbestmateriaal	Zorgvuldig beheren
5. Bakeliet electra	Asbestmateriaal	Zorgvuldig beheren

6. Deel woning niet toegankelijk	Beperking	-
8. 21. Plafond type: Plaatmateriaal	Advies	-
10. 1. pleisterwerk wanden	Geen asbest	-
10.1 Code: mm01	Mengmonster	-

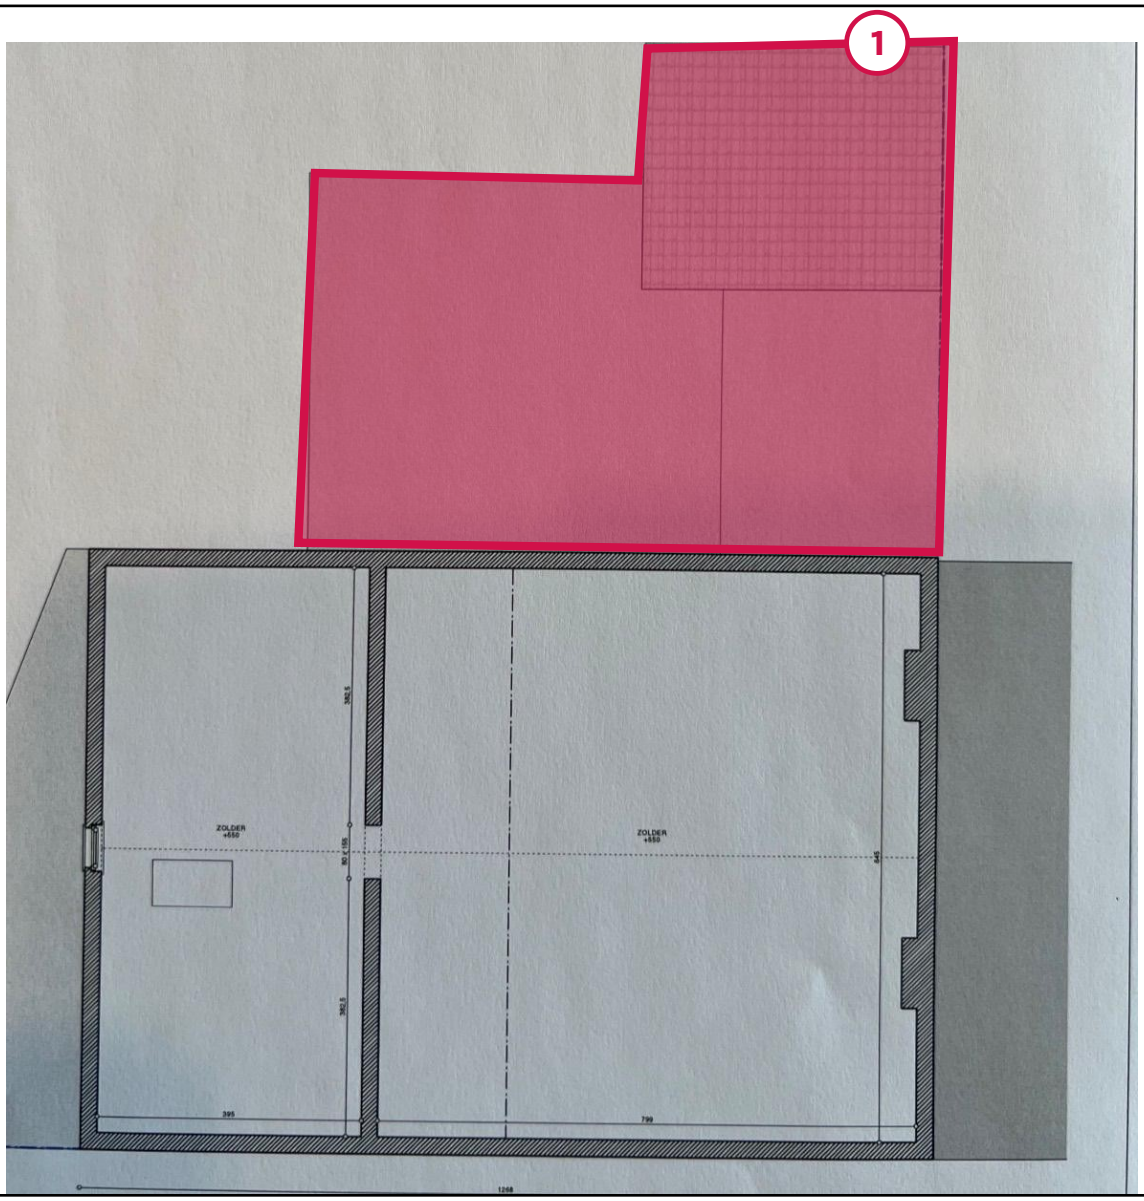
Plan 1.3: Zolder

Beschrijving	Type	Actie
1. golfplaten dak	Asbestmateriaal	Dringend verwijderen

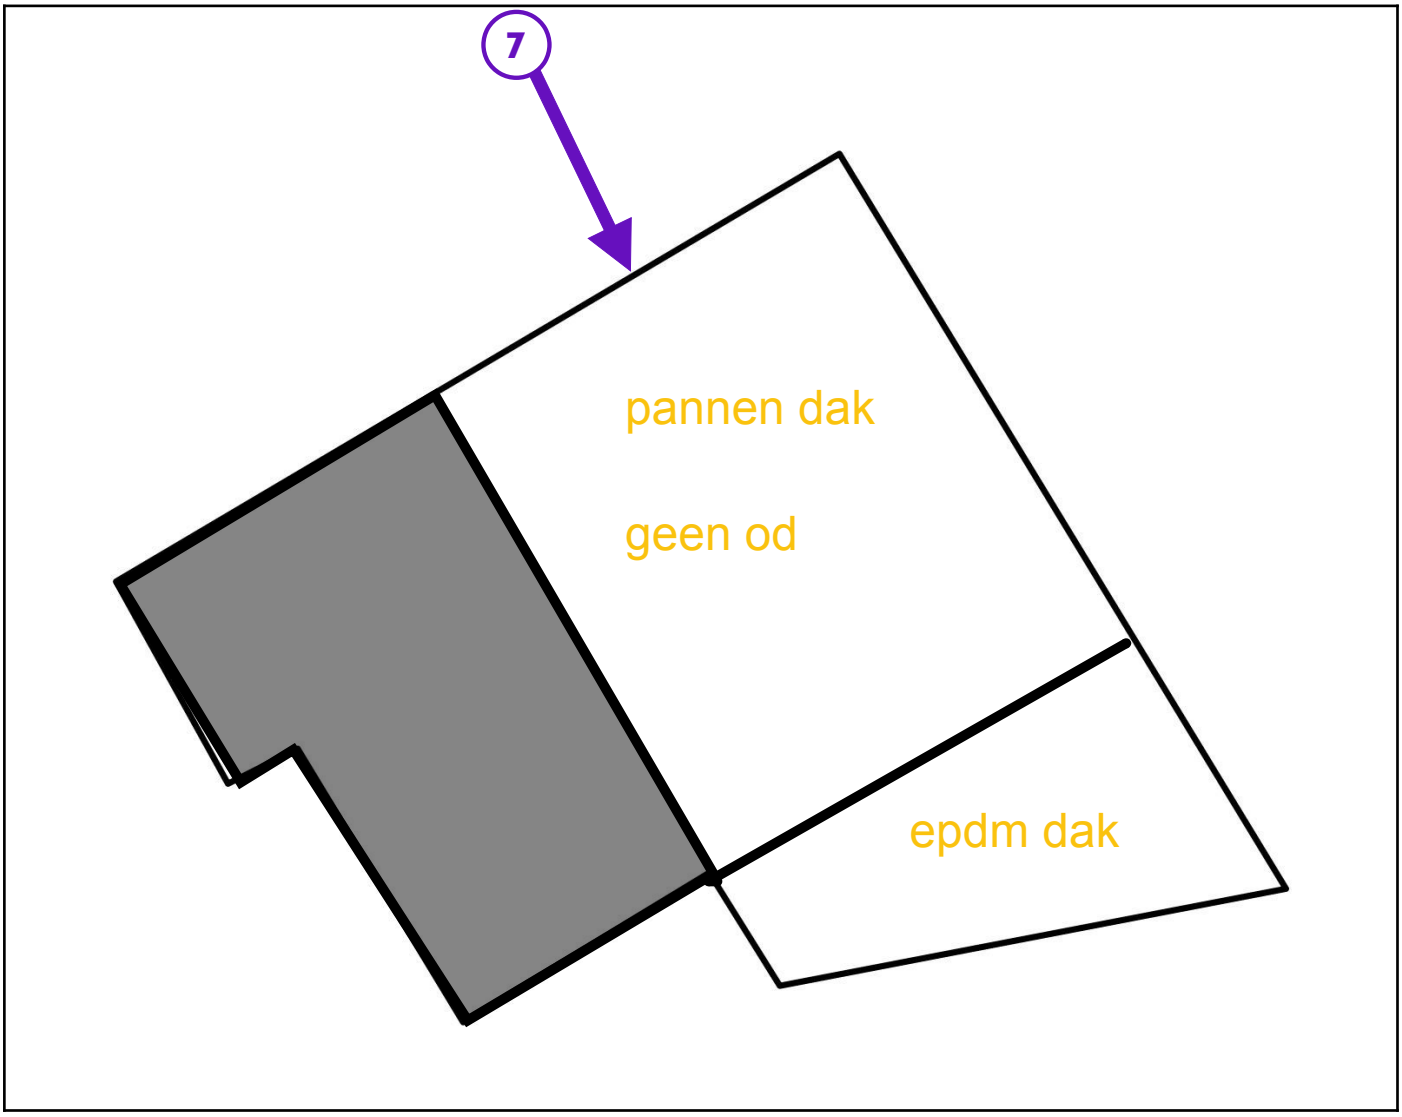
Plan 1.4: Hoofdgebouw plan dak

Beschrijving	Type	Actie
7. 31. Binnenkant schouw	Beperking	-
13. Plat dak EPDM	Overige ruimte of materiaal	-
14. 3. Dak type: niet asbest verdacht	Overige ruimte of materiaal	-
16. 92. Onderdak type: geen	Overige ruimte of materiaal	-

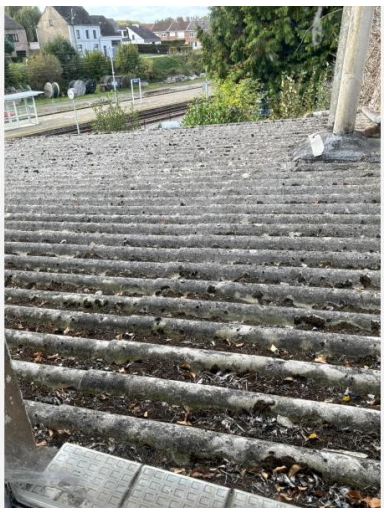
Fiche 1: golfplaten dak

Eindbeoordeling materiaalrisico	Hoog materiaalrisico en/of hoge kans op vezelvrijgave

Gebondenheid	Categorie 1: hechtgebonden in oorsprong
Asbestsoort (vezeltype)	Crocidoliet aanwezig
Asbestconcentratie	Laag (< 50%)
Afschermingsgraad van het gehele materiaal	Geheel of deels vrij aan de binnenlucht, maar geen contact met binnenluchtstromen
Toestand van het materiaal	Matig beschadigd, matig verweerd

Beschrijving	golfplaten dak
Omgeving	Grenst aan binnen- en buitenlucht
Primaire drager	Schuin dak
Asbestmateriaal	Dak- en gevelbekleding - Golfplaat
Bindmiddel van asbestmateriaal	Cement
Gebondenheid op basis van bindmiddel	Hecht
Hoeveelheid (oppervlakte - aantal)	• 30,00 m^2 - 1 stuk
Totale oppervlakte	30,00 m^2
Eenvoudig bereikbaar	Ja
Bevestigingswijze	• Geschroefd
Identificatiemethode	De asbestdeskundige beoordeelt het materiaal als asbestverdacht en dus asbesthoudend, en dit zonder monstername. Motivatie: Er is een onderzoeksbeperking die monstername verhindert; De ruimte of het materiaal bevindt zich hoger dan 3,5 meter vanaf een vaste ondergrond.
Destructieve handeling voor identificatie	Nee
Opmerking	Geschatte hoeveelheid. Toepassing niet bereikbaar voor staalname

Dringend verwijderen

- Zorg voor een veilig beheer. Vermijd het beschadigen van het asbestmateriaal. Controleer de toestand jaarlijks op wijzigingen.
- Hemelwater dat afspoelt van asbestcement daken of gevels kan asbestdeeltjes bevatten. Gebruik het enkel voor gesloten circuits (bv. spoelen toiletten). Reinig na het vervangen van het dak of de gevel de dakgoten en regenwaterput of -ton om asbesthoudend sediment of slib te verwijderen
- Voer bijkomende staalname(s) uit.

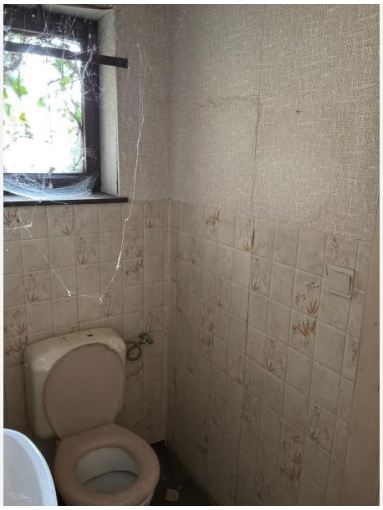
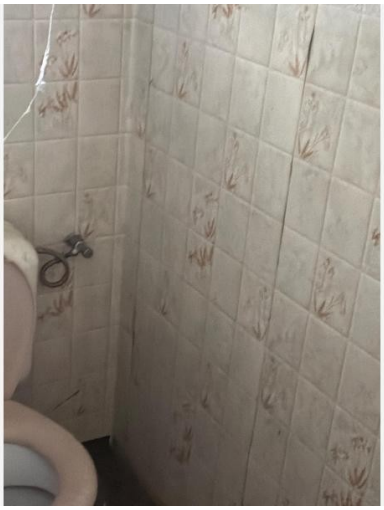
Fiche 9: 6. faiancelijm achter tegels

Mogelijk bevinden zich achter deze tegels verdachte lijmen. Bij werken aan de tegels is een aanvullend onderzoek aangewezen om de aard van de lijmen te bepalen.

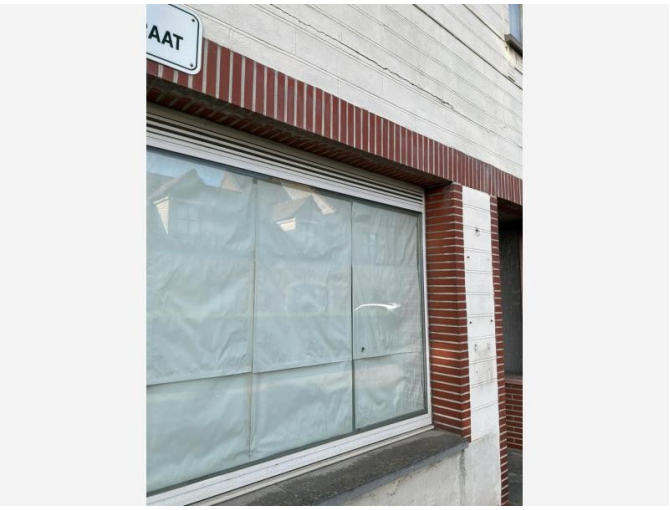
Beschrijving	Notitie	Terug te vinden op plannen
Fiche 12: 4. mastiek type: niet asbest verdacht	Aanwezig in alle ramen, buiten de andere aangeduide types. Dit type mastiek is niet asbest verdacht	-
Fiche 13: Plat dak EPDM	Plat dak EPDM is niet asbest verdacht. Enkel de bovenste laag was waarneembaar. Er kan geen uitspraak gedaan worden over mogelijks ondergelegen lagen.	Plan 1.4: Hoofdgebouw plan dak
Fiche 14: 3. Dak type: niet asbest verdacht	Dit dak type is niet asbest verdacht.	Plan 1.4: Hoofdgebouw plan dak
