Asbestinventarisattest

Leonarduslaan 22, 2960 Brecht

Attestnummer : **20261028-000287.000**
Uitgegeven op : **28.10.2026**
Geldig tot : **Onbeperkt** (tenzij de toestand wijzigt)

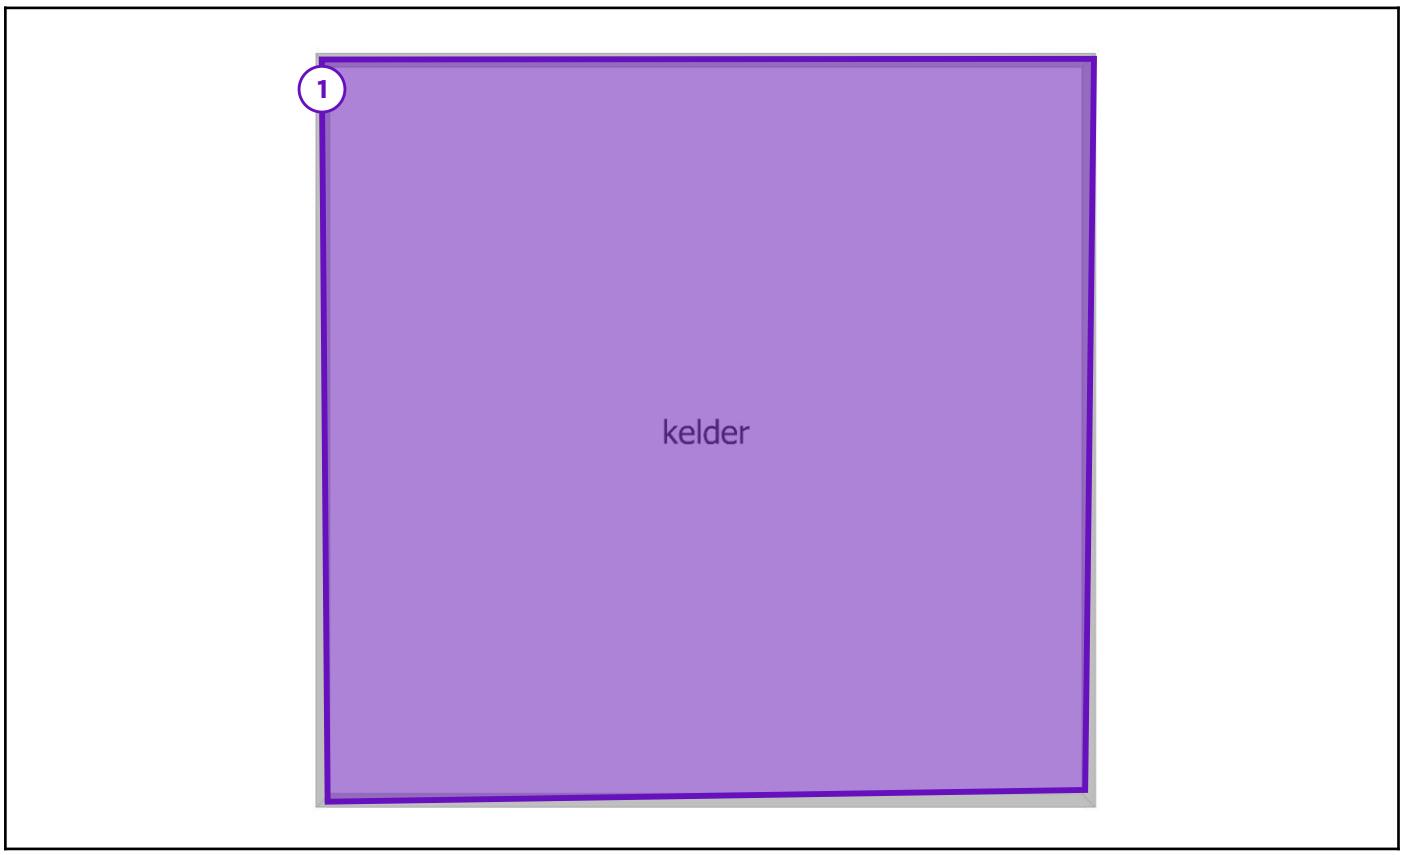
Plan 1.1: Kelder

Beschrijving	Type	Actie
1. Kruipruimte	Beperking	-

Uitleg van de asbestdeskundige: Ruimte lager dan 1,50m. Deze valt buiten het inspectiegebied.

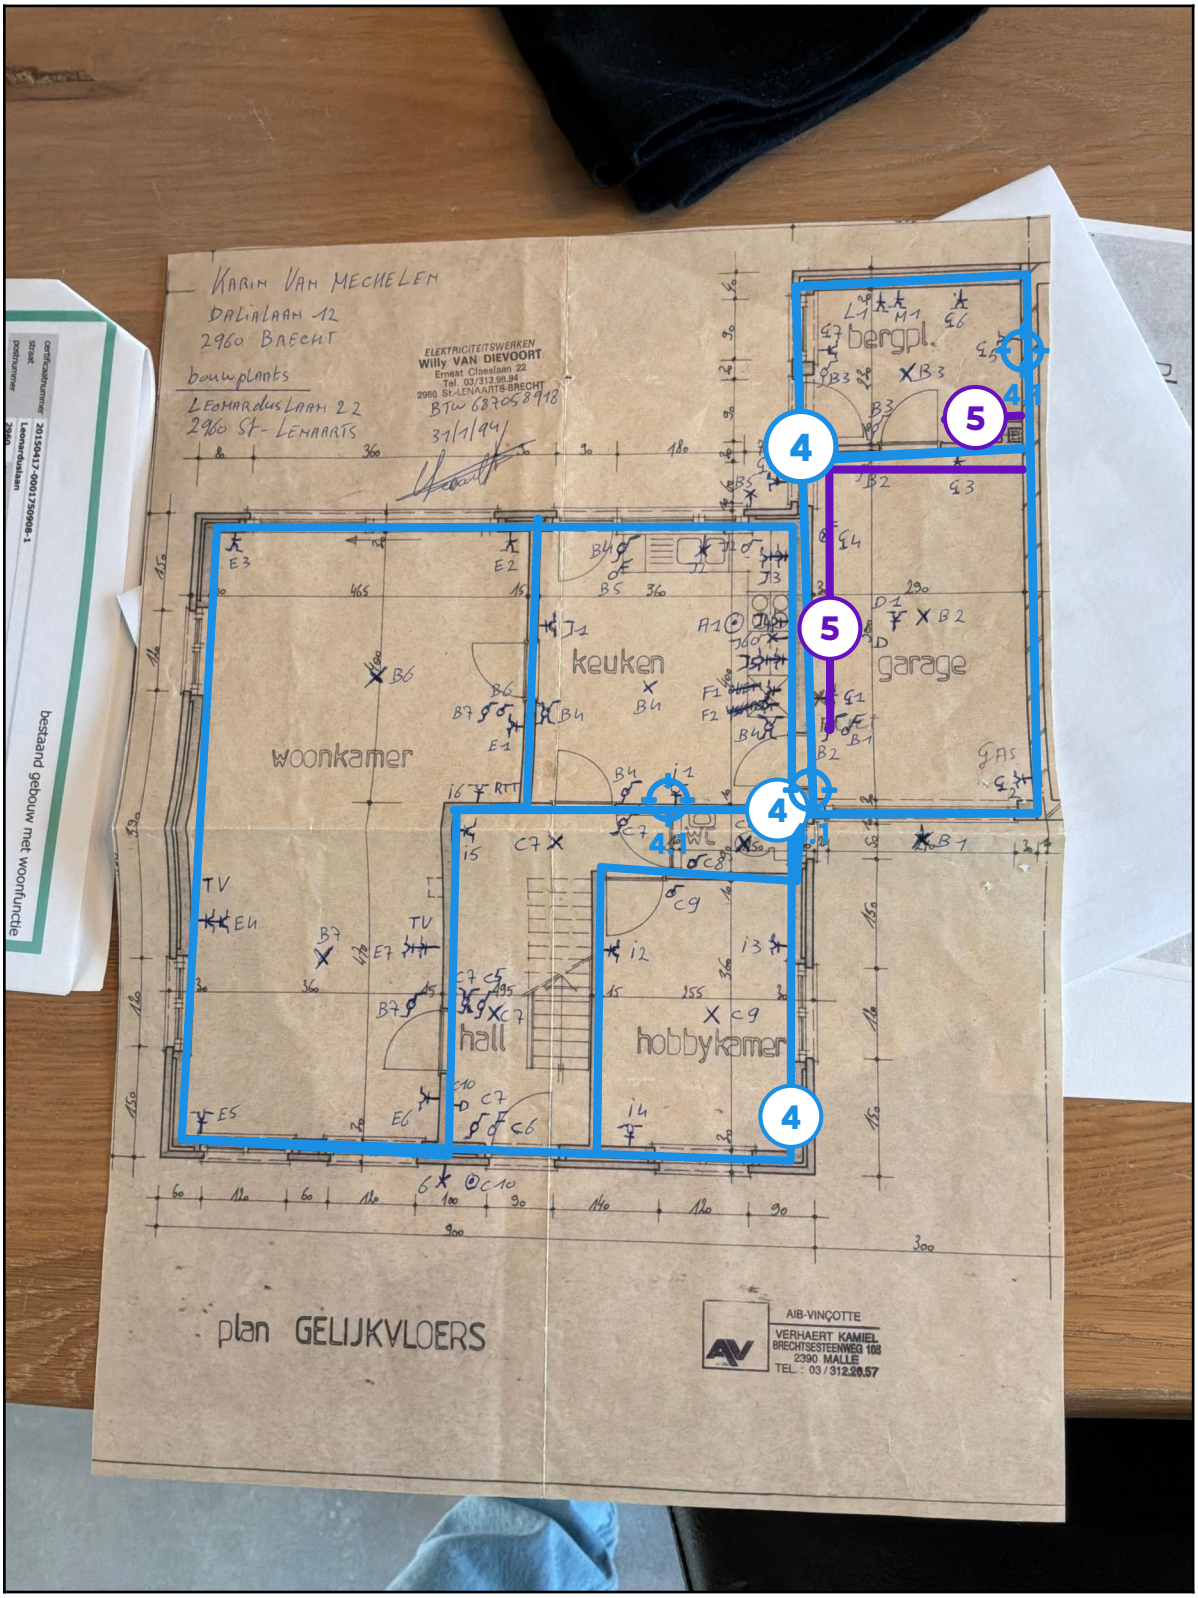
Plan 1.2: Gelijkvloers

2. Valse plafonds	Advies	-

De plafonds werden afgewerkt met plastic, hout of gyproc. Deze zijn niet asbestverdacht. We weten niet wat er zich daaronder bevind. Dit kunnen asbestverdachte toepassingen zijn. Wees hiervoor waakzaam.

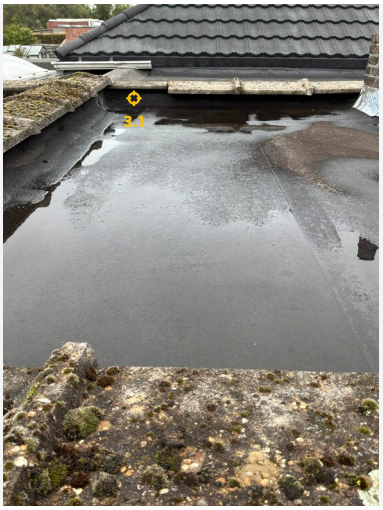
Fiche 3: Roofing

Geen asbest

#	Type	Referentie	Resultaat
3.1	Puntmonster	Roofing	Geen asbest

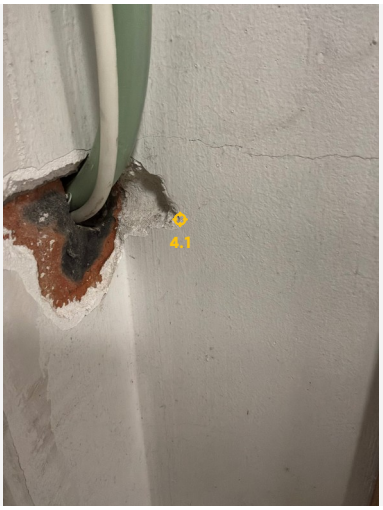
Fiche 4: Pleister wand

Geen asbest

#	Type	Referentie	Resultaat
4.1	Mengmonster	Pleister wand	Geen asbest

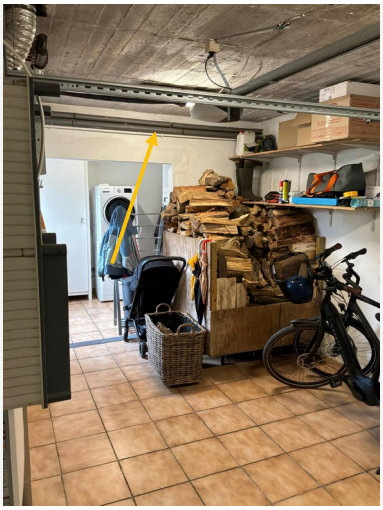
Beschrijving	Notitie	Terug te vinden op plannen
Fiche 5: Leidingisolatie	-	Plan 1.3: Gelijkvloers kopie
Fiche 6: Rookgaskanalen	-	-
Fiche 7: Materialen stookketel	Ketel en bijhorende materialen gemaakt en geplaatst in 2016.	-
Fiche 8: Mastiek	Mastiek is zacht en elastisch. Bij deze weten we dat het niet asbestverdacht is.	-
Fiche 9: Onderdak	Onderdak bestaat uit houten platen, deze zijn niet asbestverdacht.	Plan 1.6: Zolder
