Asbestinventarisattest

Boelarestraat 102, 9500 Geraardsbergen

Attestnummer : **20261028-000342.000**
Uitgegeven op : **28.10.2026**
Geldig tot : **28.10.2036**

Asbestveilig (maar niet asbestvrij)

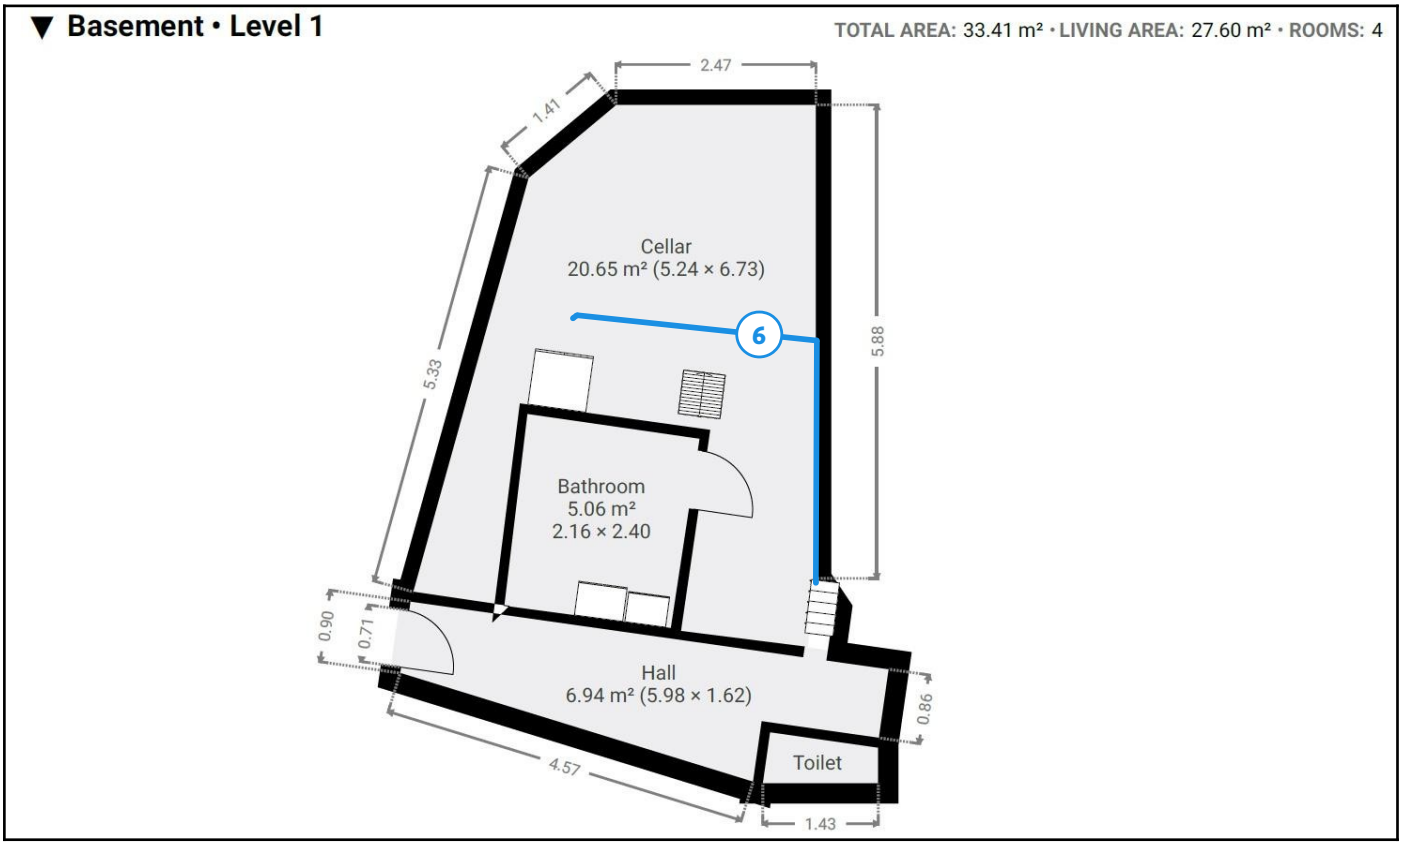
Plan 1.1: kelder

Beschrijving	Type	Actie
6. Pleisterwerk wanden (gips/kalk)	Geen asbest	-

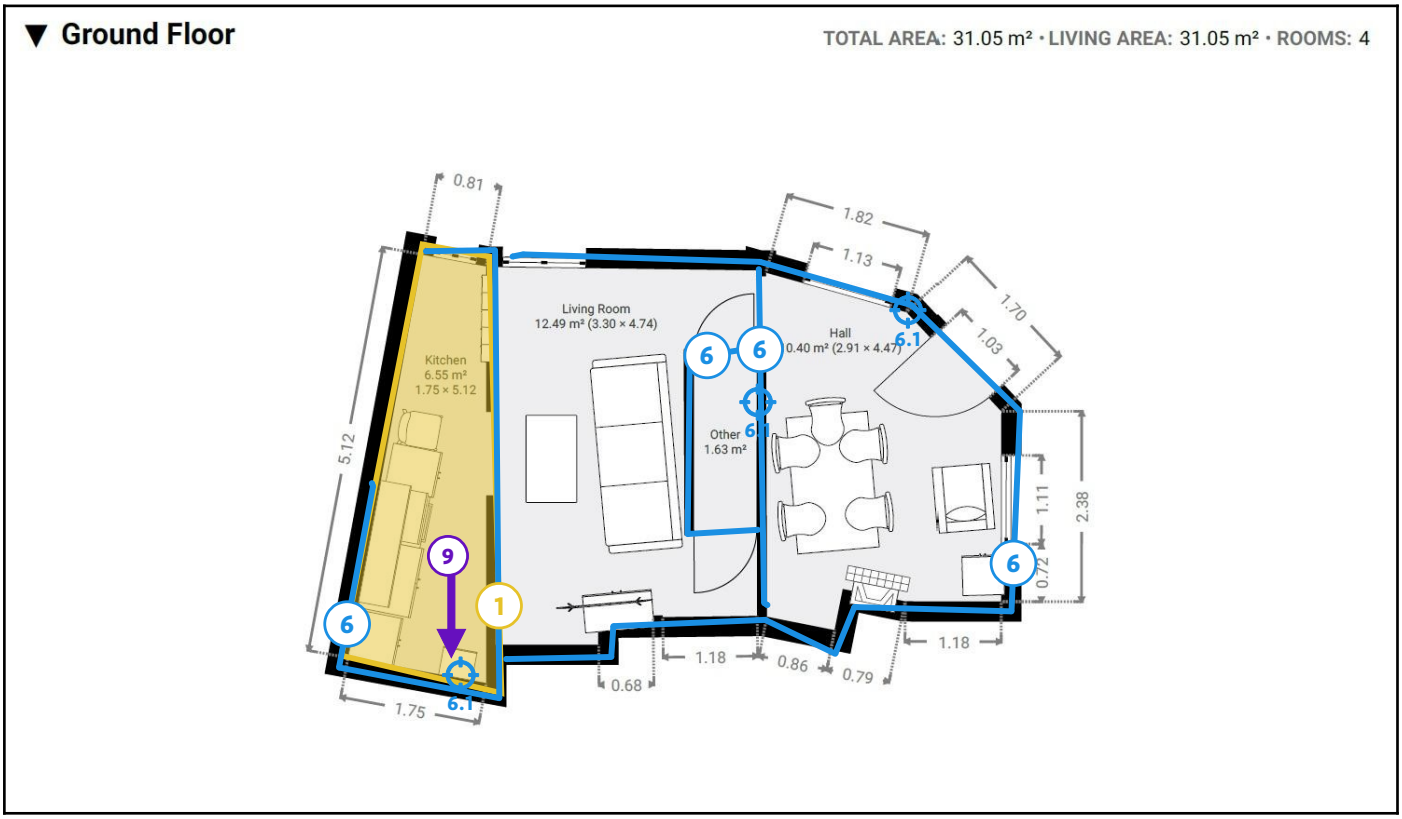
Plan 1.2: verdiep 0

Beschrijving	Type	Actie
1. Roofing (bitumen) - plat dak	Asbestmateriaal	Zorgvuldig beheren
6. Pleisterwerk wanden (gips/kalk)	Geen asbest	-
6.1 Code: M1	Mengmonster	-
9. Materialen stookketel - niet waarneembaar	Overige ruimte of materiaal	-

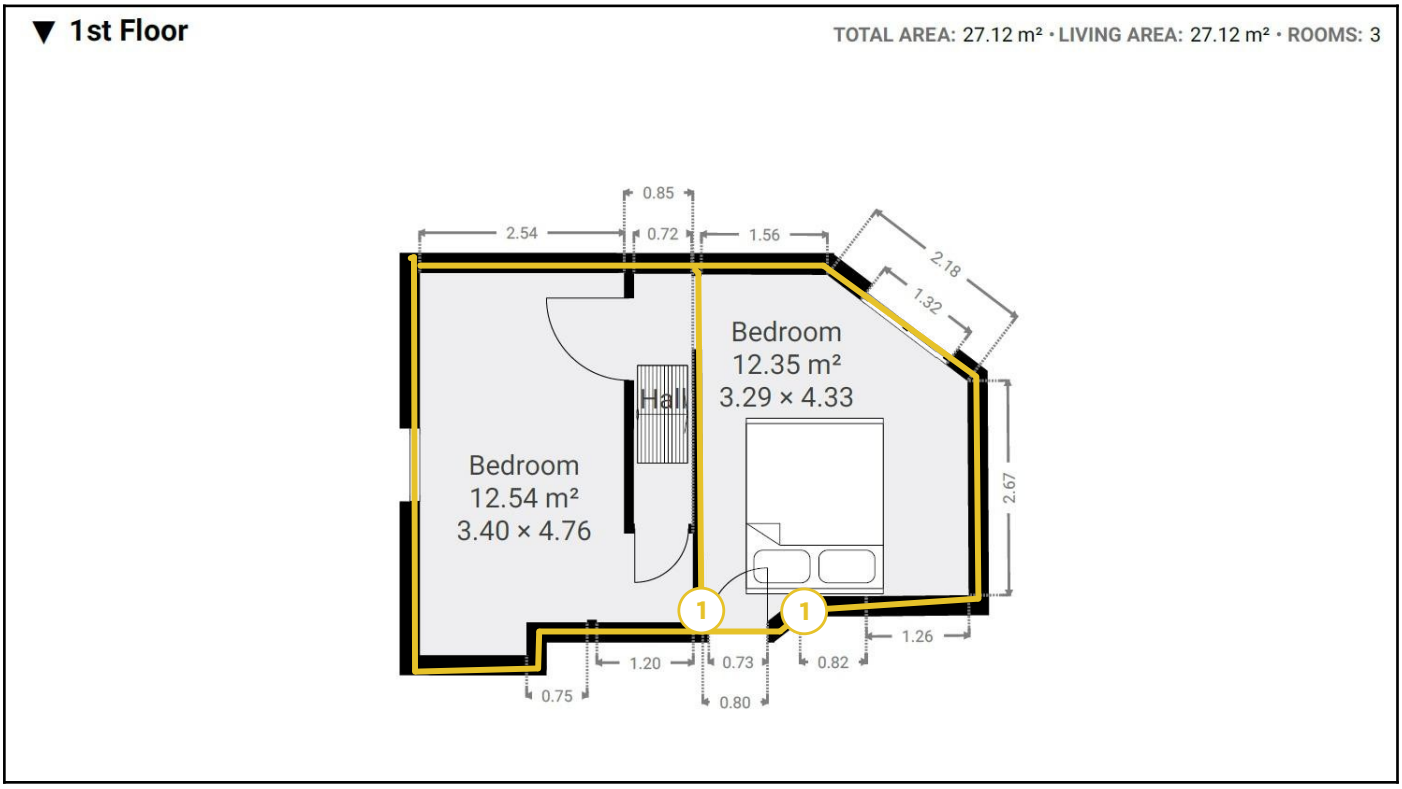
Plan 1.3: verdiep 1

Beschrijving	Type	Actie
1. Roofing (bitumen) - plat dak	Asbestmateriaal	Zorgvuldig beheren

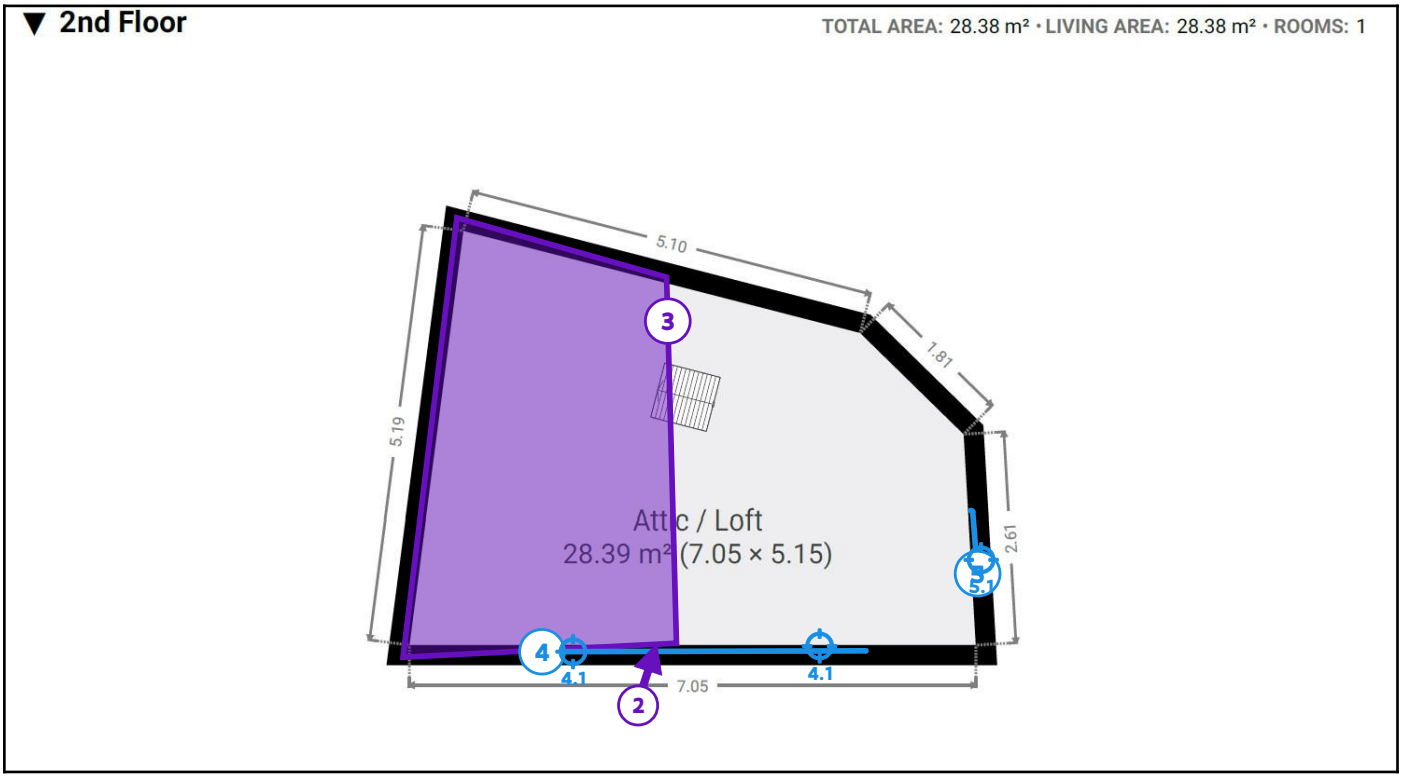
Plan 1.4: verdiep 2

Beschrijving	Type	Actie
2. Beperking - rookgaskanaal > 3,50 m, binnen niet te inspecteren	Beperking	-
3. Beperking - dakbedekking hoger dan 3,50 m	Beperking	-
4. Pleisterwerk in cement / cementering binnen - wanden	Geen asbest	-
4.1 Code: M2	Mengmonster	-
5. Stopverf tussen glas en (houten) schrijnwerk, overschilderd	Geen asbest	-
5.1 Code: M3	Puntmonster	-
