Asbestinventarisattest

Houtstraat 16, 3800 Sint-Truiden

Attestnummer : **20261014-000384.000**
Uitgegeven op : **14.10.2026**
Geldig tot : **14.10.2036**

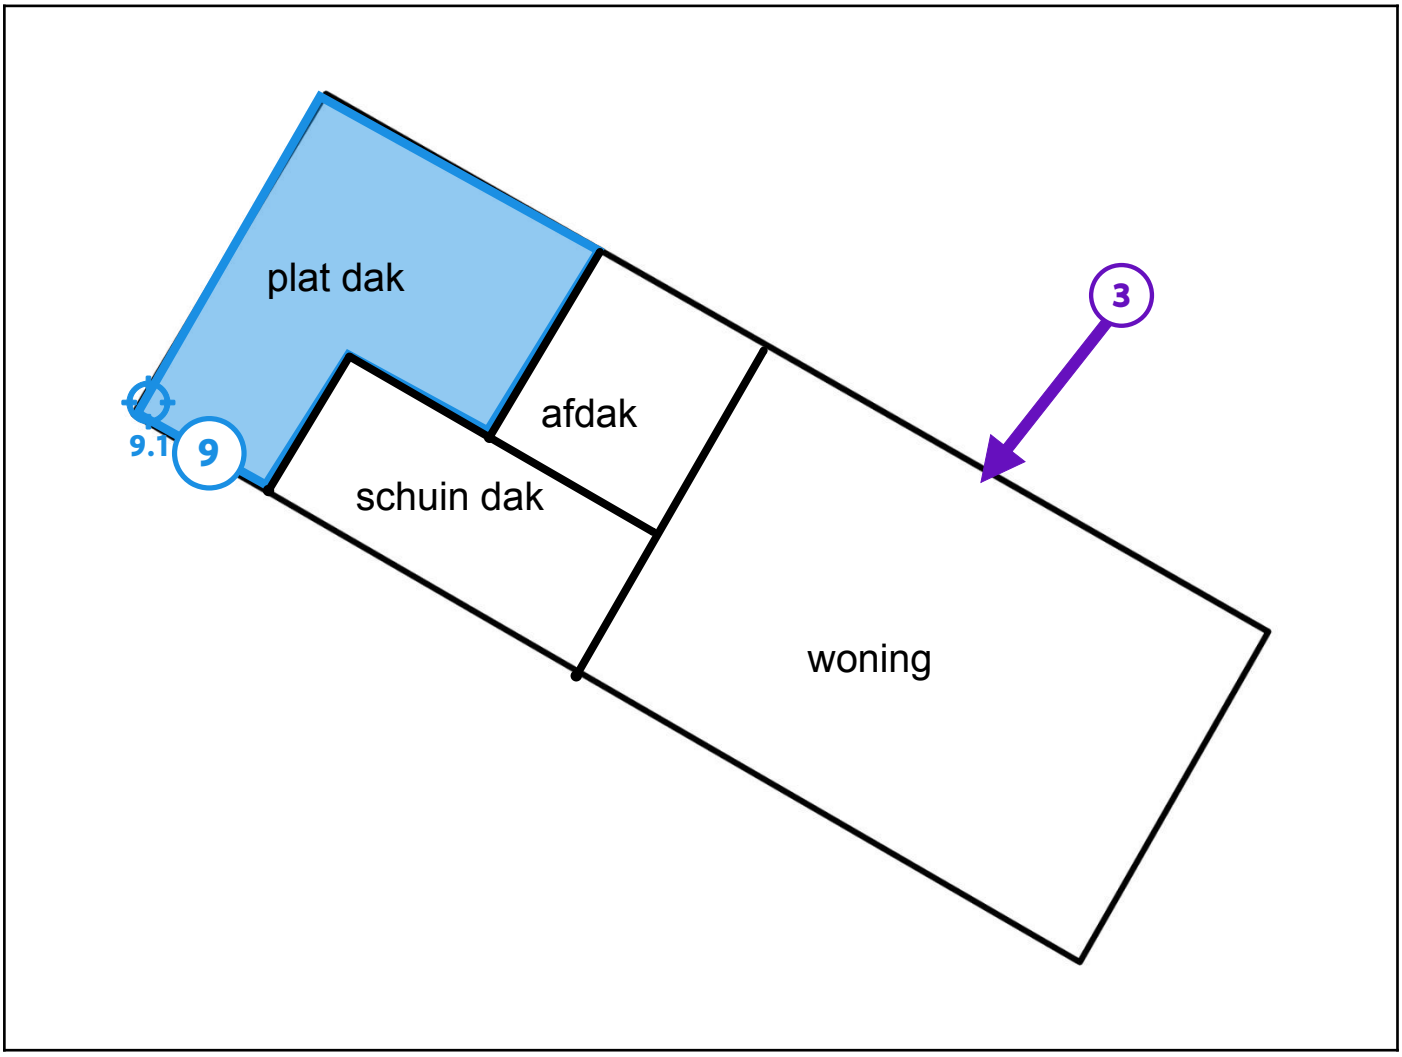
Plan 1.1: Woning plan

Beschrijving	Type	Actie
3. schoorsteen-rookgaskanaal	Beperking	-
9. roofing - plat dak	Geen asbest	-
9.1 Code: mm05	Puntmonster	-

Reden: Het te onderzoeken materiaal situeert zich hoger dan 3,50 m te rekenen vanaf een veilige ondergrond

Uitleg van de asbestdeskundige: Het rookgaskanaal is niet beoordeeld. Aan de buitenzijde is het hoger dan 3,5 meter om de schoorsteen te inspecteren. Het is niet

mogen wij een beperking inroepen voor hoogtes hoger dan 3,5 m. Indien men dit wil laten onderzoeken, dient er

een nieuwe afspraak gemaakt te worden en moet er een hoogtewerker voorzien worden, evenals iemand die

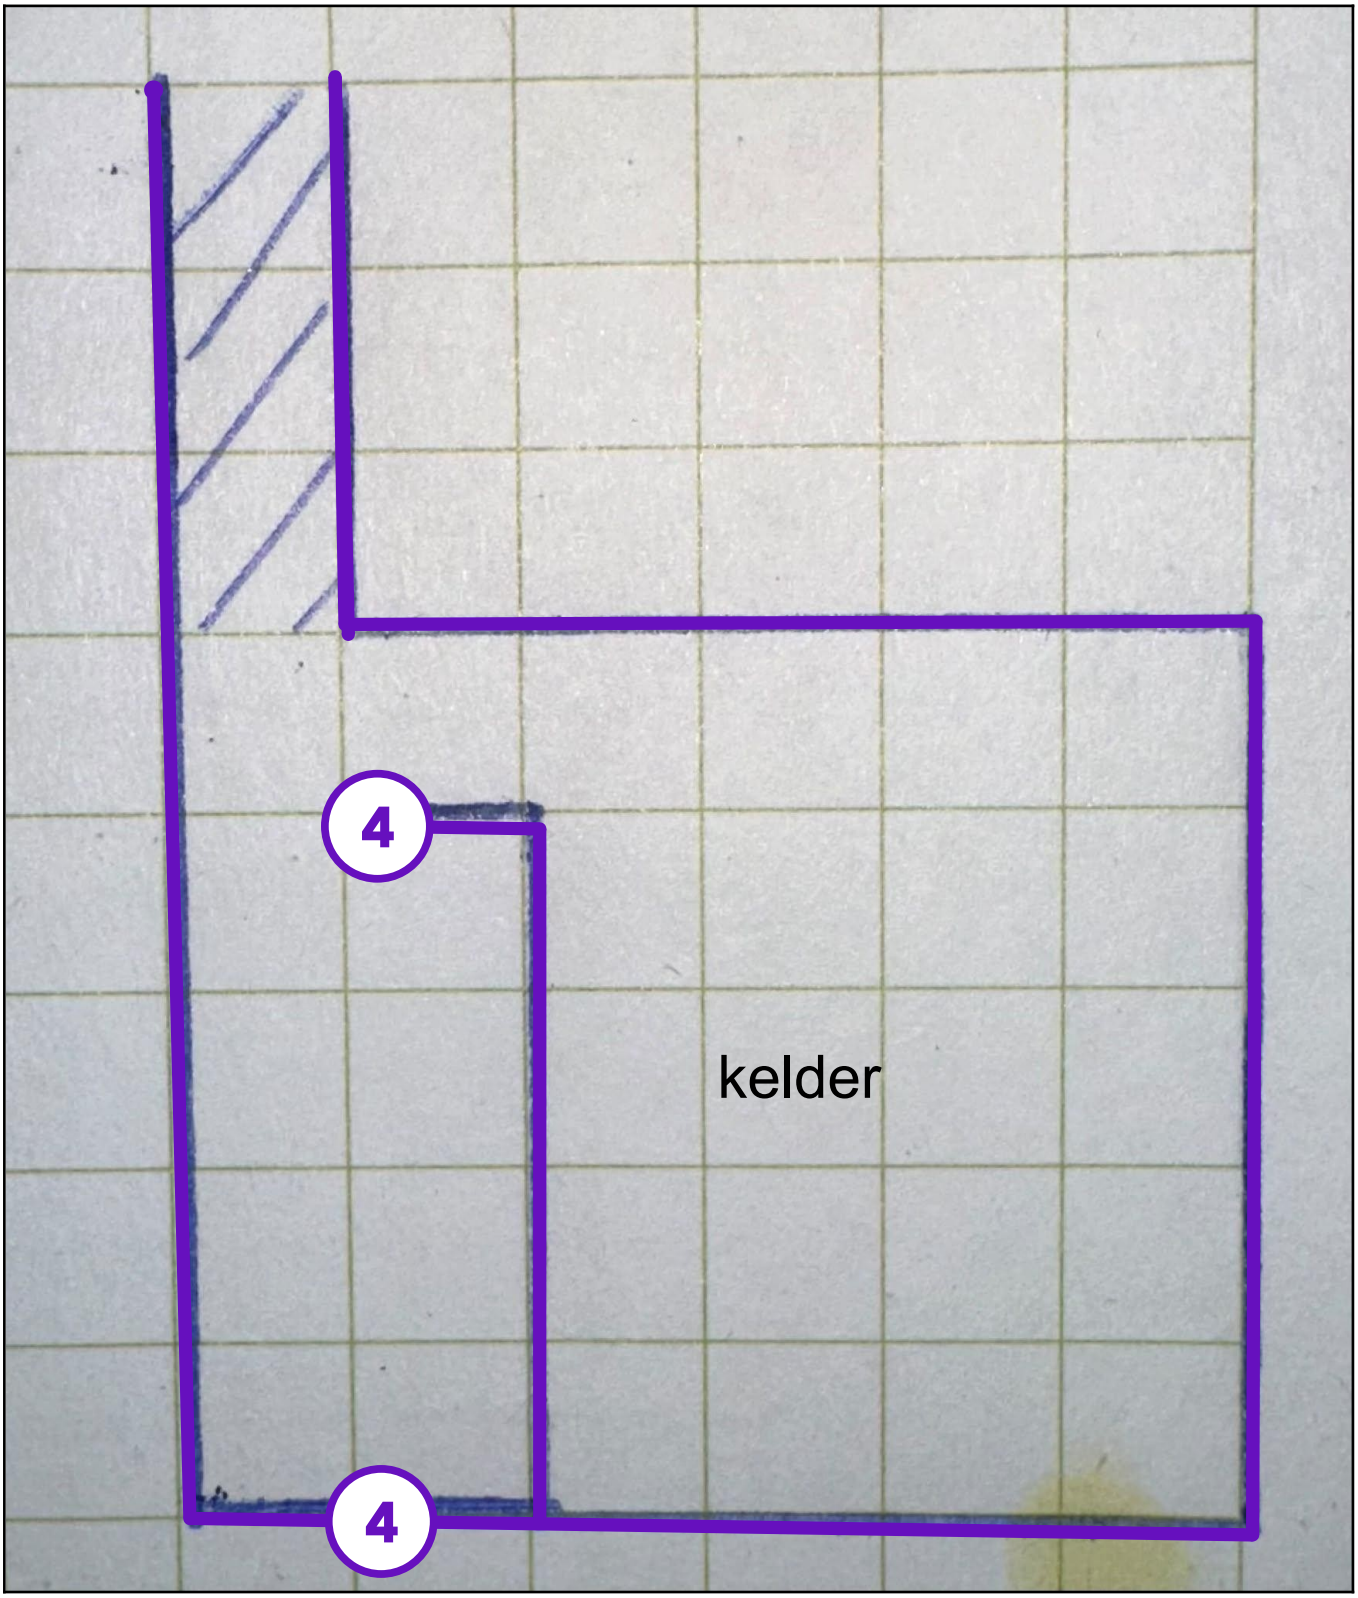
Plan 1.2: kelder

4. wanden uit niet asbestverdachte materiaal	Advies	-

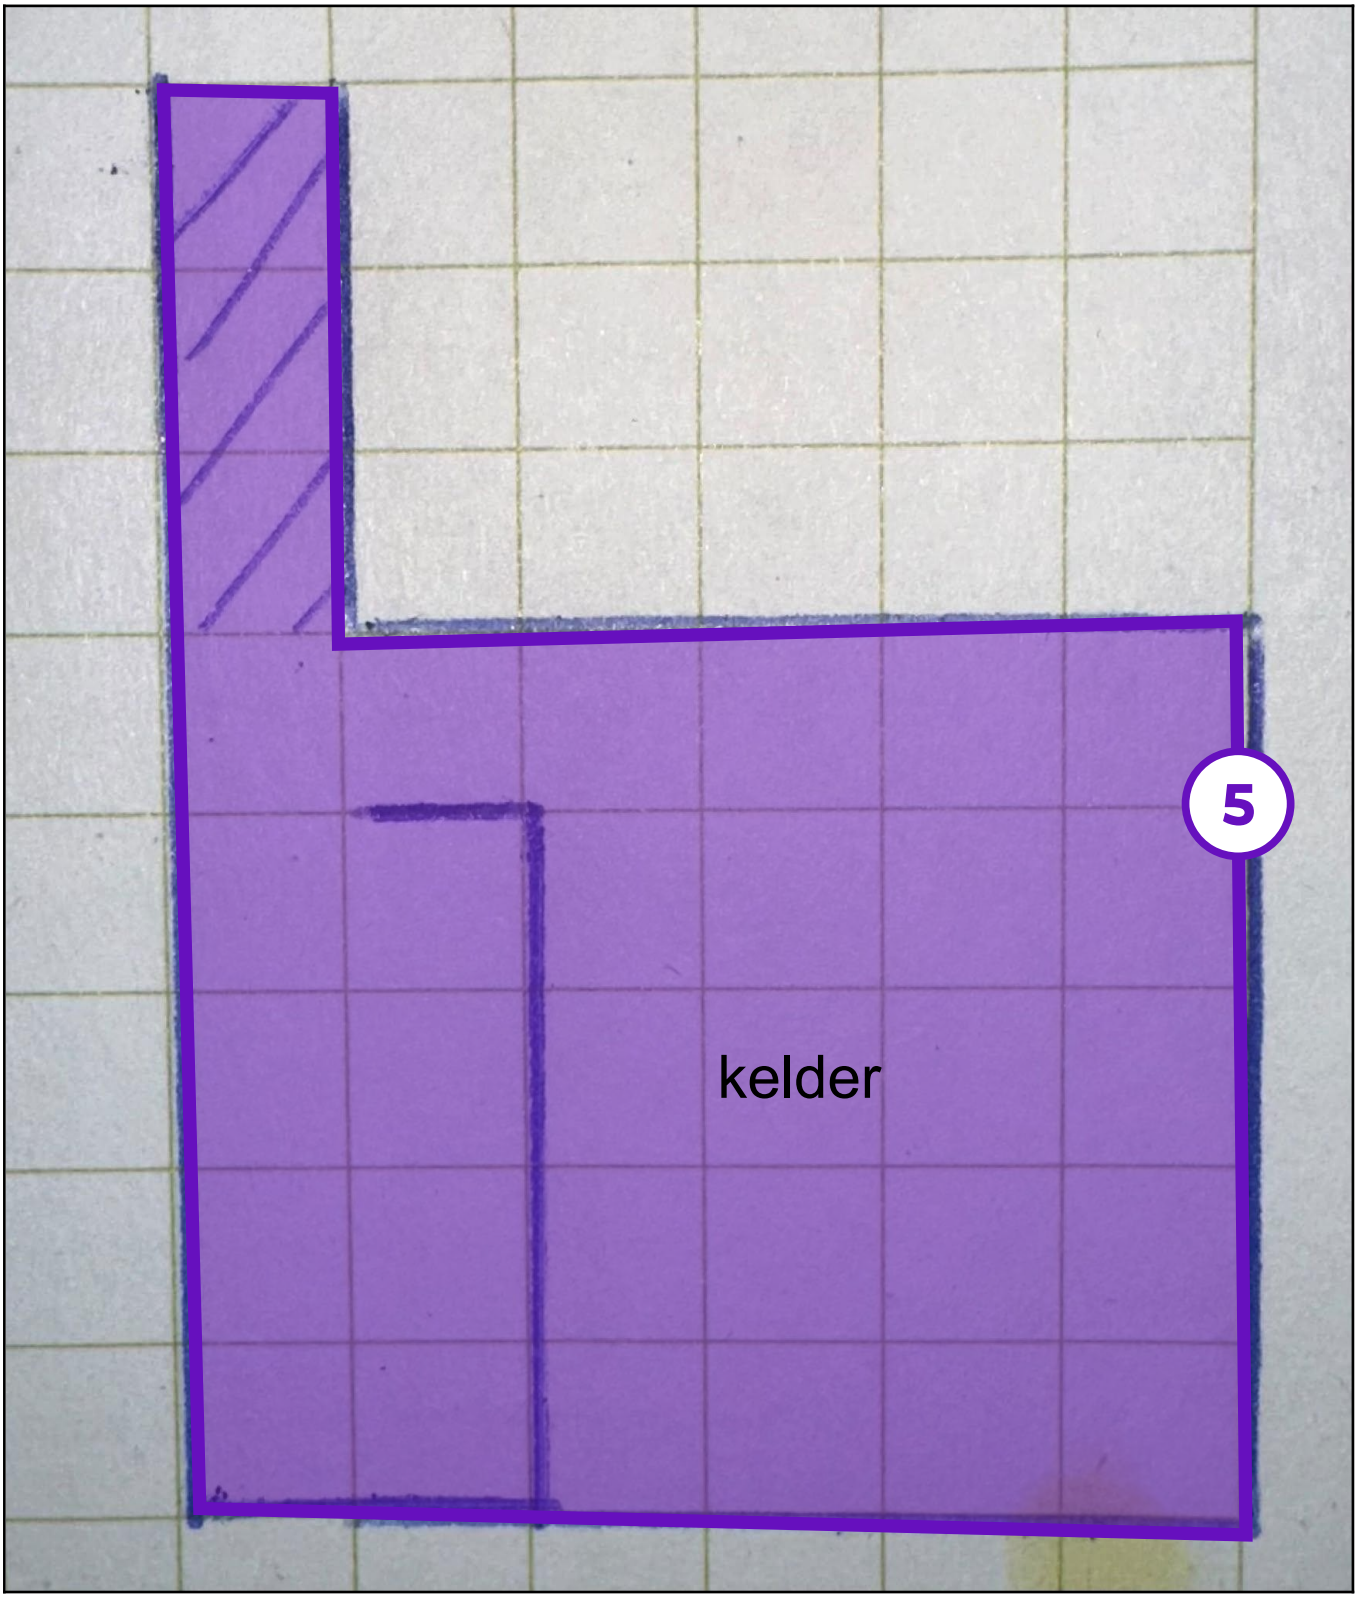
Plan 1.3: kelder

5. plafonds uit niet asbestverdachte materiaal	Advies	-

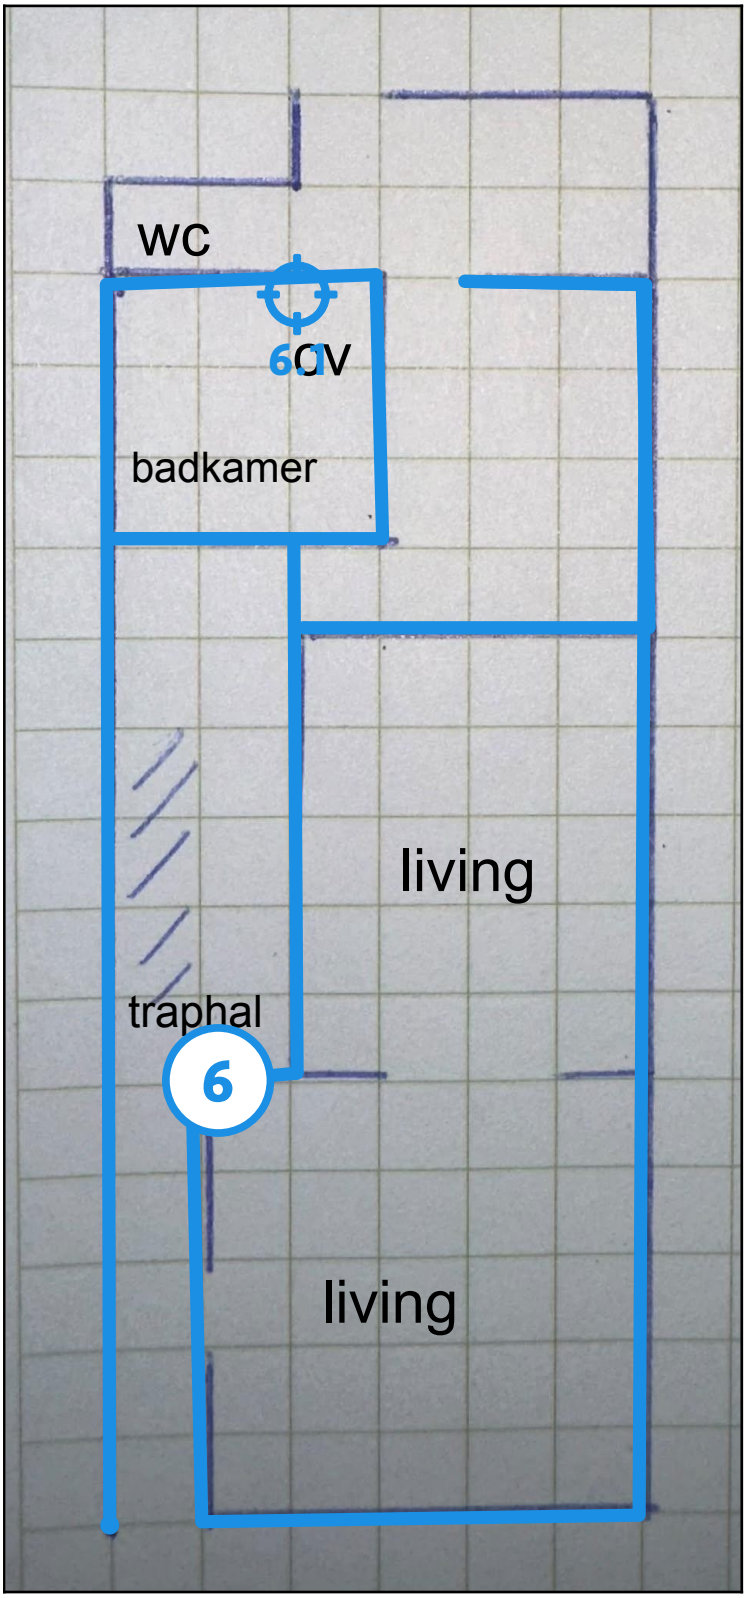
Plan 1.4: gelijkvloers

6. pleisterwerk muren	Geen asbest	-
6.1 Code: mm01	Mengmonster	-

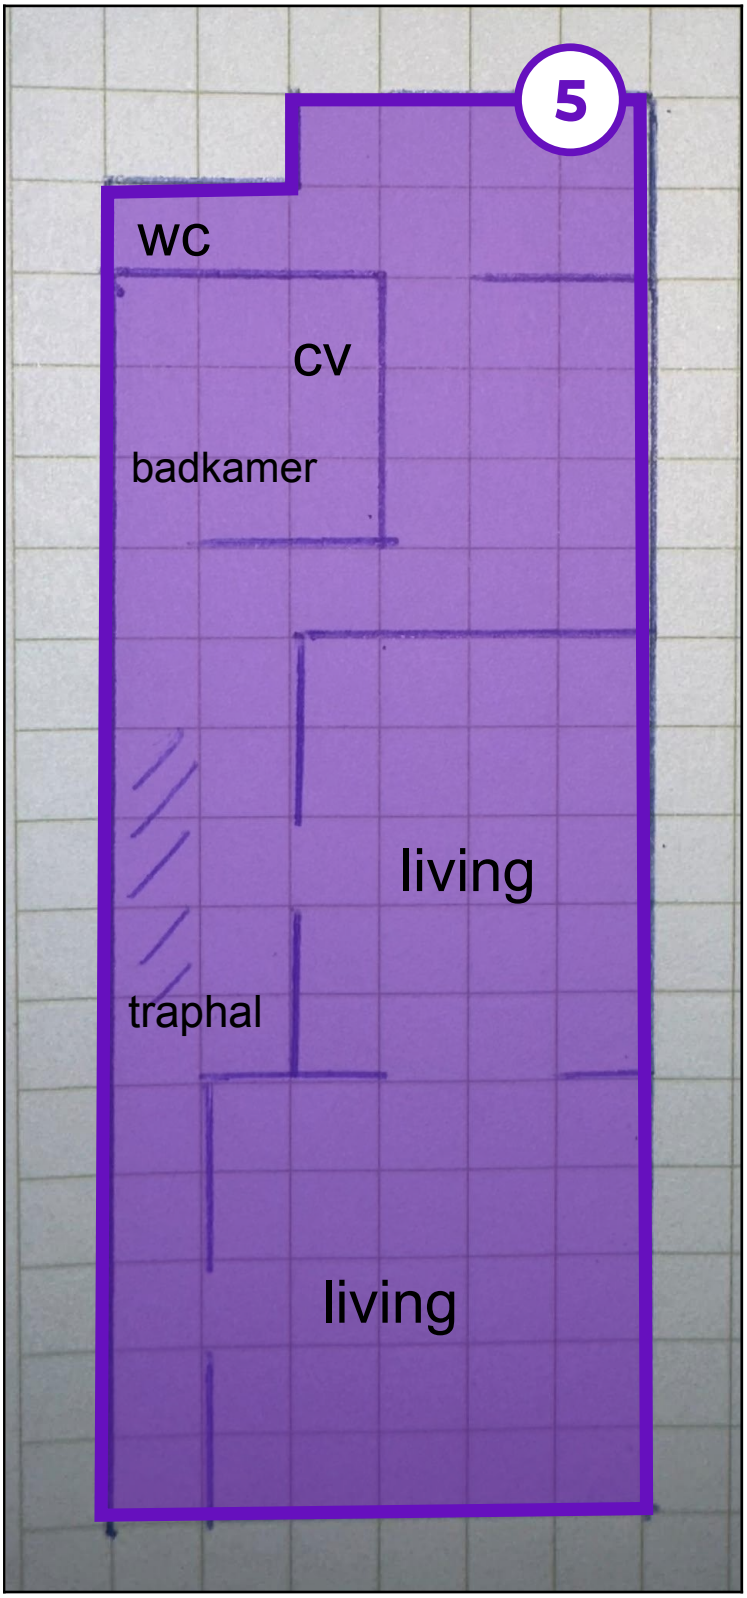
Plan 1.5: gelijkvloers

5. plafonds uit niet asbestverdachte materiaal	Advies	-

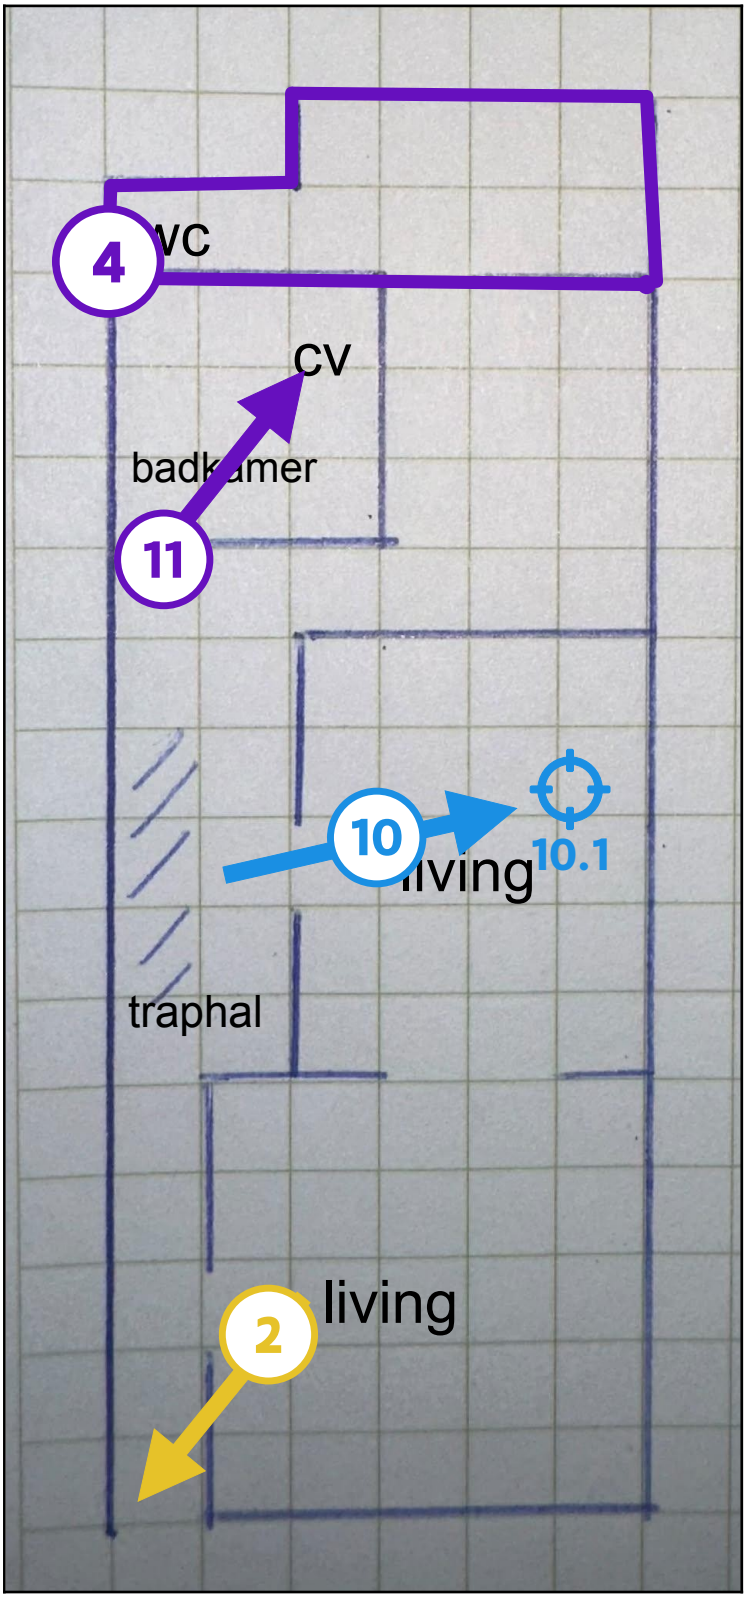
Plan 1.6: gelijkvloers

2. bakeliet teller	Asbestmateriaal	Zorgvuldig beheren
4. wanden uit niet asbestverdachte materiaal	Advies	-
10. afdichtingskoord - kachel living	Geen asbest	-
10.1 Code: mm04	Puntmonster	-
11. cv - ketel	Overige ruimte of materiaal	-

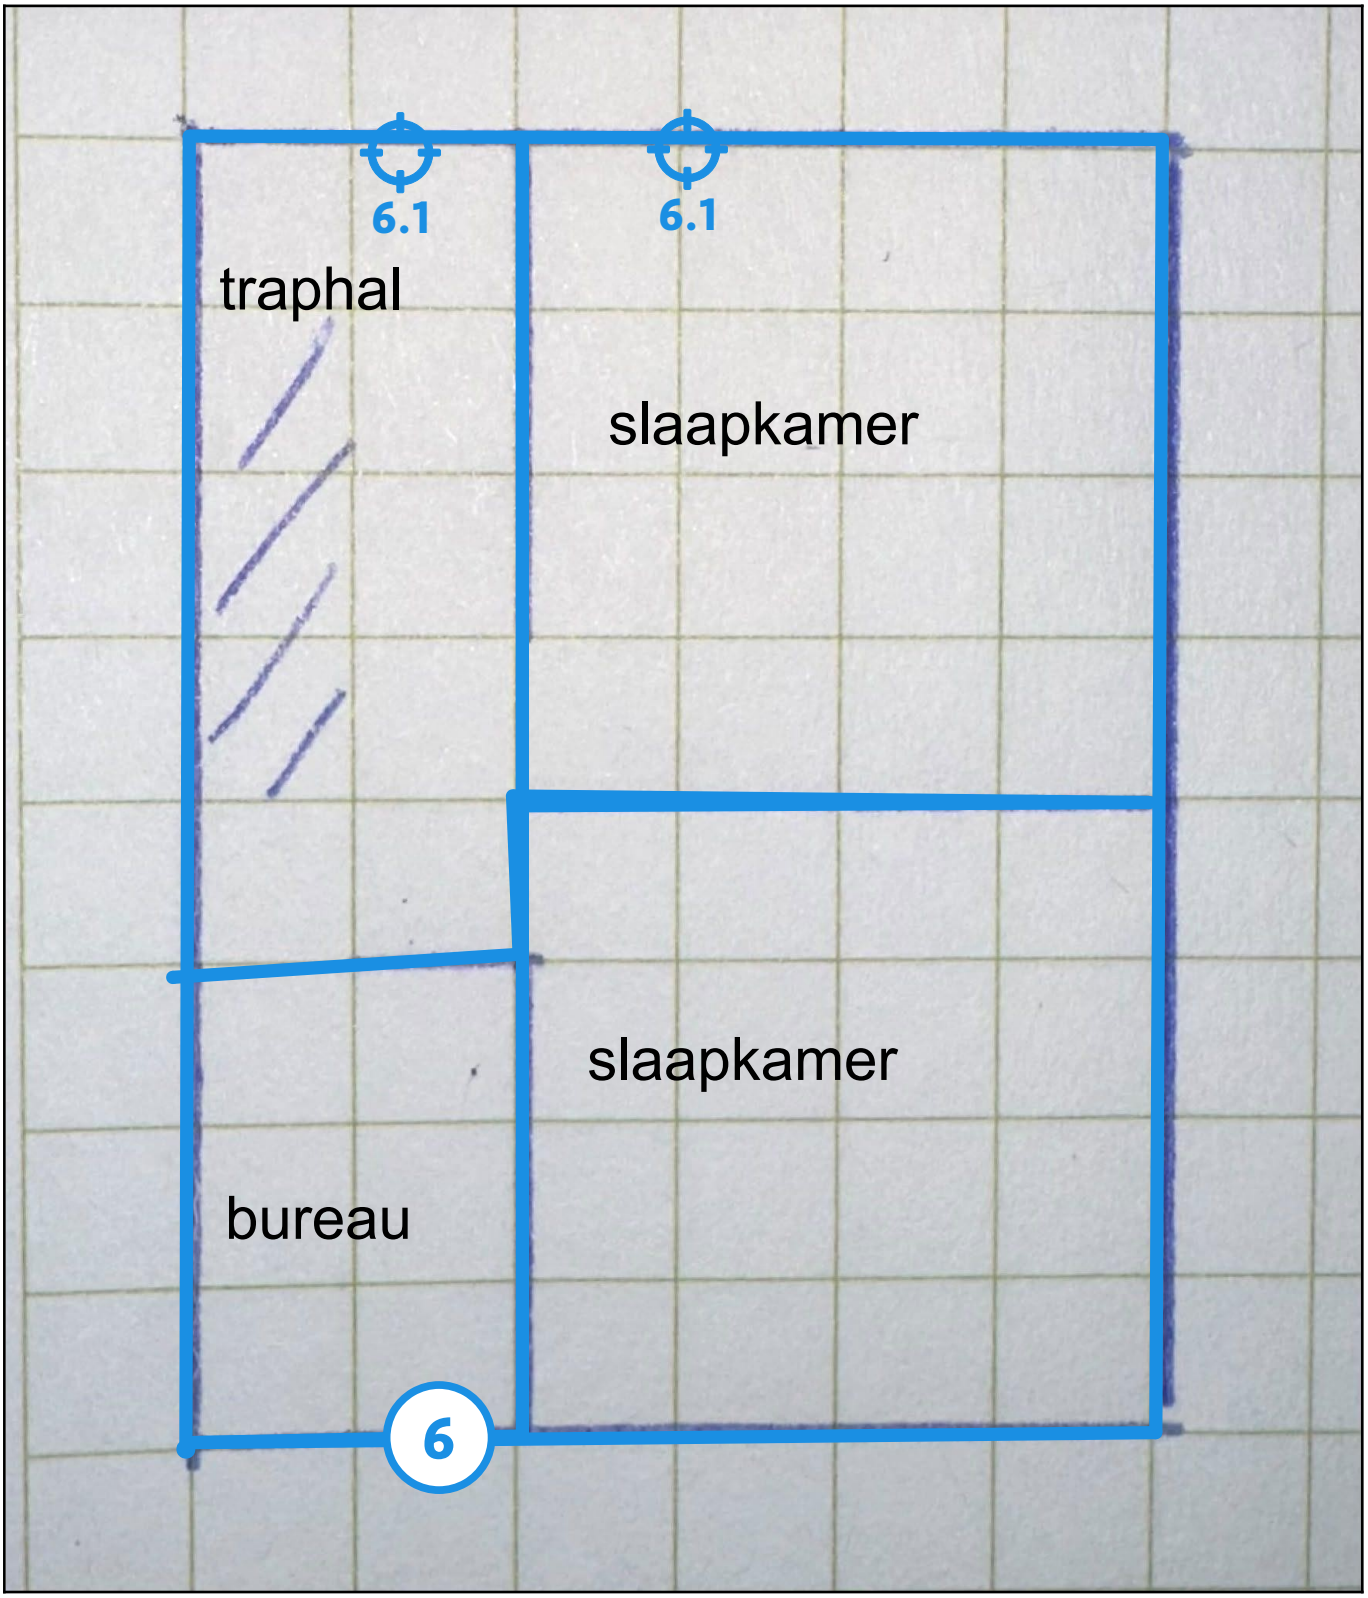
Plan 1.7: verdieping 1

6. pleisterwerk muren	Geen asbest	-
6.1 Code: mm01	Mengmonster	-

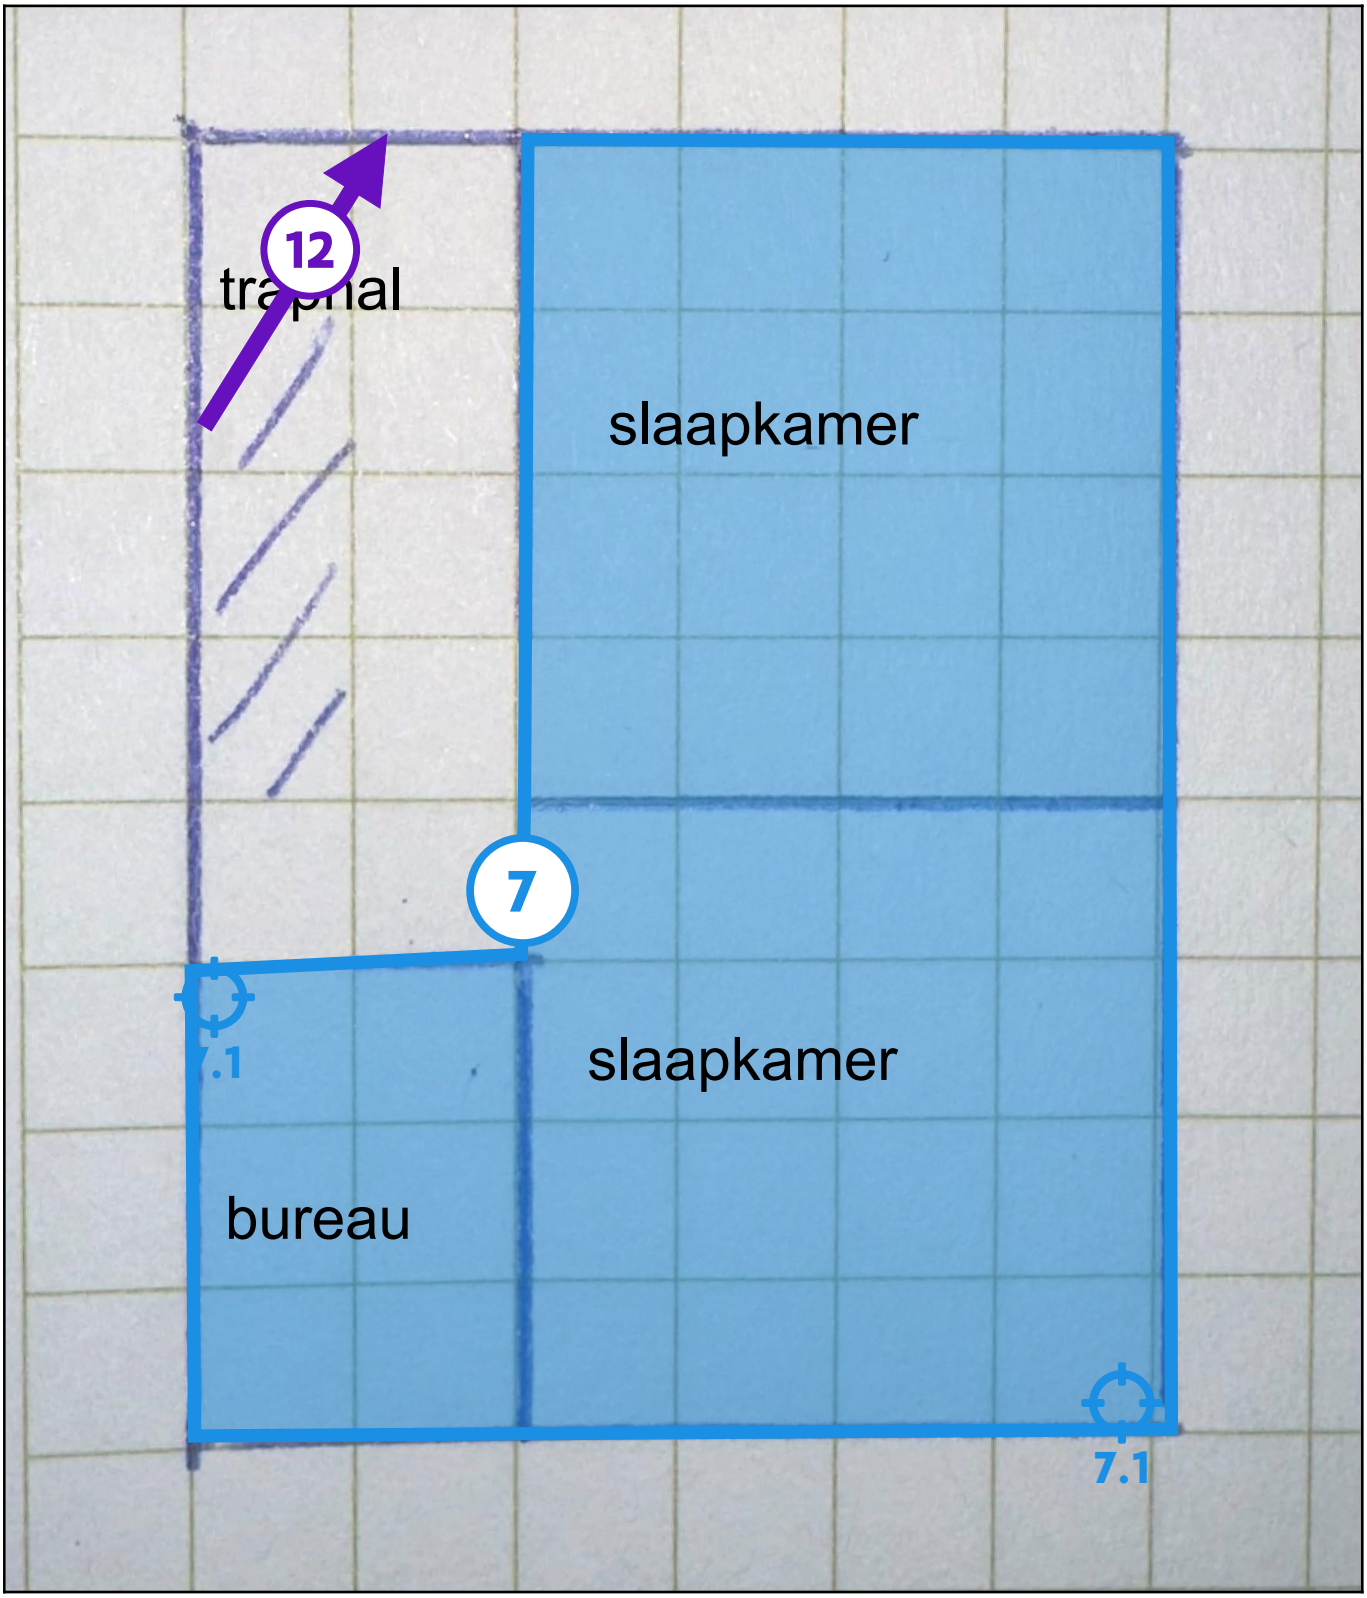
Plan 1.8: verdieping 1

7. pleisterwerk plafond	Geen asbest	-
7.1 Code: mm02	Mengmonster	-
12. Afdichtingsmateriaal (mastiek, kit, ...) aan schrijnwerk	Overige ruimte of materiaal	-

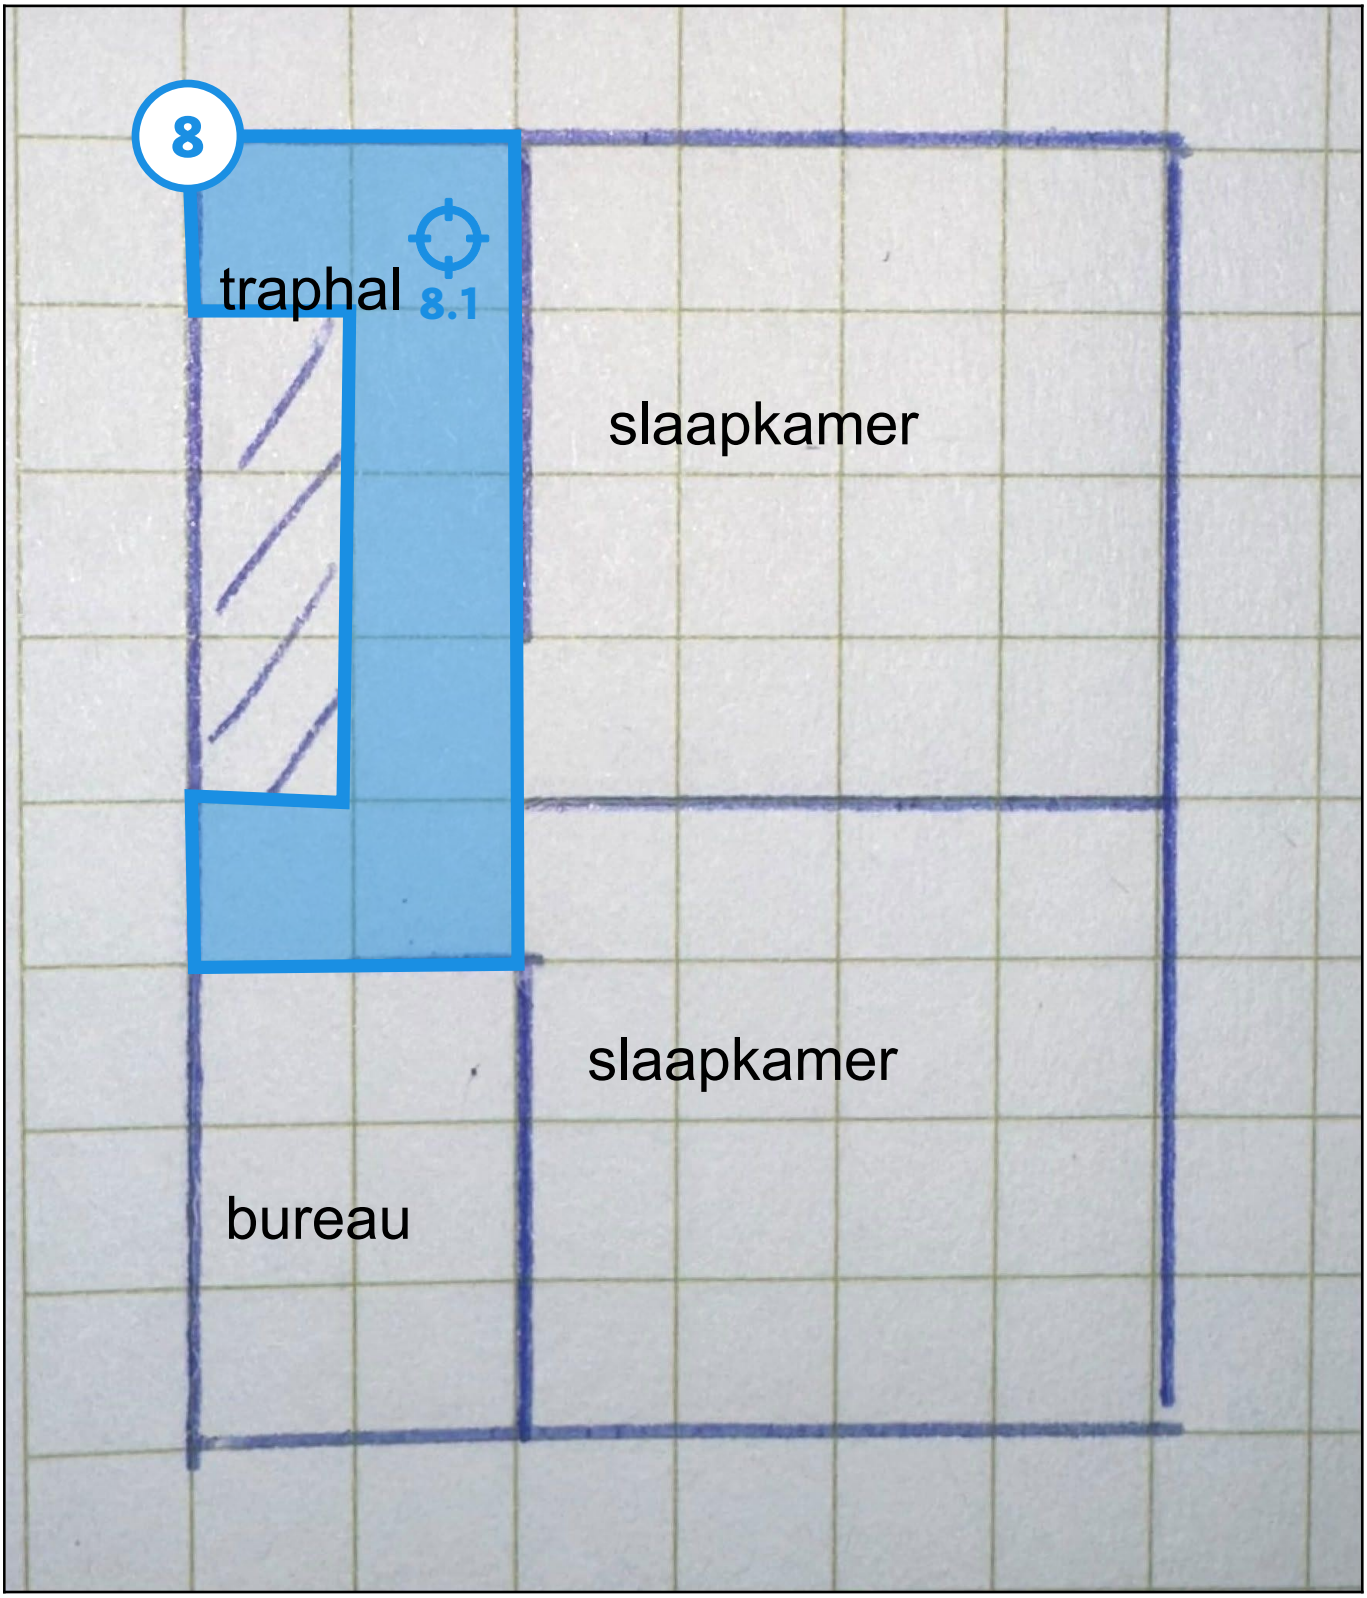
Plan 1.9: verdieping 1

8. vinyltegel - verdieping 1	Geen asbest	-
8.1 Code: mm03	Puntmonster	-

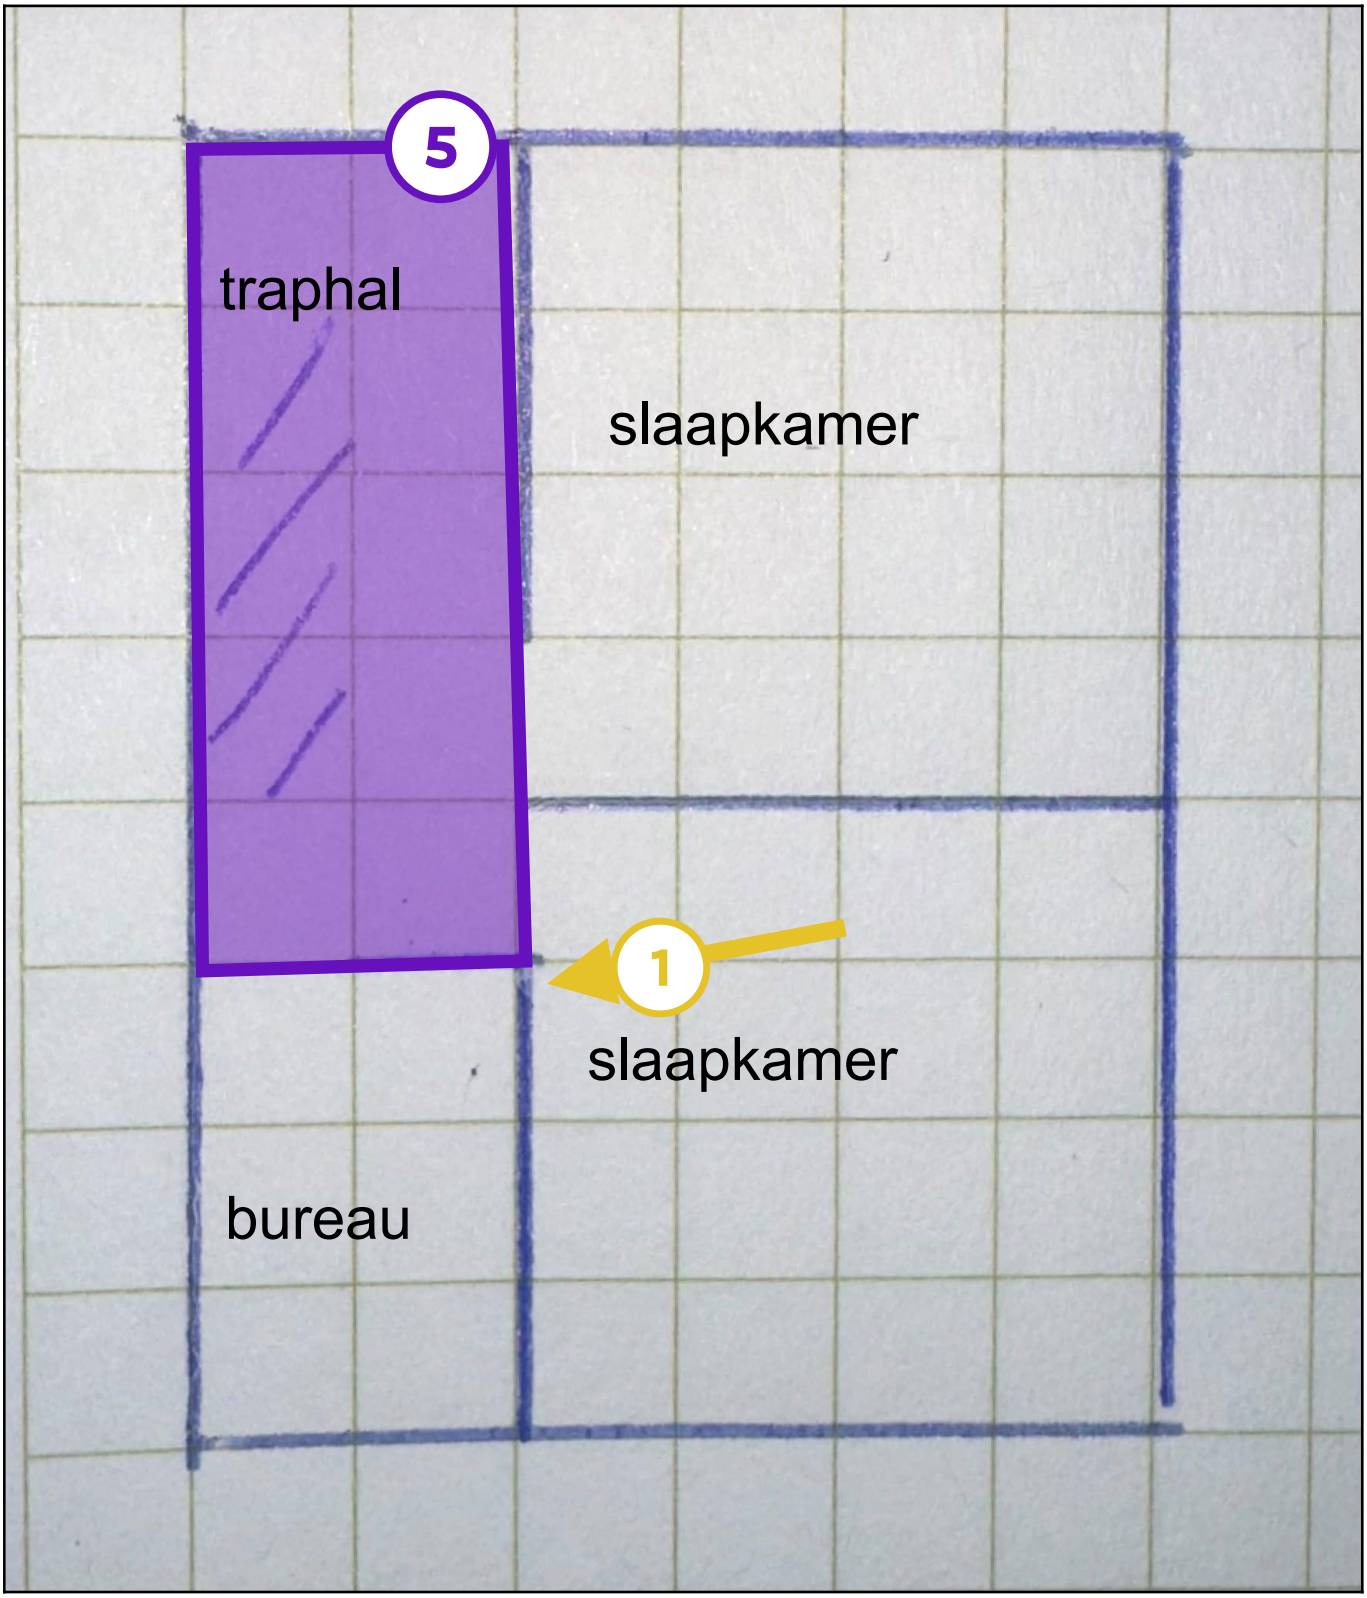
Plan 1.10: verdieping 1

1. bakeliet schakelaar(s)	Asbestmateriaal	Zorgvuldig beheren
5. plafonds uit niet asbestverdachte materiaal	Advies	-

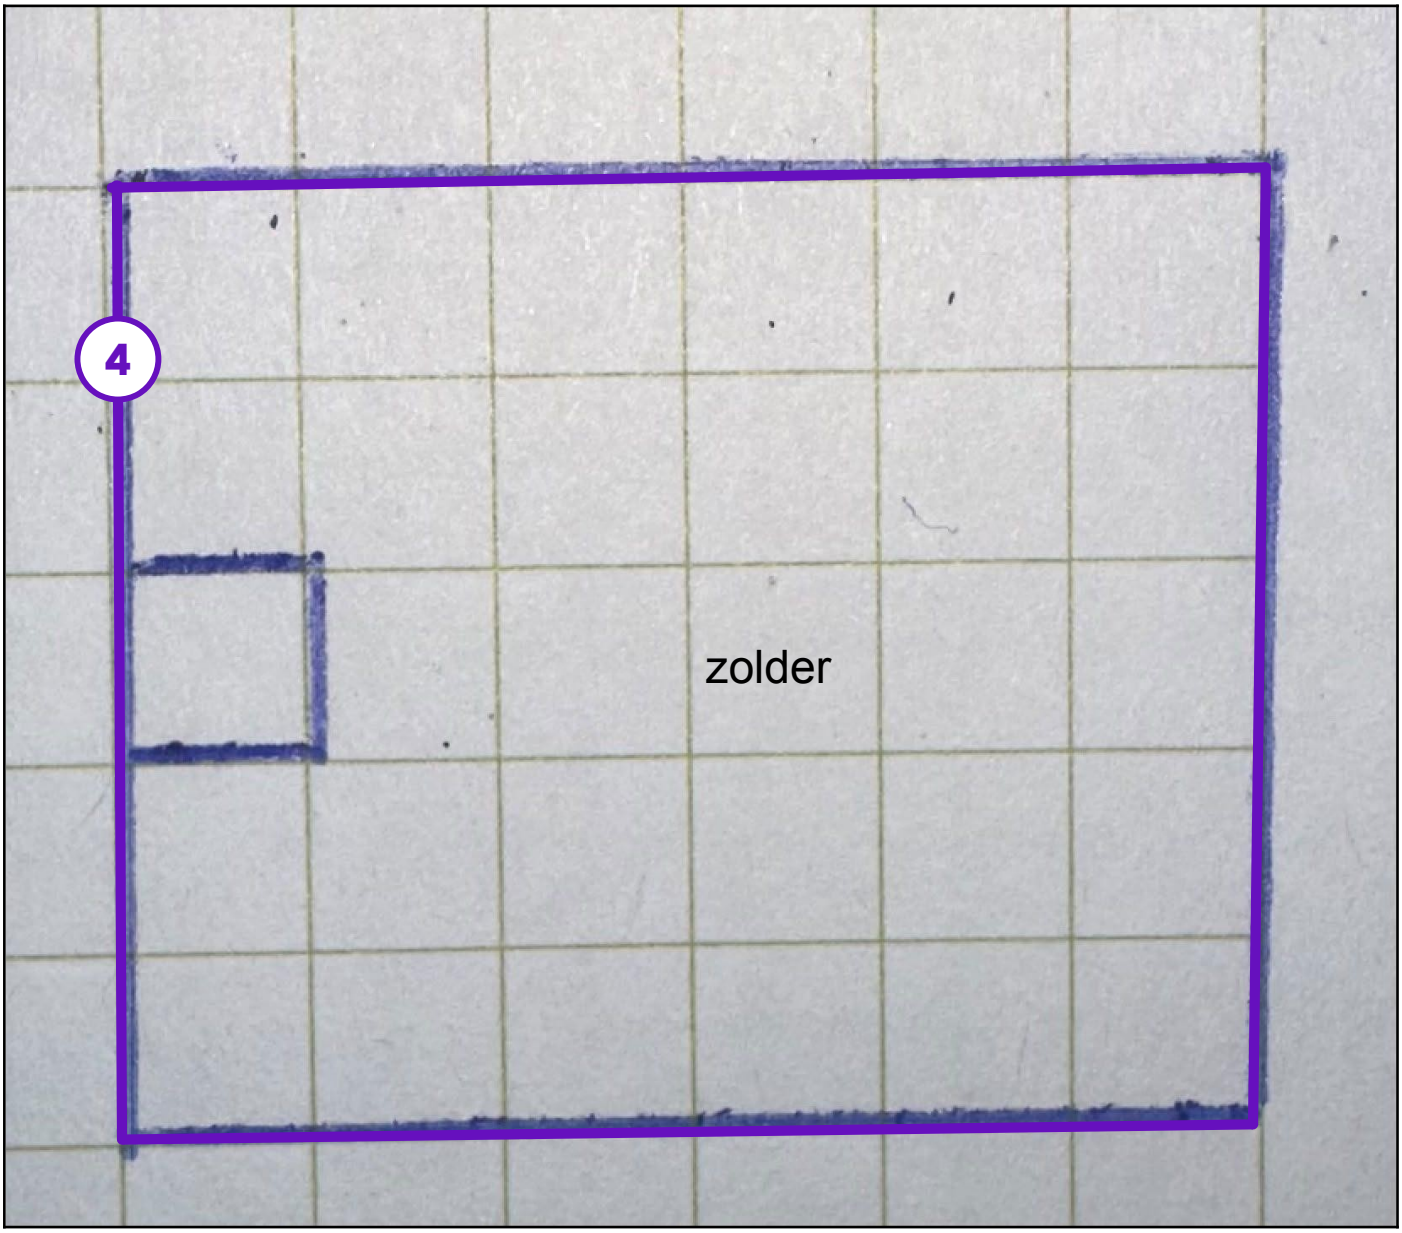
Plan 1.11: zolder

Beschrijving	Type	Actie
4. wanden uit niet asbestverdachte materiaal	Advies	-

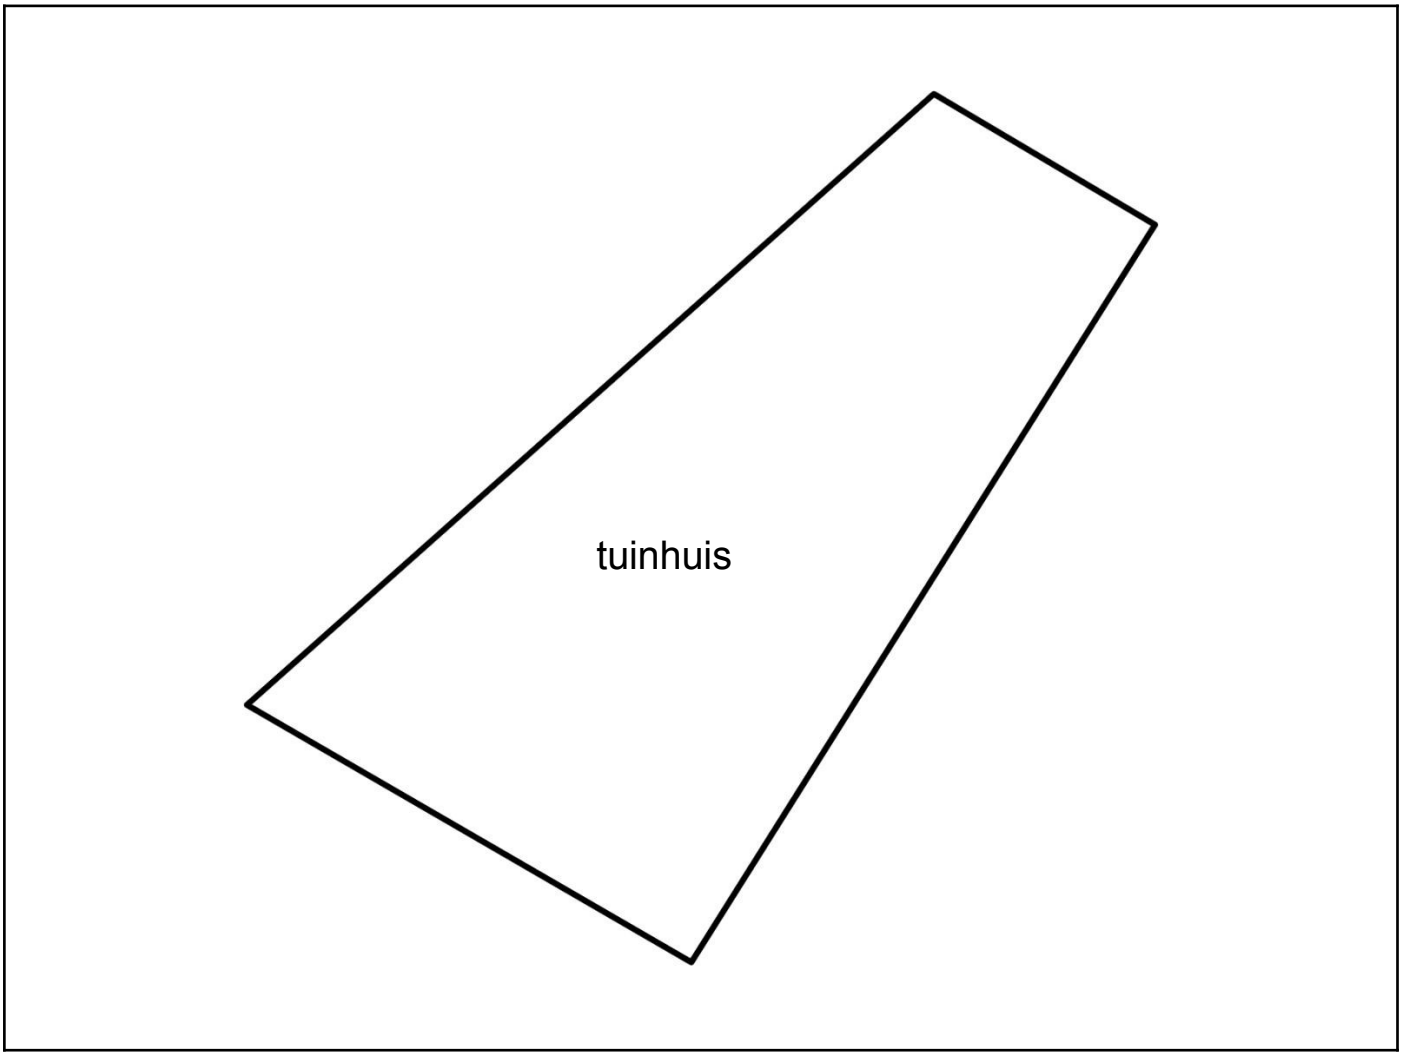
Plan 2.1: Tuinhuis plan

0 Asbestmaterialen

0 Geen asbest

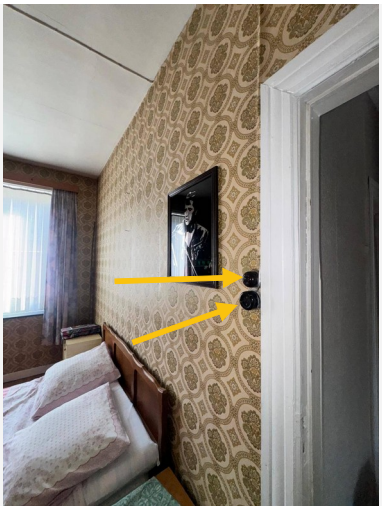
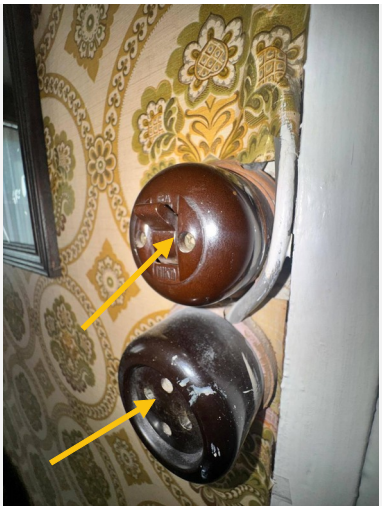
Fiche 1: bakeliet schakelaar(s)

Conclusie

Het asbestmateriaal valt onder de mijlpaal van 2040.

Eindbeoordeling materiaalrisico	Laag materiaalrisico en/of verlaagde kans op vezelvrijgave

Gebondenheid	Categorie 1: hechtgebonden in oorsprong
Asbestsoort (vezeltype)	Crocidoliet aanwezig
Asbestconcentratie	Laag (< 50%)
Afschermingsgraad van het gehele materiaal	Geheel of deels vrij aan de binnenlucht, maar geen contact met binnenluchtstromen
Toestand van het materiaal	Onbeschadigd, niet verweerd

- Zorg voor een veilig beheer. Vermijd het beschadigen van het asbestmateriaal. Controleer de toestand jaarlijks op wijzigingen.
- Voer bijkomende staalname(s) uit.

- Eenvoudige handelingen: mag via doe-het-zelf of door werknemer(s) met opleidingsattest eenvoudige handelingen
  Raadpleeg de actuele wetgeving op de website van OVAM. Onder strikte voorwaarden kan het eventueel toegestaan zijn om deze toepassing zelf te verwijderen. Bij twijfel wordt echter sterk aangeraden om een erkende asbestverwijderaar te raadplegen. Zorg er bovendien voor dat u zich goed informeert via de websites van OVAM en andere officiÃ ï Â«le bronnen over de vereiste persoonlijke beschermingsmaatregelen en de richtlijnen voor het veilig verwijderen van asbest.

Houd er rekening mee dat deze toepassingen vaak onder spanning staan. Het is daarom aan te raden om ook een elektricien te raadplegen, aangezien het werken aan of verwijderen van deze toepassingen specifieke technische kennis vereist.

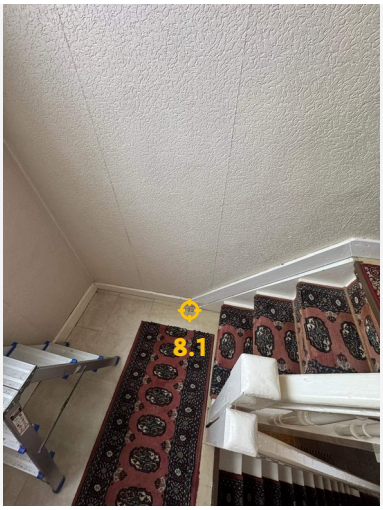
Fiche 8: vinyltegel - verdieping 1

Geen asbest

#	Type	Referentie	Resultaat
8.1	Puntmonster	mm03	Geen asbest

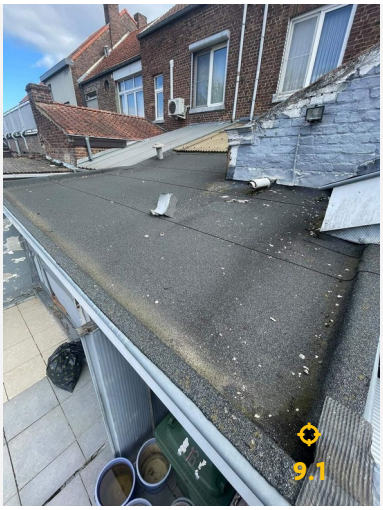
Fiche 9: roofing - plat dak

Geen asbest

#	Type	Referentie	Resultaat
9.1	Puntmonster	mm05	Geen asbest
