Asbestinventarisattest

Houtstraat 16, 3800 Sint-Truiden

Attestnummer : **20261014-000384.000**
Uitgegeven op : **14.10.2026**
Geldig tot : **14.10.2036**

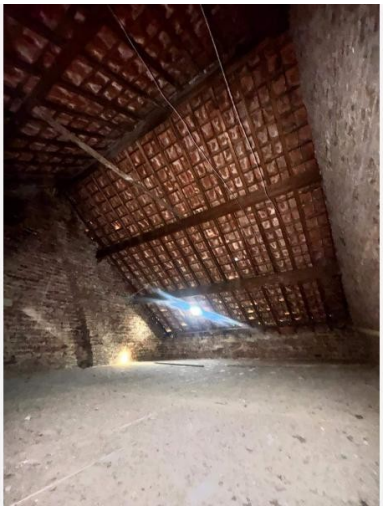
Beschrijving	Notitie	Terug te vinden op plannen
Fiche 13: Leidingisolatie	Tijdens de inspectie werd vastgesteld dat er geen leidingisolatie aanwezig is.	-
Fiche 14: liftinfrastructuur	Tijdens de inspectie werd vastgesteld dat er geen lift aanwezig is.	-
Fiche 15: geen onderdak aanwezig	tijdens de inspectie hebben we vasgesteld dat er geen onderdak aanwezig is.	-
