Asbestinventarisattest

Luitenant Lippenslaan 13/501, 2140 Antwerpen

Attestnummer : **20251012-000034.001**
Uitgegeven op : **26.11.2025**
Geldig tot : **26.11.2035**

Asbestveilig (maar niet asbestvrij)

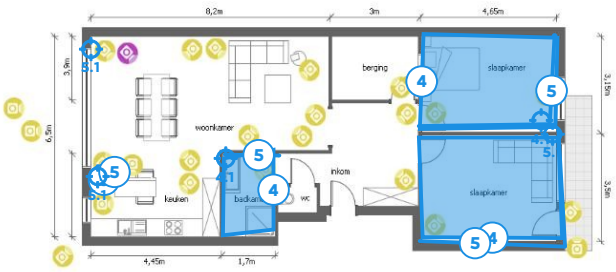
Plan 1.1: Plan_Luitenant Lippenslaan 13 501

Beschrijving	Type	Actie
4. Bezetting plafond, slaapkamer en badkamer	Geen asbest	-
4.1 Code: staal 2	Mengmonster	-
5. Bezetting muur keuken , woonkamer en slaapkamer	Geen asbest	-
5.1 Code: staal 1	Mengmonster	-

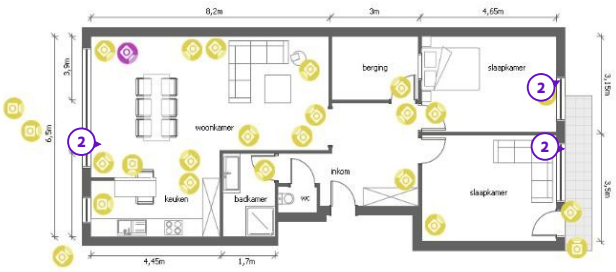
Plan 1.3: Plan_Luitenant Lippenslaan 13 501

Beschrijving	Type	Actie
2. dichtingen aan radiator	Advies	-

De radiatoren hebben koppelingen om de platen tegen elkaar te houden . kan zijn dat deze dichtingen asbest bevatten .

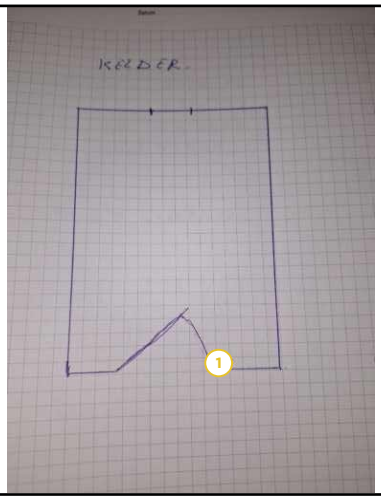
Plan 1.4: 002

Beschrijving	Type	Actie
1. lamp houder bakeliet	Asbestmateriaal	Zorgvuldig beheren

Eindbeoordeling materiaalrisico	Zeer laag materiaalrisico en/of zeer lage kans op vezelvrijgave

Gebondenheid	Categorie 1: hechtgebonden in oorsprong
Asbestsoort (vezeltype)	Crocidoliet aanwezig
Asbestconcentratie	Laag (< 50%)
Afschermingsgraad van het gehele materiaal	Stootvaste afscherming of omkasting
Toestand van het materiaal	Onbeschadigd, niet verweerd

Beschrijving	lamp houder bakeliet
Omgeving	Binnen
Primaire drager	Communicatie en elektrische infrastructuur en uitrusting
Asbestmateriaal	Plaat, paneel, tablet - Type Bakeliet
Bindmiddel van asbestmateriaal	Kunststof of -hars
Gebondenheid op basis van bindmiddel	Hecht
Hoeveelheid (oppervlakte - dikte - aantal)	• 0,20 m^2 - 0,30 cm - 2 stuks
Totaal volume	0,001 m^3
Eenvoudig bereikbaar	Ja
Bevestigingswijze	• Verlijmd, ingegoten, versmeerd
Identificatiemethode	De asbestdeskundige beoordeelt het materiaal als asbesthoudend, en dit zonder monstername.
Destructieve handeling voor identificatie	Nee
Opmerking	lichtpunt is van bakeliet

- Zorg voor een veilig beheer. Vermijd het beschadigen van het asbestmateriaal. Controleer de toestand jaarlijks op wijzigingen.
- Voer bijkomende staalname(s) uit.

Minimaal stofmasker FFP3; wegwerpoverall CAT III type 5/6; wegwerphandschoenen en afspoelbaar schoeisel.

- Voor hechtgebonden toepassingen: Bij verwijdering door doe-het-zelf mag men dit afval dubbel en luchtdicht verpakt aandienen bij het gemeentelijk recyclagepark. Men raadpleegt best op voorhand de voorwaarden van het recyclagepark.

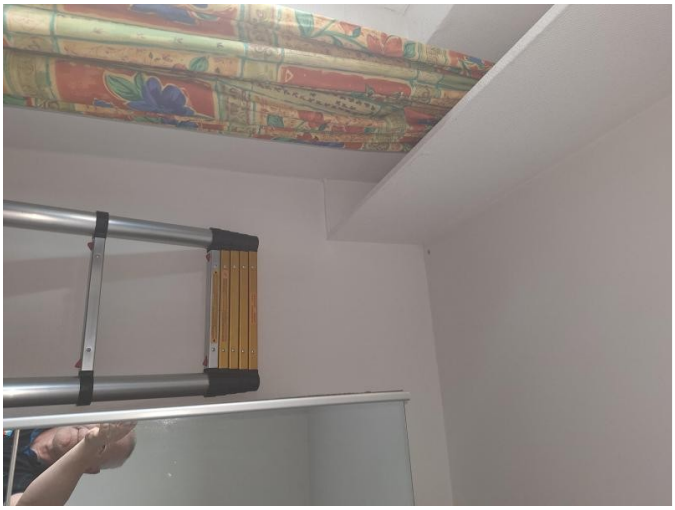
Fiche 4: Bezetting plafond, slaapkamer en badkamer

Geen asbest

#	Type	Referentie	Resultaat
4.1	Mengmonster	staal 2	Geen asbest
