Asbestinventarisattest

Drongensesteenweg 90, 9000 Gent

Attestnummer : **20250121-000154.000**
Uitgegeven op : **21.01.2025**
Geldig tot : **Onbeperkt** (tenzij de toestand wijzigt)

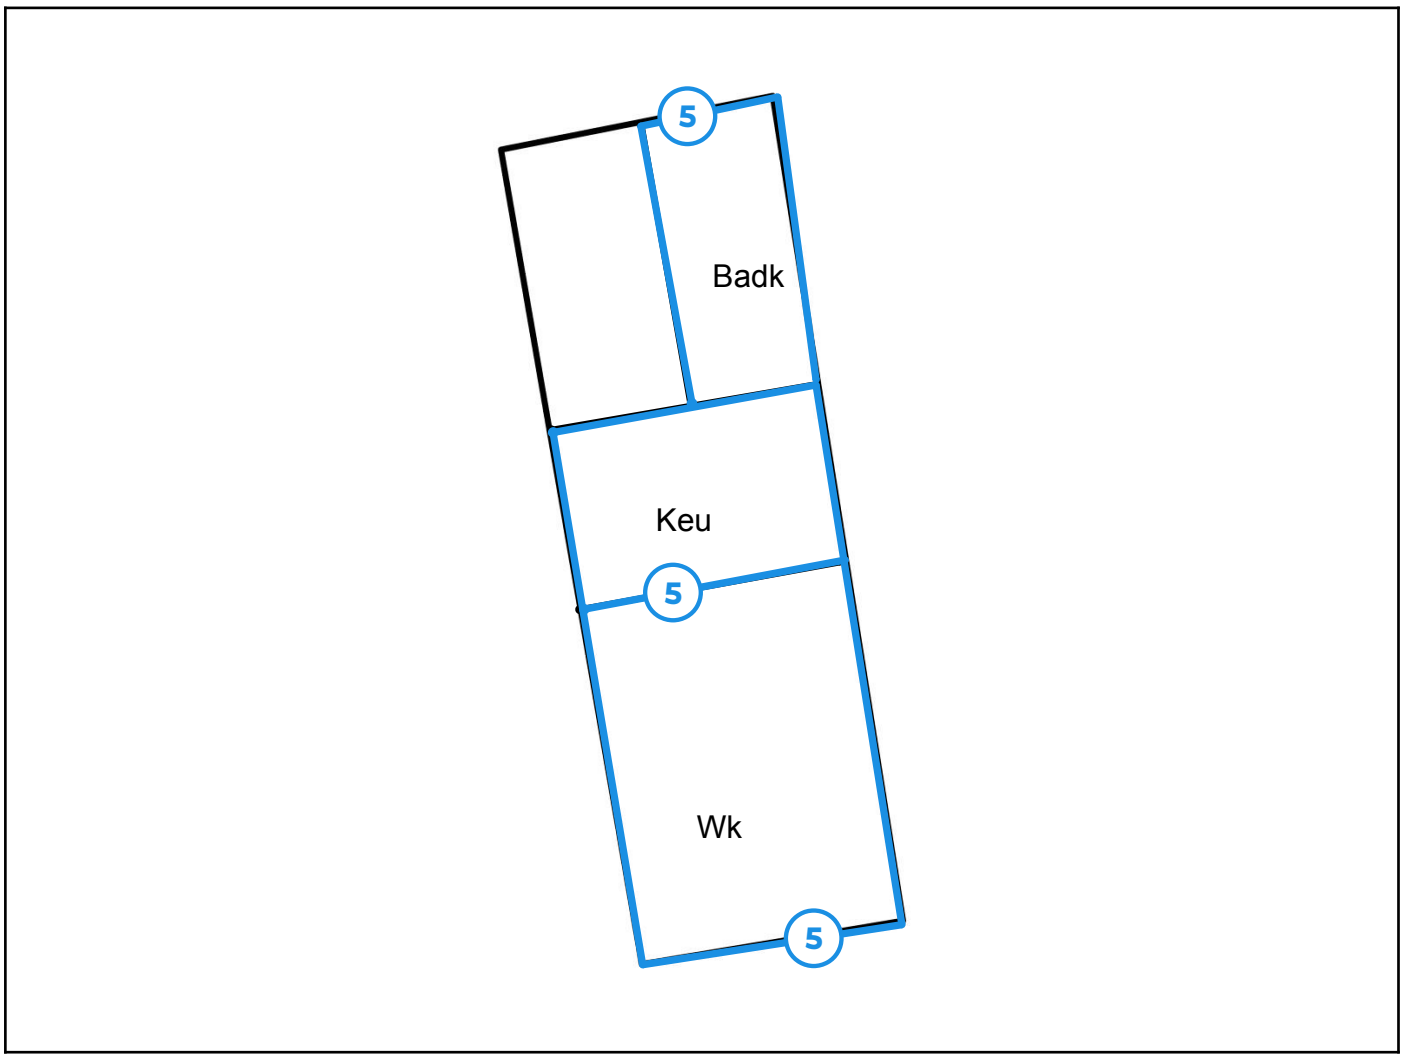
Plan 1.1: V0

Beschrijving	Type	Actie
5. Pleisterwerk - muur	Geen asbest	-

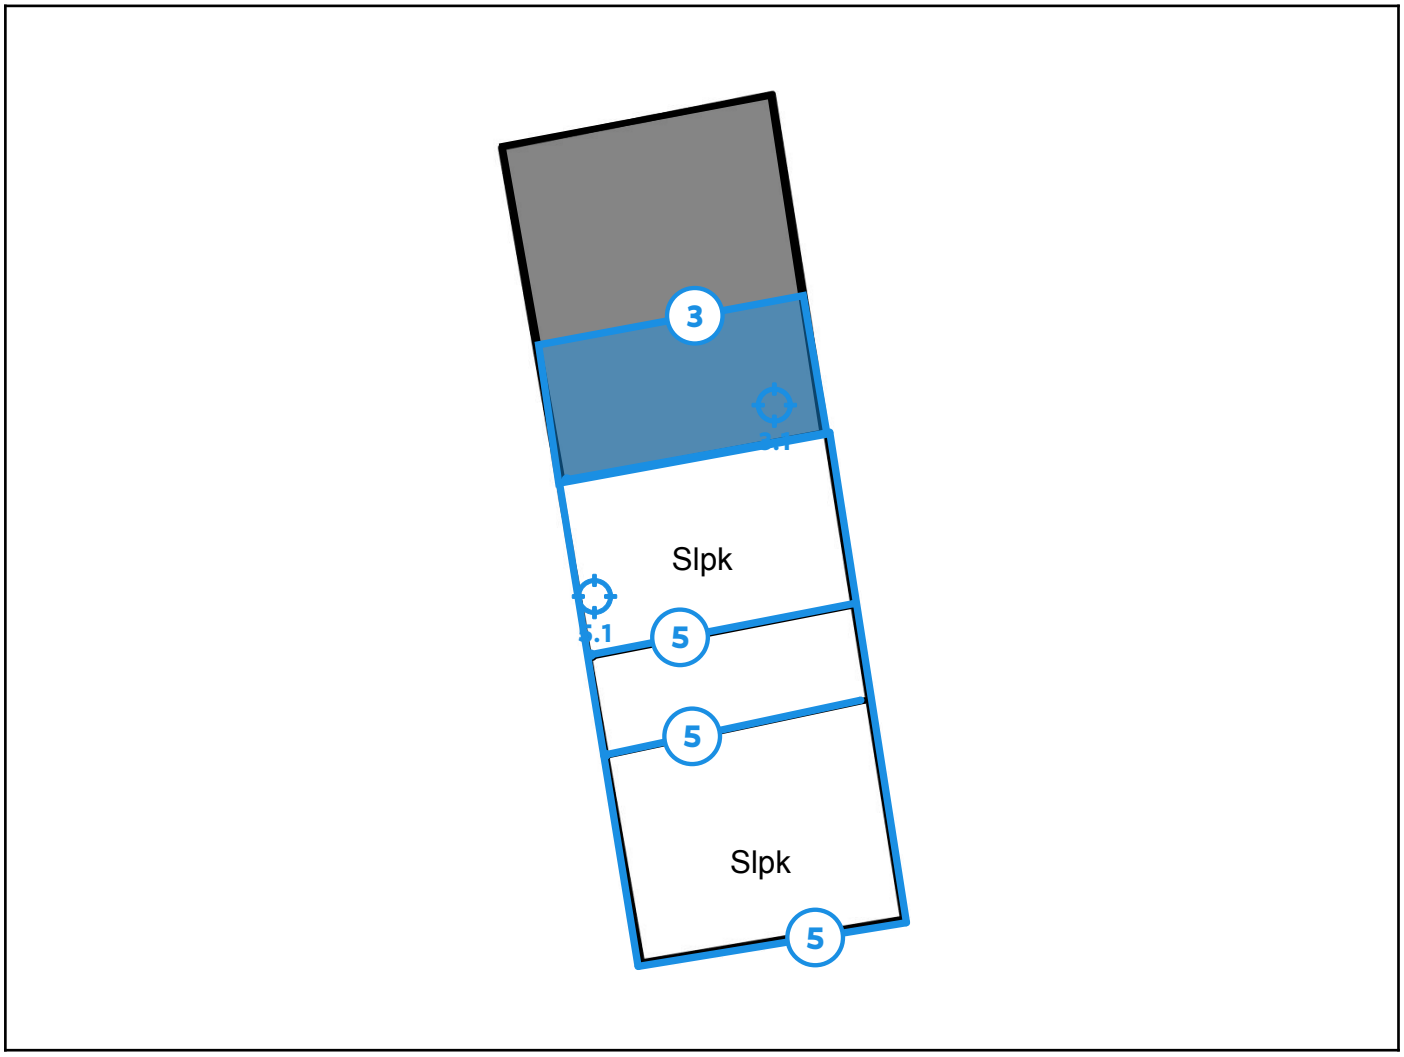
Plan 1.2: V1

Beschrijving	Type	Actie
3. Roofing - hoofdgebouw	Geen asbest	-
3.1 Code: 3	Puntmonster	-
5. Pleisterwerk - muur	Geen asbest	-
5.1 Code: -1	Mengmonster	-

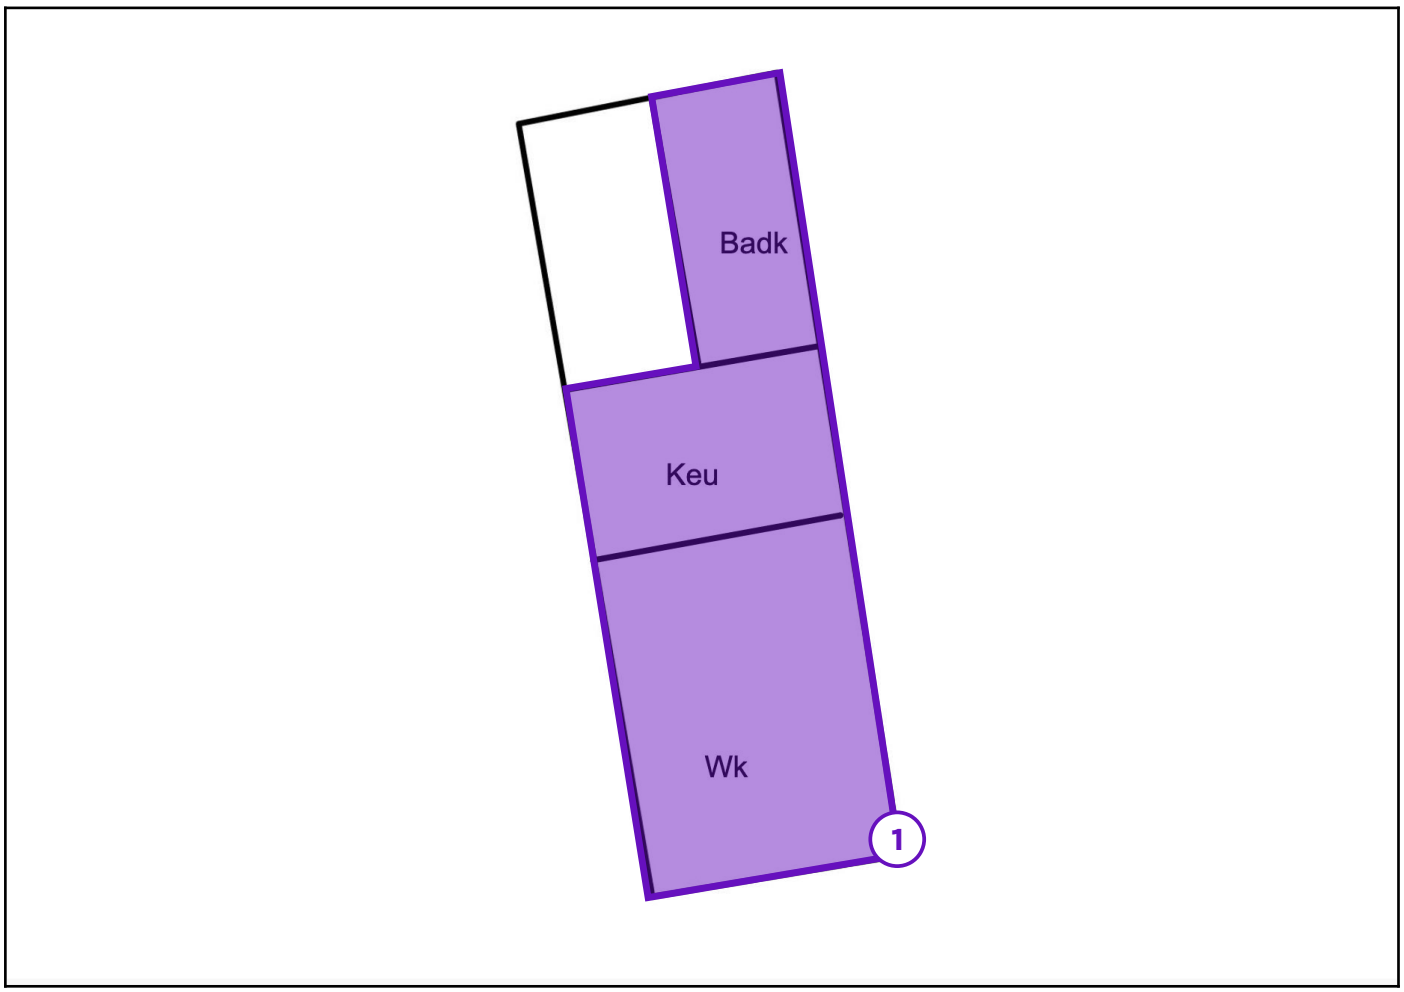
Plan 1.4: V0

Beschrijving	Type	Actie
1. Vals plafond	Advies	-

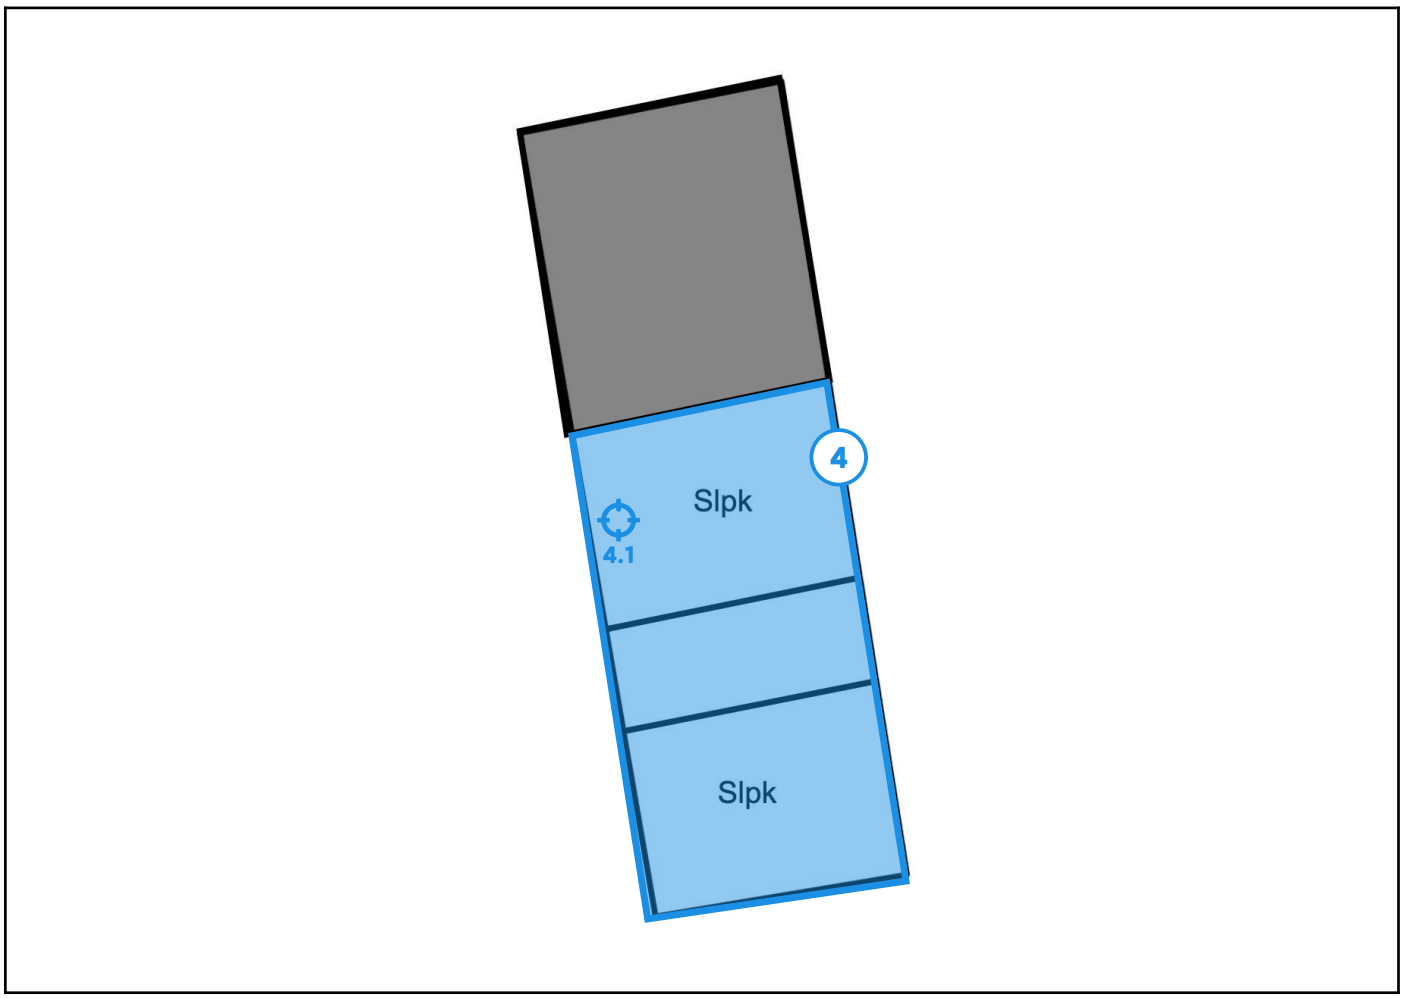
Plan 1.5: V1

Beschrijving	Type	Actie
4. Pleisterwerk - plafond	Geen asbest	-
4.1 Code: -2	Mengmonster	-

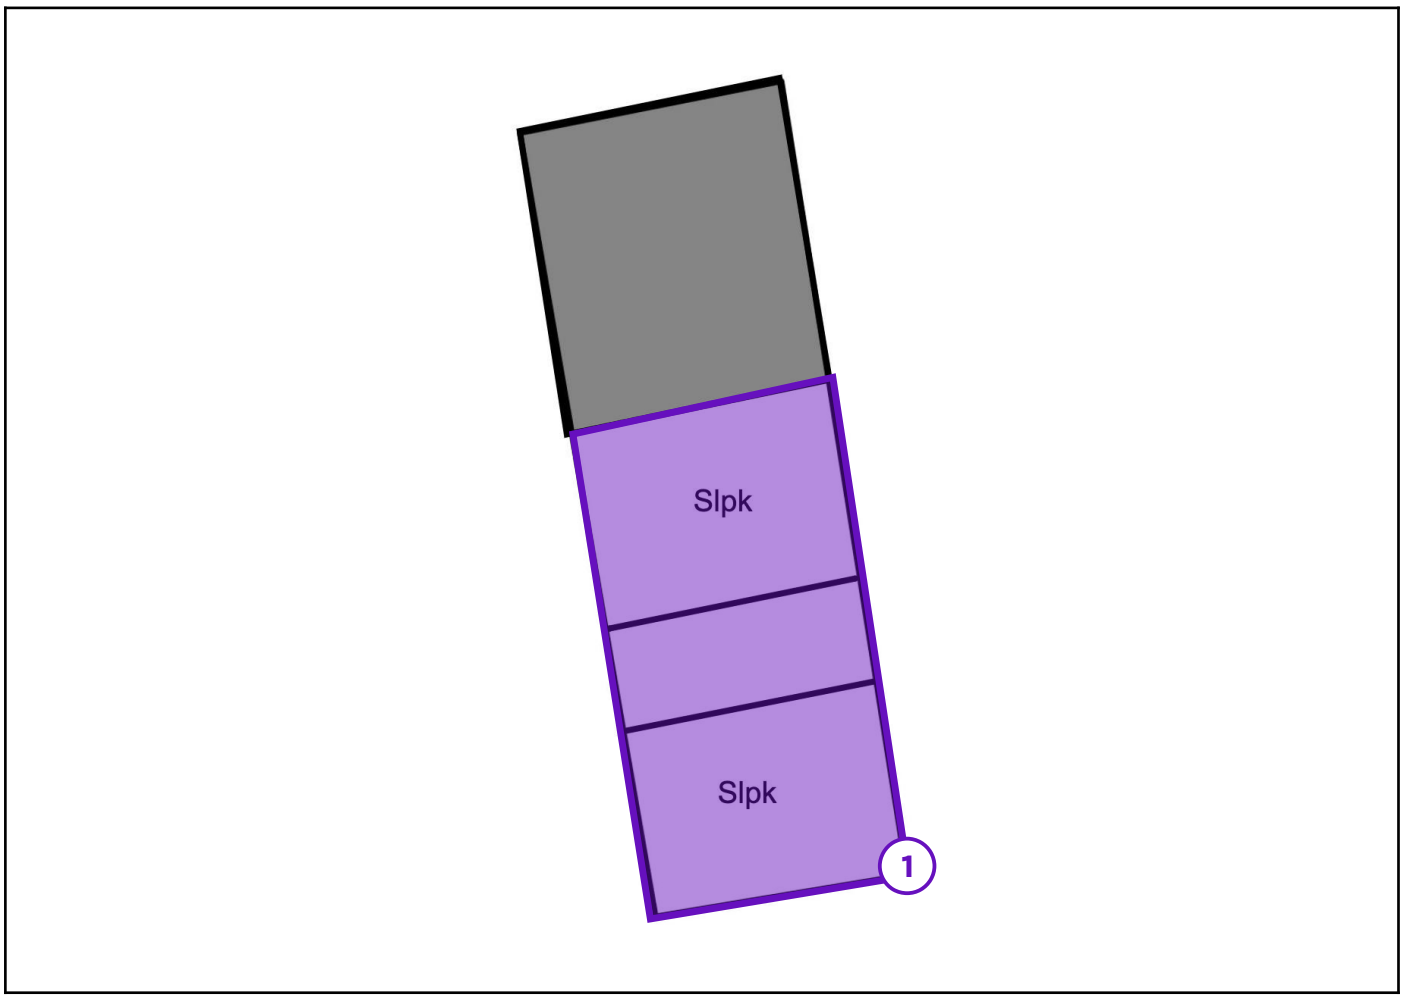
Plan 1.6: V2

Beschrijving	Type	Actie
1. Vals plafond	Advies	-

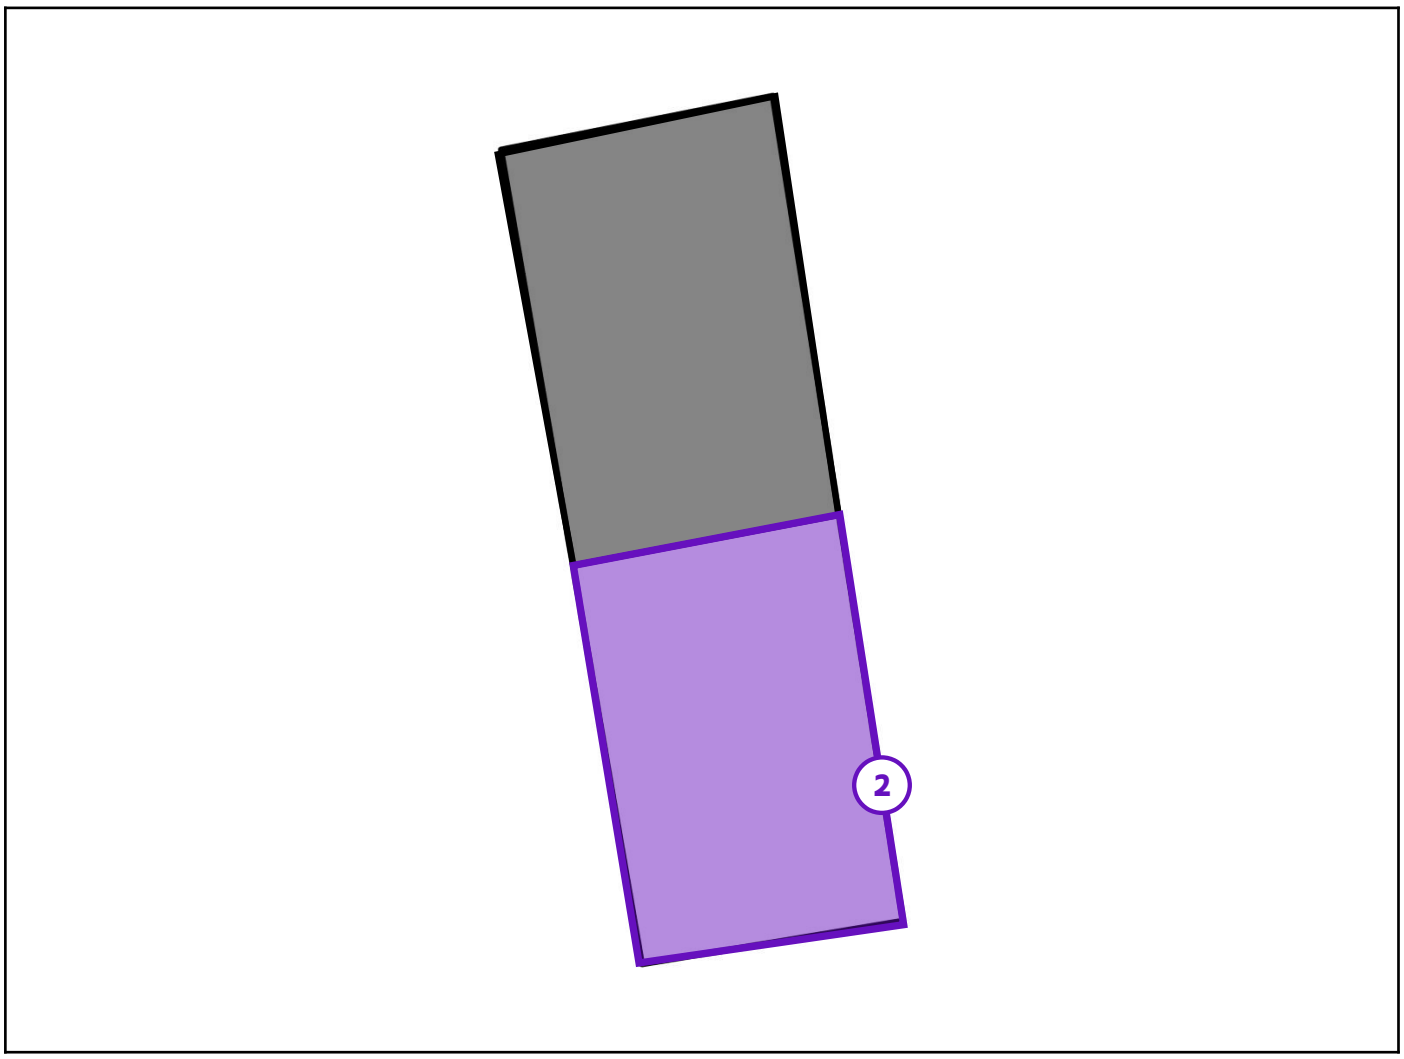
Plan 1.7: Zolder

Beschrijving	Type	Actie
2. Onderdak	Advies	-

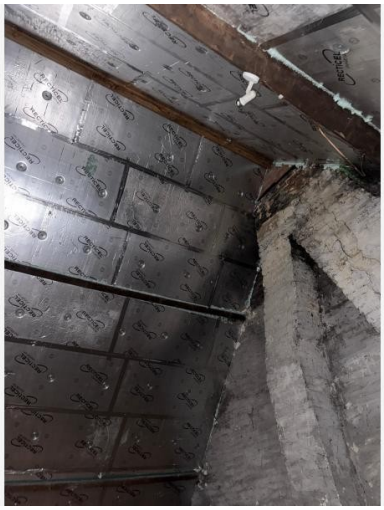
Fiche 2: Onderdak

Mogelijks onderdak achter PUR/Platen kon niet zonder destructief te zijn worden gecontroleerd.

Identificatiemethode	Redelijk vermoeden

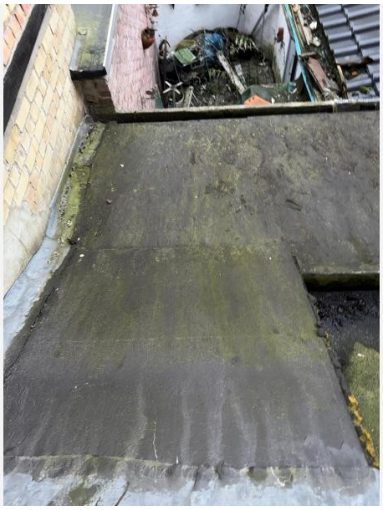
Fiche 3: Roofing - hoofdgebouw

Conclusie

Geen asbest

#	Type	Referentie	Resultaat
3.1	Puntmonster	3	Geen asbest
