Asbestinventarisattest

Canadalaan 40, 2940 Stabroek

Attestnummer : **20261028-000598.000**
Uitgegeven op : **28.10.2026**
Geldig tot : **28.10.2036**

Asbestveilig (maar niet asbestvrij)

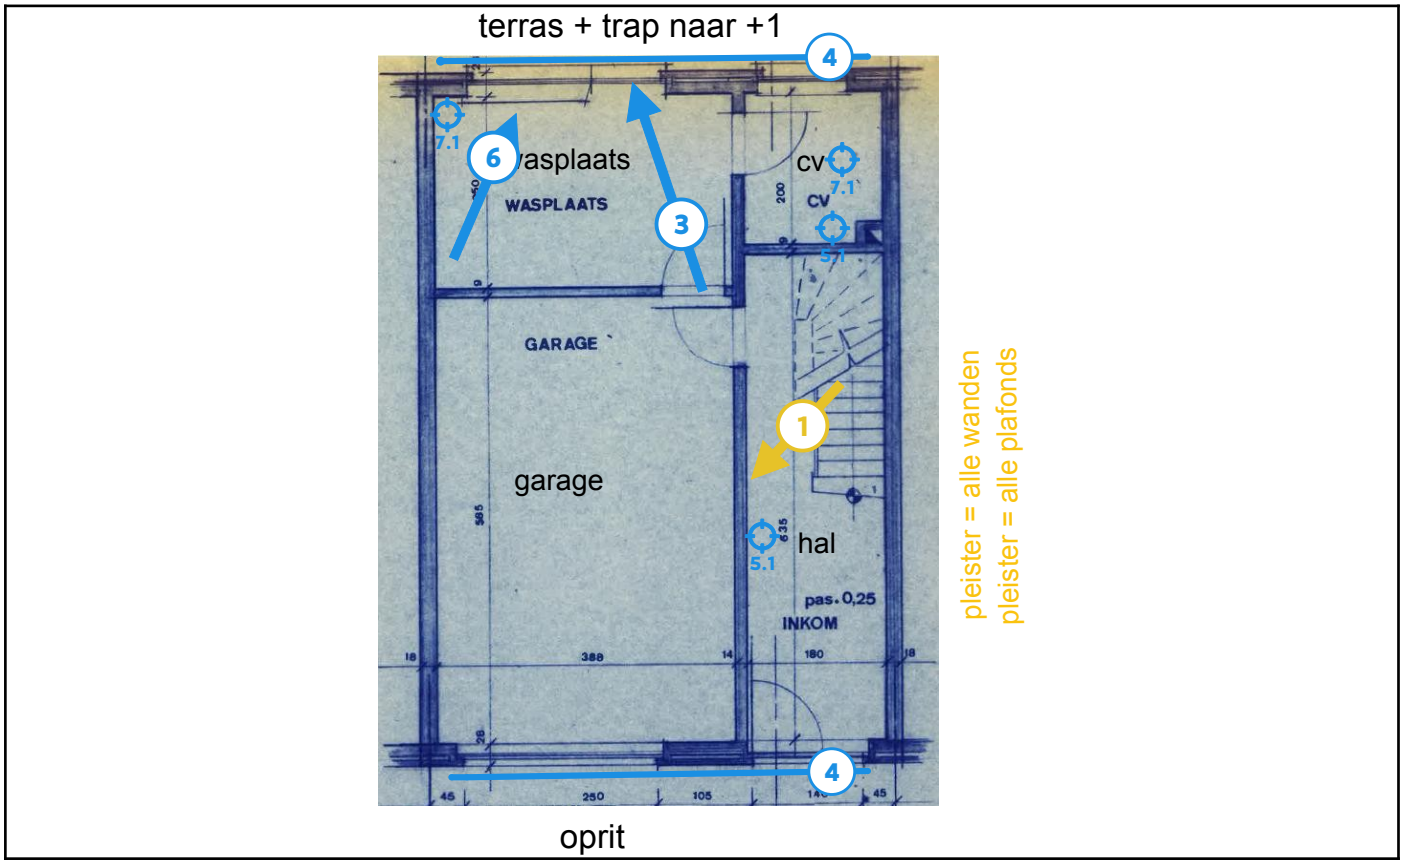
Plan 1.2: +0

Beschrijving	Type	Actie
1. bakeliet radiatorkranen	Asbestmateriaal	Zorgvuldig beheren
3. vlakke plaat deuren	Geen asbest	-
4. kit/mastiek ramen	Geen asbest	-
5. Pleisterwerk muren	Geen asbest	-
5.1 Code: 1.25411	Mengmonster	-
6. anti-dreunlapjes	Geen asbest	-
7. Pleisterwerk plafond	Geen asbest	-
7.1 Code: 1.25412	Mengmonster	-

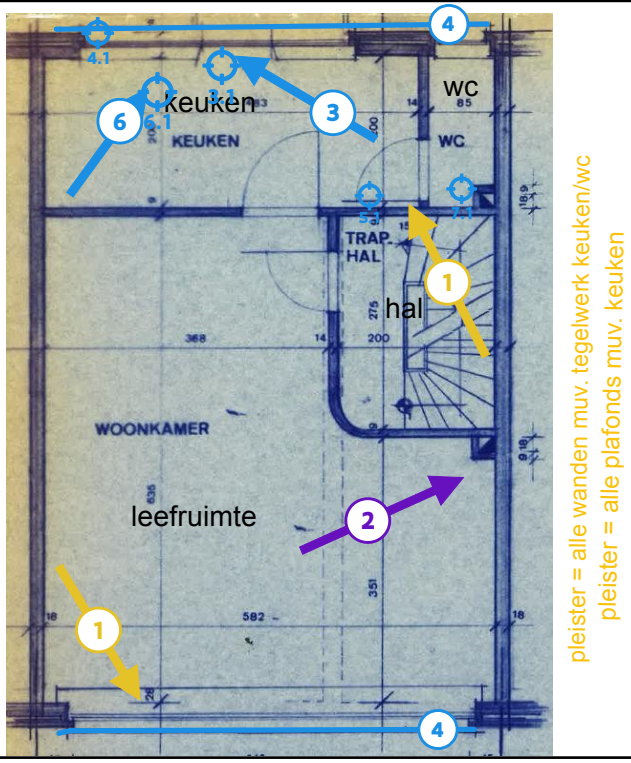
Plan 1.3: +1

Beschrijving	Type	Actie
1. bakeliet radiatorkranen	Asbestmateriaal	Zorgvuldig beheren
2. schouw	Advies	-
3. vlakke plaat deuren	Geen asbest	-
3.1 Code: 1.25413	Puntmonster	-
4. kit/mastiek ramen	Geen asbest	-
4.1 Code: 1.25414	Puntmonster	-
5. Pleisterwerk muren	Geen asbest	-
5.1 Code: 1.25411	Mengmonster	-
6. anti-dreunlapjes	Geen asbest	-
6.1 Code: 1.25415	Puntmonster	-

7. Pleisterwerk plafond	Geen asbest	-
7.1 Code: 1.25412	Mengmonster	-

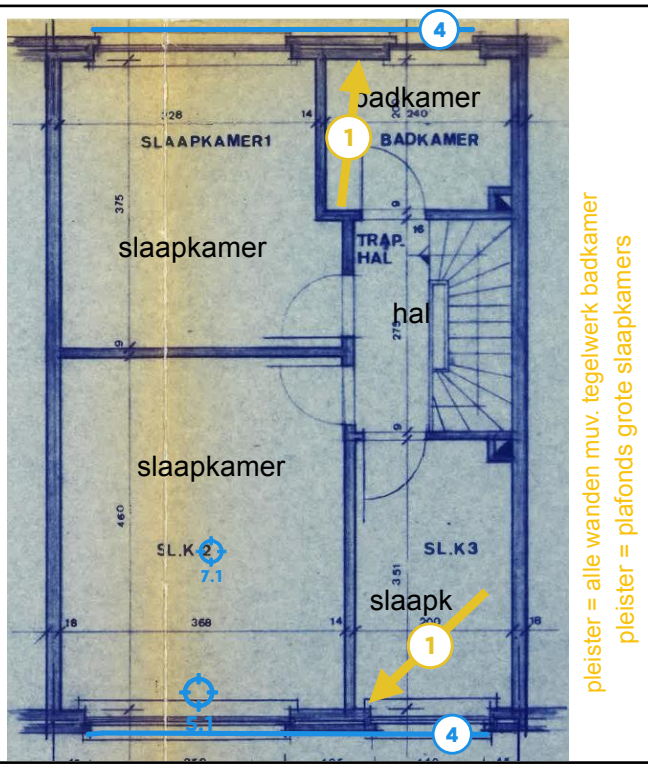
Plan 1.4: +2

Beschrijving	Type	Actie
1. bakeliet radiatorkranen	Asbestmateriaal	Zorgvuldig beheren
4. kit/mastiek ramen	Geen asbest	-
5. Pleisterwerk muren	Geen asbest	-
5.1 Code: 1.25411	Mengmonster	-
7. Pleisterwerk plafond	Geen asbest	-
7.1 Code: 1.25412	Mengmonster	-

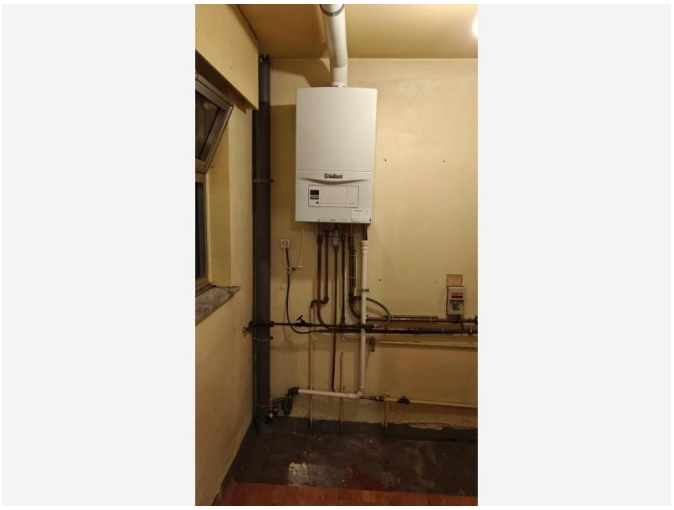
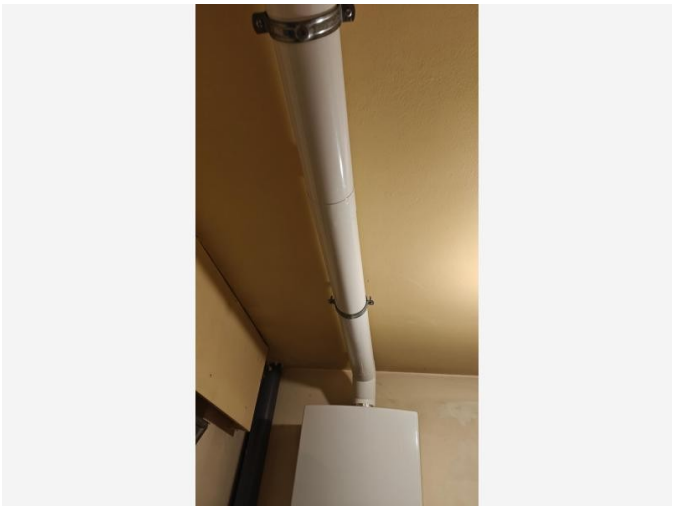
Beschrijving	Notitie	Terug te vinden op plannen
Fiche 8: rookgaskanaal	Rookgaskanaal CV-ketel betreft PVC, niet asbestverdacht	-
Fiche 9: Stookketel en materialen	Stookketel betreft bouwjaar 2019, niet asbestverdacht	-
Fiche 10: dakbedekking plat dak	Toplaag en isolatie plat dak vernieuwd in 2018, indien er onder het vernieuwde dak nog een oudere dakbedekking wordt vastgesteld bij toekomstige renovaties, laten controleren op asbest.	-
Fiche 11: leidingisolatie	Leidingisolatie betreft armaflex en minerale wol met PVC, niet asbestverdacht	-
