Asbestinventarisattest

Massemsesteenweg 202, 9230 Wetteren

Attestnummer : **20261028-000257.000**
Uitgegeven op : **28.10.2026**
Geldig tot : **28.10.2031**

Niet-asbestveilig

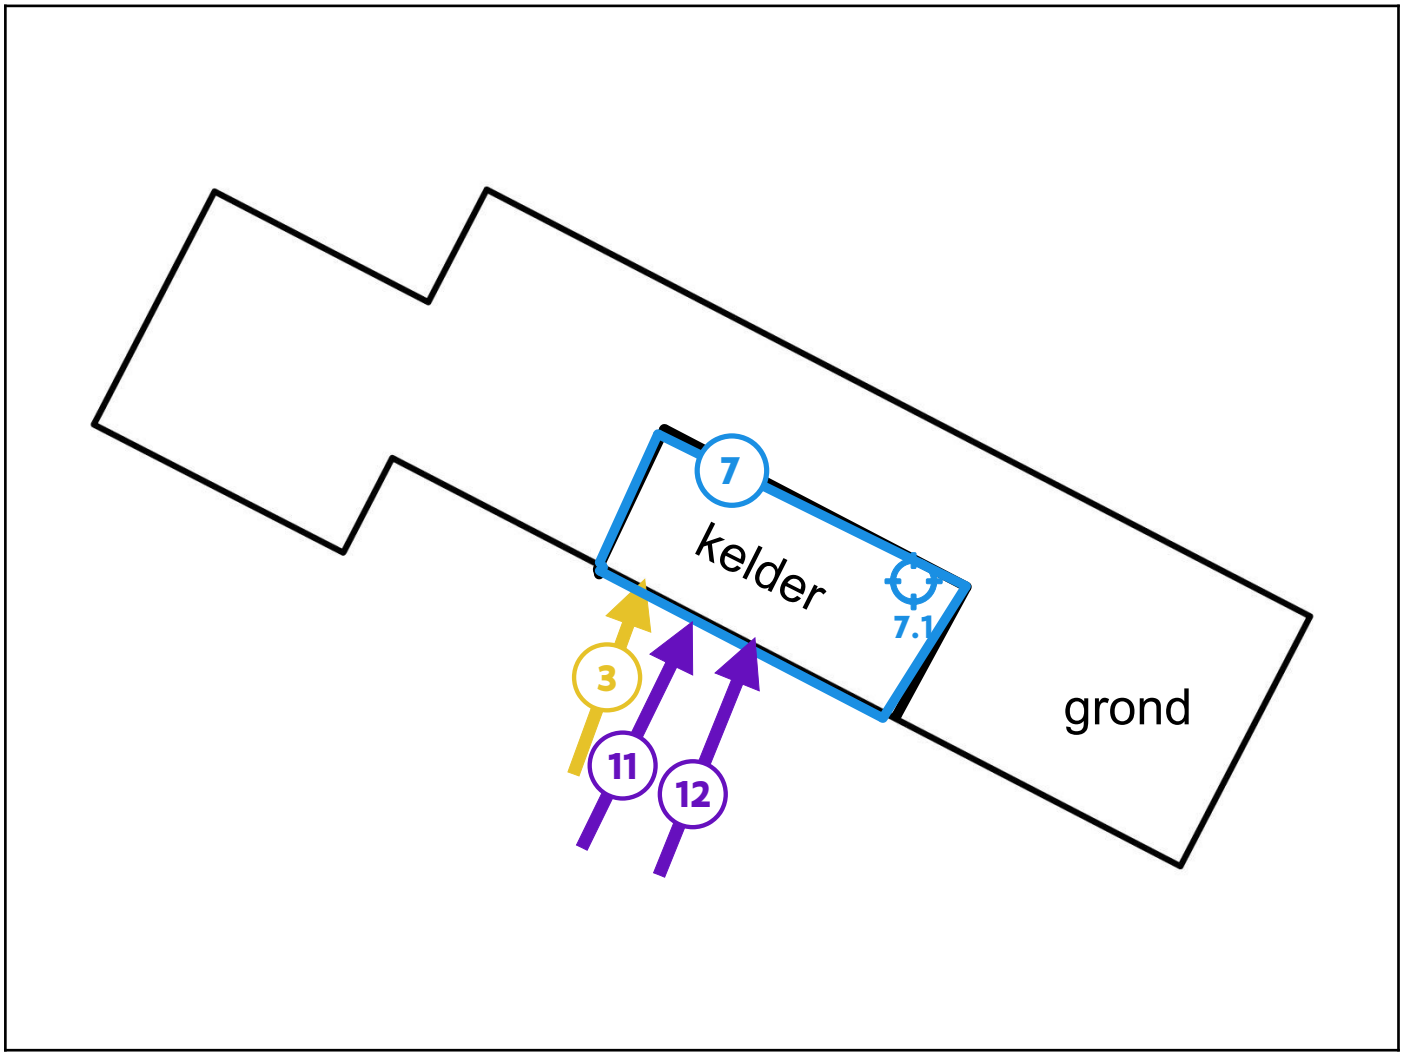
Plan 1.1: Hoofdgebouw plan kelder

Beschrijving	Type	Actie
3. Bakeliet electra	Asbestmateriaal	Zorgvuldig beheren
7. 1. pleisterwerk wanden	Geen asbest	-
7.1 Code: Mm1	Mengmonster	-
11. 8. buisisolatie verwarmingsbuizen: niet verdacht	Overige ruimte of materiaal	-
12. 7. Ketel: Geen asbest verdachte pakkingen waarneembaar	Overige ruimte of materiaal	-

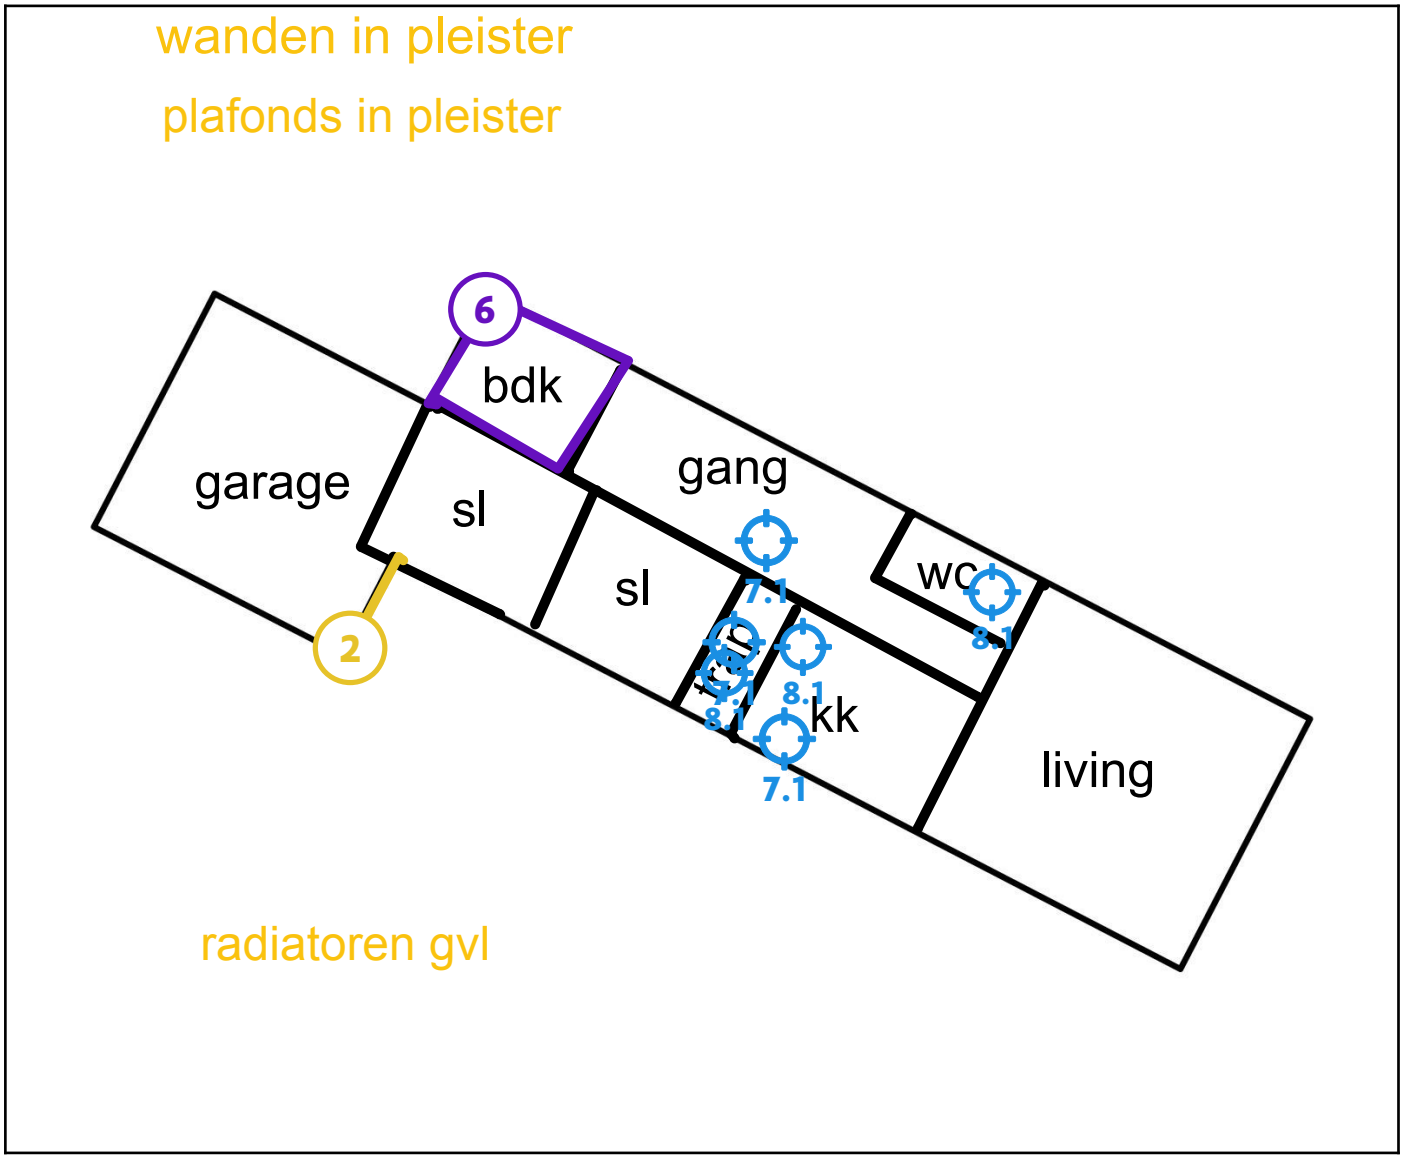
Plan 1.2: Hoofdgebouw plan gvl

Beschrijving	Type	Actie
2. Vensterbank massal	Asbestmateriaal	Zorgvuldig beheren
5. compartiment radiatoren	Advies	-
6. 6. faiancelijm achter tegels	Advies	-
7. 1. pleisterwerk wanden	Geen asbest	-
7.1 Code: Mm1	Mengmonster	-

8. 2. pleisterwerk plafond	Geen asbest	-
8.1 Code: Mm2	Mengmonster	-

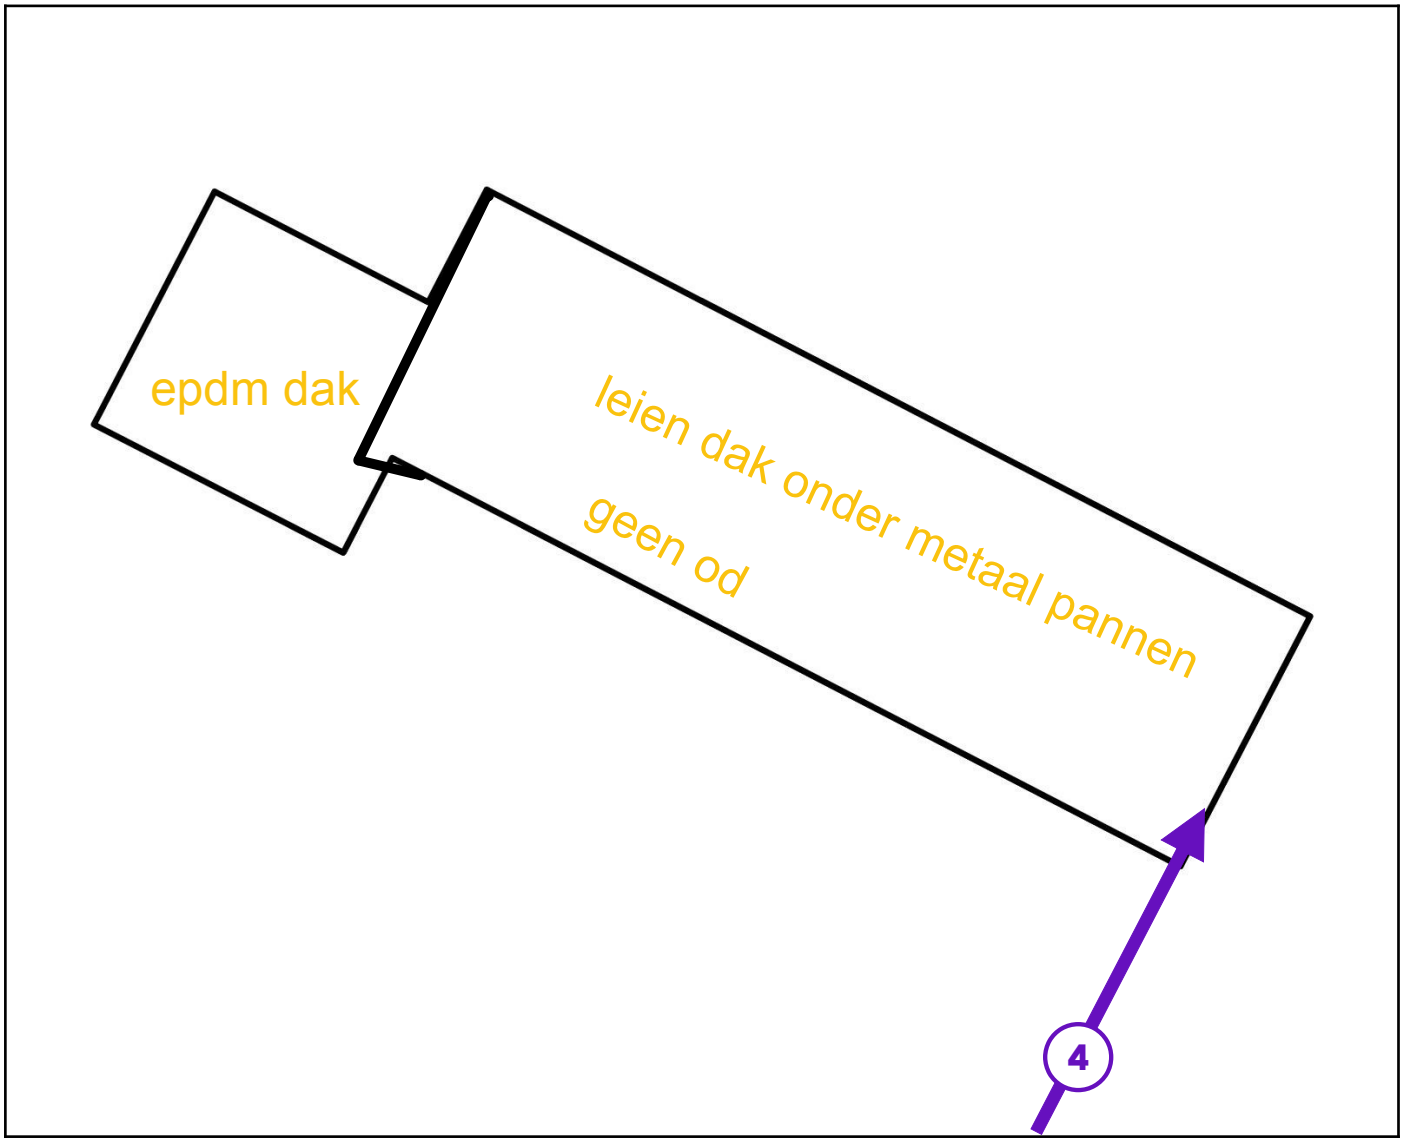
Plan 1.3: Hoofdgebouw plan dak

Beschrijving	Type	Actie
1. leien dak	Asbestmateriaal	Dringend verwijderen
4. 31. Binnenkant schouw	Beperking	-
10. Plat dak EPDM	Overige ruimte of materiaal	-
14. 92. Onderdak type: geen	Overige ruimte of materiaal	-

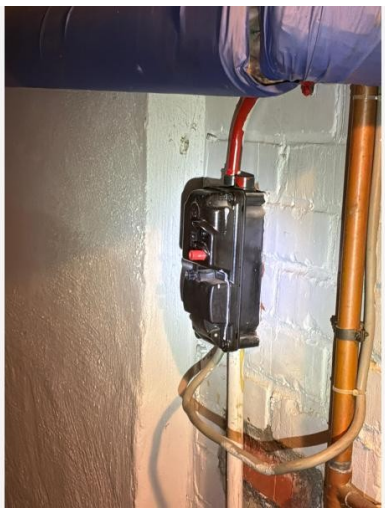
Fiche 3: Bakeliet electra

Het asbestmateriaal valt onder de mijlpaal van 2040.

Eindbeoordeling materiaalrisico	Laag materiaalrisico en/of verlaagde kans op vezelvrijgave

Gebondenheid	Categorie 1: hechtgebonden in oorsprong
Asbestsoort (vezeltype)	Crocidoliet aanwezig
Asbestconcentratie	Laag (< 50%)
Afschermingsgraad van het gehele materiaal	Geheel of deels vrij aan de binnenlucht, maar geen contact met binnenluchtstromen
Toestand van het materiaal	Onbeschadigd, niet verweerd

Beschrijving	Bakeliet electra
Omgeving	Binnen
Primaire drager	Communicatie en elektrische infrastructuur en uitrusting
Asbestmateriaal	Plaat, paneel, tablet - Type Bakeliet
Bindmiddel van asbestmateriaal	Kunststof of -hars
Gebondenheid op basis van bindmiddel	Hecht
Hoeveelheid (oppervlakte - dikte - aantal)	• 0,59 m^2 - 0,30 cm - 1 stuk
Totaal volume	0,002 m^3
Eenvoudig bereikbaar	Ja
Bevestigingswijze	• Onbekend
Identificatiemethode	De asbestdeskundige beoordeelt het materiaal als asbestverdacht en dus asbesthoudend, en dit zonder monstername. Motivatie: De monstername brengt andere schade aan dan schade die inherent is aan de monstername.
Destructieve handeling voor identificatie	Nee
Opmerking	Geschatte hoeveelheid Betreft verschillende toepassingen in bakeliet

- Zorg voor een veilig beheer. Vermijd het beschadigen van het asbestmateriaal. Controleer de toestand jaarlijks op wijzigingen.
- Voer bijkomende staalname(s) uit.

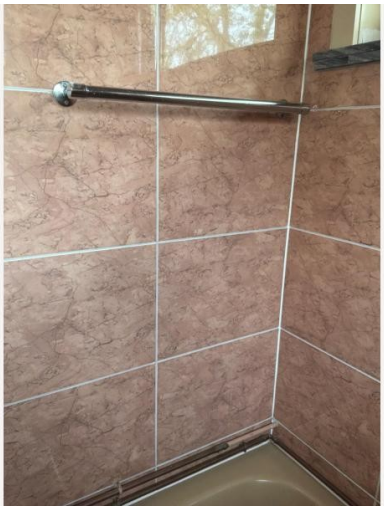
Fiche 6: 6. faiancelijm achter tegels

Mogelijk bevinden zich achter deze tegels verdachte lijmen. Bij werken aan de tegels is een aanvullend onderzoek aangewezen om de aard van de lijmen te bepalen.

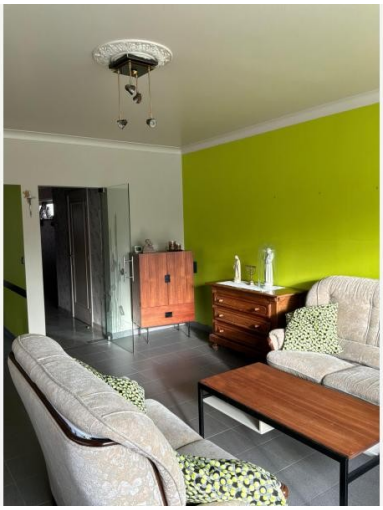
Fiche 7: 1. pleisterwerk wanden

Geen asbest

#	Type	Referentie	Resultaat
7.1	Mengmonster	Mm1	Geen asbest

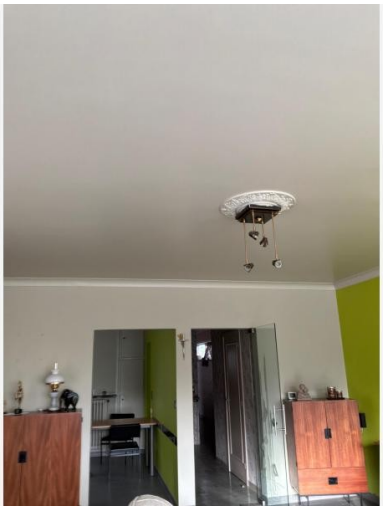
Fiche 8: 2. pleisterwerk plafond

Geen asbest

#	Type	Referentie	Resultaat
8.1	Mengmonster	Mm2	Geen asbest

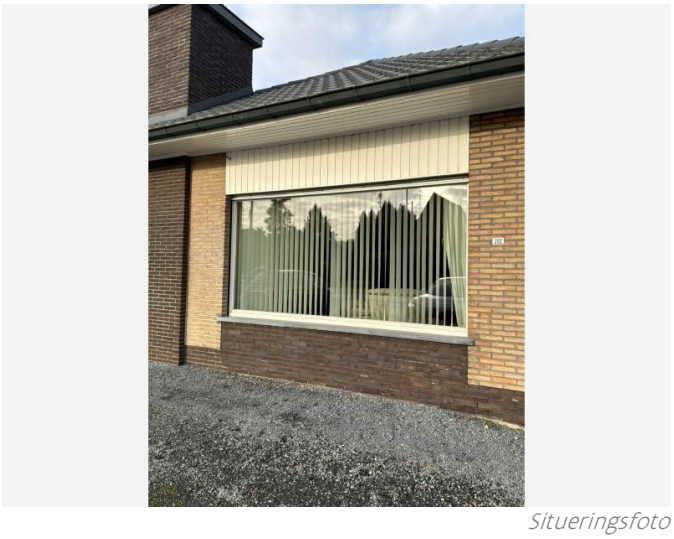
Beschrijving	Notitie	Terug te vinden op plannen
Fiche 9: 4. mastiek type: niet asbest verdacht	Aanwezig in alle ramen, buiten de andere aangeduide types. Dit type mastiek is niet asbest verdacht	-
Fiche 10: Plat dak EPDM	Plat dak EPDM is niet asbest verdacht. Enkel de bovenste laag was waarneembaar. Er kan geen uitspraak gedaan worden over mogelijks ondergelegen lagen.	Plan 1.3: Hoofdgebouw plan dak
Fiche 11: 8. buisisolatie verwarmingsbuizen: niet verdacht	Deze toepassing is niet asbest verdacht.	Plan 1.1: Hoofdgebouw plan kelder
Fiche 12: 7. Ketel: Geen asbest verdachte pakkingen waarneembaar	Aan de ketel zijn geen asbest verdachte pakkingen waar te nemen. Indien de ketel een bouwjaar van voor 2001 heeft kunnen er zich mogelijks binnen in de ketel nog asbest verdachte pakkingen bevinden.	Plan 1.1: Hoofdgebouw plan kelder
