Asbestinventarisattest

Paepestraat 164, 9260 Wichelen

Attestnummer : **20261028-000234.000**
Uitgegeven op : **28.10.2026**
Geldig tot : **28.10.2031**

Niet-asbestveilig

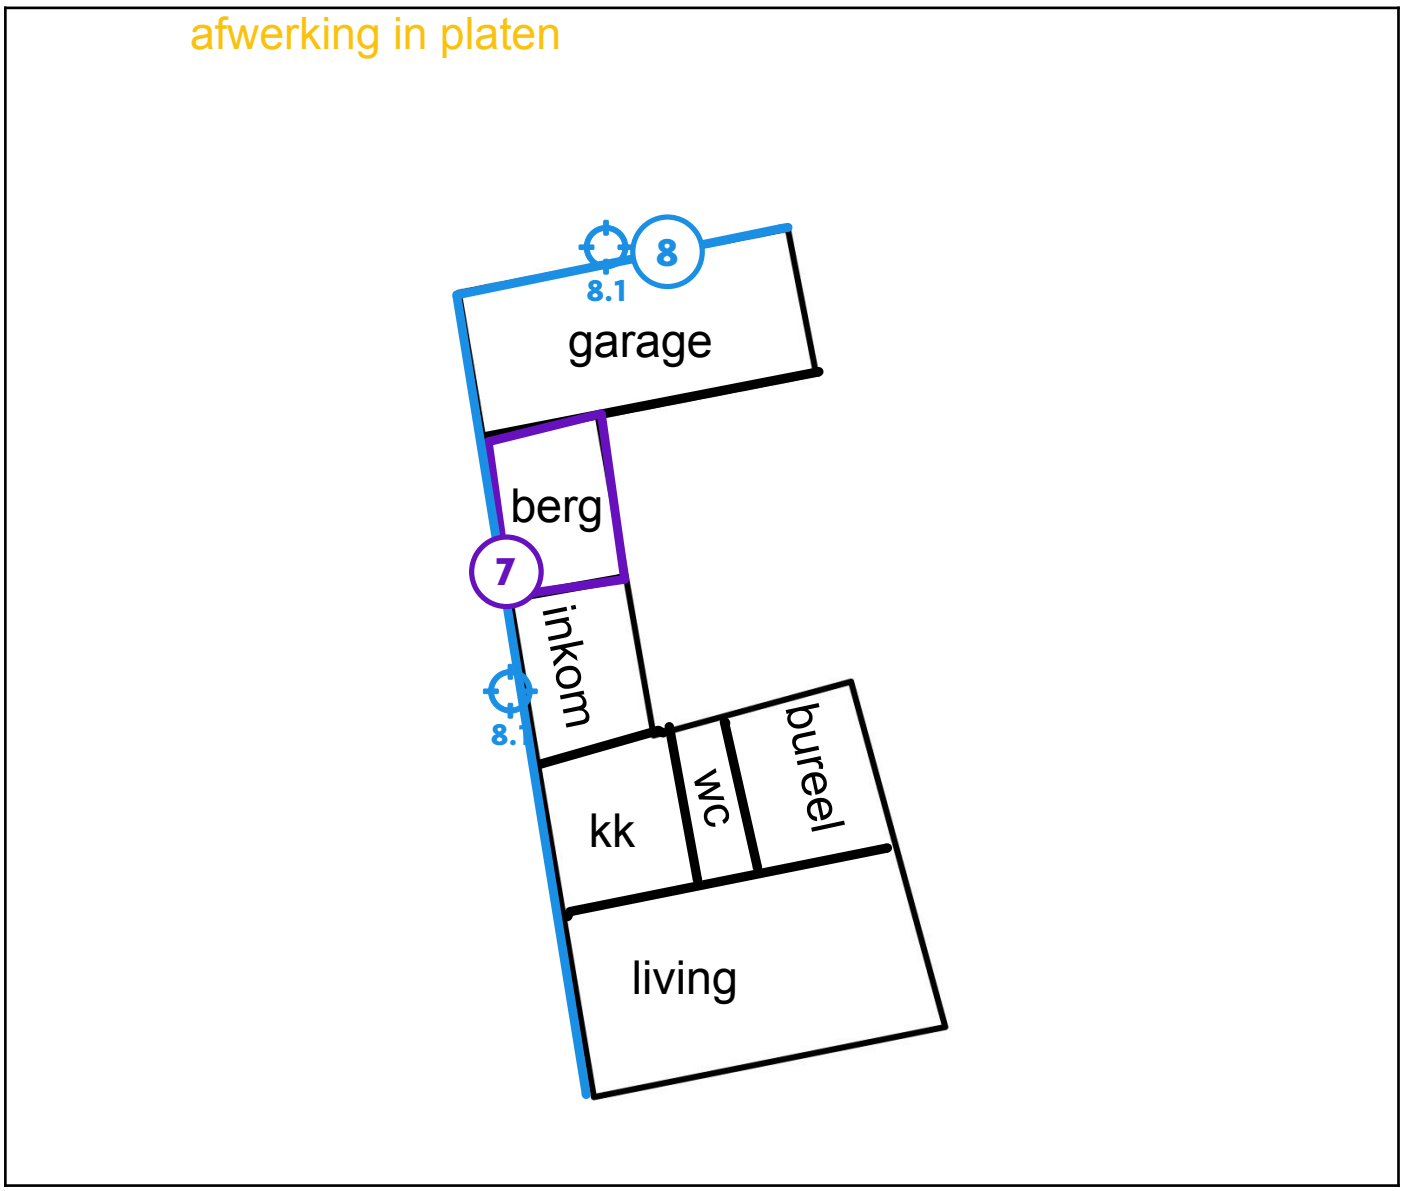
Plan 1.1: Hoofdgebouw plan gvl

Beschrijving	Type	Actie
6. 21. Plafond type: Plaatmateriaal	Advies	-
7. 6. faiancelijm achter tegels	Advies	-
8. 93. crepi gevel	Geen asbest	-
8.1 Code: Mm3	Mengmonster	-

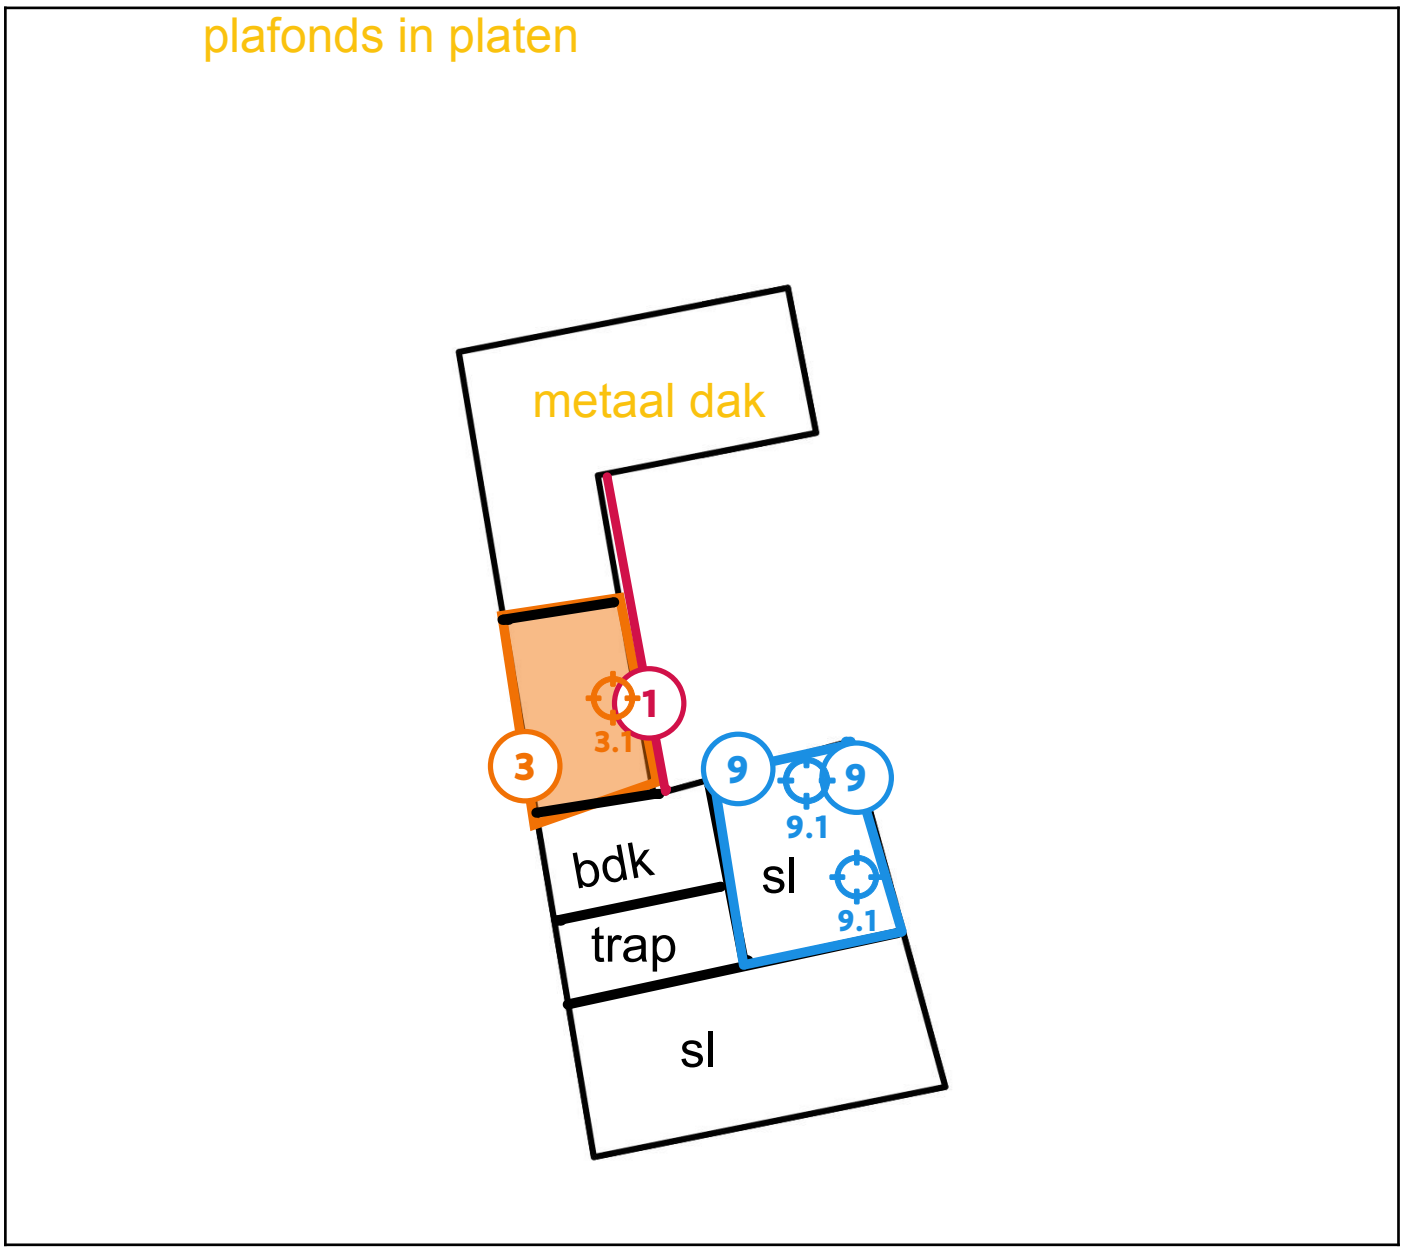
Plan 1.2: Hoofdgebouw plan 1e

Beschrijving	Type	Actie
1. Sediment en slib in goot	Asbestmateriaal	Dringend verwijderen
3. golfplaten dak	Asbestmateriaal	Verwijderen
3.1 Code: Pm2	Puntmonster	-
6. 21. Plafond type: Plaatmateriaal	Advies	-

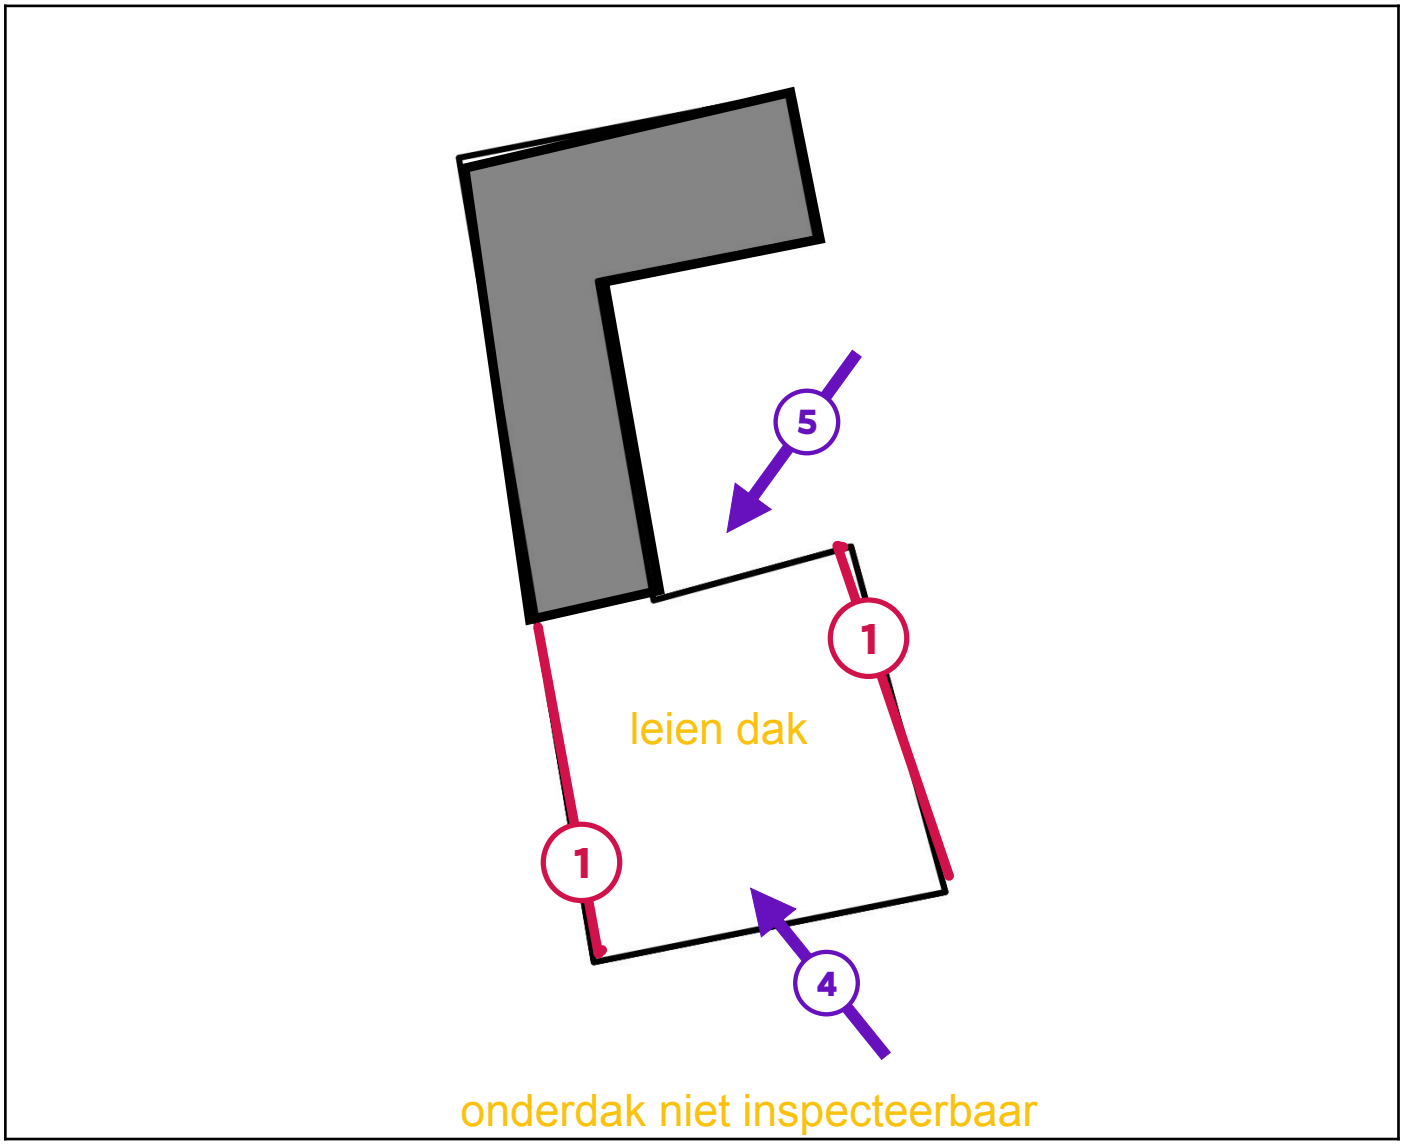
Plan 1.3: Hoofdgebouw plan dak

Beschrijving	Type	Actie
1. Sediment en slib in goot	Asbestmateriaal	Dringend verwijderen
2. leien dak	Asbestmateriaal	Verwijderen
4. onderdak	Beperking	-
5. 31. Binnenkant schouw	Beperking	-

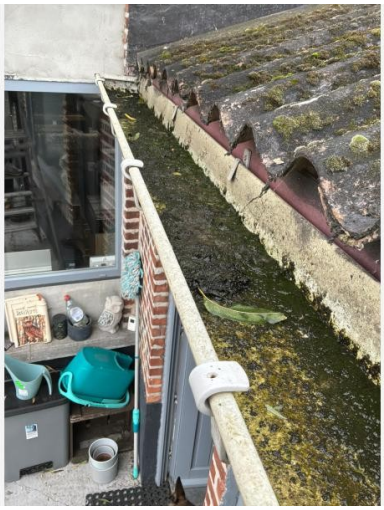
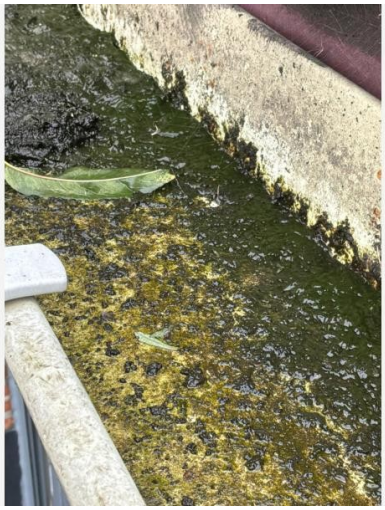
Fiche 1: Sediment en slib in goot

Asbestmateriaal - afvalstof

Beschrijving	Sediment en slib in goot
Type afvalstof	Betreft resten (contaminatie) van verwering of beschadiging
Type resten (contaminatie)	• Stof, deeltjes < 4 mm, flinters, gruis (vermengd in materiaal)
Besmette materialen	• Sediment (dakgoot, afvoerbuis, regenwaterput, ...)
Bron van de resten	Daken
Omgeving	Buiten
Primaire drager	Schuin dak
Gebondenheid resten	Niet hecht
Hoeveelheid (gewicht - aantal)	• 10,00 kg - 1 stuk
Totaal gewicht	10,00 kg
Eenvoudig bereikbaar	Ja
Identificatiemethode	De asbestdeskundige beoordeelt het materiaal als asbestverdacht en dus asbesthoudend, en dit zonder monstername.

Dringend verwijderen

- Verwijder het asbestafval.

- Eenvoudige handelingen: mag via doe-het-zelf of door werknemer(s) met opleidingsattest eenvoudige handelingen
  Bij het uitvoeren van eenvoudige handelingen, zoals toegestaan via doe-het-zelfmethoden of door werknemers met een opleidingsattest, is het gebruik van de juiste persoonlijke beschermingsmiddelen (PBM's) verplicht om blootstelling aan asbestvezels te voorkomen. Wij adviseren echter om asbest te laten verwijderen door een werknemer met opleidingscertificaat. Maar het is ook toegestaan via de doe-het-zelfmethode, mits de juiste voorzorgsmaatregelen en PBM's in acht worden genomen. De te gebruiken PBMs zijn:

- De toepassingen dienen in zijn geheel, zonder te breken en zonder stofvorming verwijderd te worden. Gebruik hiervoor een vernevelaar of fixeermiddel om het asbestmateriaal eerst te fixeren.

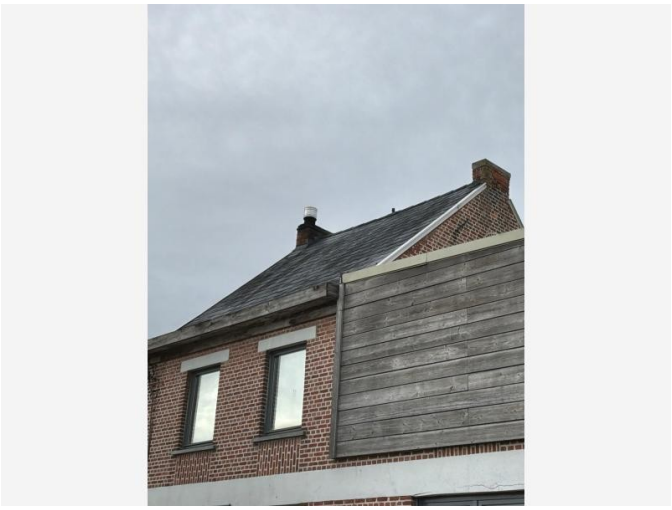
Fiche 2: leien dak

Asbestmateriaal

Eindbeoordeling materiaalrisico	Verhoogd materiaalrisico en/of verhoogde kans op vezelvrijgave

Gebondenheid	Categorie 1: hechtgebonden in oorsprong
Asbestsoort (vezeltype)	Crocidoliet aanwezig
Asbestconcentratie	Laag (< 50%)
Afschermingsgraad van het gehele materiaal	Geheel of deels vrij aan de buitenlucht, maar geen contact met binnenlucht
Toestand van het materiaal	Matig beschadigd, matig verweerd

Beschrijving	leien dak
Omgeving	Buiten
Primaire drager	Schuin dak
Asbestmateriaal	Dak- en gevelbekleding - Lei, shingle
Bindmiddel van asbestmateriaal	Cement
Gebondenheid op basis van bindmiddel	Hecht
Hoeveelheid (oppervlakte - aantal)	• 90,00 m^2 - 1 stuk
Totale oppervlakte	90,00 m^2
Eenvoudig bereikbaar	Ja
Bevestigingswijze	• Geschroefd • Genageld, geniet
Identificatiemethode	De asbestdeskundige beoordeelt het materiaal als asbestverdacht en dus asbesthoudend, en dit zonder monstername. Motivatie: Er is een onderzoeksbeperking die monstername verhindert; De ruimte of het materiaal bevindt zich hoger dan 3,5 meter vanaf een vaste ondergrond.
Destructieve handeling voor identificatie	Nee
Opmerking	Geschatte hoeveelheid.

Verwijderen

- Verwijder dit asbestmateriaal zo snel mogelijk. Volg de toestand goed op.
- Hemelwater dat afspoelt van asbestcement daken of gevels kan asbestdeeltjes bevatten. Gebruik het enkel voor gesloten circuits (bv. spoelen toiletten). Reinig na het vervangen van het dak of de gevel de dakgoten en regenwaterput of -ton om asbesthoudend sediment of slib te verwijderen
- Voer bijkomende staalname(s) uit.

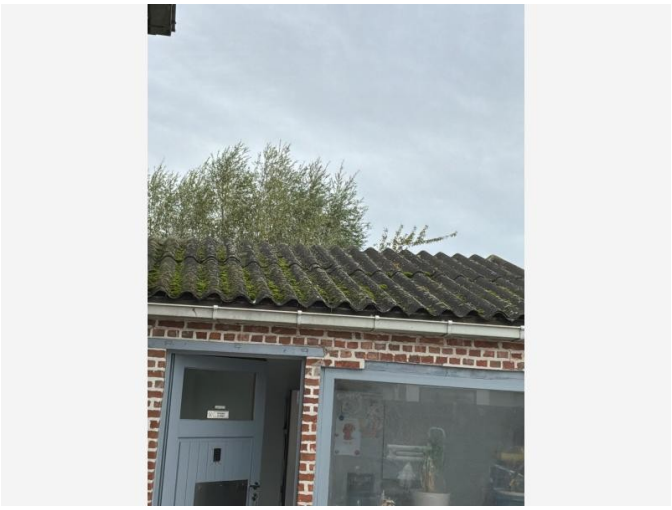
Fiche 3: golfplaten dak

Asbestmateriaal

Eindbeoordeling materiaalrisico	Verhoogd materiaalrisico en/of verhoogde kans op vezelvrijgave

Gebondenheid	Categorie 1: hechtgebonden in oorsprong
Asbestsoort (vezeltype)	Crocidoliet aanwezig
Asbestconcentratie	Laag (< 50%)
Afschermingsgraad van het gehele materiaal	Geheel of deels vrij aan de buitenlucht, maar geen contact met binnenlucht
Toestand van het materiaal	Matig beschadigd, matig verweerd

#	Type	Referentie	Resultaat
3.1	Puntmonster	Pm2	Chrysotiel, Crocidoliet

Beschrijving	golfplaten dak
Omgeving	Buiten
Primaire drager	Schuin dak
Asbestmateriaal	Dak- en gevelbekleding - Golfplaat
Bindmiddel van asbestmateriaal	Cement
Gebondenheid op basis van bindmiddel	Hecht
Hoeveelheid (oppervlakte - aantal)	• 30,00 m^2 - 1 stuk
Totale oppervlakte	30,00 m^2
Eenvoudig bereikbaar	Ja
Bevestigingswijze	• Geschroefd
Identificatiemethode	Een monstername door de asbestdeskundige met laboanalyse door een asbestlabo.
Destructieve handeling voor identificatie	Nee
Opmerking	Geschatte hoeveelheid. Breukvlak gemaakt: duidelijk asbestvezels aanwezig.

Verwijderen

- Verwijder dit asbestmateriaal zo snel mogelijk. Volg de toestand goed op.
- Hemelwater dat afspoelt van asbestcement daken of gevels kan asbestdeeltjes bevatten. Gebruik het enkel voor gesloten circuits (bv. spoelen toiletten). Reinig na het vervangen van het dak of de gevel de dakgoten en regenwaterput of -ton om asbesthoudend sediment of slib te verwijderen

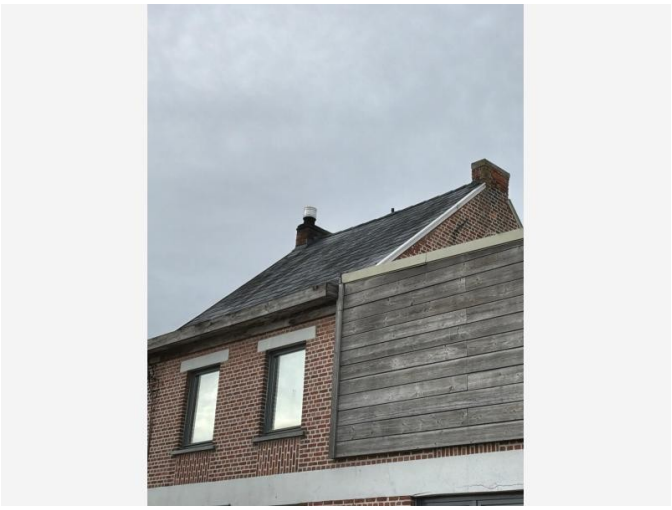
Fiche 5: 31. Binnenkant schouw

Tijdelijke beperking

Reden: Het te onderzoeken materiaal situeert zich hoger dan 3,50 m te rekenen vanaf een veilige ondergrond

Uitleg van de asbestdeskundige: De binnekant van de schouw is niet inspecteerbaar, aan de buitenkant van de schouw werd zichtbaar geen asbest aangetroffen. Bij werken in of aan de schouw extra aandacht besteden, hier kan zich mogelijks nog asbest schuilhouden. De inscpecteur kon dit tijdens zijn bezoek niet vaststellen ,daar deze handelingen onder een destructieve handeling zou vallen.
