Asbestinventarisattest

Hensel laan B 16, 2960 Brecht

Attestnummer : **20261015-000529.000**
Uitgegeven op : **15.10.2026**
Geldig tot : **Onbeperkt** (tenzij de toestand wijzigt)

Asbestveilig (maar mogelijk niet asbestvrij)

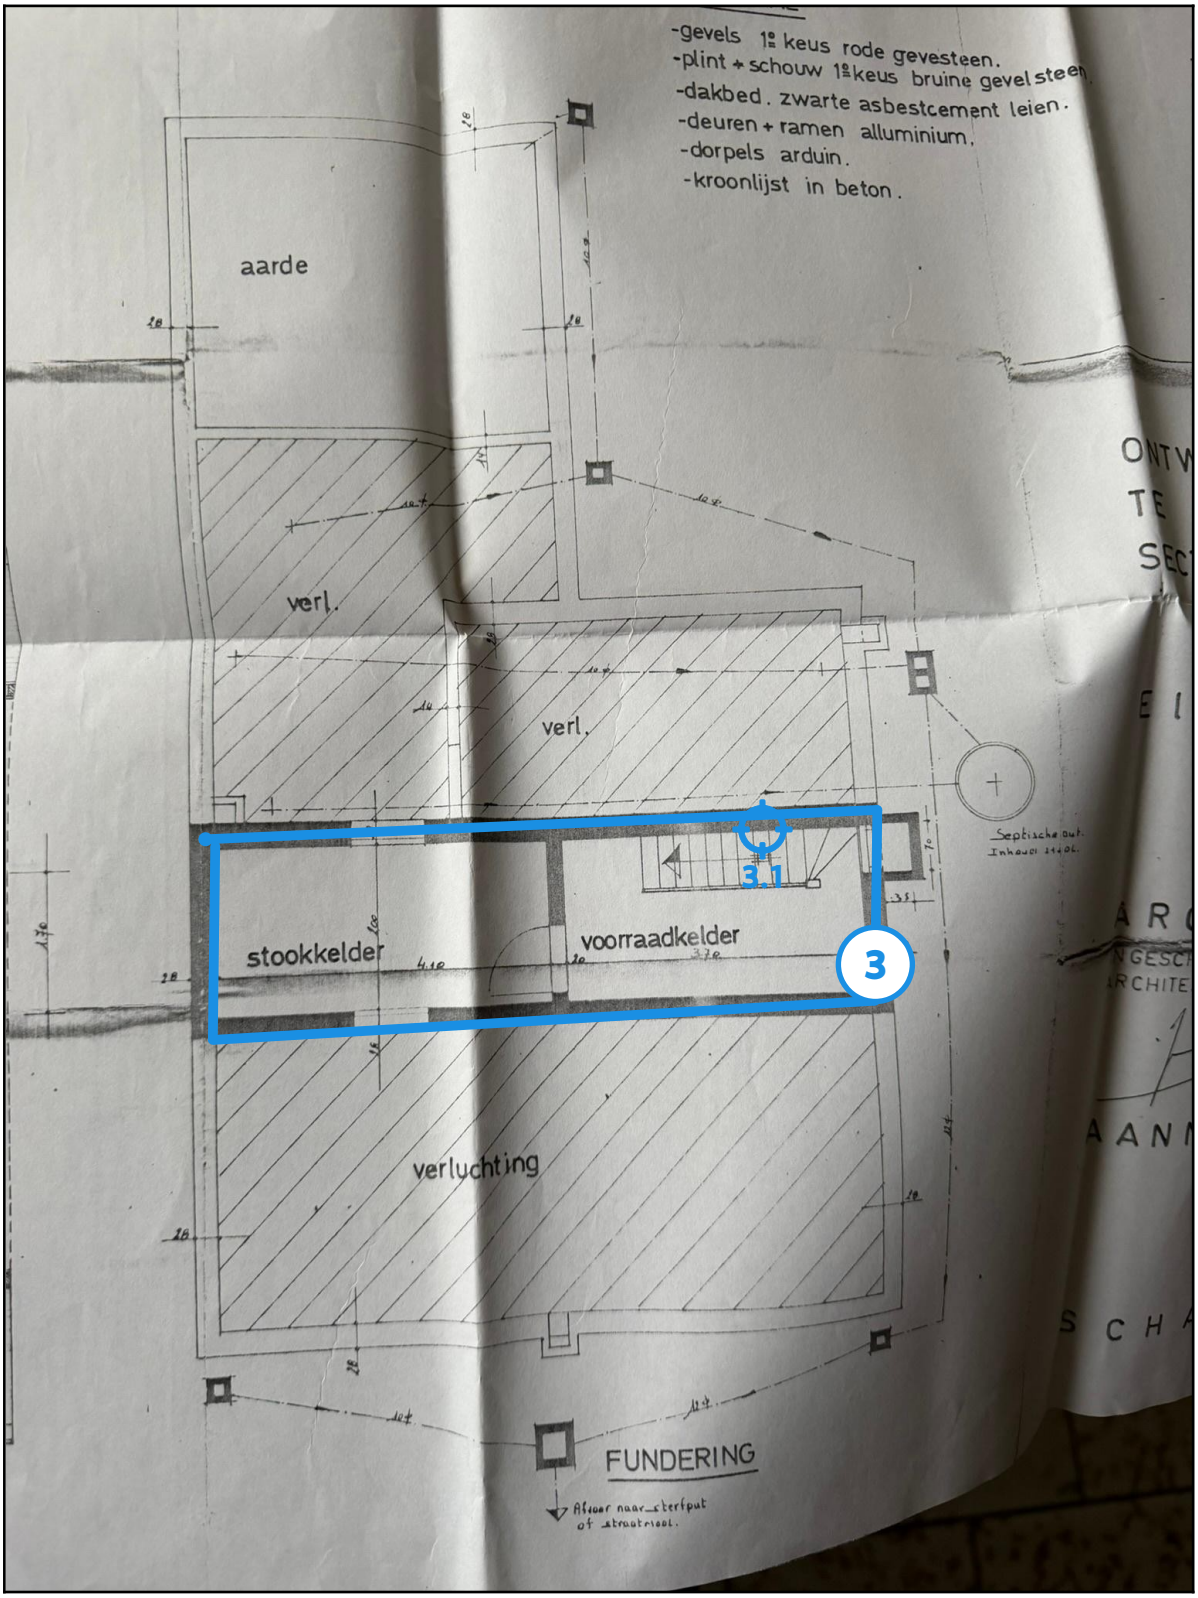
Plan 1.1: Kelder

3. Pleisterwerk wanden	Geen asbest	-
3.1 Code: MS001 Pleisterwerk wand	Mengmonster	-

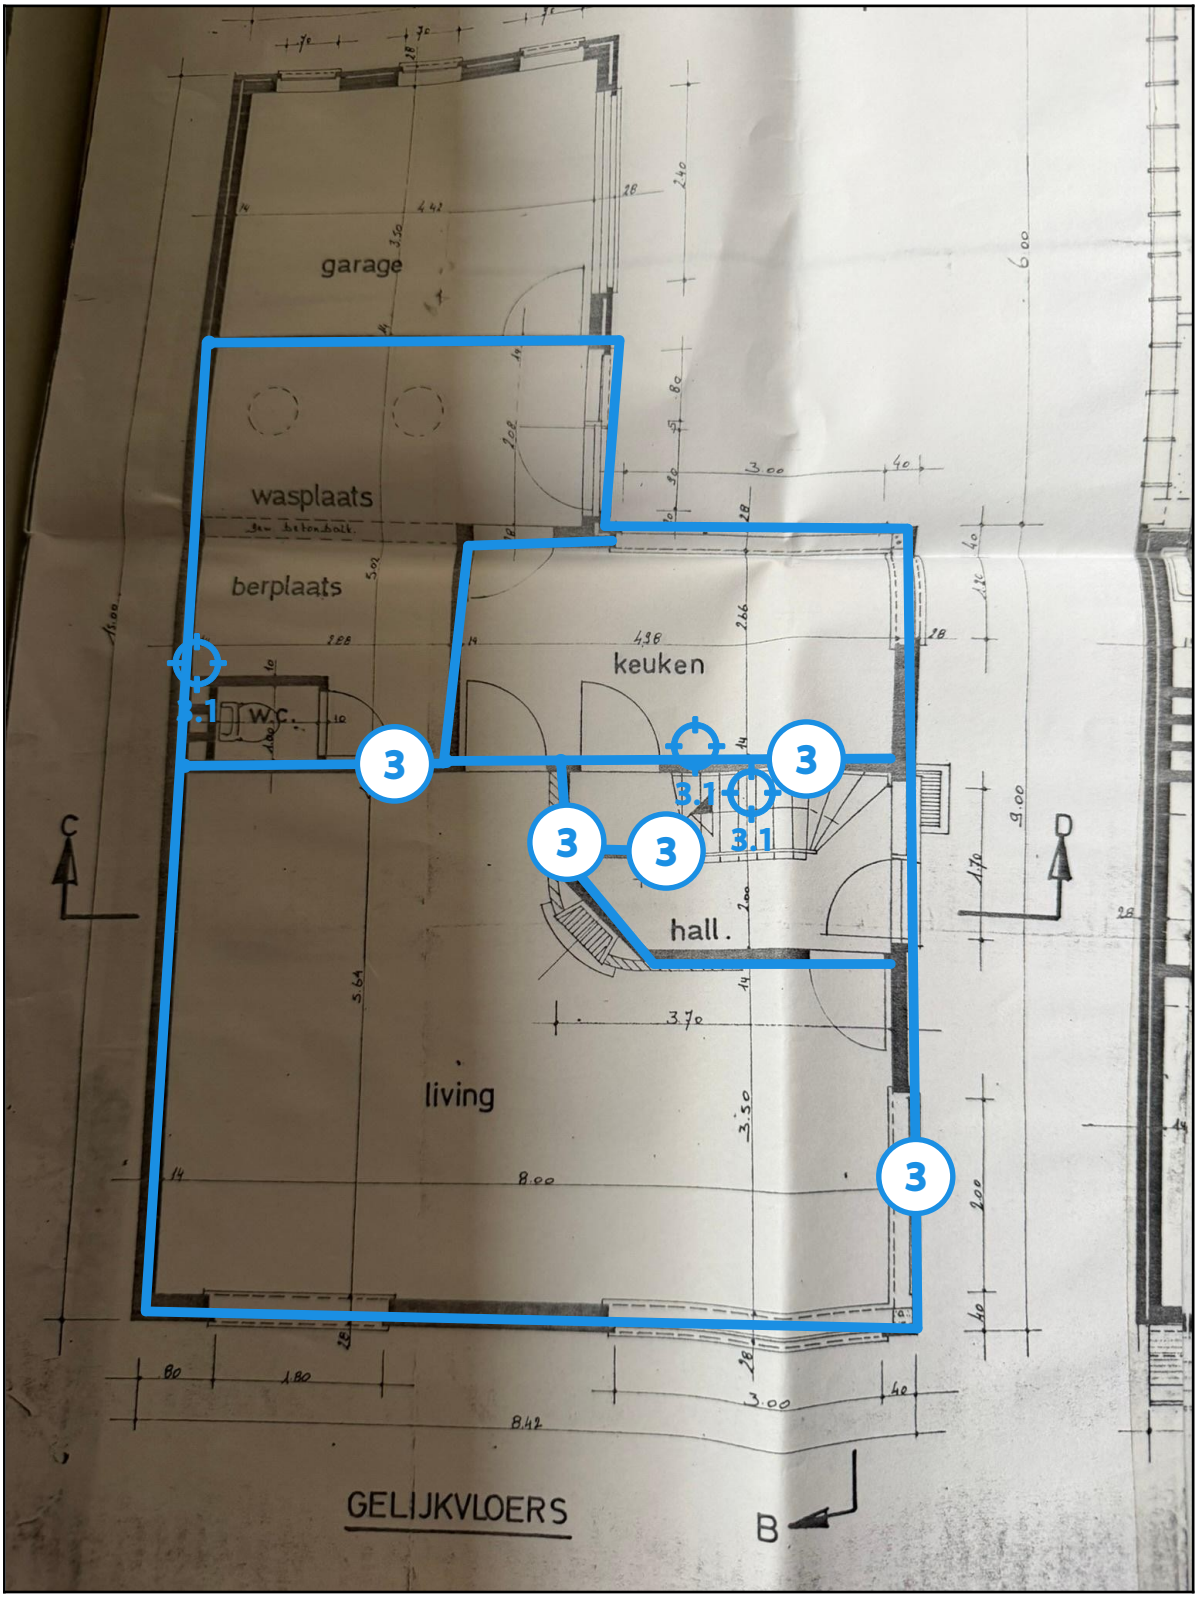
Plan 1.2: Gelijkvloers

3. Pleisterwerk wanden	Geen asbest	-
3.1 Code: MS001 Pleisterwerk wand	Mengmonster	-

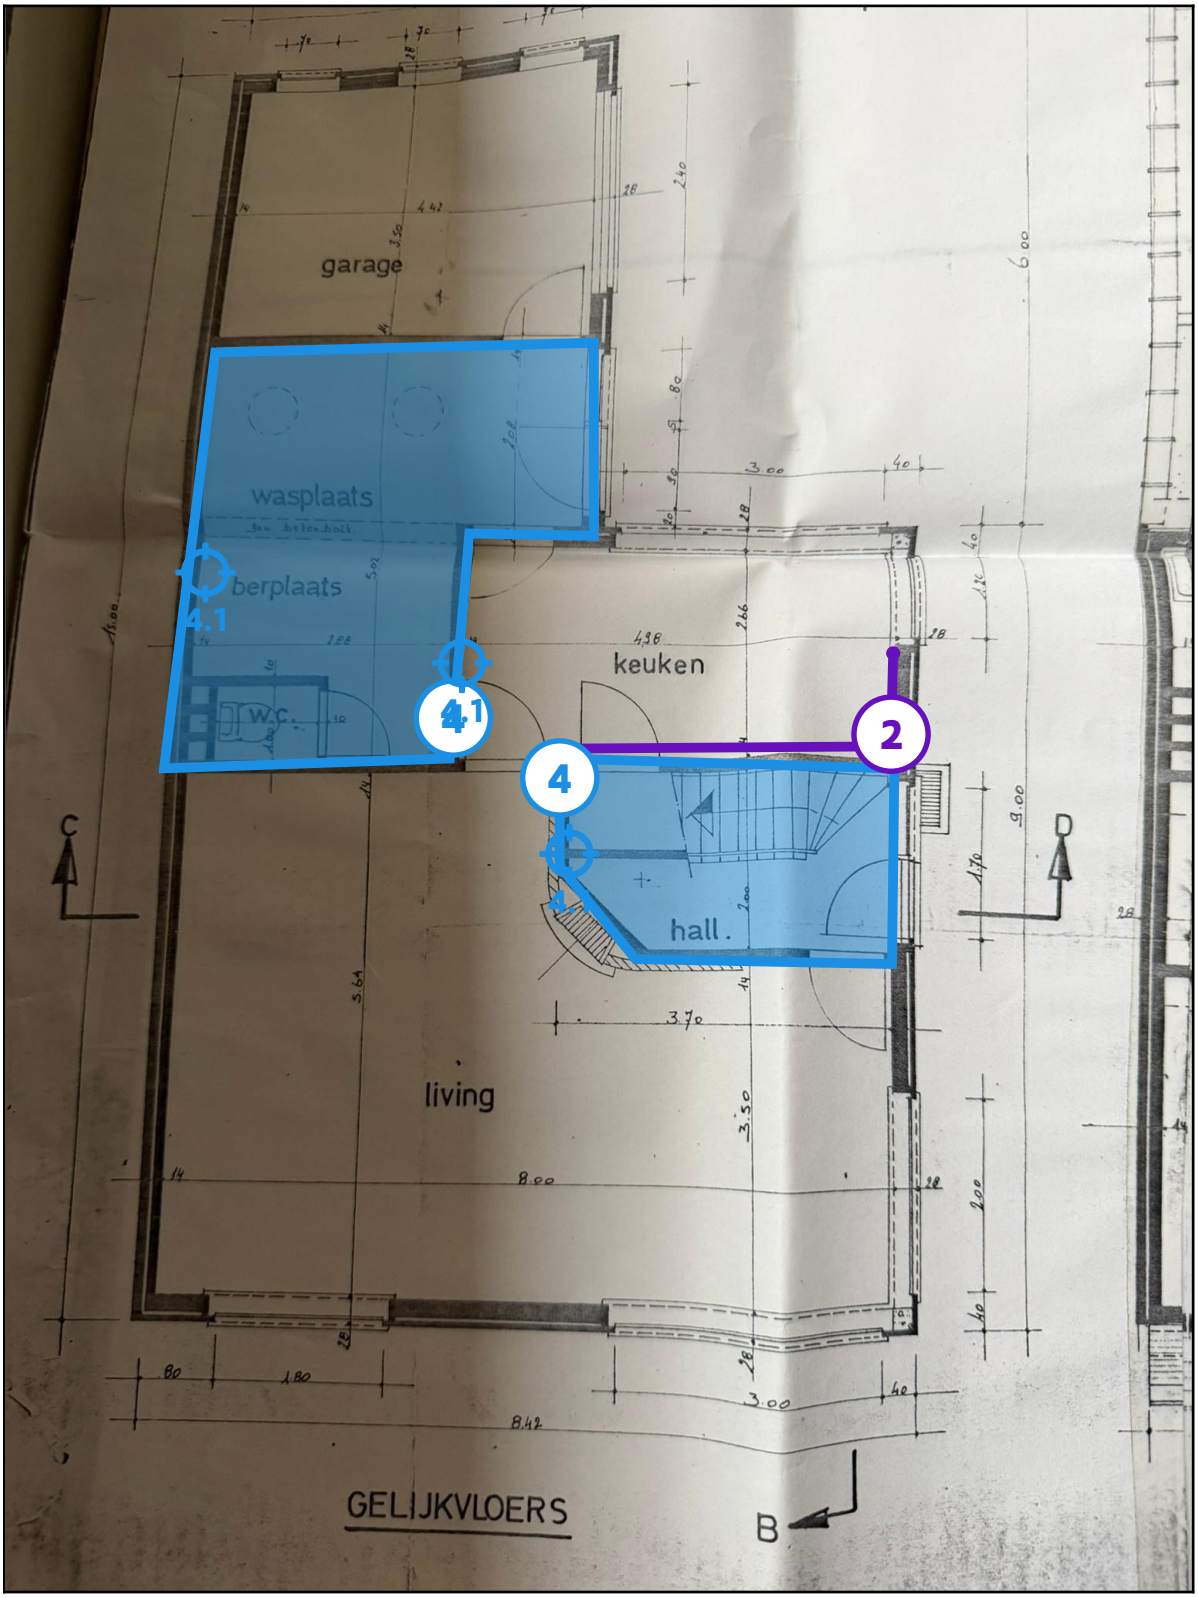
Plan 1.3: Gelijkvloers

2. Faiencetegels (lijm)	Advies	-
4. Pleisterwerk plafonds	Geen asbest	-
4.1 Code: MS002 Pleisterwerk Plafond	Mengmonster	-

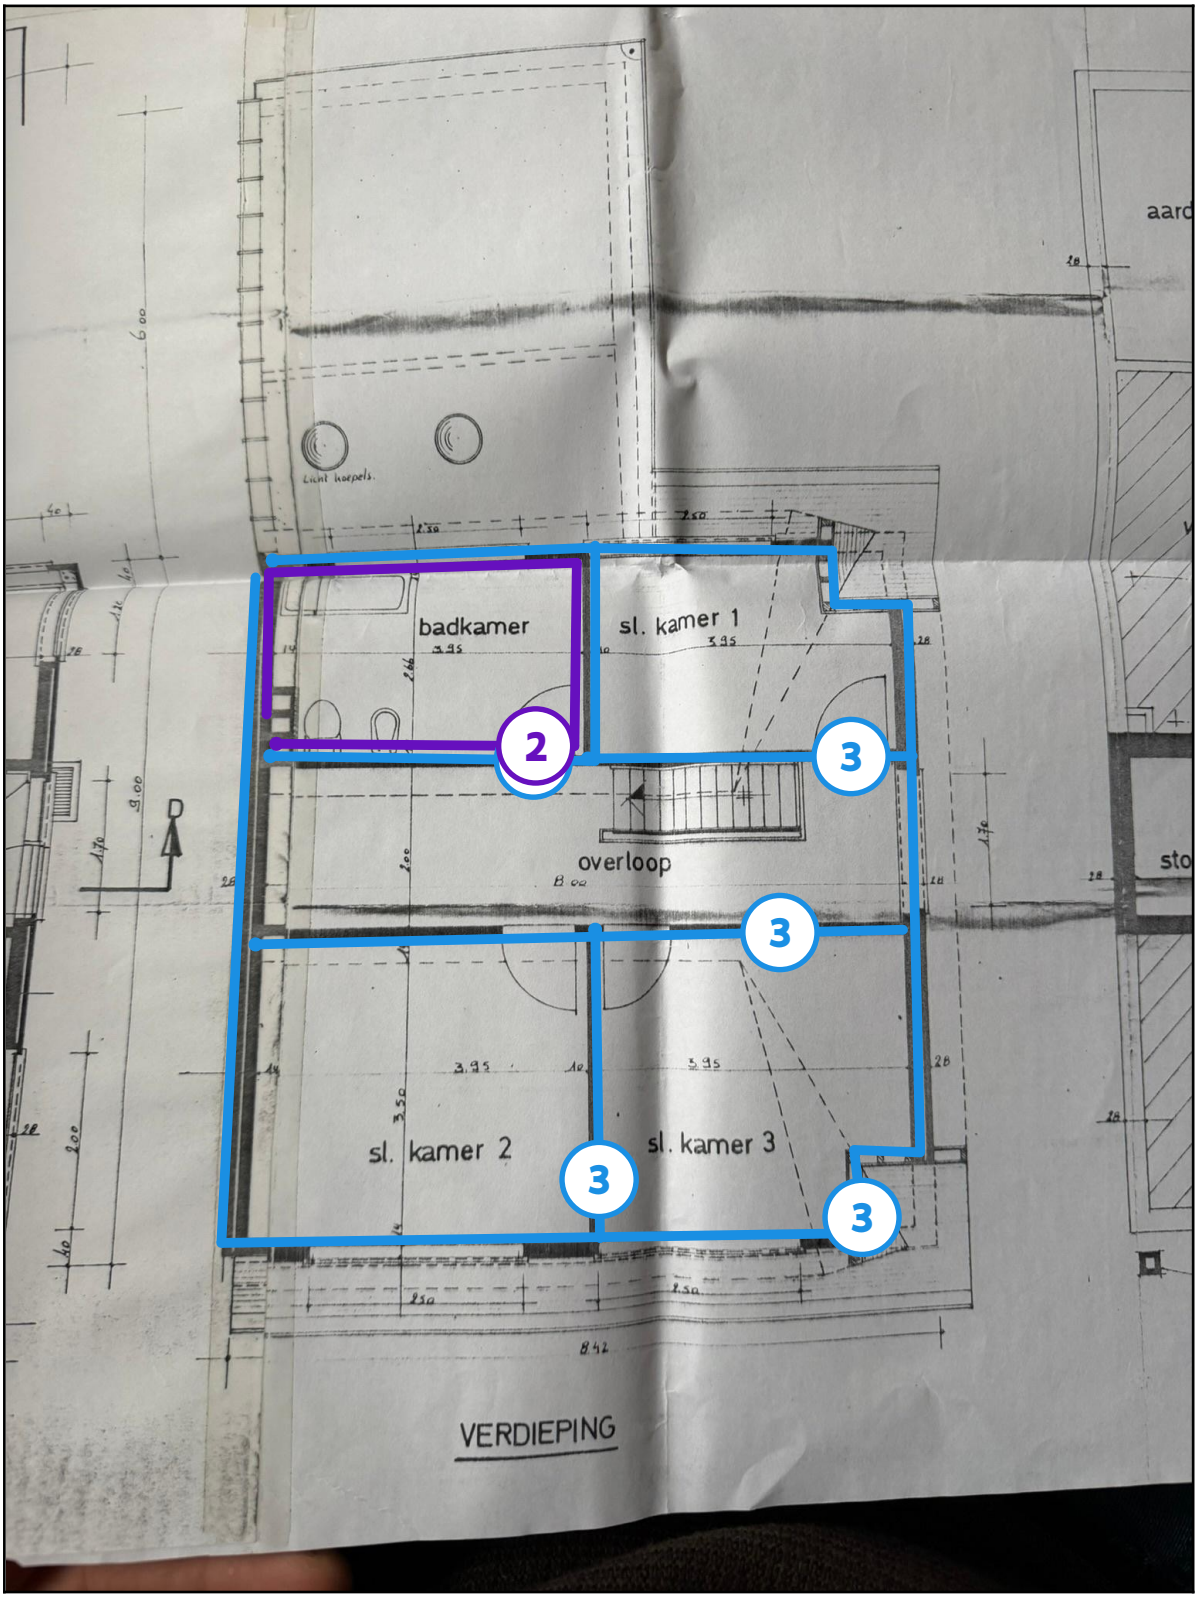
Plan 1.4: Niveau 1

2. Faiencetegels (lijm)	Advies	-
3. Pleisterwerk wanden	Geen asbest	-

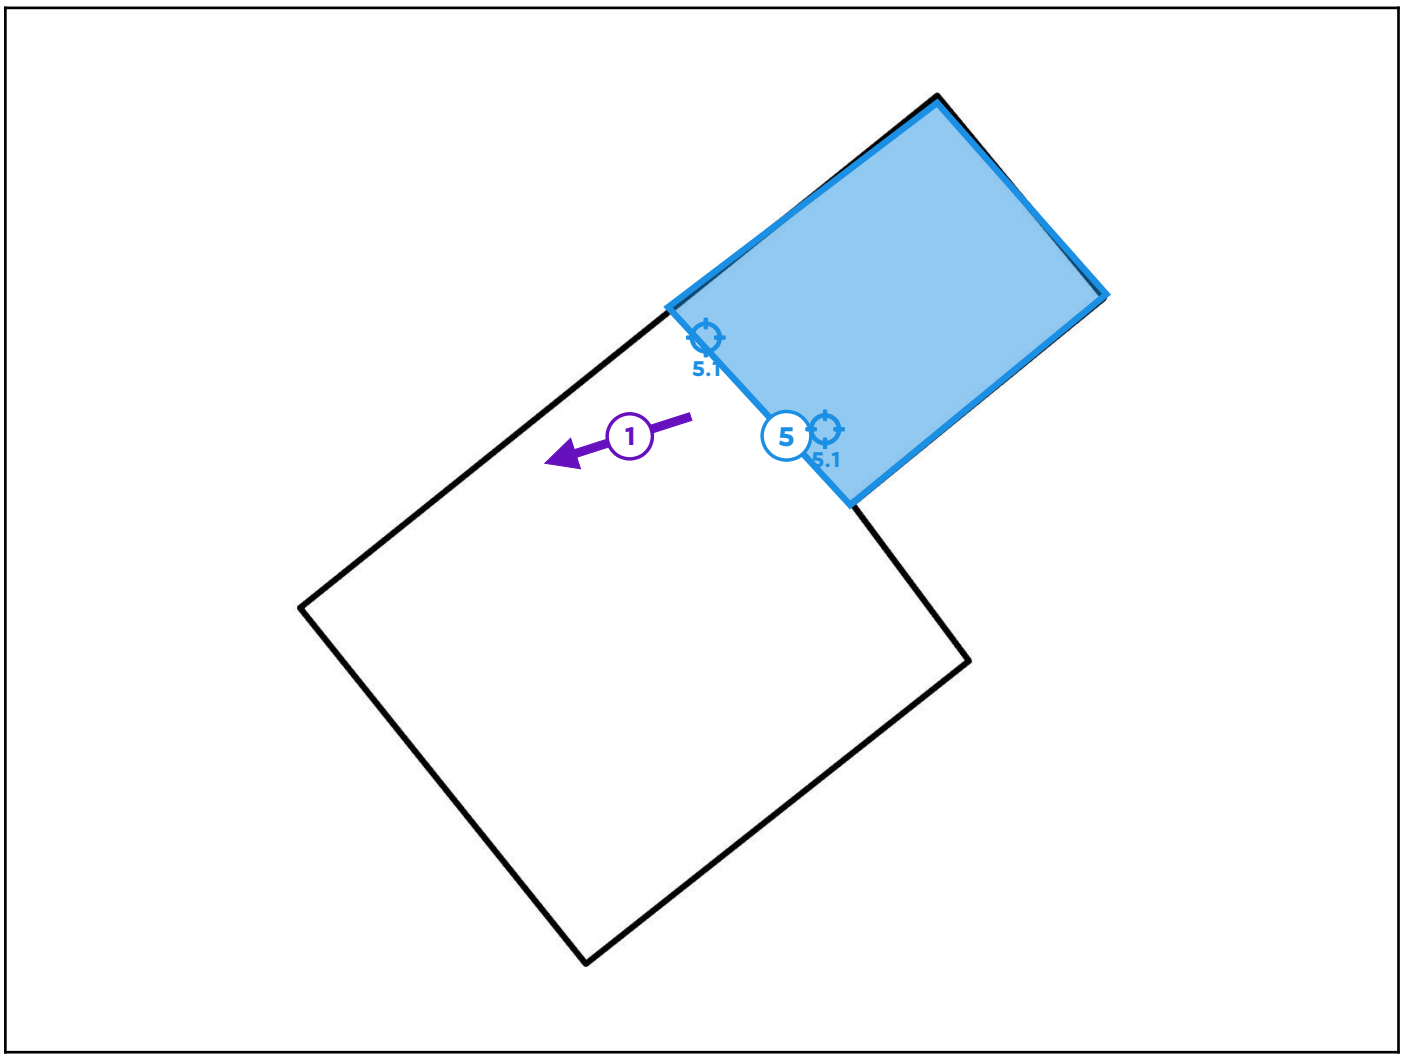
Plan 1.5: Dakplan

Beschrijving	Type	Actie
1. Schouw	Beperking	-
5. Roofing	Geen asbest	-
5.1 Code: PS001-Roofing plat dak	Mengmonster	-

Reden: Het te onderzoeken materiaal situeert zich hoger dan 3,50 m te rekenen vanaf een veilige ondergrond

Uitleg van de asbestdeskundige: Er kan niet met zekerheid gesproken worden over de schouw omdat deze zich te hoog bevindt voor onderzoek.

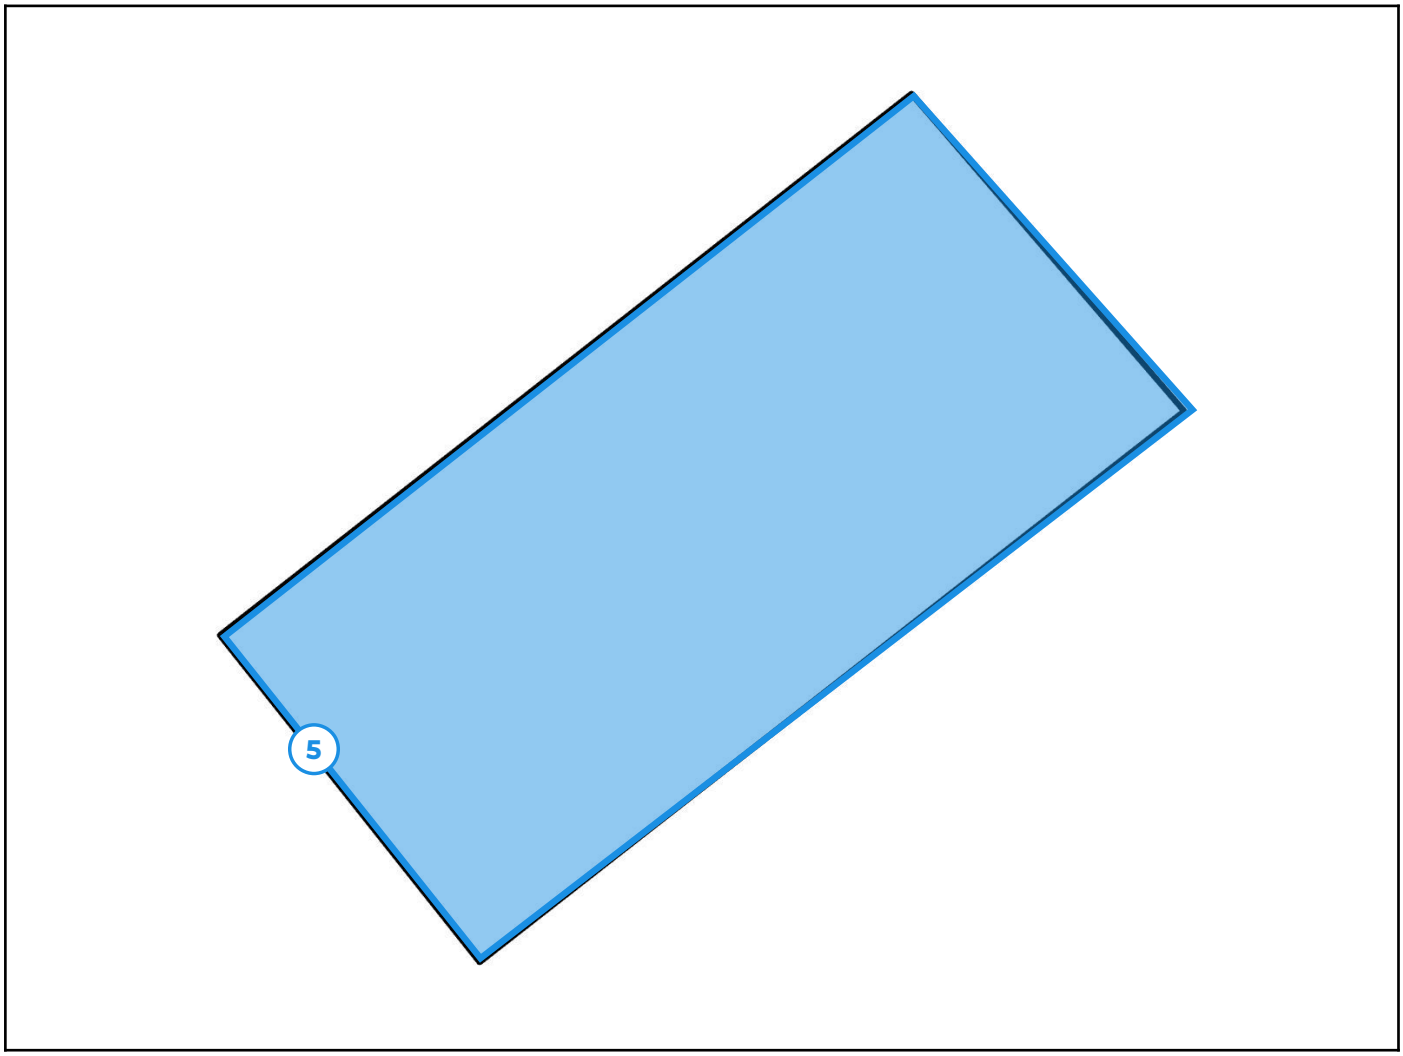
Plan 2.1: Bijgebouw plan

Beschrijving	Type	Actie
5. Roofing	Geen asbest	-

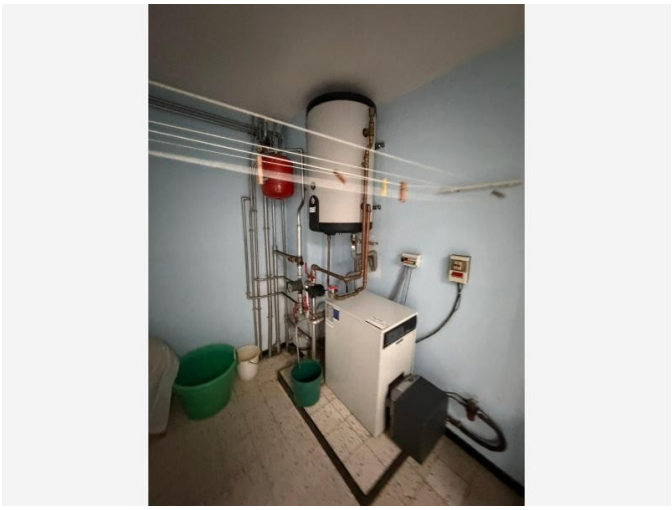
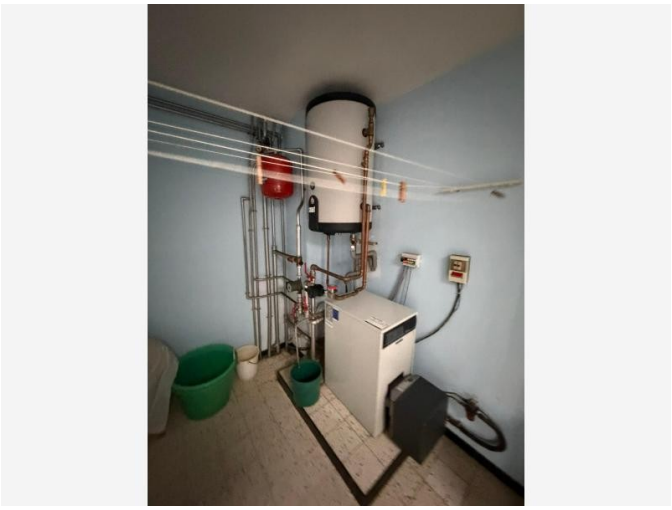
Beschrijving	Notitie	Terug te vinden op plannen
Fiche 6: CV-ketel (niet verdacht)	De CV-ketel (dichtingen, isolerend materiaal) is niet asbestverdacht.	-
Fiche 7: Dakbedekking bestaande uit pannen (niet verdacht)	De dakbedekking is niet-asbestverdacht.	-
Fiche 8: Kit aan de ramen	De kit aan de ramen is niet asbestverdacht.	-
