Asbestinventarisattest

Graaf du Parclaan 4/3, 9550 Herzele

Attestnummer : **20261029-000045.000**
Uitgegeven op : **29.10.2026**
Geldig tot : **Onbeperkt** (tenzij de toestand wijzigt)

Asbestveilig (maar mogelijk niet asbestvrij)

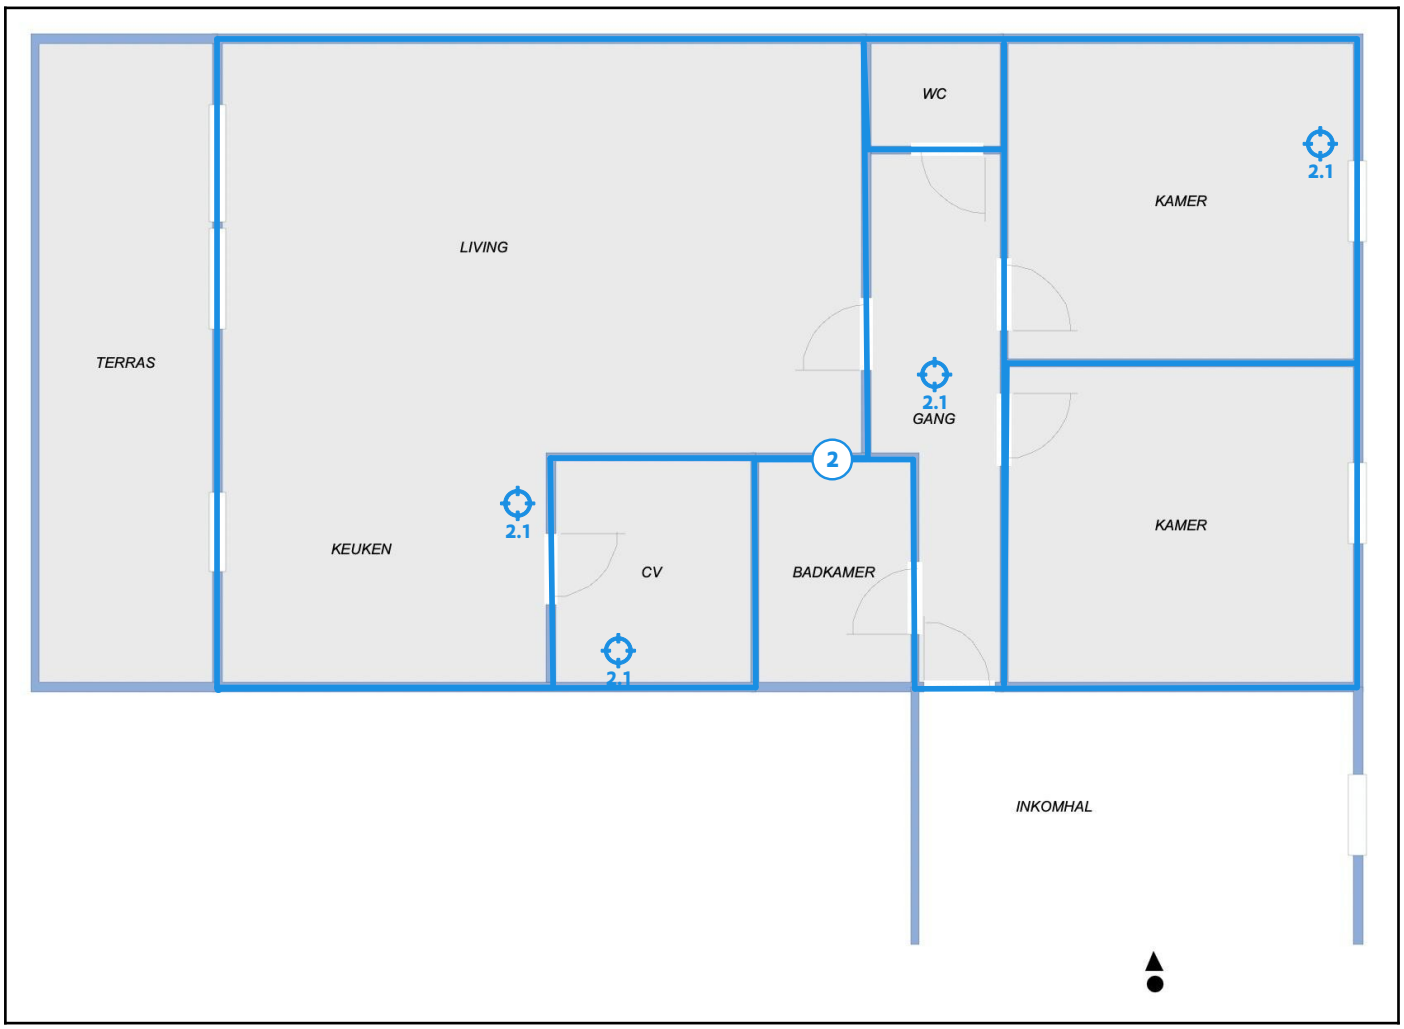
Plan 1.2: Appartement huisnummer 4 bus 3 - V+1

Beschrijving	Type	Actie
2. Muurpleister appartement bus 3	Geen asbest	-
2.1 Code: Ahst01	Mengmonster	-

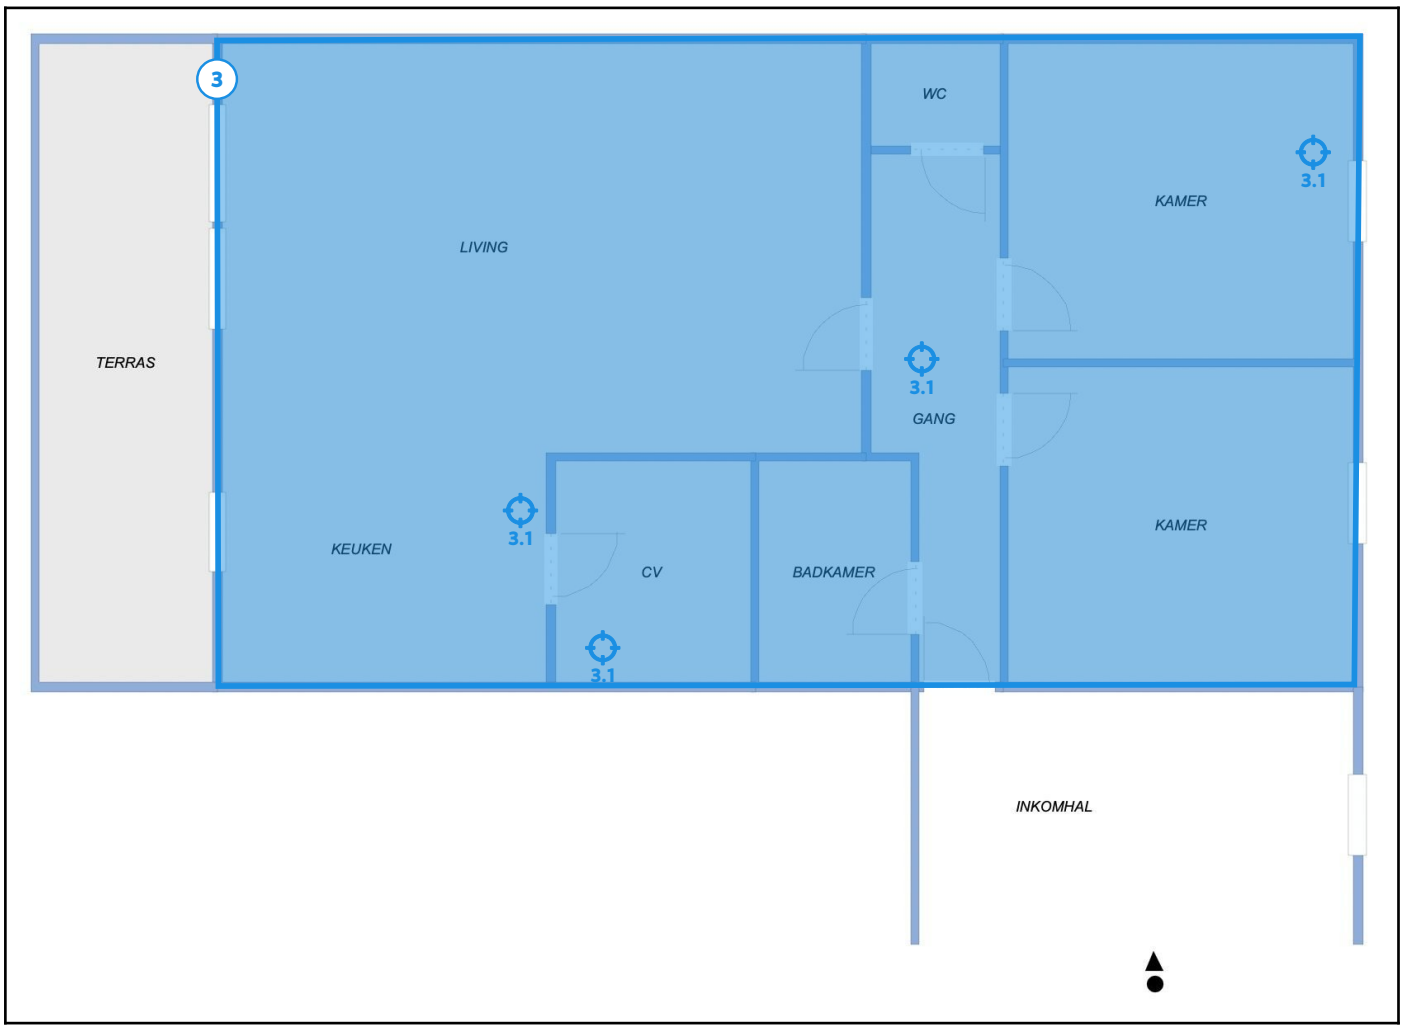
Plan 1.3: Appartement huisnummer 4 bus 3 - V+1

Beschrijving	Type	Actie
3. Plafondpleister appartement bus 3	Geen asbest	-
3.1 Code: Ahst02	Mengmonster	-

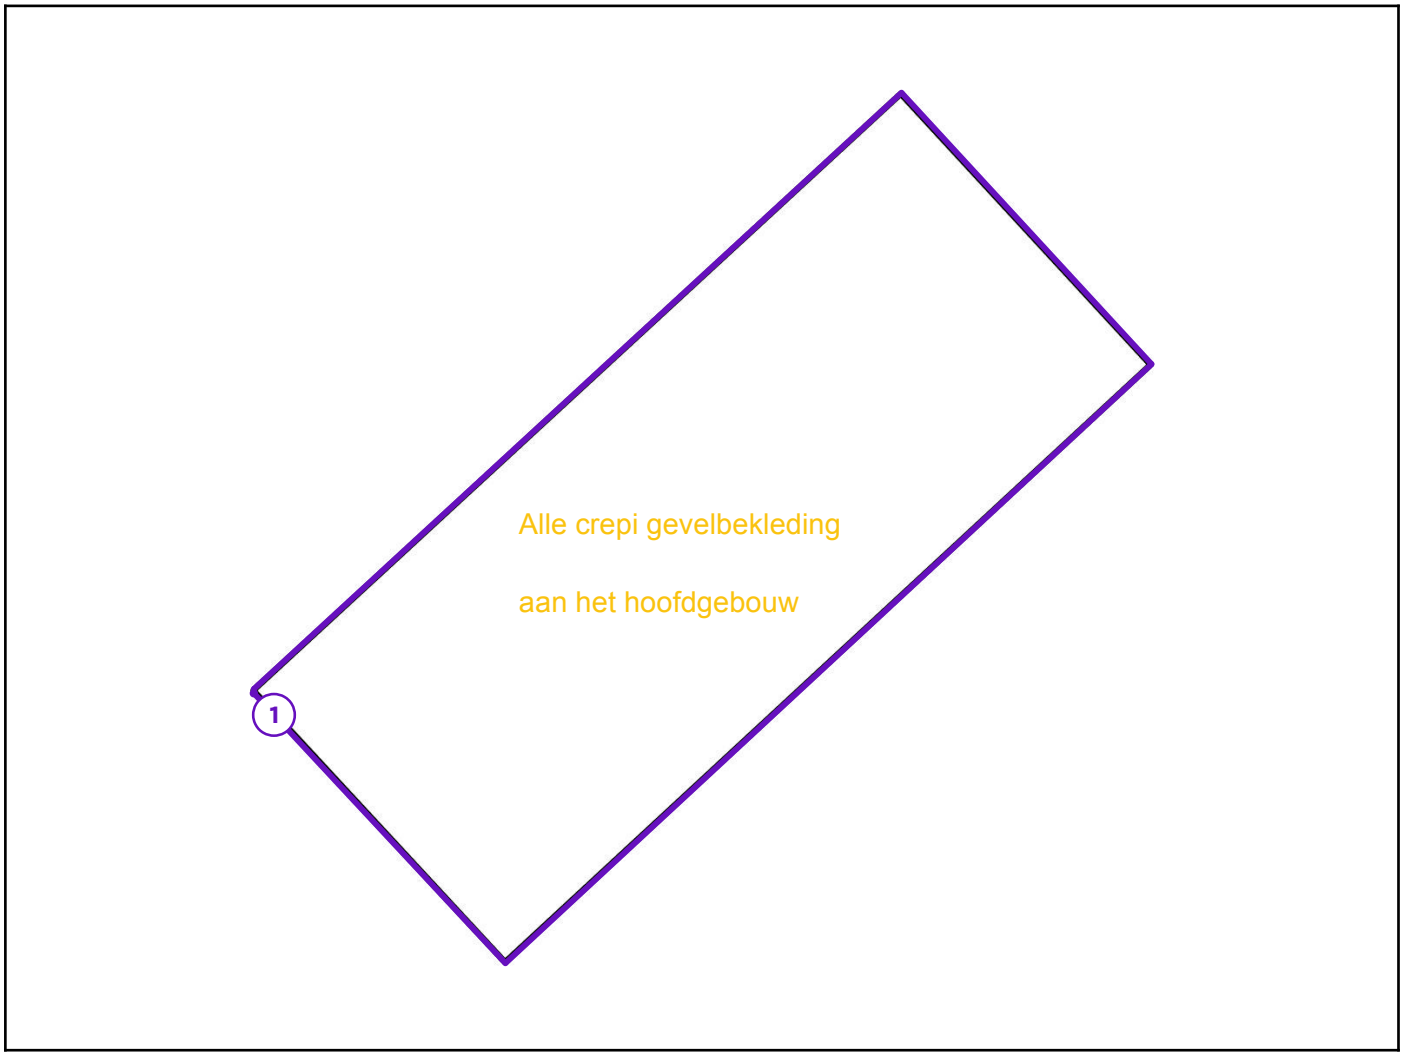
Plan 1.4: Appartement bus 3 plan

Beschrijving	Type	Actie
1. Gevelbekleding crepi hoofdgebouw	Advies	-

Informatie over een materiaal dat de asbestdeskundige niet kan waarnemen of vaststellen

Dit constructiedeel dient deel uit te maken van het asbestattest voor de gemeenschappelijke delen.

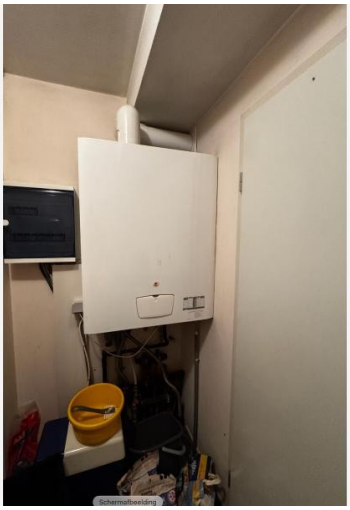
Fiche 2: Muurpleister appartement bus 3

Geen asbest

#	Type	Referentie	Resultaat
2.1	Mengmonster	Ahst01	Geen asbest

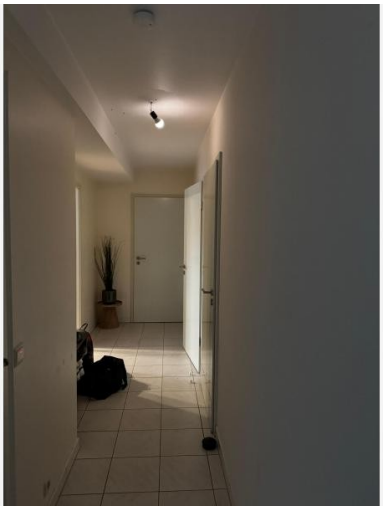
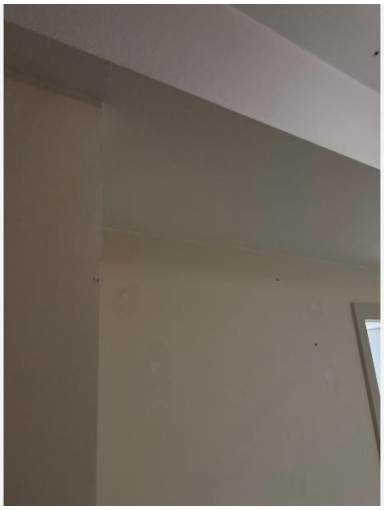
Fiche 3: Plafondpleister appartement bus 3

Geen asbest

#	Type	Referentie	Resultaat
3.1	Mengmonster	Ahst02	Geen asbest

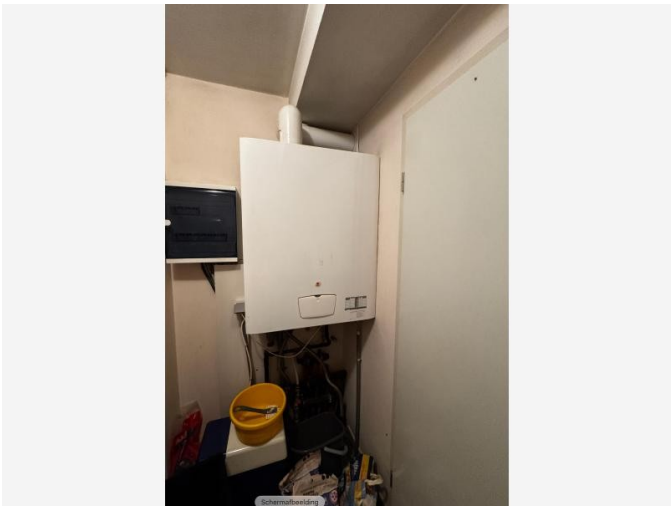
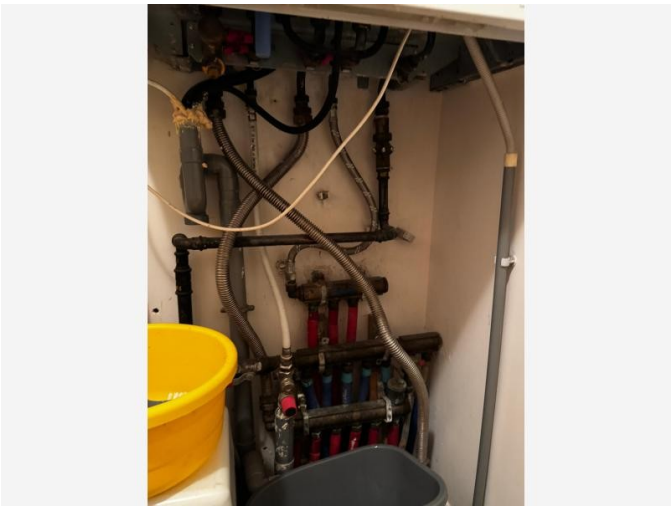
Beschrijving	Notitie	Terug te vinden op plannen
Fiche 4: Stookruimte appartement	Het appartement beschikt over een eigen stookruimte en stookinstallatie. De installatie betreft een recente aardgasinstallatie van het merk BULEX zonder asbesthoudende materialen of dichtingen.	-
Fiche 5: Rookgaskanaal appartement (binnenzijde)	Het rookgaskanaal in de stookruimte bestaat uit niet-asbesthoudende materialen namelijke kunststof.	-
Fiche 6: Dichtingen ramen / deuren appartement + inpandige garage	Alle ramen, deuren en garagepoort(en) bevatten niet-asbesthoudende dichtingsmaterialen zoals silicone en rubber.	-
Fiche 7: Leidingisolatie appartement	De leidingen bestaan uit een combinatie van koperen leidingen en preflex leidingen type alupex zonder asbesthoudende materialen of dichtingen.	-

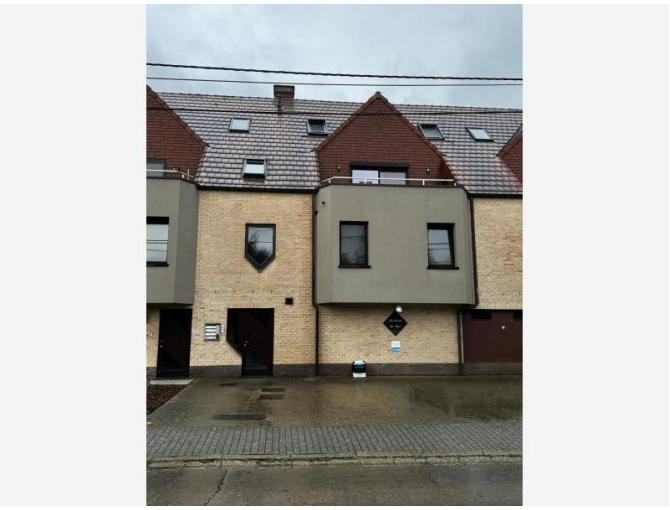
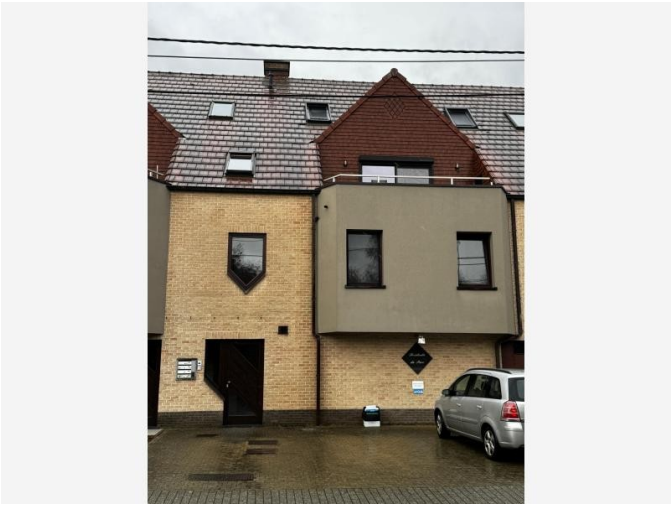
Beschrijving	Notitie	Terug te vinden op plannen
Fiche 8: Onderdak hoofdgebouw (zadeldaken)	Dit constructiedeel dient deel uit te maken van het asbestattest voor de gemeenschappelijke delen.	-
Fiche 9: Dakbedekking hoofdgebouw (zadeldaken)	Dit constructiedeel dient deel uit te maken van het asbestattest voor de gemeenschappelijke delen.	-
