Asbestinventarisattest

Louis De Baerdemaekerstraat 23, 2880 Bornem

Attestnummer : **20251118-000222.000**
Uitgegeven op : **18.11.2025**
Geldig tot : **18.11.2035**

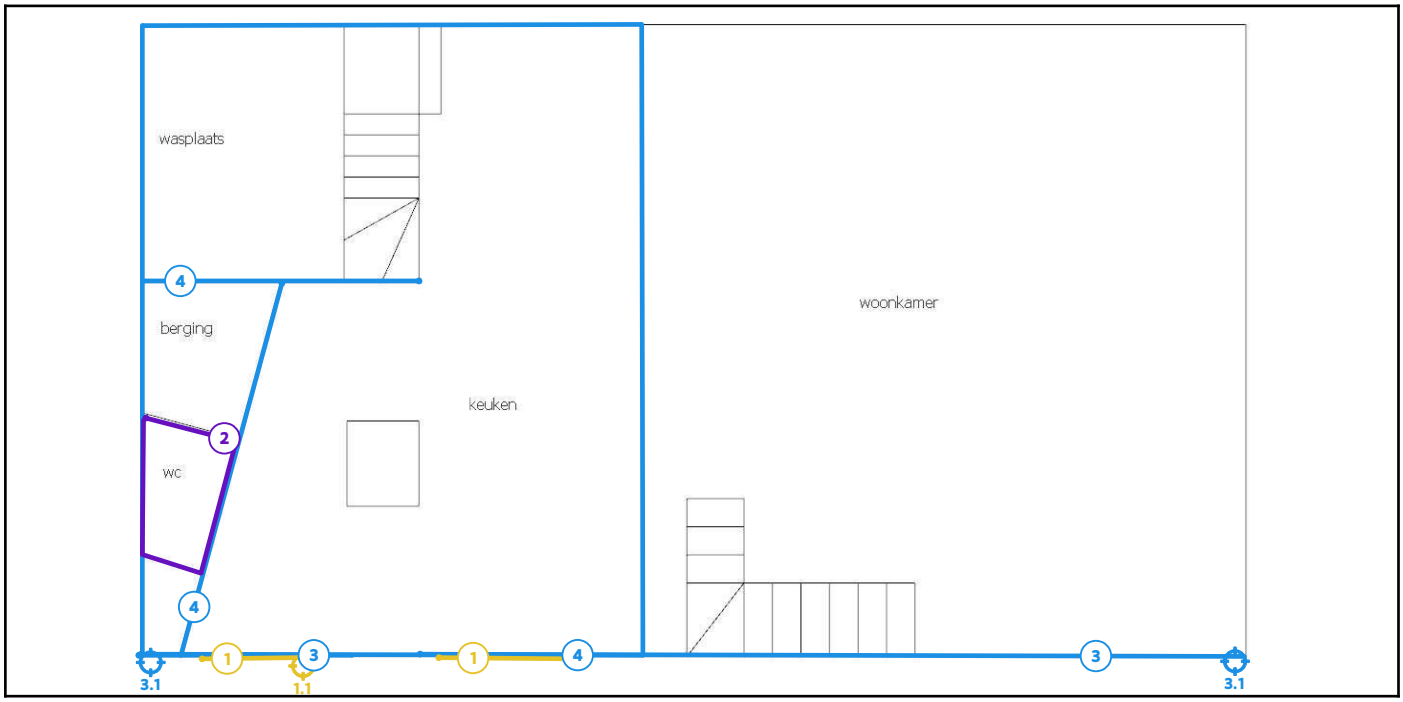
Plan 1.2: Gelijkvloers +0

Beschrijving	Type	Actie
1. Mastiek rond gevelopeningen	Asbestmateriaal	Zorgvuldig beheren
1.1 Code: 3-PM-MT-MI	Puntmonster	-
2. Informatieve waarschuwing voor tegellijm	Advies	-
3. Crepi cement	Geen asbest	-
3.1 Code: 2-MM-CC-MI	Mengmonster	-
4. Pleisterwerk gips binnenmuren	Geen asbest	-

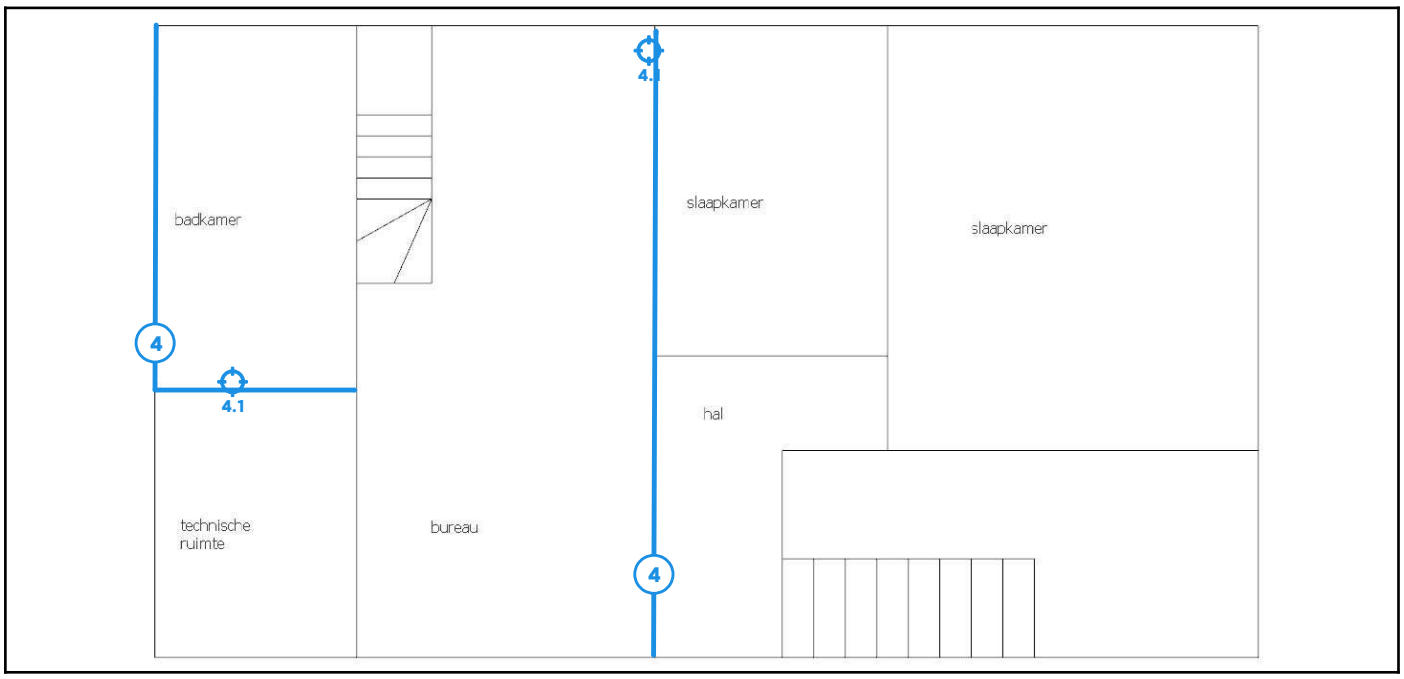
Plan 1.3: Verdieping +1 met dak

Beschrijving	Type	Actie
4. Pleisterwerk gips binnenmuren	Geen asbest	-
4.1 Code: 1-MM-PM-MI	Mengmonster	-

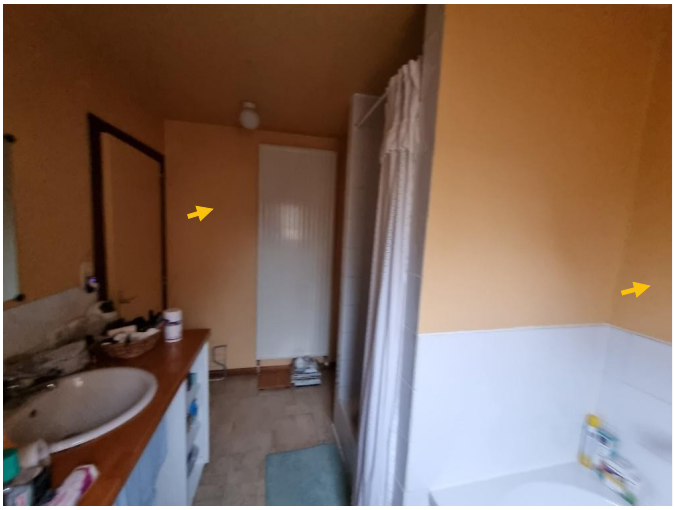
Fiche 4: Pleisterwerk gips binnenmuren

Geen asbest

#	Type	Referentie	Resultaat
4.1	Mengmonster	1-MM-PM-MI	Geen asbest
