Asbestinventarisattest

Van der Meydenstraat 6/101, 2140 Antwerpen

Attestnummer : **20261026-000439.000**
Uitgegeven op : **26.10.2026**
Geldig tot : **Onbeperkt** (tenzij de toestand wijzigt)

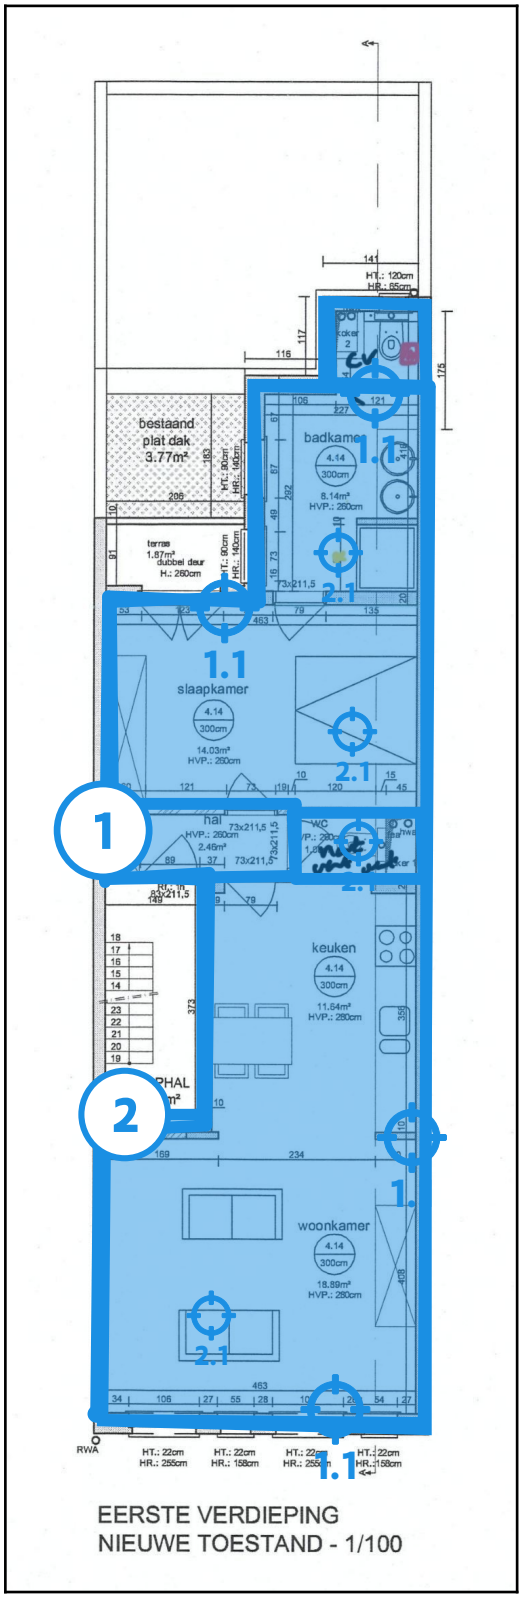
Plan 1.2: Appartement - pleister

1. Pleisterwerk wanden (gips/kalk)	Geen asbest	-
1.1 Code: MM01	Mengmonster	-
2. Pleisterwerk plafonds (gips/kalk)	Geen asbest	-
2.1 Code: MM02	Mengmonster	-

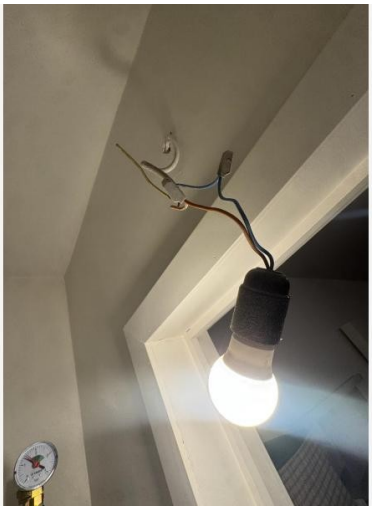
Fiche 1: Pleisterwerk wanden (gips/kalk)

Conclusie

Geen asbest

#	Type	Referentie	Resultaat
1.1	Mengmonster	MM01	Geen asbest

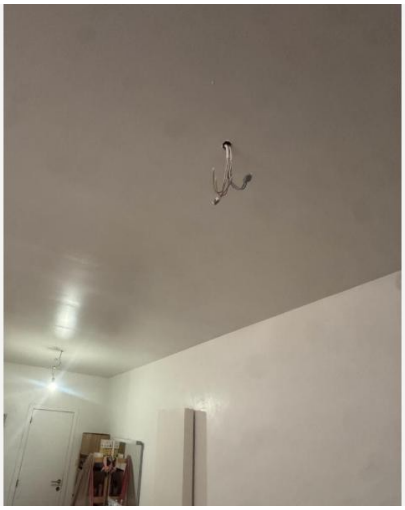
Fiche 2: Pleisterwerk plafonds (gips/kalk)

Conclusie

Geen asbest

#	Type	Referentie	Resultaat
2.1	Mengmonster	MM02	Geen asbest
