Asbestinventarisattest

Onze Lieve Vrouwstraat 25, 2300 Turnhout

Attestnummer : **20260907-000066.001**
Uitgegeven op : **07.09.2026**
Geldig tot : **Onbeperkt** (tenzij de toestand wijzigt)

Asbestveilig (maar mogelijk niet asbestvrij)

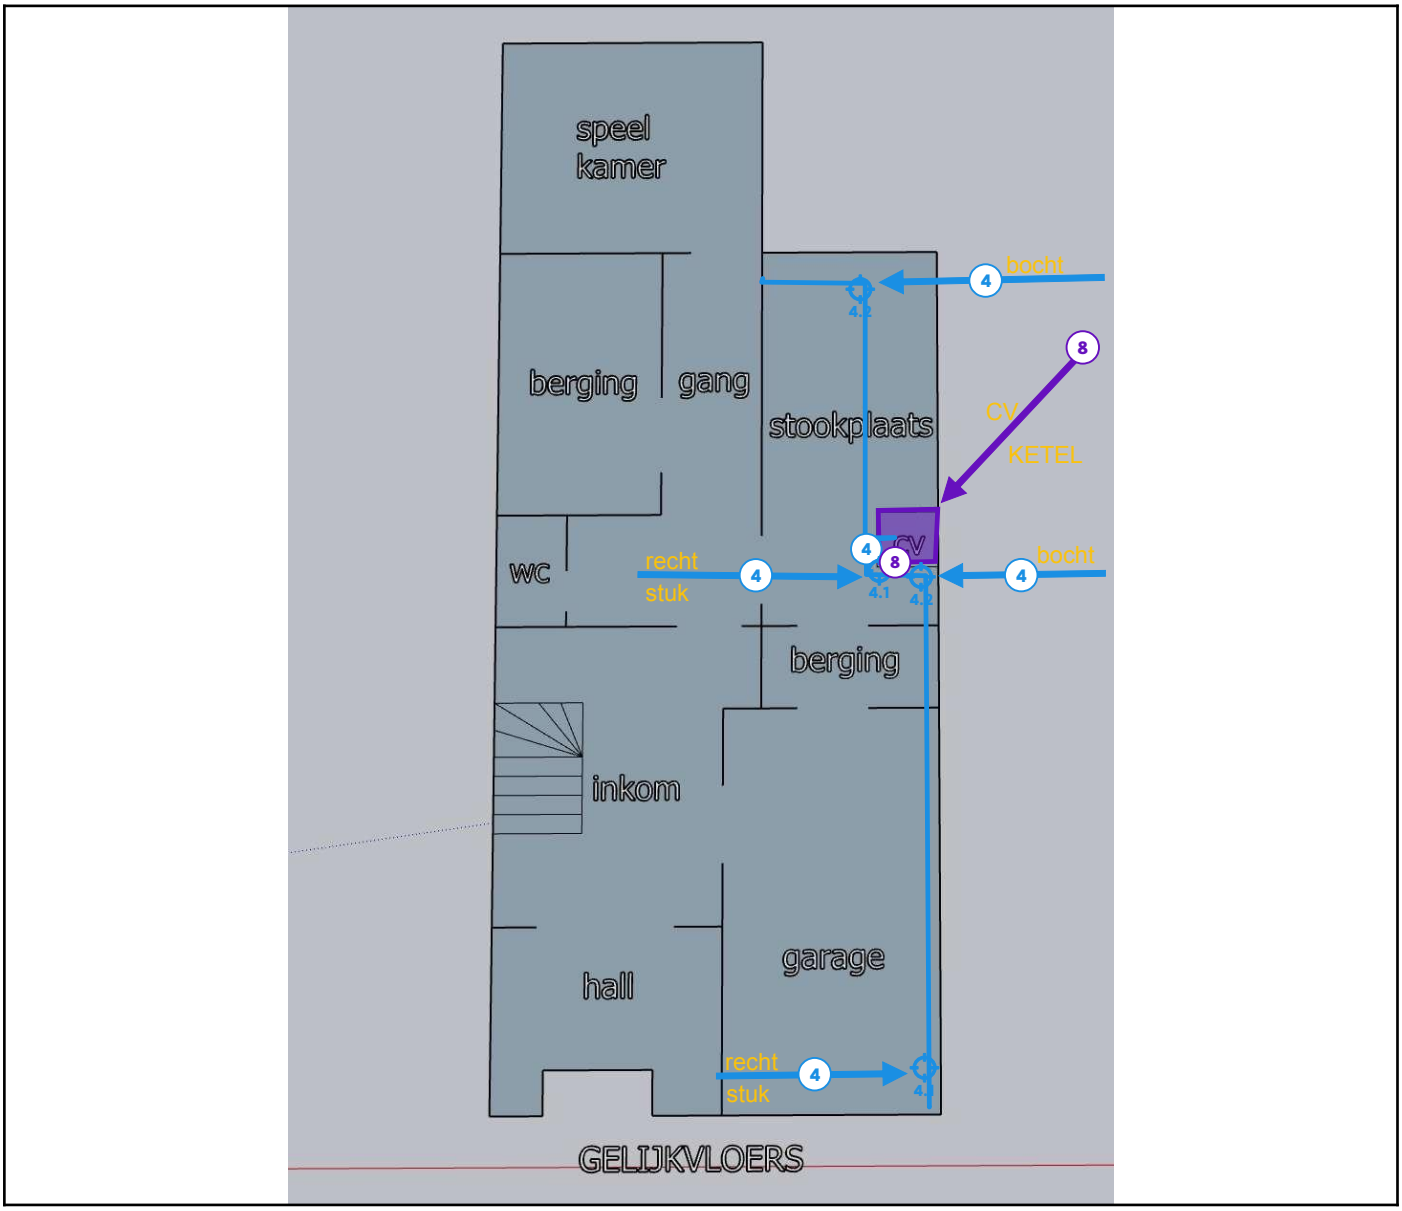
Plan 1.1: gelijkvloers plan

Beschrijving	Type	Actie
4. Leidingisolatie in gips	Geen asbest	-
4.1 Code: MM3 rechte stukken	Mengmonster	-
4.2 Code: MM4 bochten	Mengmonster	-
8. CV ketels (gvl en 3de vd)	Overige ruimte of materiaal	-

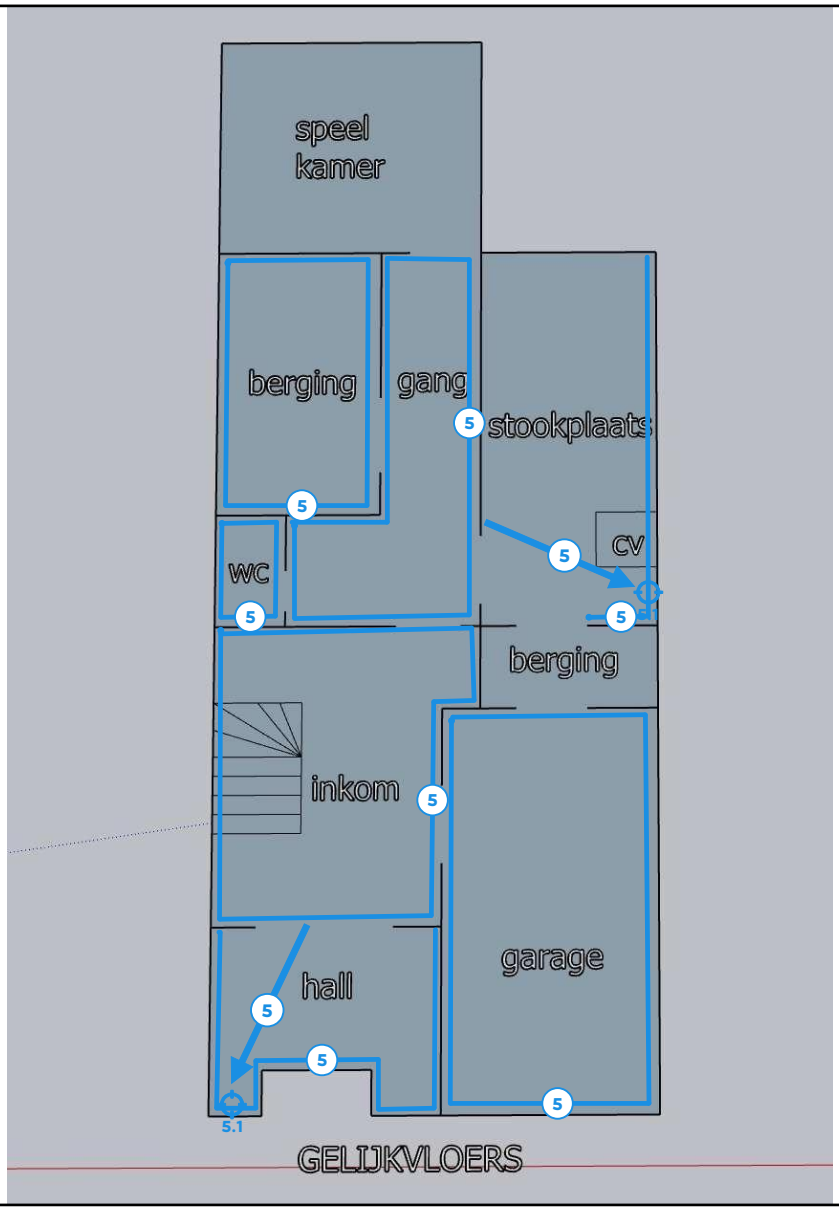
Plan 1.2: gelijkvloers plan kopie

Beschrijving	Type	Actie
5. Pleisterwerk muur washok/stooklokaal/living/hall	Geen asbest	-
5.1 Code: MM1	Mengmonster	-

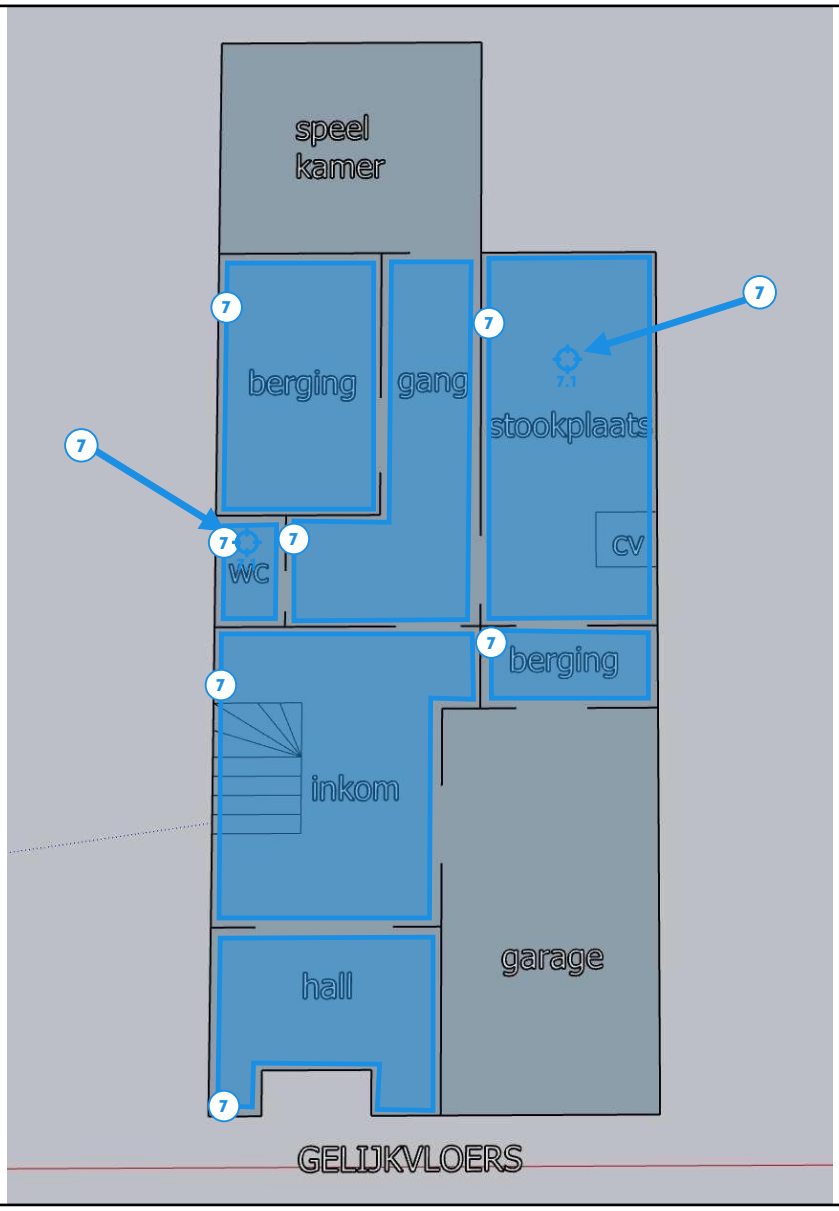
Plan 1.3: gelijkvloers plan kopie kopie

Beschrijving	Type	Actie
7. Pleisterwerk plafonds wc/stooklokaal/hall 1vd	Geen asbest	-
7.1 Code: MM2	Mengmonster	-

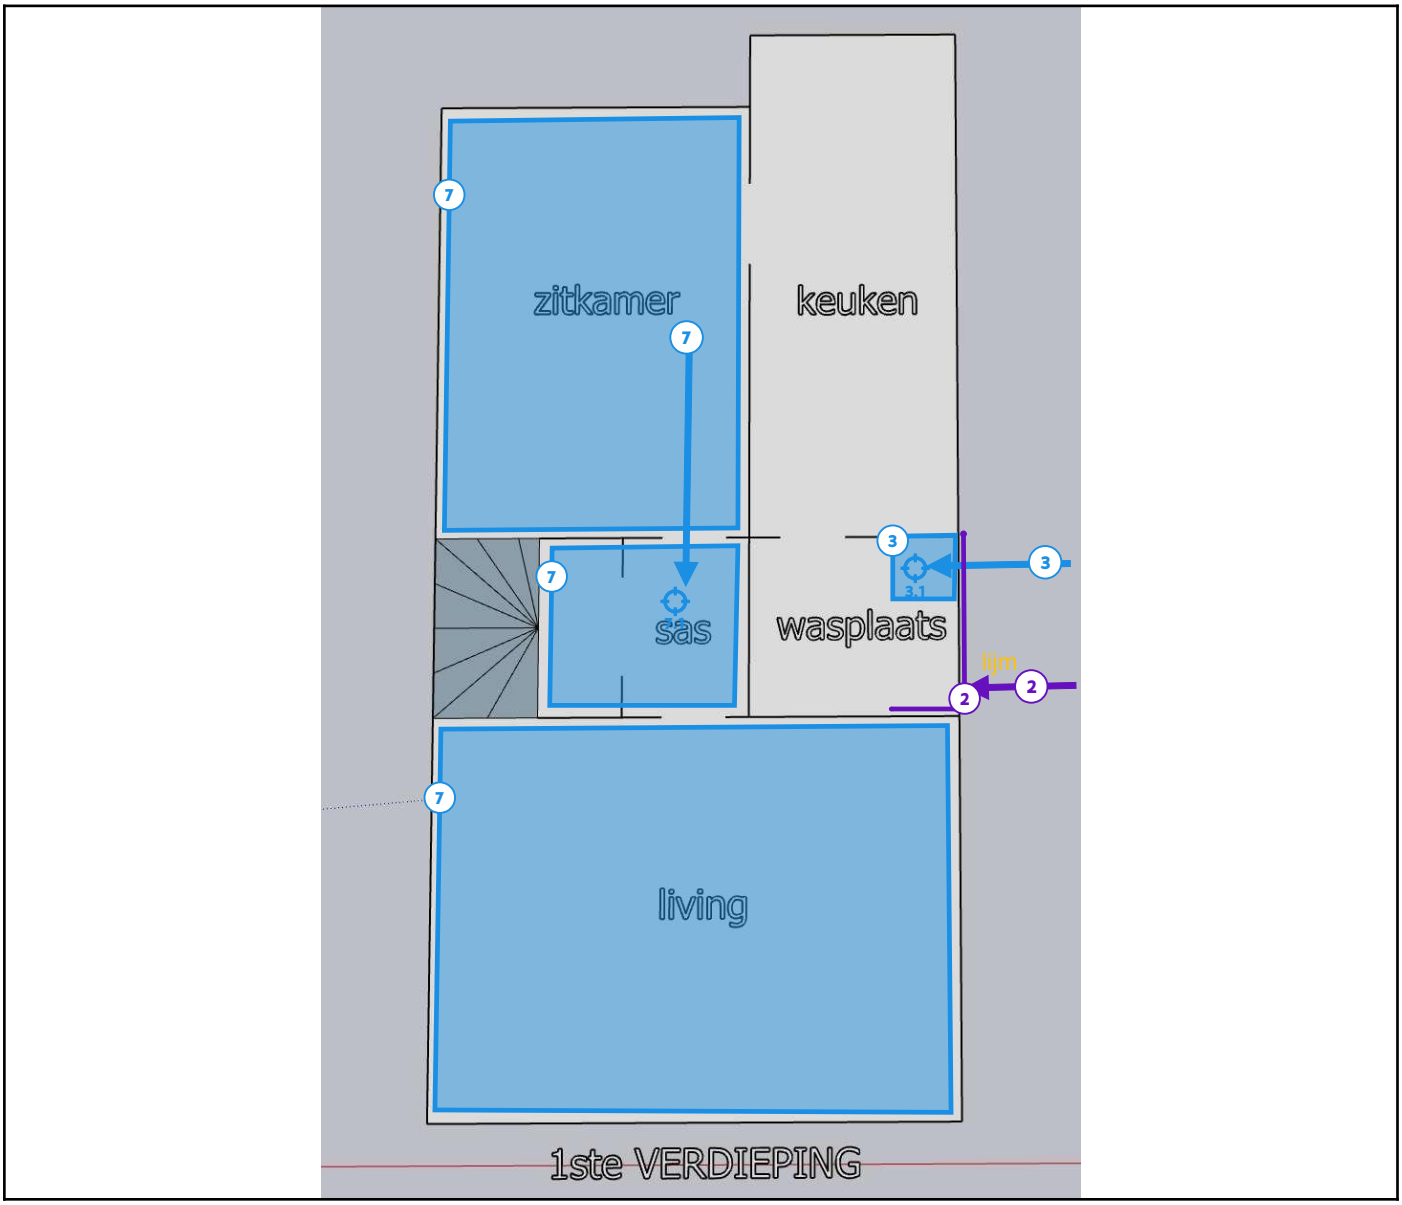
Plan 1.4: 1ste verdieping plan

Beschrijving	Type	Actie
2. Lijm faiencetegels	Advies	-
3. Anti-dreunplaatje	Geen asbest	-
3.1 Code: MM6	Puntmonster	-
7. Pleisterwerk plafonds wc/stooklokaal/hall 1vd	Geen asbest	-
7.1 Code: MM2	Mengmonster	-

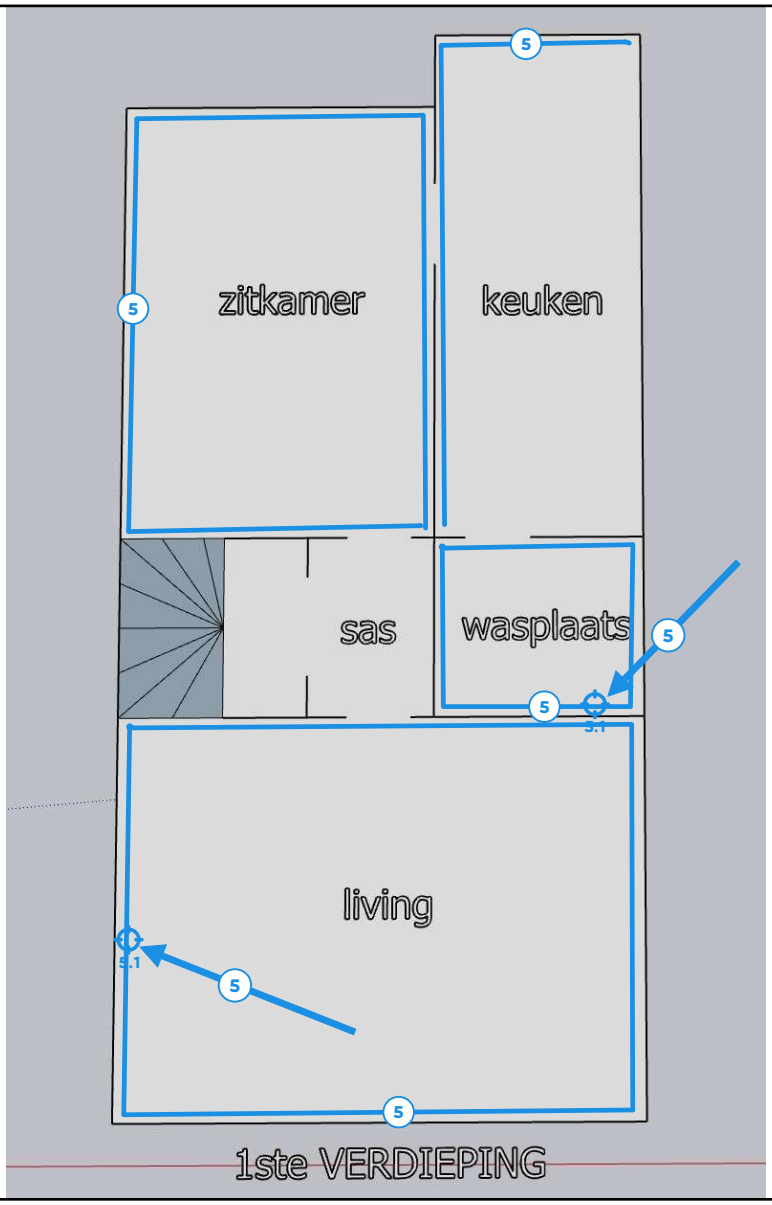
Plan 1.5: 1ste verdieping plan kopie

Beschrijving	Type	Actie
5. Pleisterwerk muur washok/stooklokaal/living/hall	Geen asbest	-
5.1 Code: MM1	Mengmonster	-

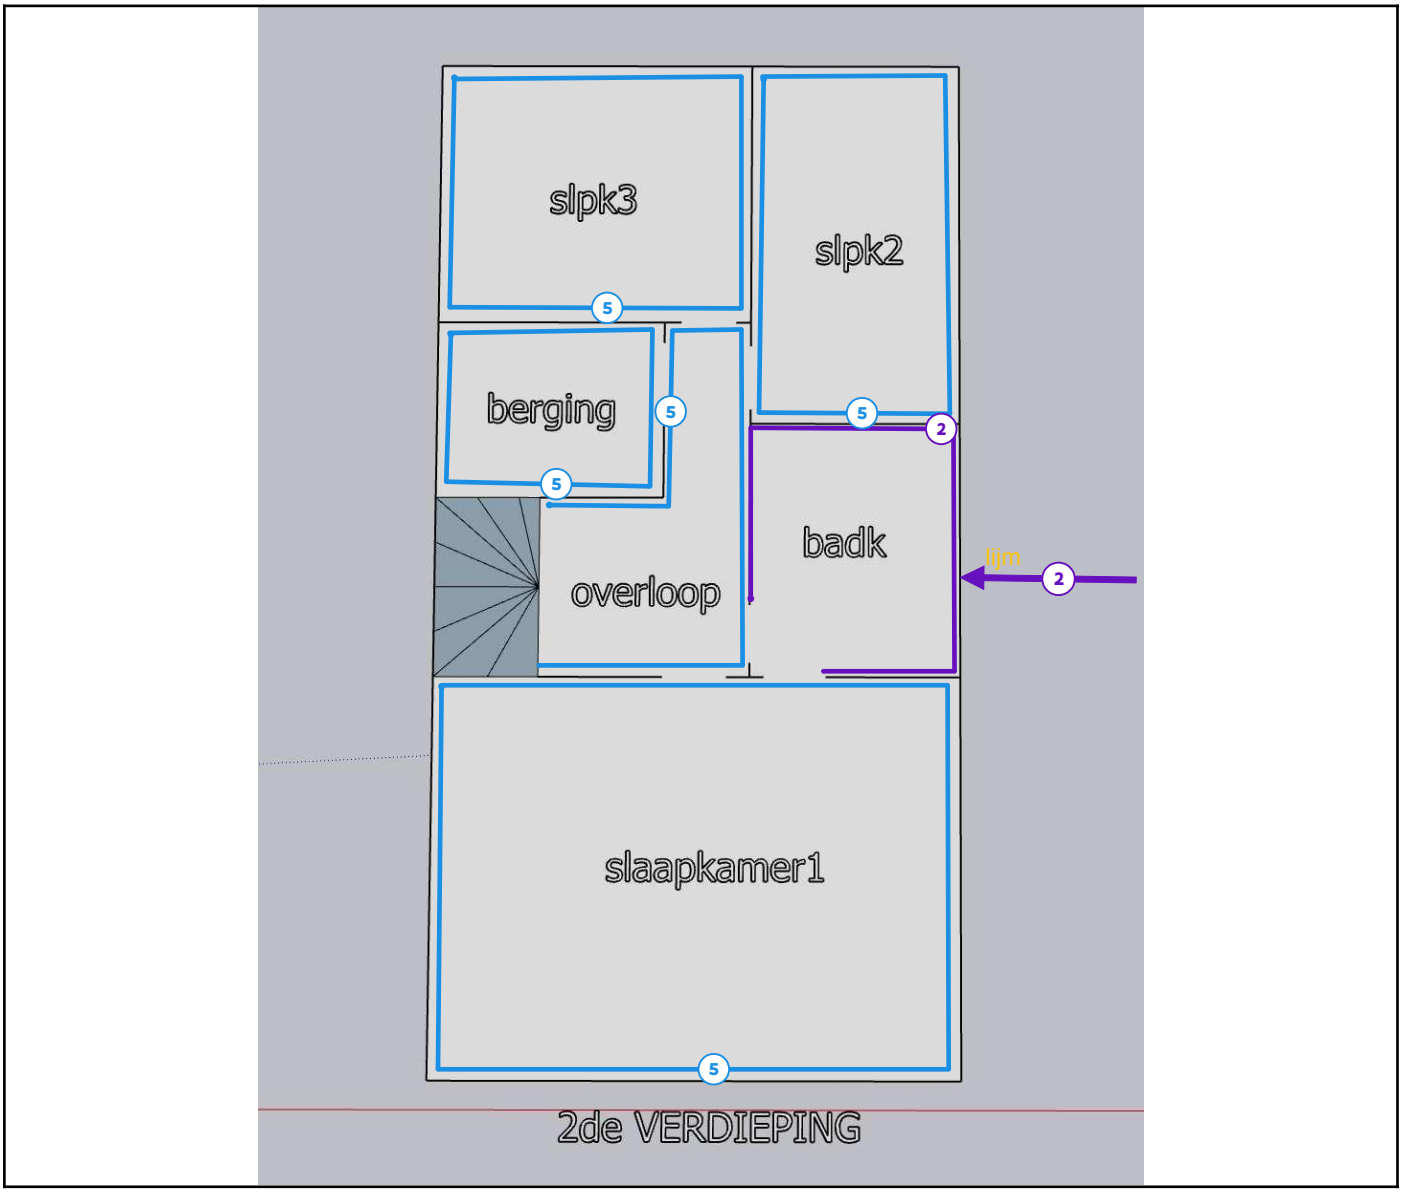
Plan 1.6: 2de verdieping plan

Beschrijving	Type	Actie
2. Lijm faiencetegels	Advies	-
5. Pleisterwerk muur washok/stooklokaal/living/hall	Geen asbest	-

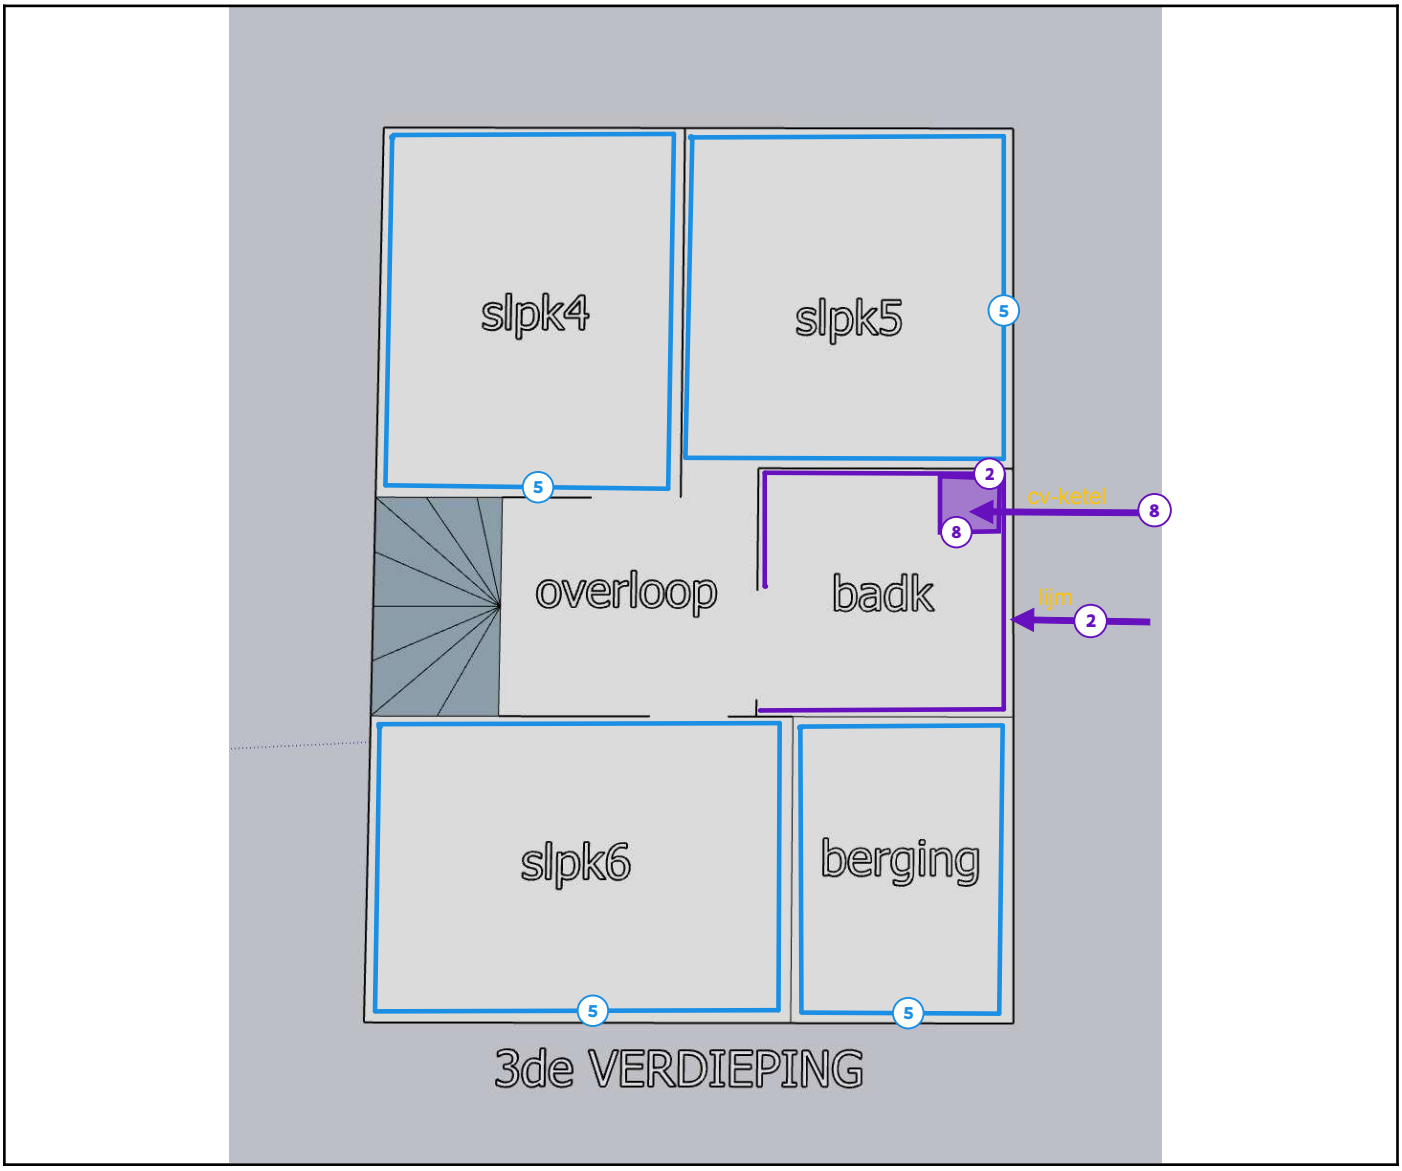
Plan 1.8: 3de verdieping plan

Beschrijving	Type	Actie
2. Lijm faiencetegels	Advies	-
5. Pleisterwerk muur washok/stooklokaal/living/hall	Geen asbest	-
8. CV ketels (gvl en 3de vd)	Overige ruimte of materiaal	-

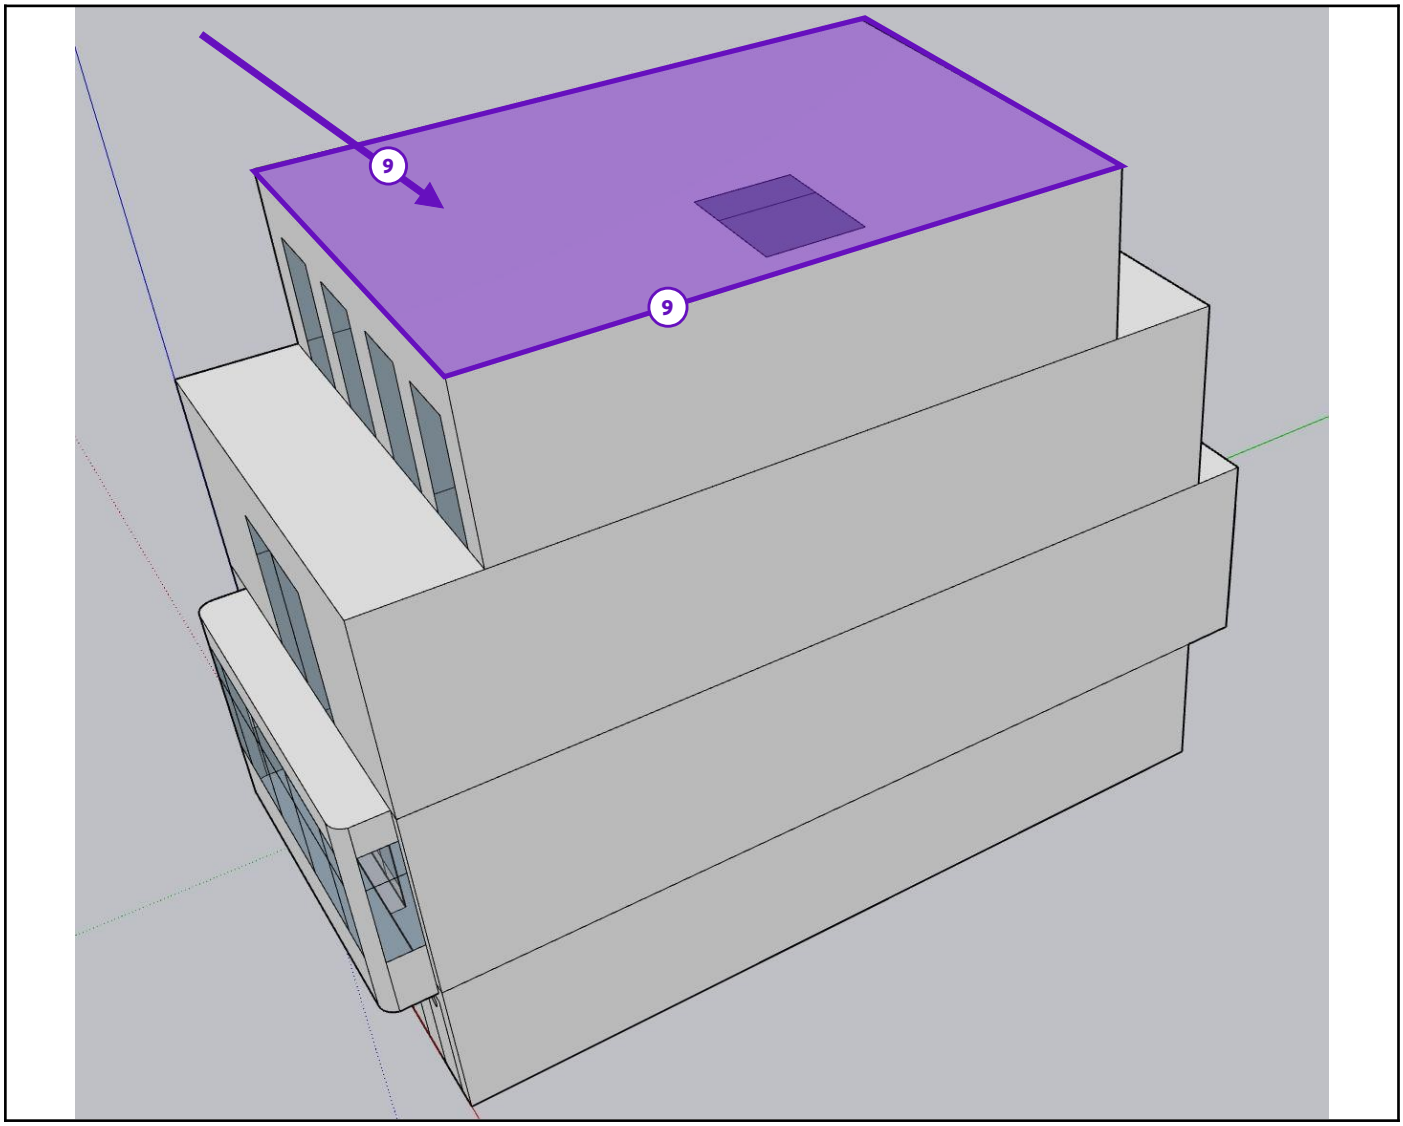
Plan 1.9: dakplan

Beschrijving	Type	Actie
9. Dakbedekking hoofdgebouw	Overige ruimte of materiaal	-

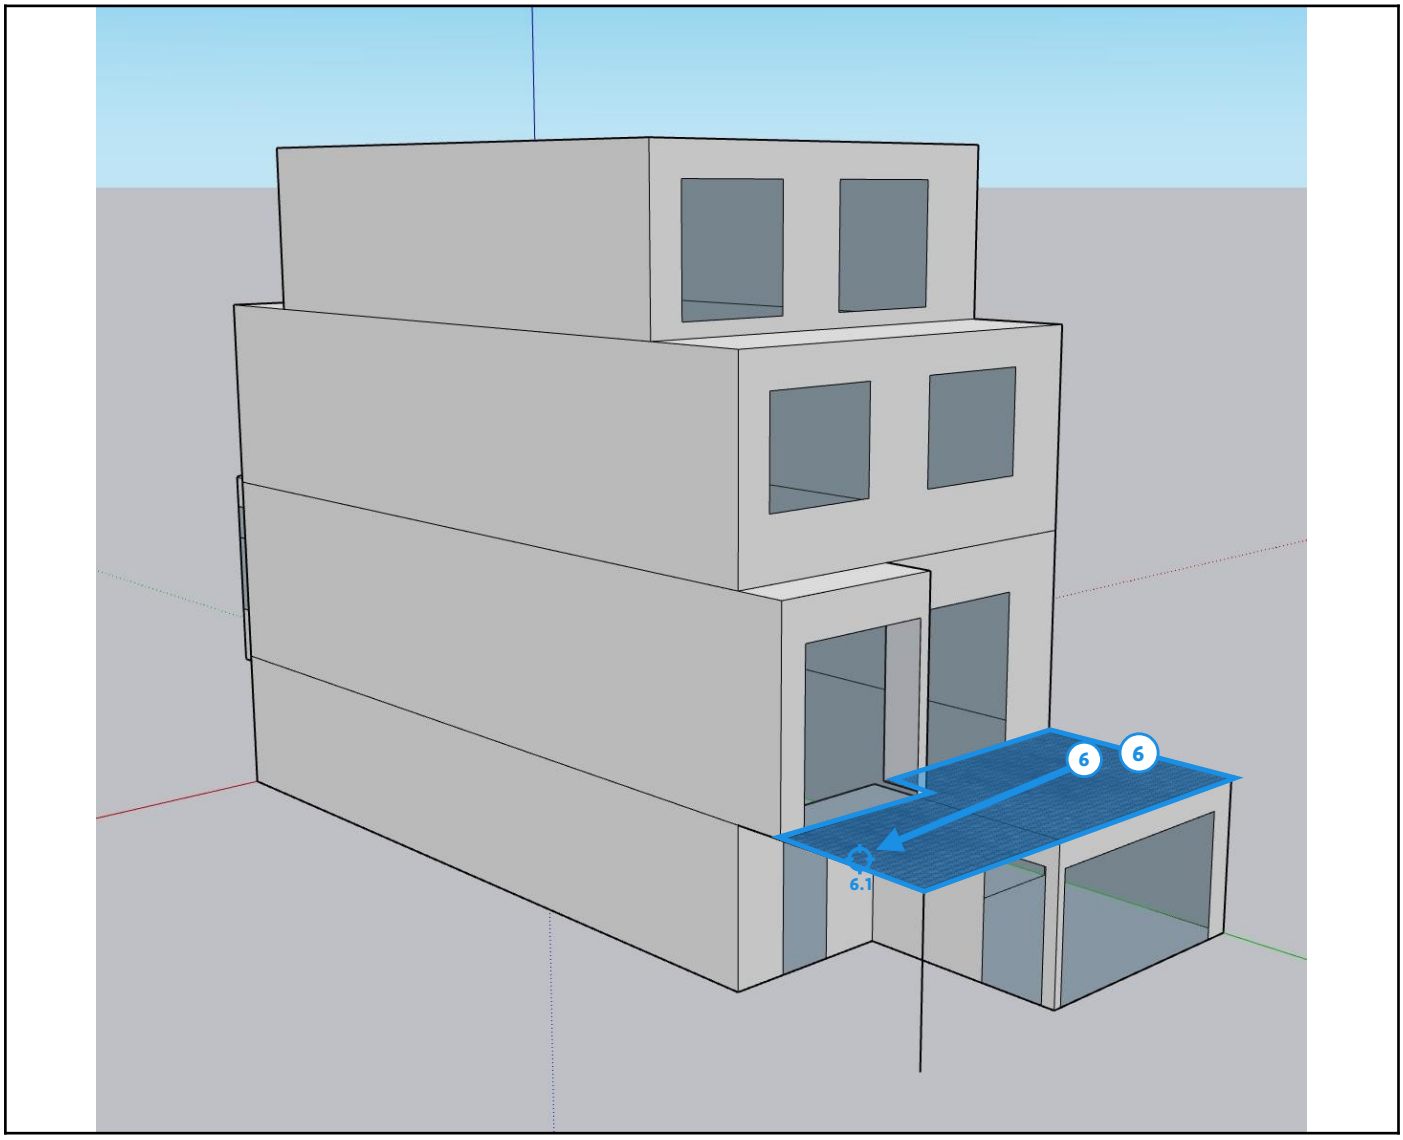
Plan 1.10: dakplan 2

Beschrijving	Type	Actie
6. Roofing terras 1vd	Geen asbest	-
6.1 Code: MM5	Puntmonster	-

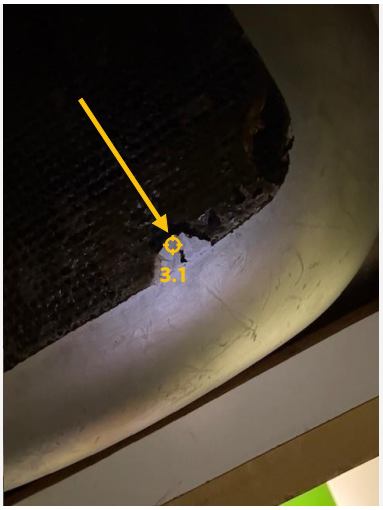
Fiche 3: Anti-dreunplaatje

Conclusie

Geen asbest

#	Type	Referentie	Resultaat
3.1	Puntmonster	MM6	Geen asbest

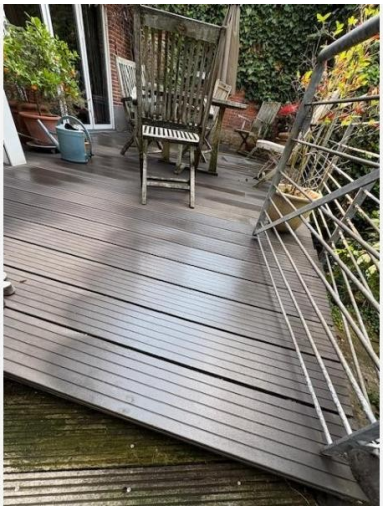
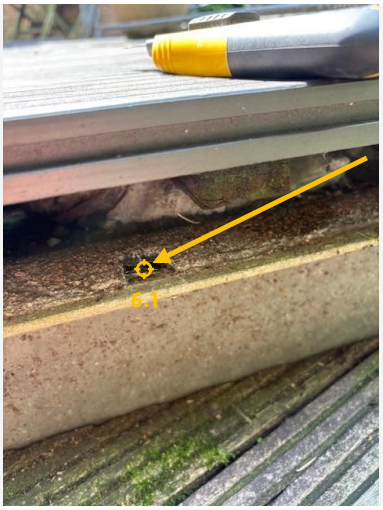
Fiche 6: Roofing terras 1vd

Conclusie

Geen asbest

#	Type	Referentie	Resultaat
6.1	Puntmonster	MM5	Geen asbest

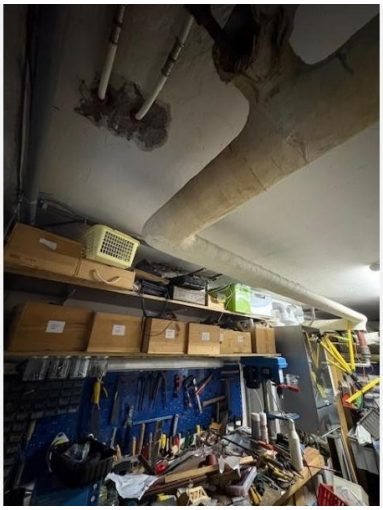
Fiche 7: Pleisterwerk plafonds wc/stooklokaal/hall 1vd

Conclusie

Geen asbest

#	Type	Referentie	Resultaat
7.1	Mengmonster	MM2	Geen asbest

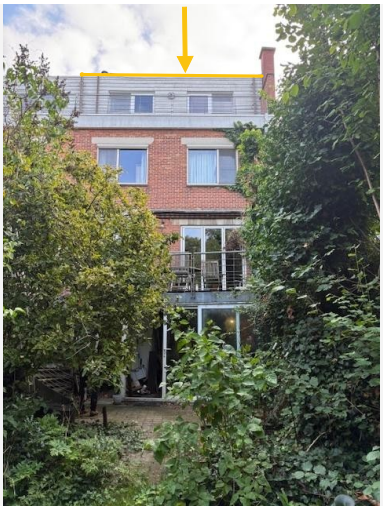
Beschrijving	Notitie	Terug te vinden op plannen
Fiche 8: CV ketels (gvl en 3de vd)	Tijdens onze inspectie hebben we een bouwjaar kunnen achterhalen van de 2 stookketels: 2015 (gvl) en 2017 (3de vd), dus niet-asbestverdacht. Wij als deskundigen mogen geen toestellen demonteren om verdachte toepassingen op te sporen.	Plan 1.1: gelijkvloers plan Plan 1.8: 3de verdieping plan
Fiche 9: Dakbedekking hoofdgebouw	De dakbedekking is niet-asbestverdacht: het betreft hier een plat dak (staalplaten volgens lastenboek) dat werd aangelegd in 2001.	Plan 1.9: dakplan
Fiche 10: Rookgaskanaal cv (niet asbestverdacht)	Het rookgaskanaal is niet asbestverdacht, het is een concentrisch metalen buis die van de CV ketel naar buiten leidt.	-
