Asbestinventarisattest

Brusselstraat 28/1, 1740 Ternat

Attestnummer : **20261029-000159.000**
Uitgegeven op : **29.10.2026**
Geldig tot : **Onbeperkt** (tenzij de toestand wijzigt)

Asbestveilig (maar mogelijk niet asbestvrij)

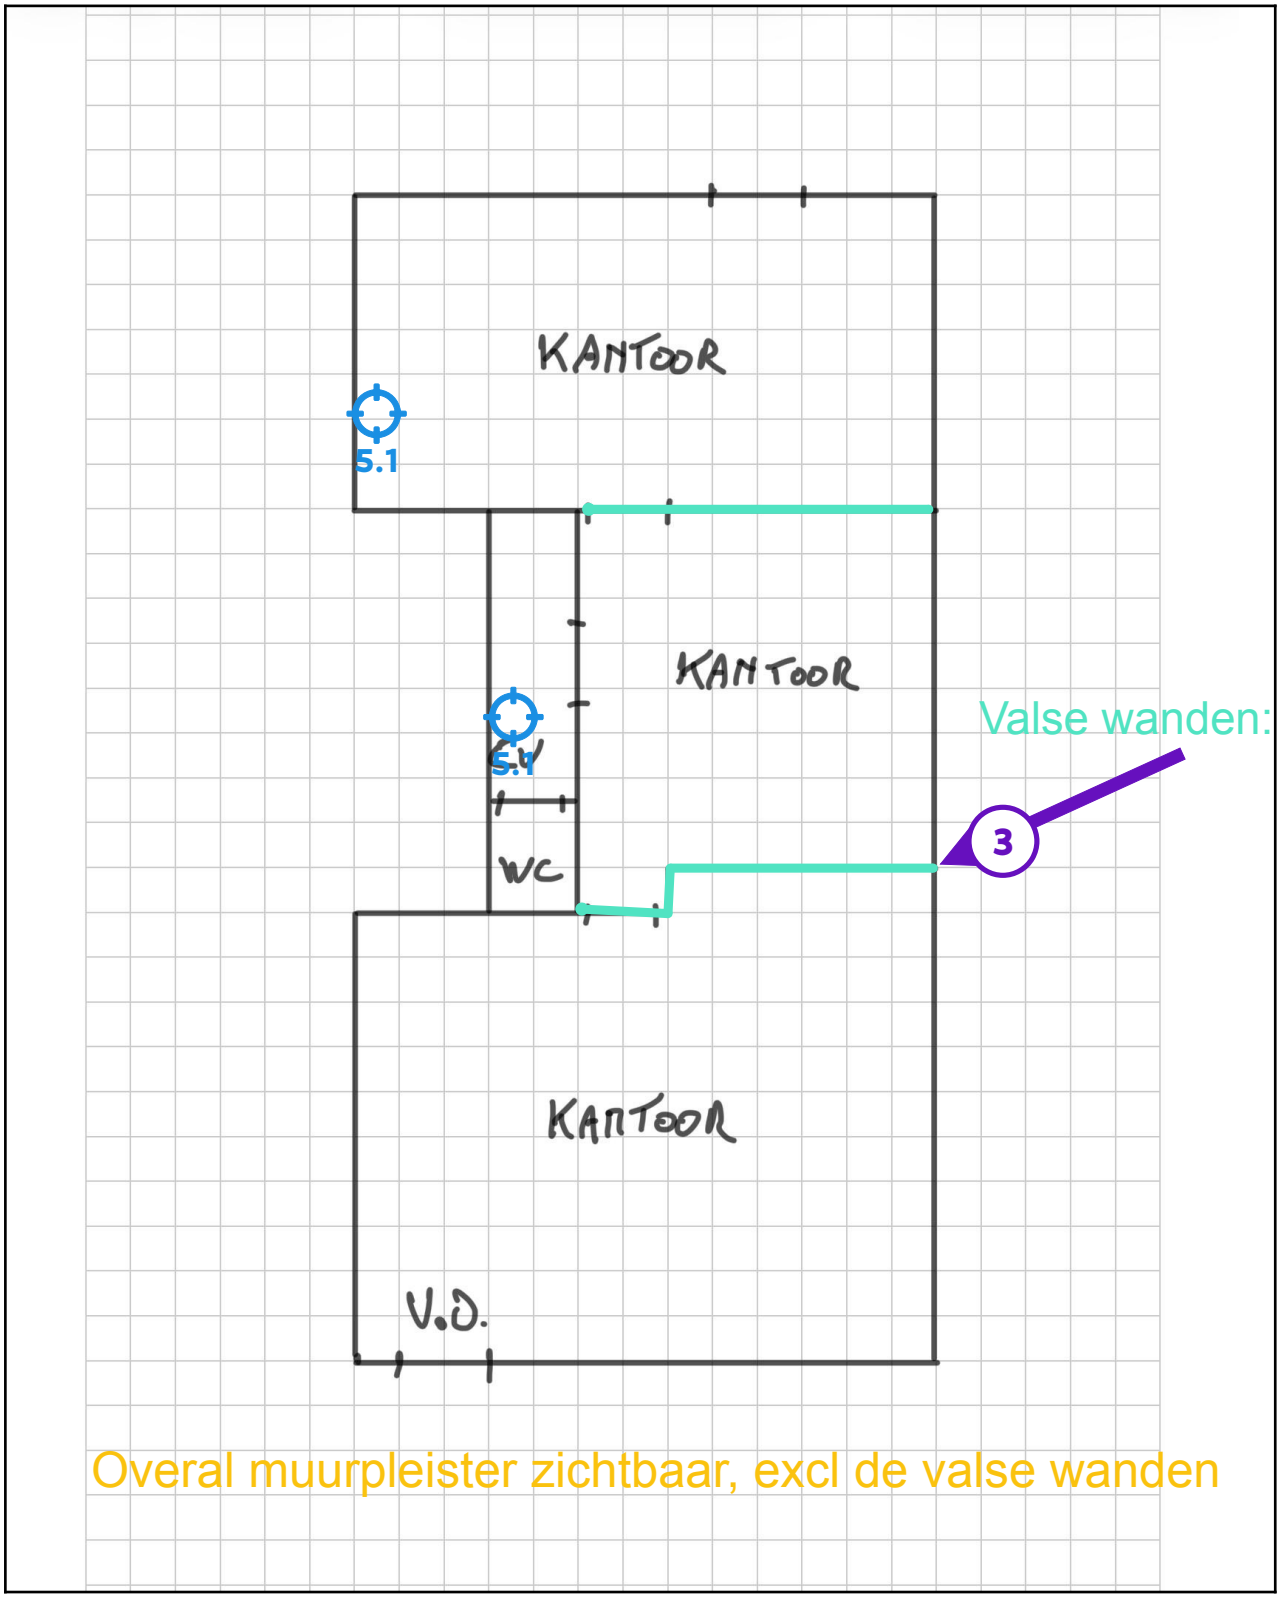
Plan 1.1: Kantoorruimtes

3. Ruimte achter valse wanden (geen pleisterwerk zichtbaar)	Advies	-
5. Pleisterwerk muur	Geen asbest	-
5.1 Code: 1	Mengmonster	-

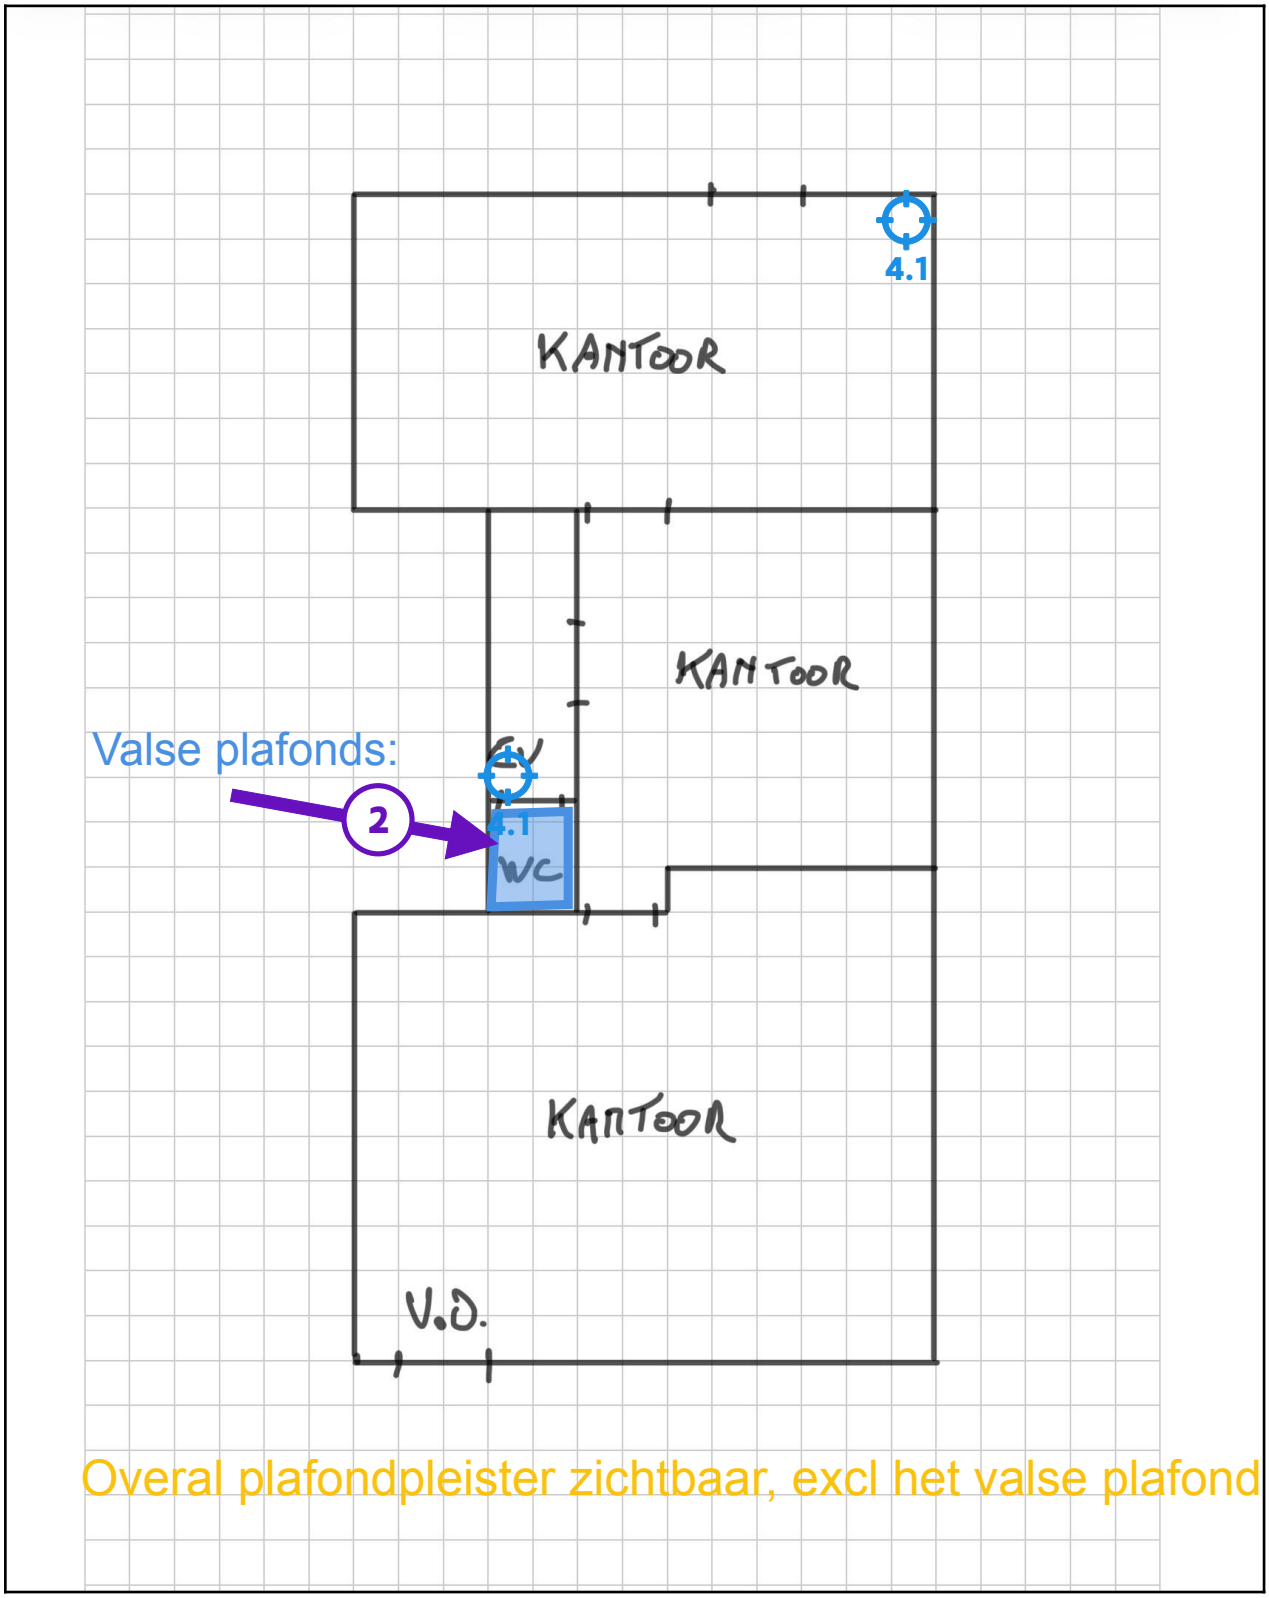
Plan 1.2: Kantoorruimtes

2. Ruimte achter valse plafonds (geen pleisterwerk zichtbaar)	Advies	-
4. Pleisterwerk plafond	Geen asbest	-
4.1 Code: 2	Mengmonster	-

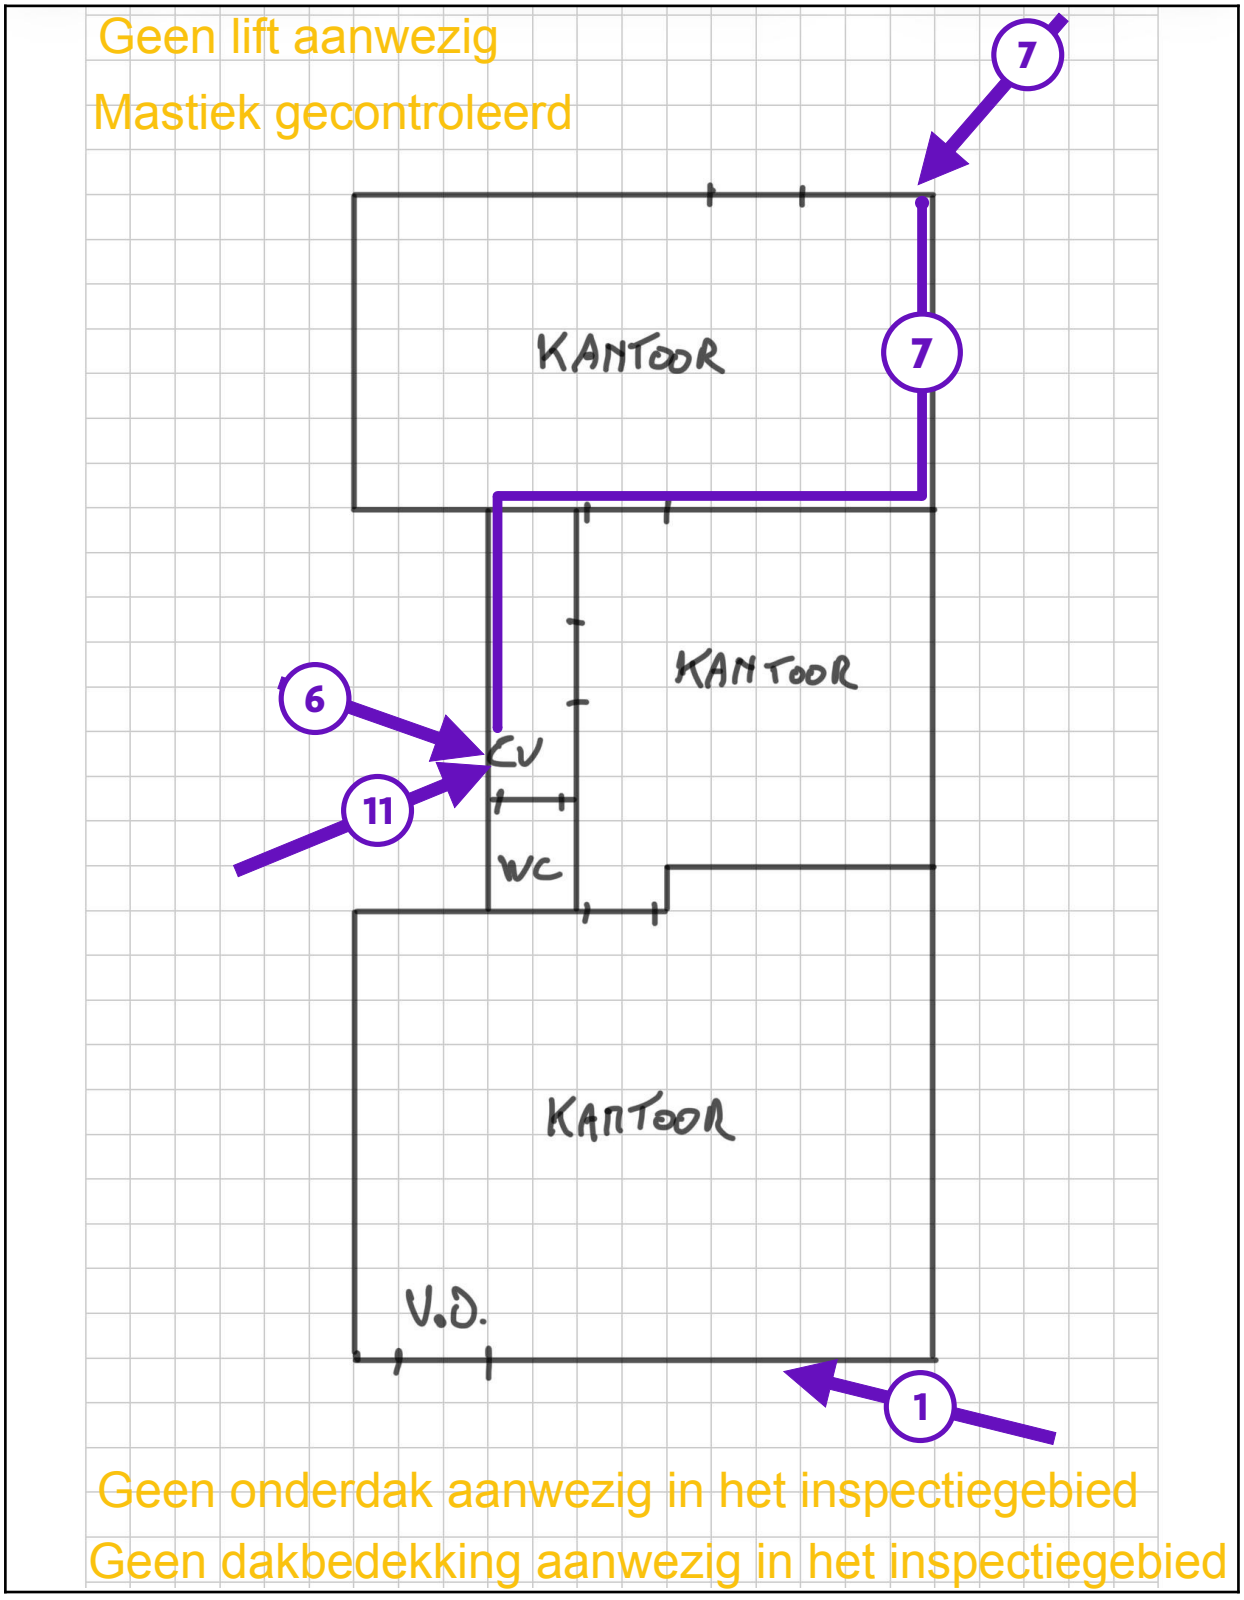
Plan 1.3: Kantoorruimtes

1. Pilaar aan de voorgevel: niet verdacht	Advies	-
6. Chauffageketel: niet verdacht	Overige ruimte of materiaal	-
7. Rookgaskanaal (niet verdacht)	Overige ruimte of materiaal	-
8. Mastiek op- en rond schrijnwerk: niet verdacht (visueel vastgesteld)	Overige ruimte of materiaal	-
9. Onderdak (niet aanwezig)	Overige ruimte of materiaal	-
10. Liftinfrastructuur (niet aanwezig)	Overige ruimte of materiaal	-
11. Leidingisolatie (niet aanwezig)	Overige ruimte of materiaal	-
12. Dakbedekking (niet aanwezig)	Overige ruimte of materiaal	-

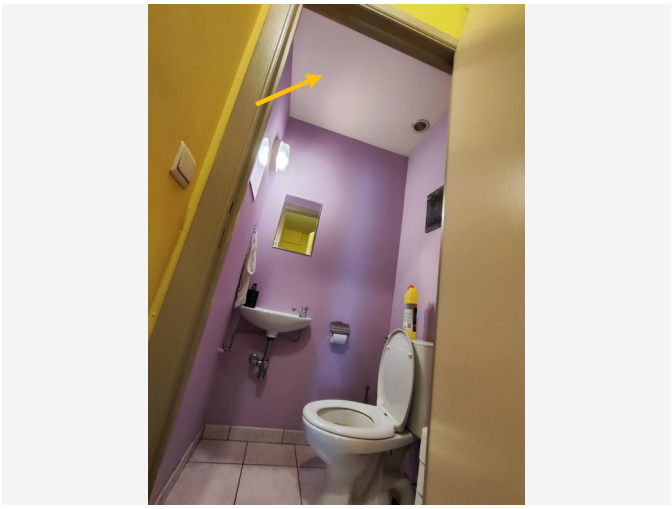
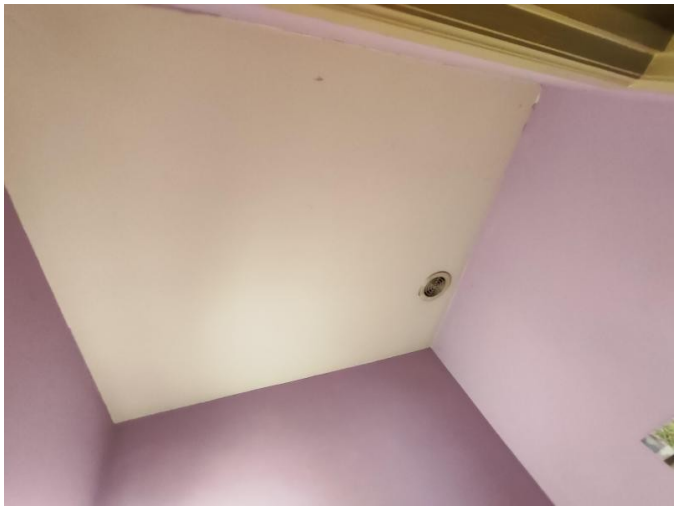
Fiche 2: Ruimte achter valse plafonds (geen pleisterwerk zichtbaar)

Plafonds zijn afgewerkt met valse plafonds in plaatmateriaal. Het is niet duidelijk of er pleisterwerk of ander verdacht asbestmateriaal aanwezig is achter / op deze valse plafonds, het is aangewezen om bijkomend onderzoek uit te voeren bij werken. Zonder destructieve handeling is het niet mogelijk om na te gaan of er asbesthoudende materialen aanwezig zijn achter de plafond afwerking. Als bij sloop of renovatie blijkt dat er achter deze plafonds nog pleisterwerk of asbest verdachte toepassingen aanwezig zijn, moet dit bemonsterd worden.

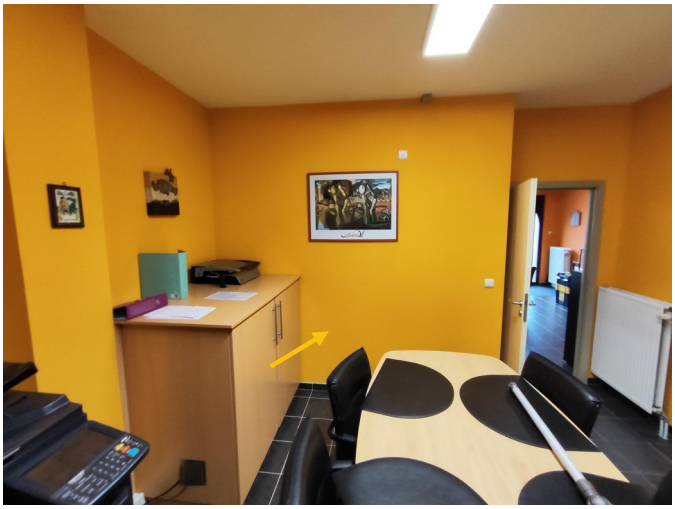
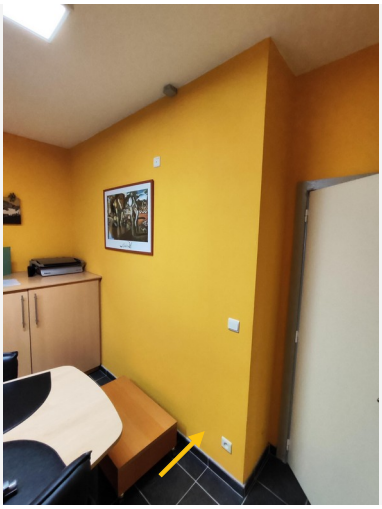
Fiche 3: Ruimte achter valse wanden (geen pleisterwerk zichtbaar)

Binnenwanden zijn afgewerkt met valse wanden. Het is niet duidelijk of er pleisterwerk of asbest toepassingen aanwezig zijn achter/op deze valse wanden, het is aangewezen om bijkomend onderzoek uit te voeren bij werken.

Zonder destructieve handeling is het niet mogelijk om na te gaan of er asbesthoudende materialen aanwezig zijn achter de wand afwerking. Als bij sloop of renovatie blijkt dat er achter deze wanden nog pleisterwerk of asbest verdachte toepassingen aanwezig zijn, moet dit bemonsterd worden.

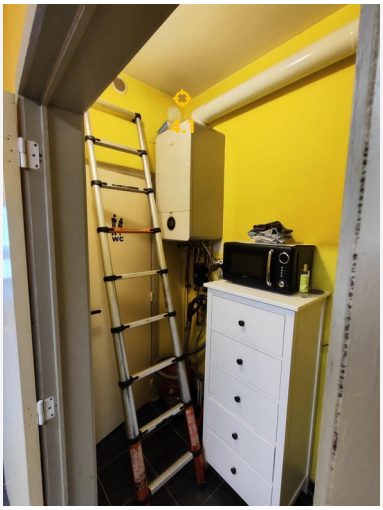
Fiche 4: Pleisterwerk plafond

Geen asbest

#	Type	Referentie	Resultaat
4.1	Mengmonster	2	Geen asbest

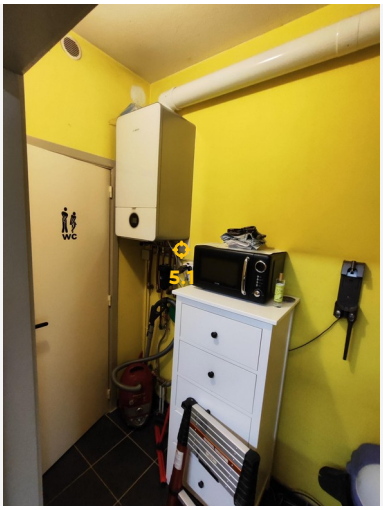
Fiche 5: Pleisterwerk muur

Geen asbest

#	Type	Referentie	Resultaat
5.1	Mengmonster	1	Geen asbest

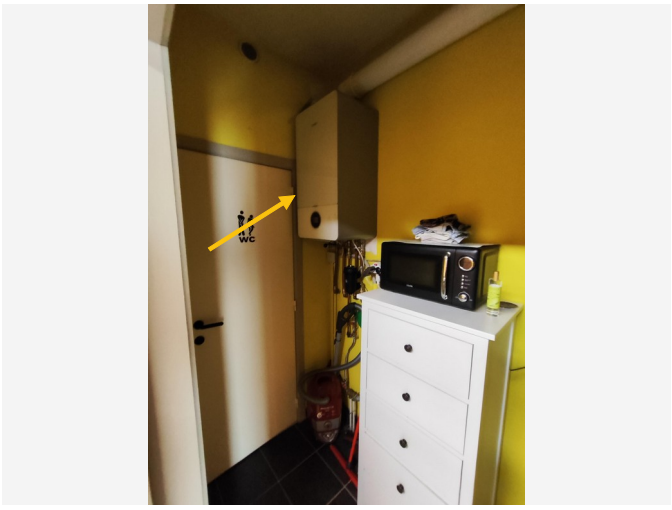
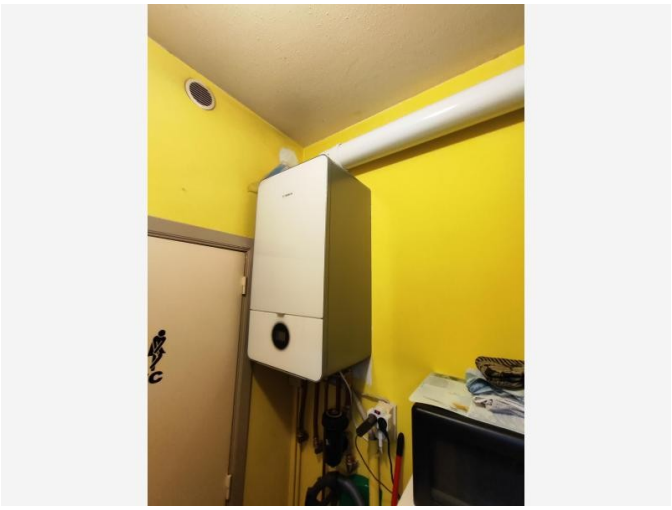
Beschrijving	Notitie	Terug te vinden op plannen
Fiche 6: Chauffageketel: niet verdacht	De chauffageketel van het merk Bosch werd gecontroleerd en is niet-asbestverdacht, geen risico bouwjaar.	Plan 1.3: Kantoorruimtes
Fiche 7: Rookgaskanaal (niet verdacht)	Rookgaskanaal niet verdacht in het inspectiegebied.	Plan 1.3: Kantoorruimtes
Fiche 8: Mastiek op- en rond schrijnwerk: niet verdacht (visueel vastgesteld)	De mastiek op- en rond al het schrijnwerk werd gecontroleerd en is niet-asbestverdacht (zacht en flexibel).	Plan 1.3: Kantoorruimtes
