Asbestinventarisattest

10de Zijweg 11, 1770 Liedekerke

Attestnummer : **20261025-000172.000**
Uitgegeven op : **25.10.2026**
Geldig tot : **Onbeperkt** (tenzij de toestand wijzigt)

Asbestveilig (maar mogelijk niet asbestvrij)

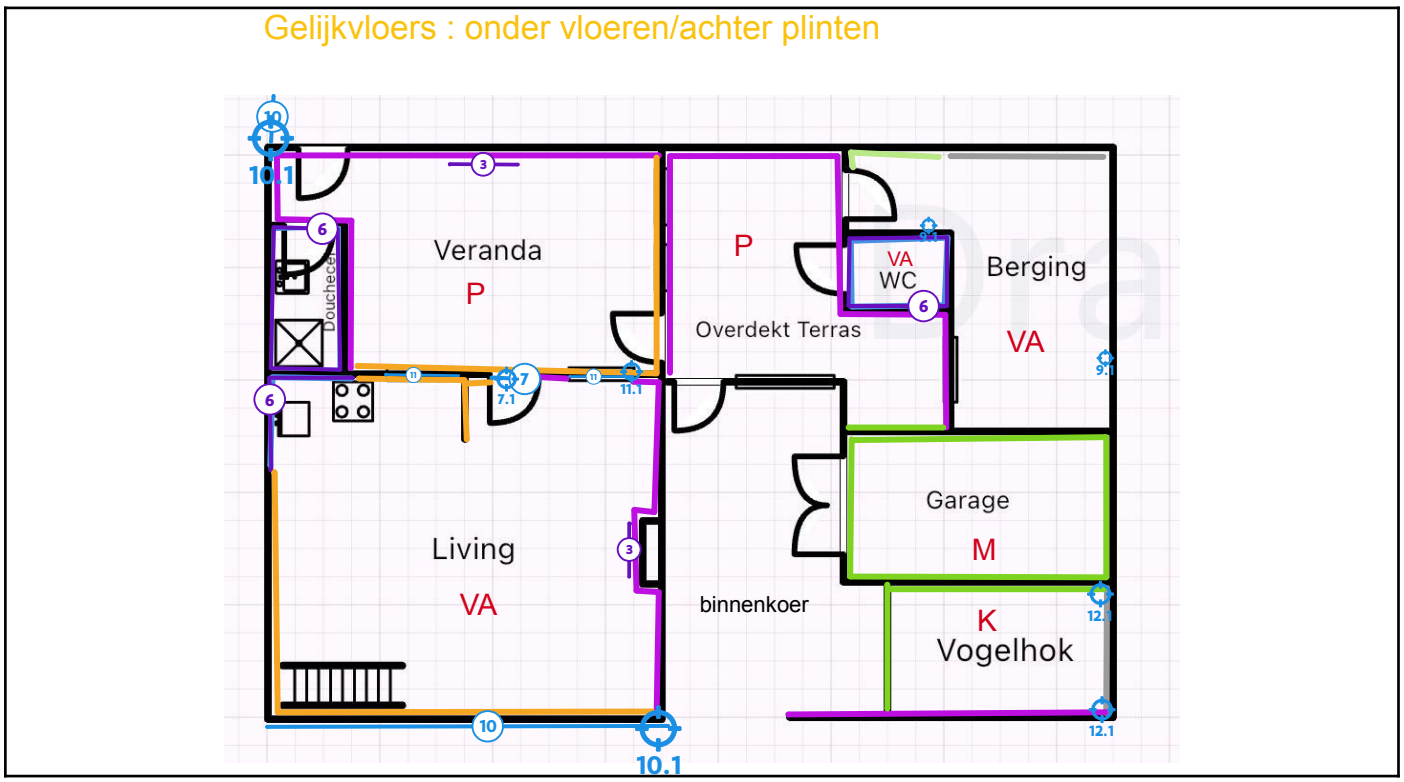
Plan 1.3: Gelijkvloers

Beschrijving	Type	Actie
3. Living/veranda - kachel synthetische koord	Advies	-
5. Gelijkvloers - tegellijm - (onder vloeren/achter plinten)	Advies	-
6. Toilet/keuken/douchecel/badkamer 1/2-tegellijm-(achter faiencetegels)	Advies	-
7. Deur living - schrijnwerk (glas) - mastiek	Geen asbest	-
7.1 Code: MM06	Puntmonster	-
9. Berging - gipspleisterwerk muren	Geen asbest	-
9.1 Code: MM03	Mengmonster	-
10. Buitenafwerking - cementering - mengstaal	Geen asbest	-
10.1 Code: MM02	Mengmonster	-

11. Ramen - enkel glas - schrijnwerk (glas) - mastiek	Geen asbest	-
11.1 Code: MM05	Puntmonster	-
12. Berging/volière - binnenafwerking - cementering - mengstaal	Geen asbest	-
12.1 Code: MM04	Mengmonster	-

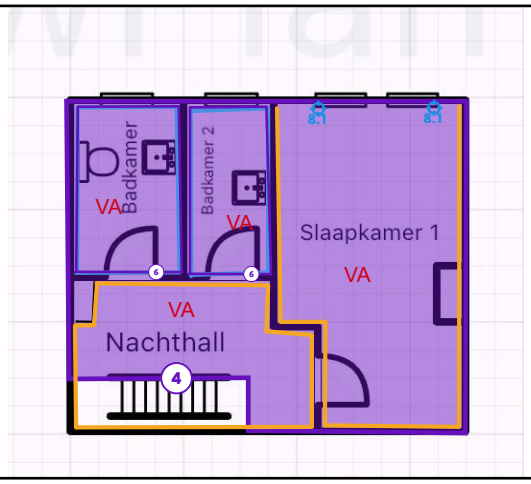
Plan 1.4: 1ste verdieping

Beschrijving	Type	Actie
4. 1ste verdieping - vloerbekledingen en lijmen - onder laminaat	Advies	-
6. Toilet/keuken/douchecel/badkamer 1/2-tegellijm-(achter faiencetegels)	Advies	-
8. Woning - gipspleisterwerk muren	Geen asbest	-
8.1 Code: MM01	Mengmonster	-

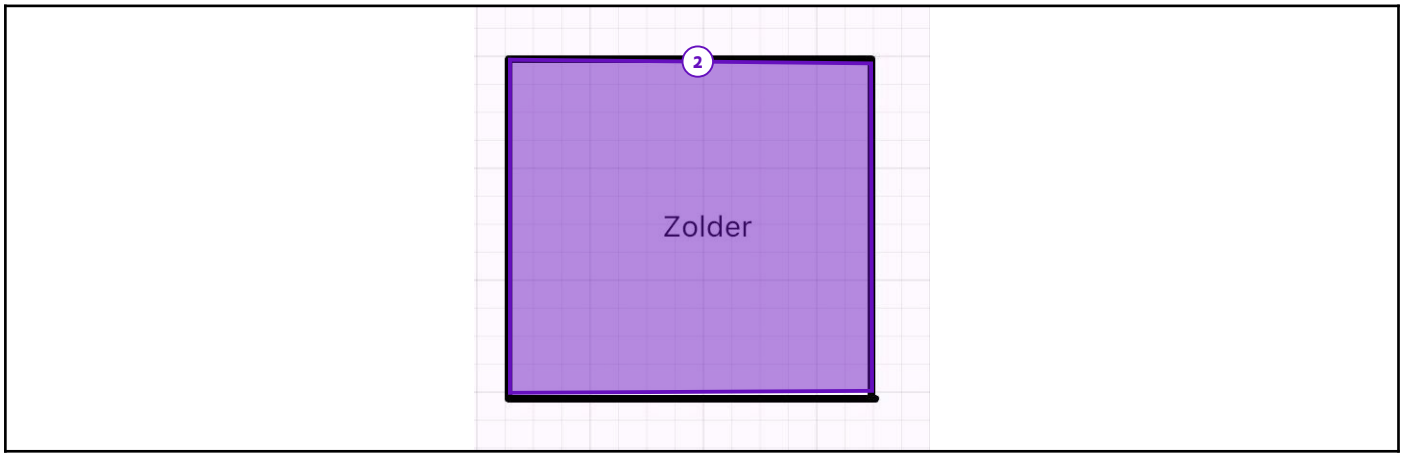
Plan 1.5: Zoldertip

Beschrijving	Type	Actie
2. Zoldertip	Beperking	-

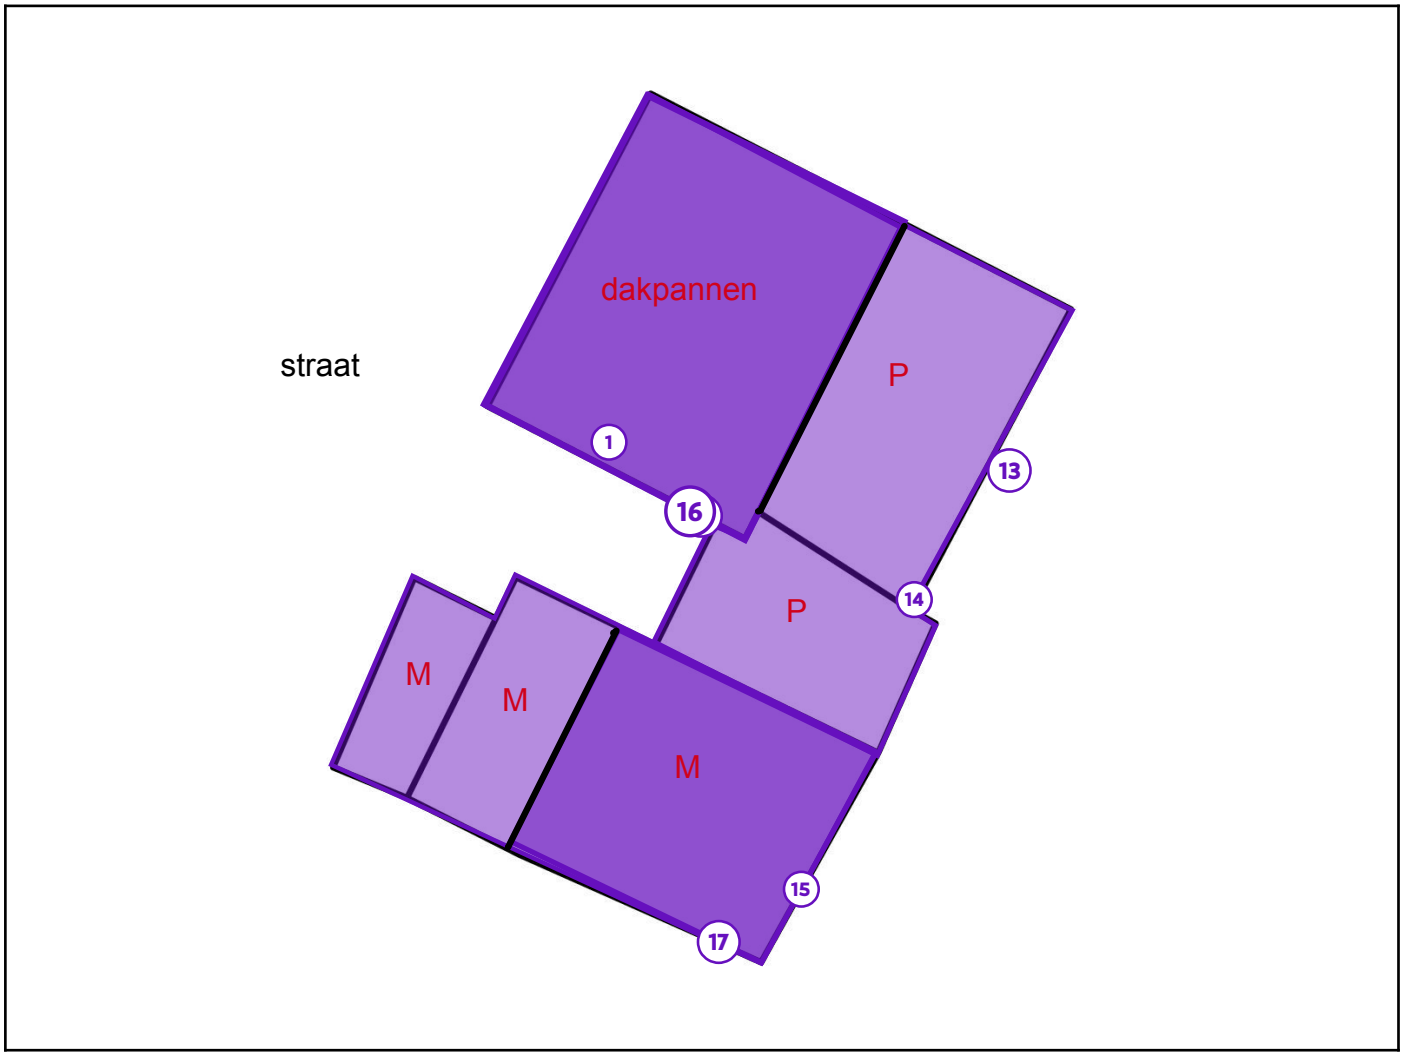
Plan 1.6: Woning plan

Beschrijving	Type	Actie
1. Dak - schouw (schoorsteen)	Beperking	-
13. Veranda - inox rookgaskanaal	Overige ruimte of materiaal	-
14. Dak - veranda/overdekt terras - polycarbonaatplaten	Overige ruimte of materiaal	-
15. Dak - berging/garage/volière - metalen platen	Overige ruimte of materiaal	-
16. Dak - dakpannen	Overige ruimte of materiaal	-
17. Daken - onderdak - niet waarneembaar/vast te stellen	Overige ruimte of materiaal	-

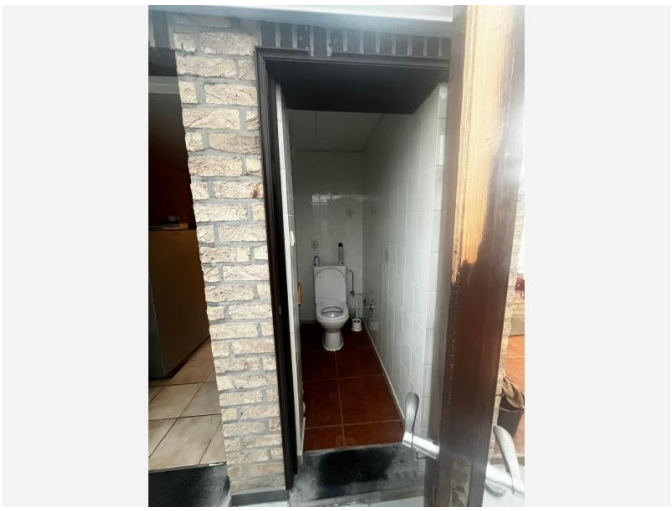
Fiche 6: Toilet/keuken/douchecel/badkamer 1/2-tegellijm-(achter faiencetegels)

De faiencetegels waren in goede staat en er was geen beschadiging vast te stellen.

In de periode dat deze woning werd gebouwd, werd frequent asbestverdachte tegellijm gebruikt.

Indien bij werken de tegels zouden verwijderd worden, dient er met de nodige zorg te worden mee omgesprongen en

dient u ons alsnog te contacteren voor een staalname.

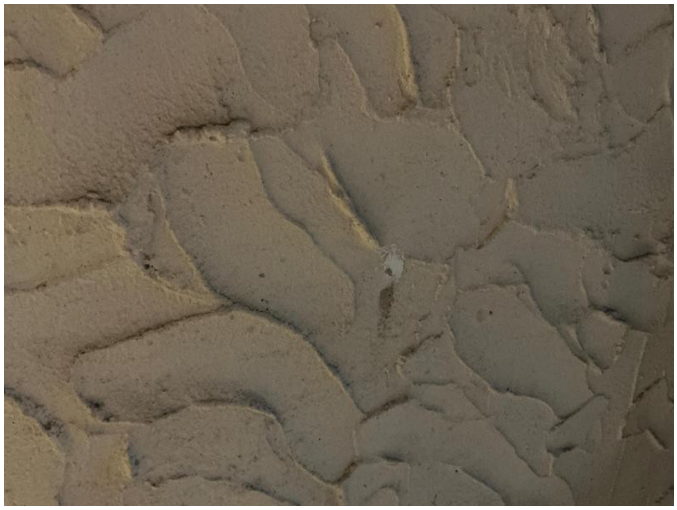
Fiche 9: Berging - gipspleisterwerk muren

Geen asbest

#	Type	Referentie	Resultaat
9.1	Mengmonster	MM03	Geen asbest

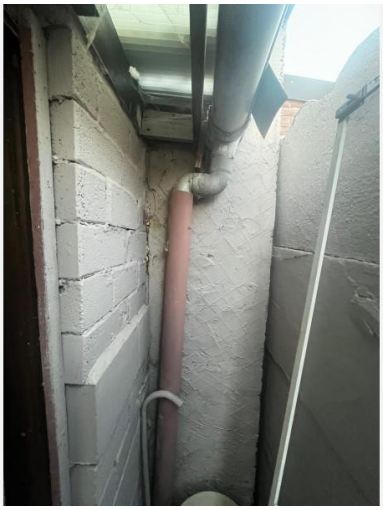
Fiche 10: Buitenafwerking - cementering - mengstaal

Geen asbest

#	Type	Referentie	Resultaat
10.1	Mengmonster	MM02	Geen asbest

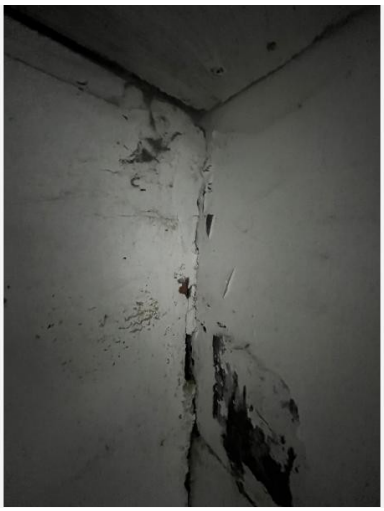
Fiche 12: Berging/volière - binnenafwerking - cementering - mengstaal

Geen asbest

#	Type	Referentie	Resultaat
12.1	Mengmonster	MM04	Geen asbest

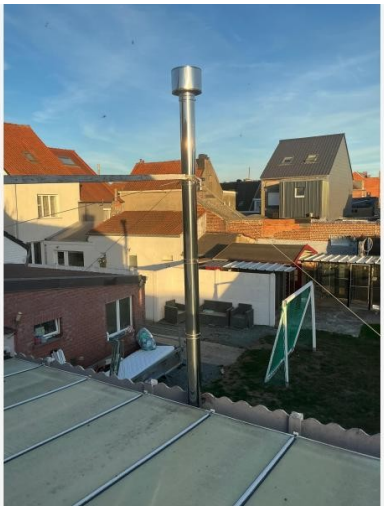
Beschrijving	Notitie	Terug te vinden op plannen
Fiche 13: Veranda - inox rookgaskanaal	Inox is niet asbestverdacht.	Plan 1.6: Woning plan
Fiche 14: Dak - veranda/overdekt terras - polycarbonaatplaten	Polycarbonaatplaten zijn niet asbestverdacht.	Plan 1.6: Woning plan
Fiche 15: Dak - berging/garage/volière - metalen platen	De daken zijn opgebouwd uit metalen platen, deze metalen platen bevatten geen asbest.	Plan 1.6: Woning plan
Fiche 16: Dak - dakpannen	Het dak is opgebouwd uit dakpannen deze bevatten geen asbest. Deze bevinding is gebaseerd op de momenteel beschikbare analysemethoden en de thans geldende wetenschappelijke en technische inzichten. Voortschrijdend inzicht – bijvoorbeeld door nieuwe onderzoeksresultaten, technologische ontwikkelingen of wijzigingen in wet- en regelgeving – kan ertoe leiden dat materiaal op een later moment anders wordt beoordeeld dan op basis van de huidige kennis mogelijk is.	Plan 1.6: Woning plan
