Asbestinventarisattest

Generaal Van der Meerschstraat 9, 2300 Turnhout

Attestnummer : **20261029-000222.000**
Uitgegeven op : **29.10.2026**
Geldig tot : **29.10.2036**

Asbestveilig (maar niet asbestvrij)

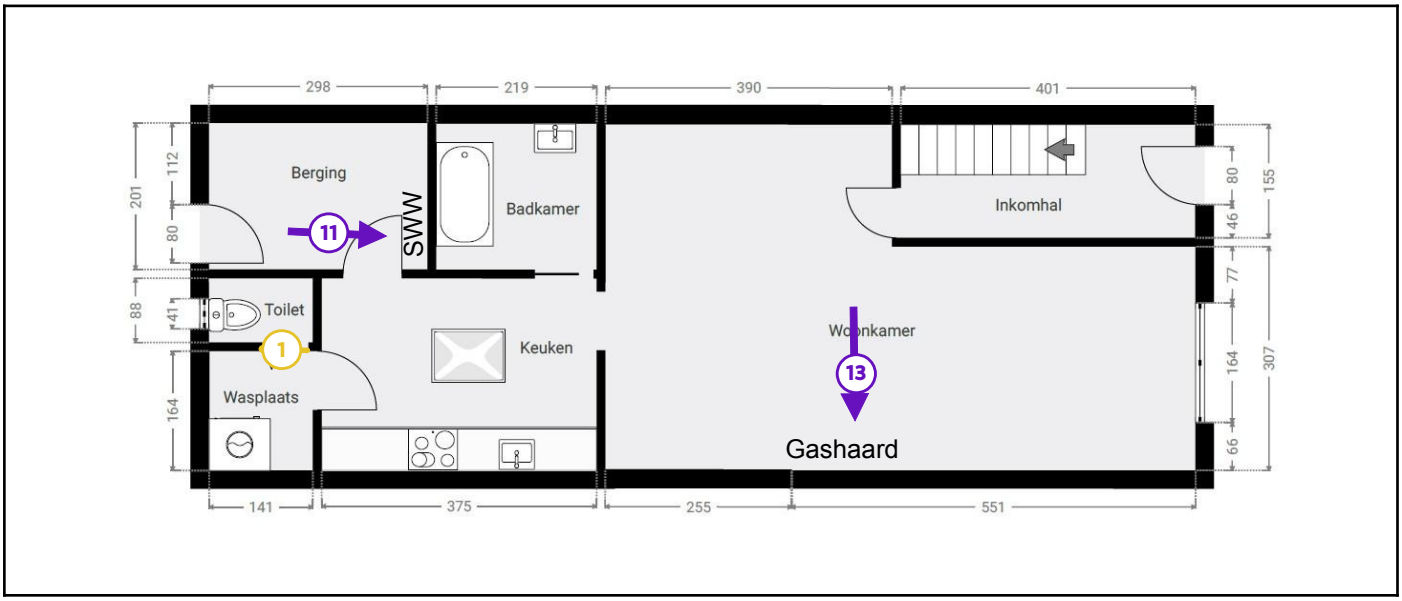
Plan 1.2: Gelijkvloers

Beschrijving	Type	Actie
1. Deurdorpels type massal	Asbestmateriaal	Zorgvuldig beheren
11. Doorstromer Junkers	Overige ruimte of materiaal	-
13. Gashaard Well Straler	Overige ruimte of materiaal	-

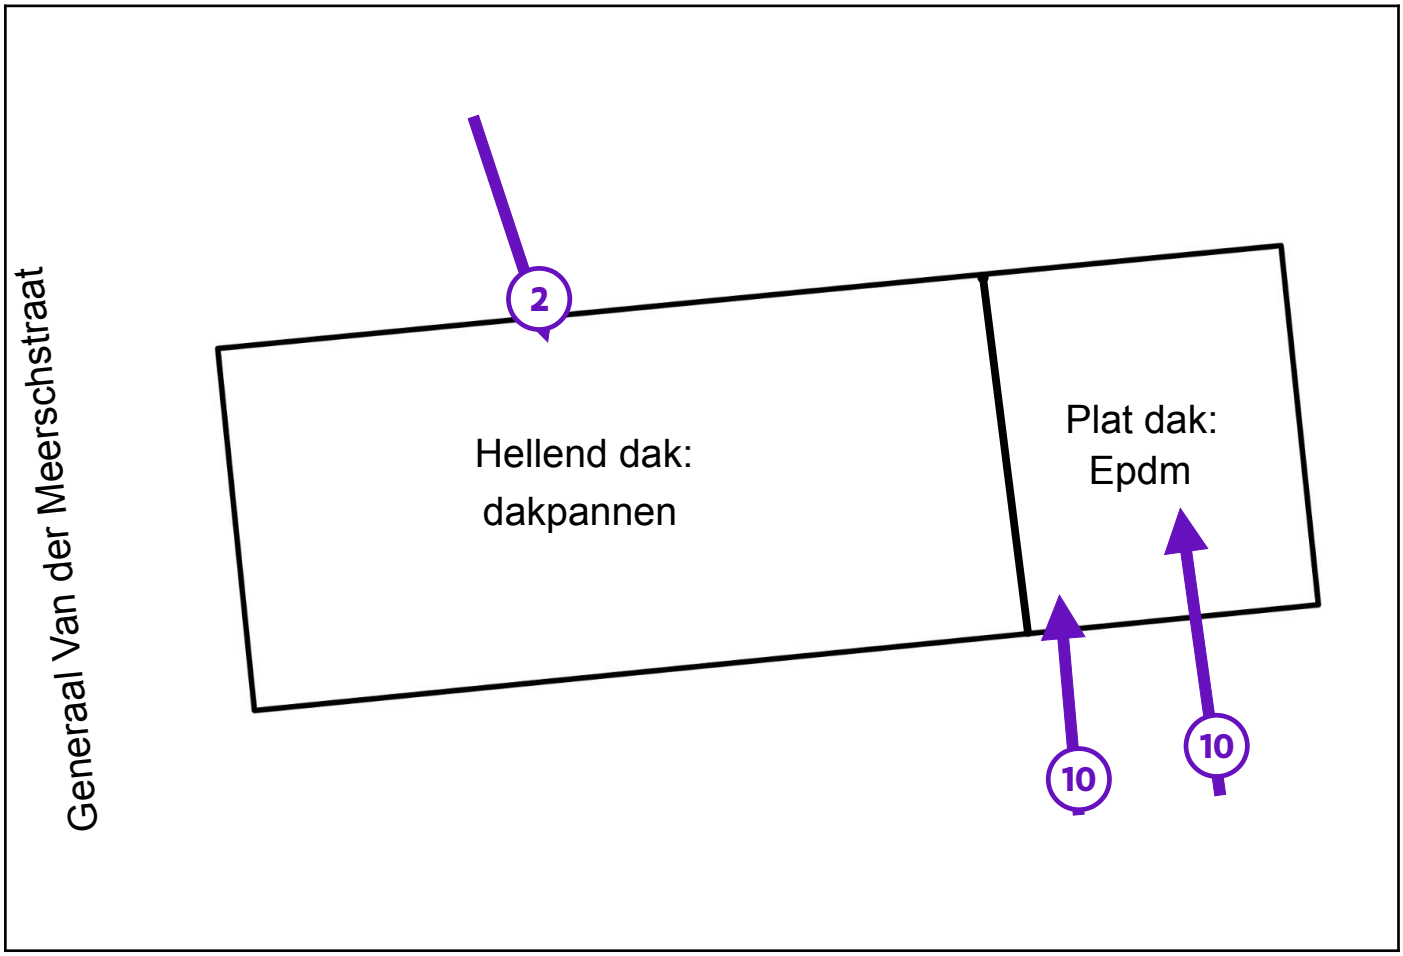
Plan 1.8: Hoofdgebouw plan

Beschrijving	Type	Actie
2. Schouw op het dak (beperkingsfiche)	Beperking	-
10. rookgaskanalen	Overige ruimte of materiaal	-

Reden: Het te onderzoeken materiaal situeert zich hoger dan 3,50 m te rekenen vanaf een veilige ondergrond

Uitleg van de asbestdeskundige: Bij werken (dak of reiniging schouw) kan een stelling geplaatst worden , het is niet duidelijk of er asbestverdachte materialen aanwezig zijn in/rond de schouw.

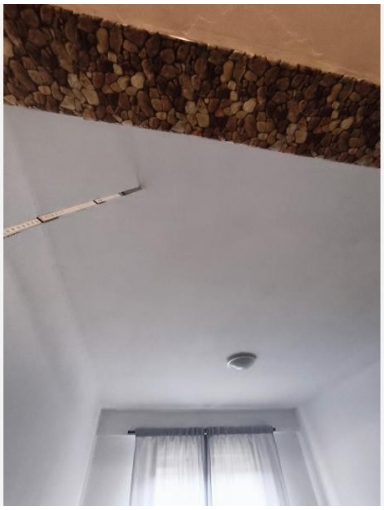
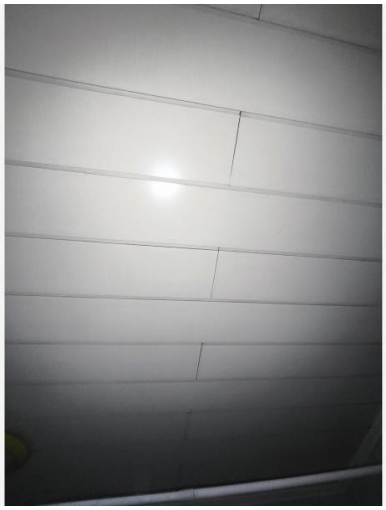
Fiche 3: Valse plafonds

Plafonds zijn afgewerkt met valse plafonds in plaatmateriaal. Het is niet duidelijk of er pleisterwerk of ander verdacht asbestmateriaal aanwezig is achter / op deze valse plafonds, het is aangewezen om bijkomend onderzoek uit te voeren bij werken. Zonder destructieve handeling is het niet mogelijk om na te gaan of er asbesthoudende materialen aanwezig zijn achter de plafond afwerking. Als bij sloop of renovatie blijkt dat er achter deze plafonds nog pleisterwerk of asbest verdachte toepassingen aanwezig zijn, moet dit bemonsterd worden.

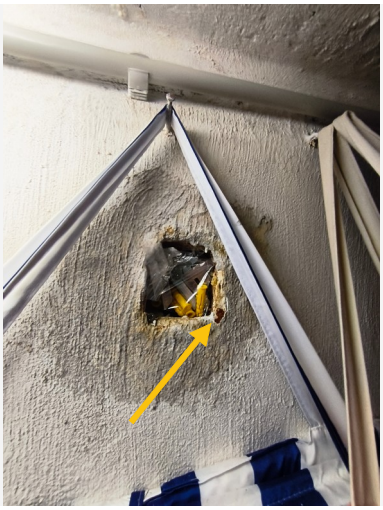
Fiche 6: Cementering kelder

Geen asbest

#	Type	Referentie	Resultaat
6.1	Mengmonster	2	Geen asbest

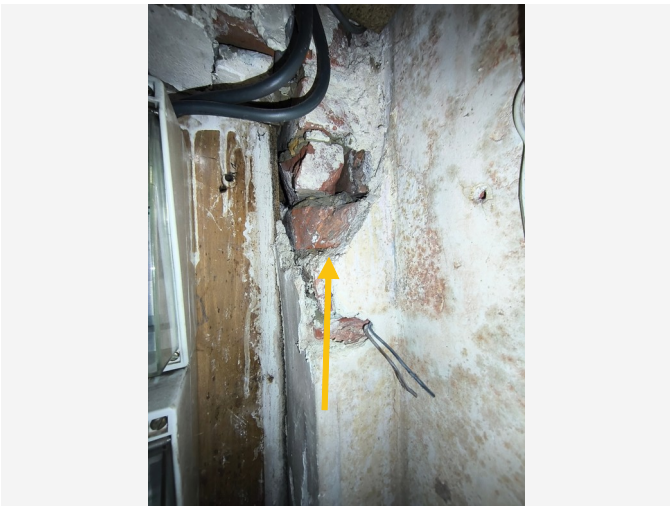
Fiche 7: Muurpleister

Geen asbest

#	Type	Referentie	Resultaat
7.1	Mengmonster	1	Geen asbest
