Asbestinventarisattest

Ledebaan 4C, 9260 Wichelen

Attestnummer : **20261028-000320.000**
Uitgegeven op : **28.10.2026**
Geldig tot : **Onbeperkt** (tenzij de toestand wijzigt)

Asbestveilig (maar mogelijk niet asbestvrij)

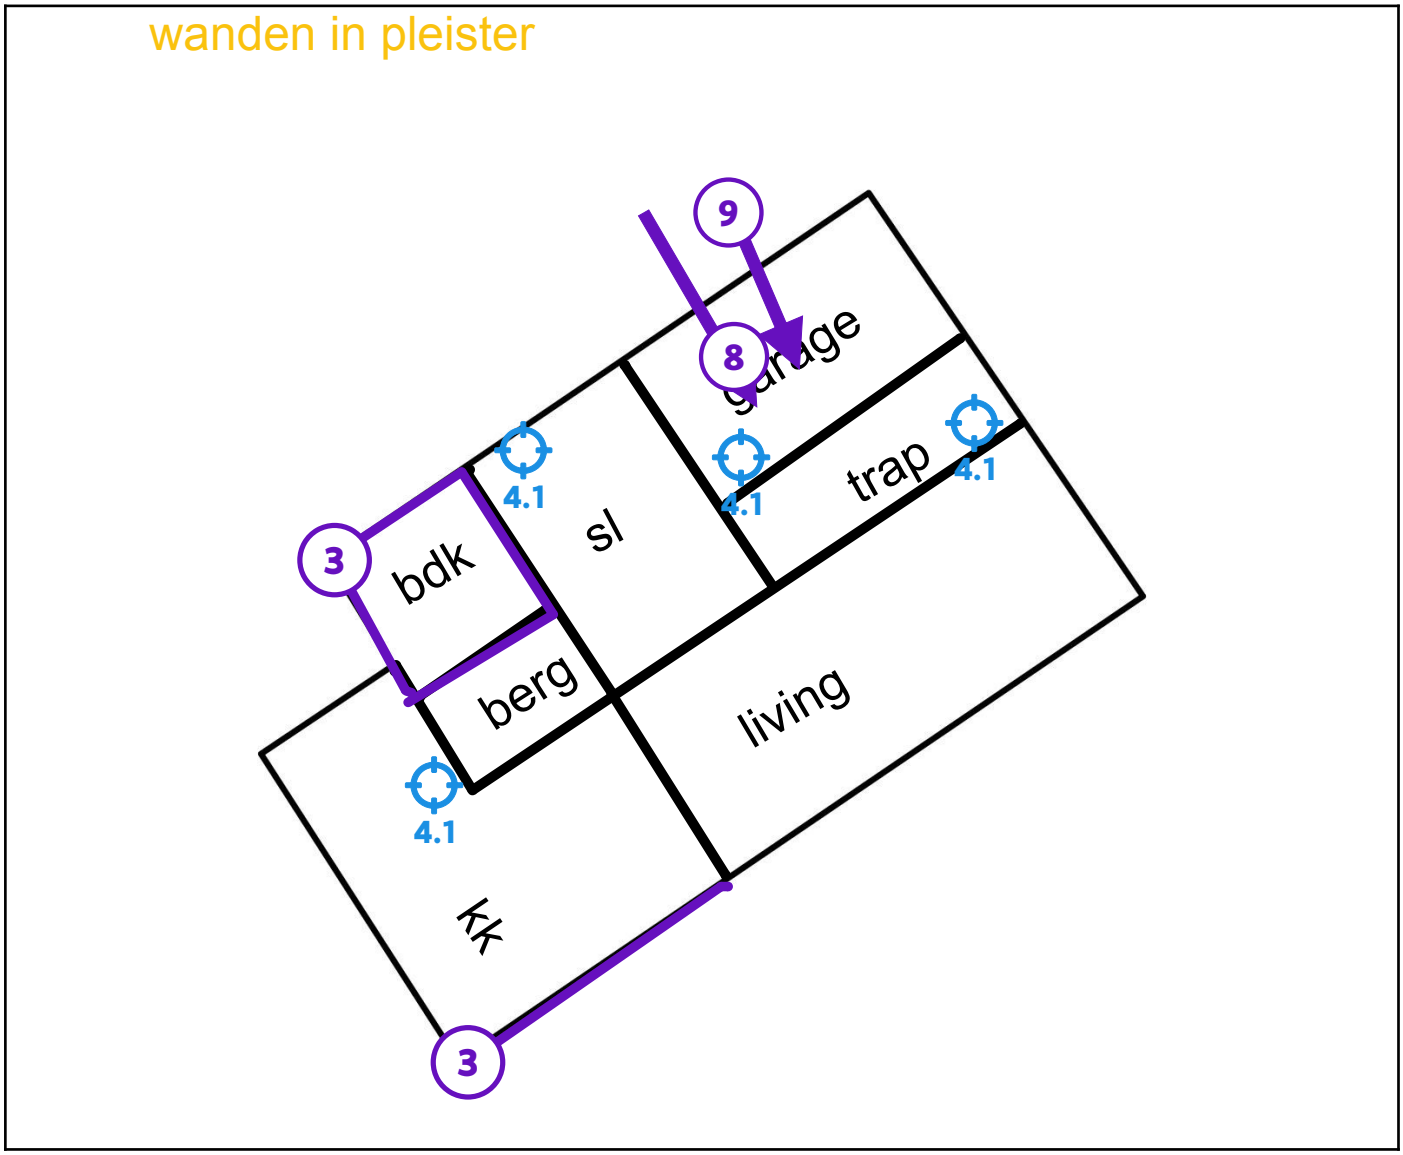
Plan 1.1: Hoofdgebouw plan gvl

Beschrijving	Type	Actie
3. 6. faiancelijm achter tegels	Advies	-
4. 1. pleisterwerk wanden	Geen asbest	-
4.1 Code: Mm1	Mengmonster	-
8. 7. Ketel: Geen asbest verdachte pakkingen waarneembaar	Overige ruimte of materiaal	-

9. 8. buisisolatie verwarmingsbuizen: niet aanwezig	Overige ruimte of materiaal	-

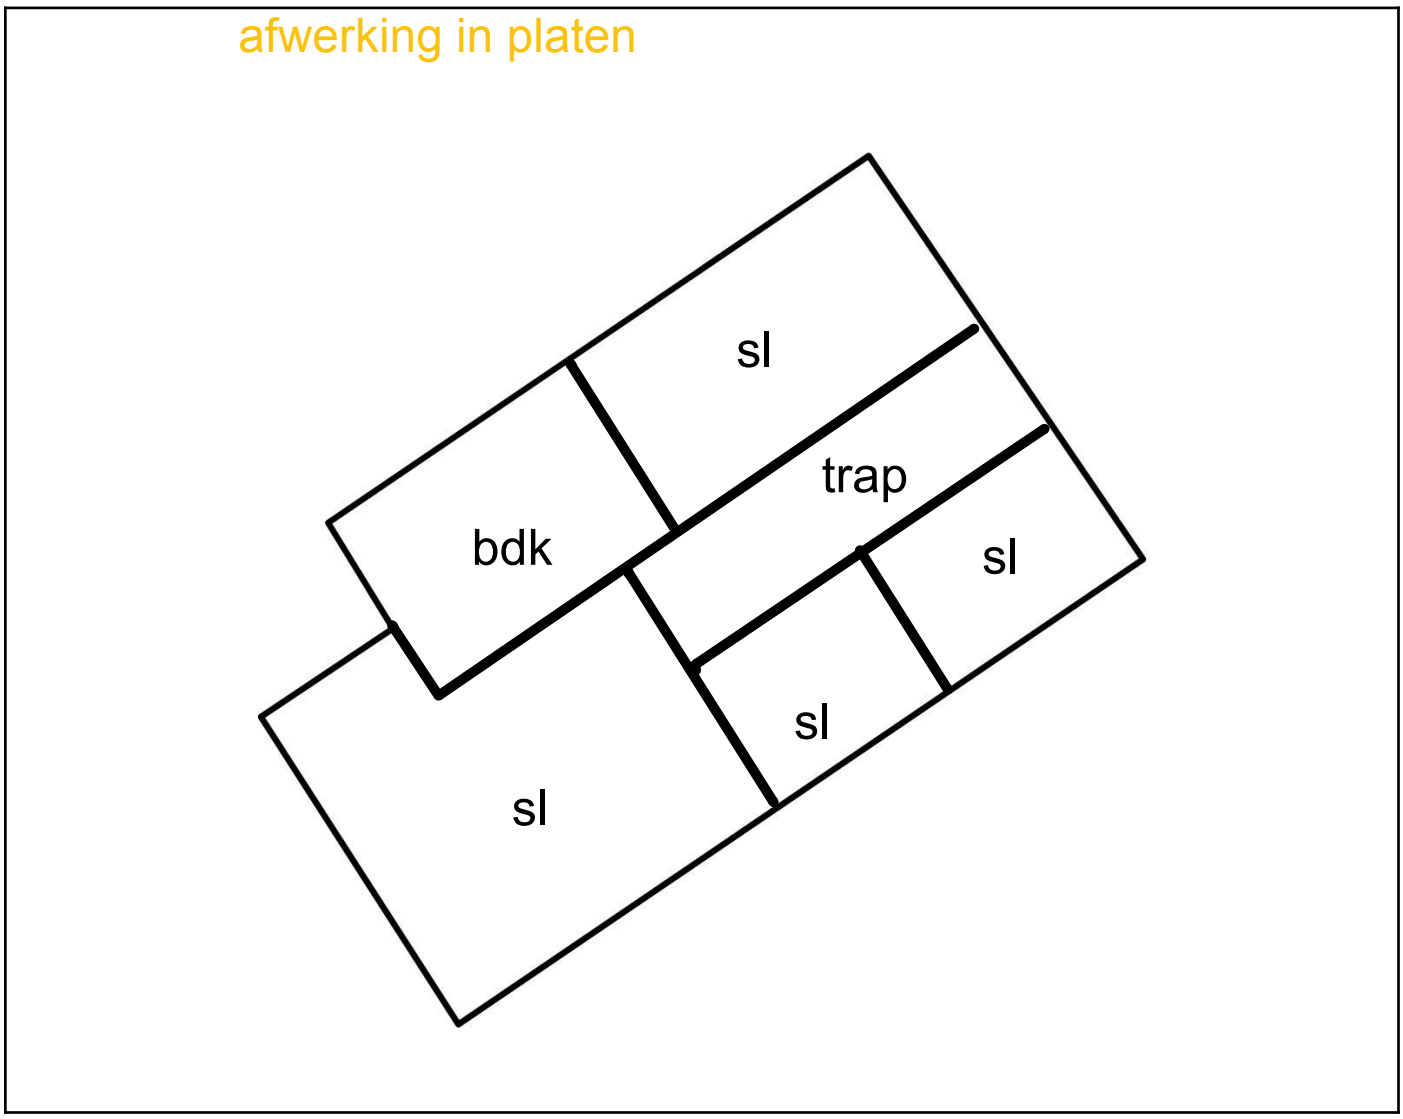
Plan 1.2: Hoofdgebouw plan 1e

Beschrijving	Type	Actie
2. 21. Plafond type: Plaatmateriaal	Advies	-

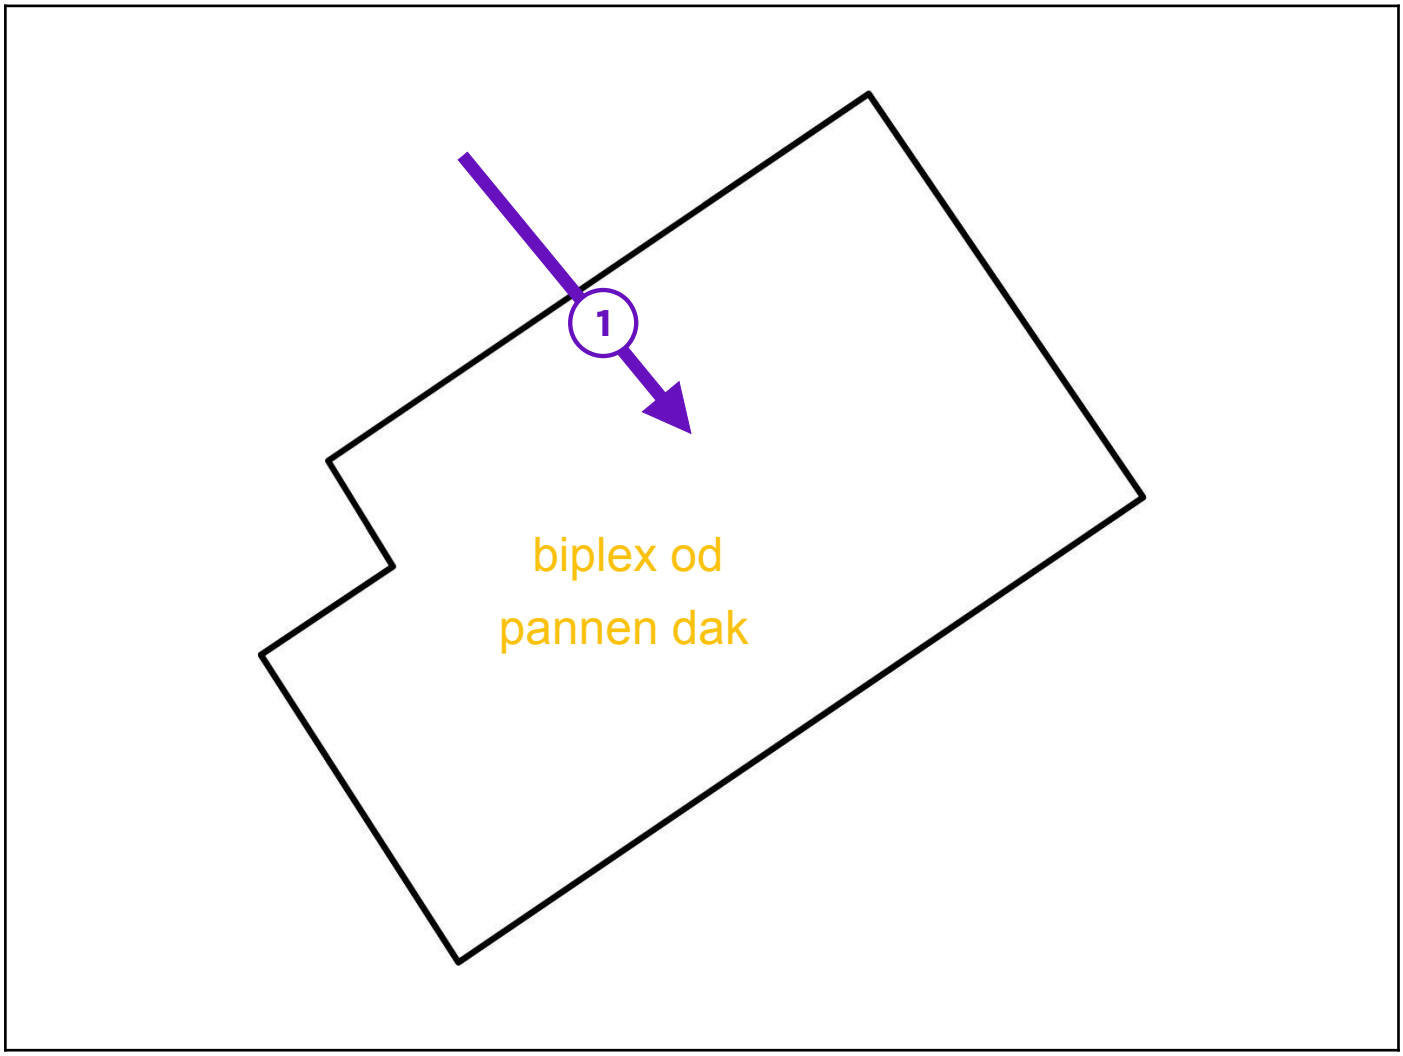
Plan 1.3: Hoofdgebouw plan dak

Beschrijving	Type	Actie
1. 31. Binnenkant schouw	Beperking	-
6. 92. Onderdak type: niet asbest verdacht	Overige ruimte of materiaal	-
7. 3. Dak type: niet asbest verdacht	Overige ruimte of materiaal	-

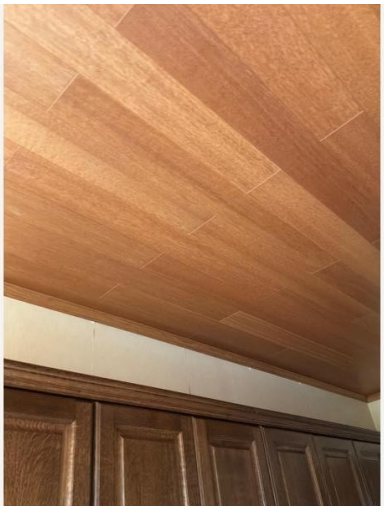
Fiche 2: 21. Plafond type: Plaatmateriaal

Dit type plafond is niet asbest verdacht. Er kan echter geen uitspraak gedaan worden over de achterligende delen. Hier kunnen zich mogelijk nog verdacht materialen bevinden.

Basis voor advies	De asbestdeskundige beoordeelt het materiaal als niet-asbestverdacht.

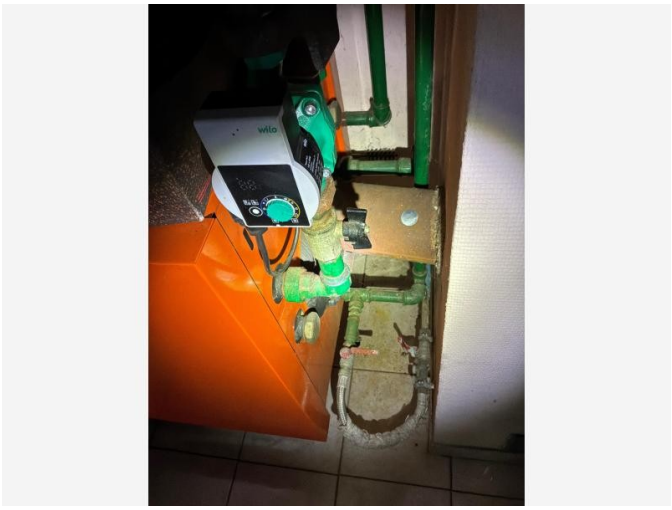
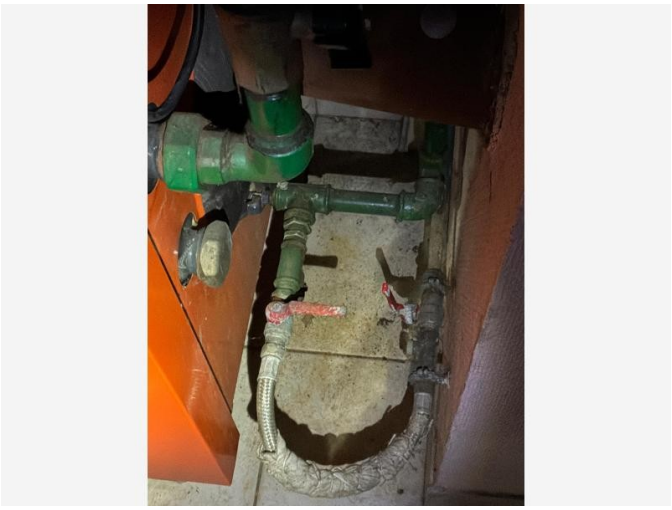
Beschrijving	Notitie	Terug te vinden op plannen
Fiche 9: 8. buisisolatie verwarmingsbuizen: niet aanwezig	Deze toepassing is niet asbest verdacht.	Plan 1.1: Hoofdgebouw plan gvl
Fiche 10: 71. Lift: niet aanwezig	In deze eenheid is geen liftinfrastructuur aanwezig.	-
