# Asbestinventarisattest

Veldenlei 17, 2900 Schoten

Attestnummer : **20240117-000284.000**
Uitgegeven op : **17.01.2024**
Geldig tot : **17.01.2034**

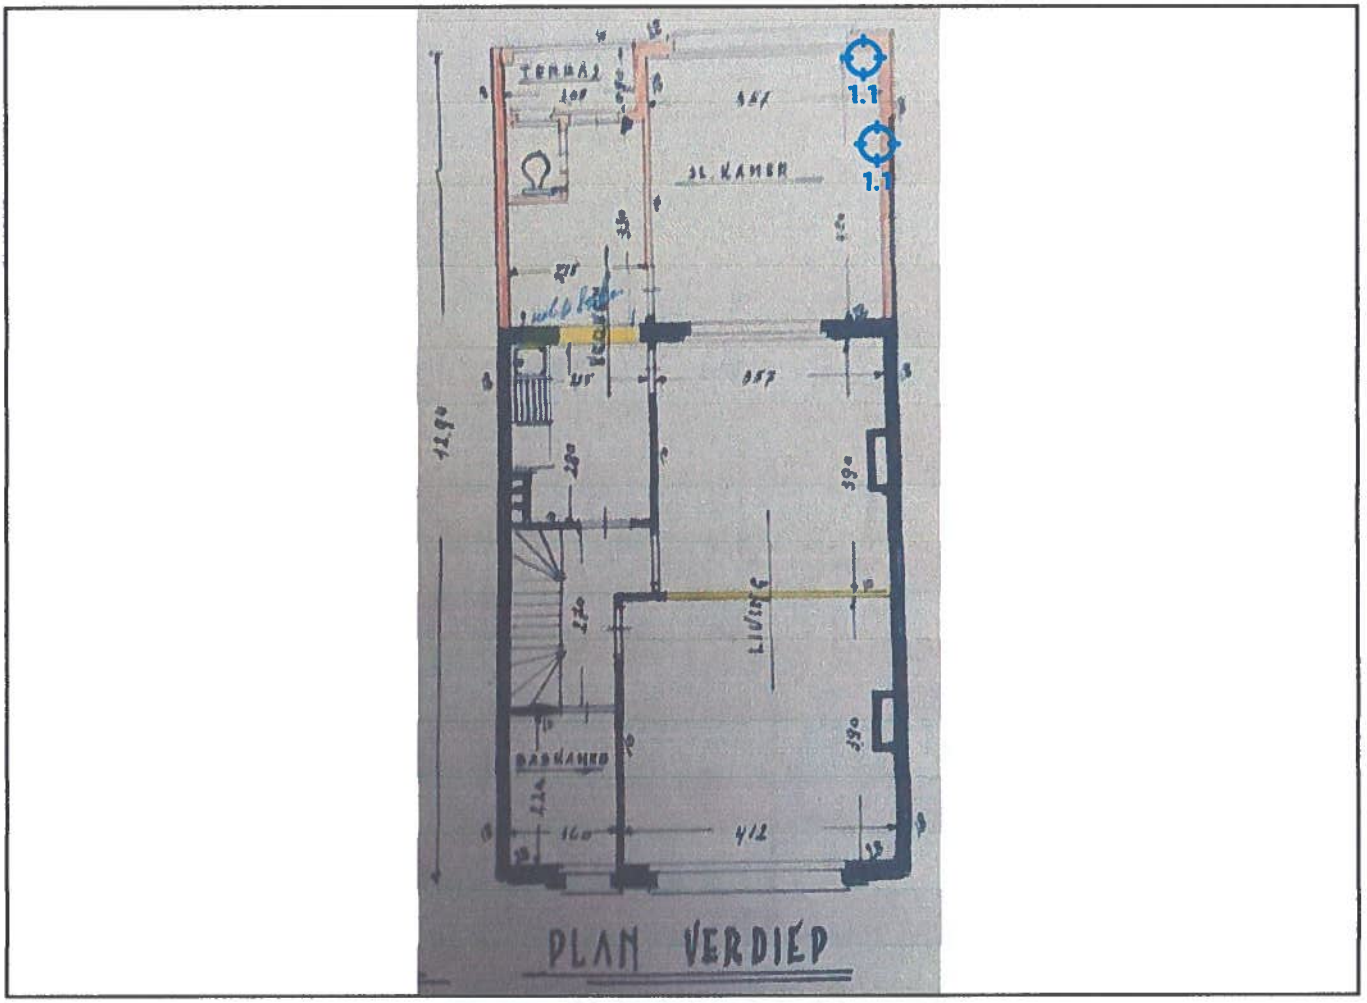
# Plan 1.2: 1ste verdiep

| Beschrijving | Type | Actie |
|---|---|---|
| 1. Pleisterwerk | Geen asbest | - |
| 1.1 Code: MM01 | Mengmonster | - |

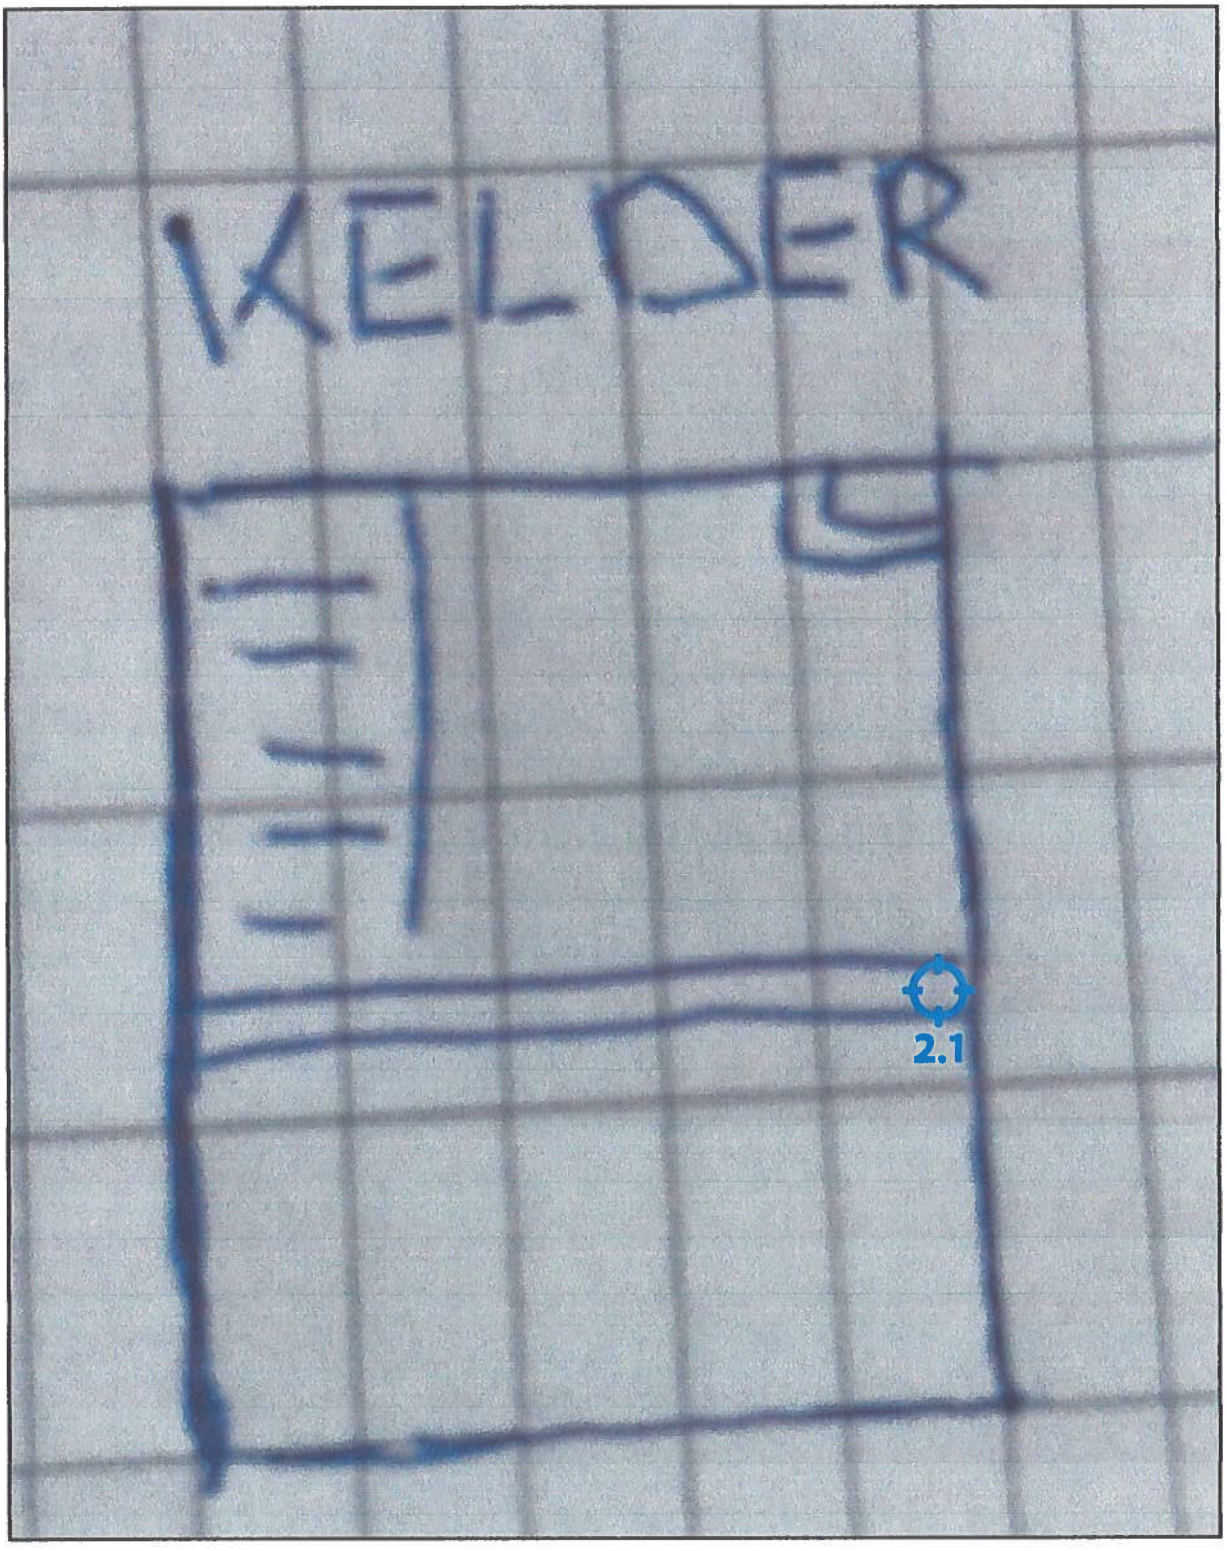
# Plan 1.4: kelder

| 2. Leiding isolatie | Geen asbest | - |
| 2.1 Code: MM02 | Puntmonster | - |

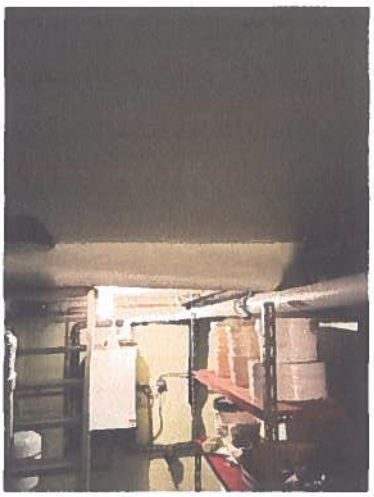
# Fiche 2: Leiding isolatie

Geen asbest

| # | Type | Referentie | Resultaat |
|---|---|---|---|
| 2.1 | Puntmonster | MM02 | Geen asbest |
