Asbestinventarisattest

Frilinglei 115, 2930 Brasschaat

Attestnummer : **20261029-000180.000**
Uitgegeven op : **29.10.2026**
Geldig tot : **29.10.2036**

Asbestveilig (maar niet asbestvrij)

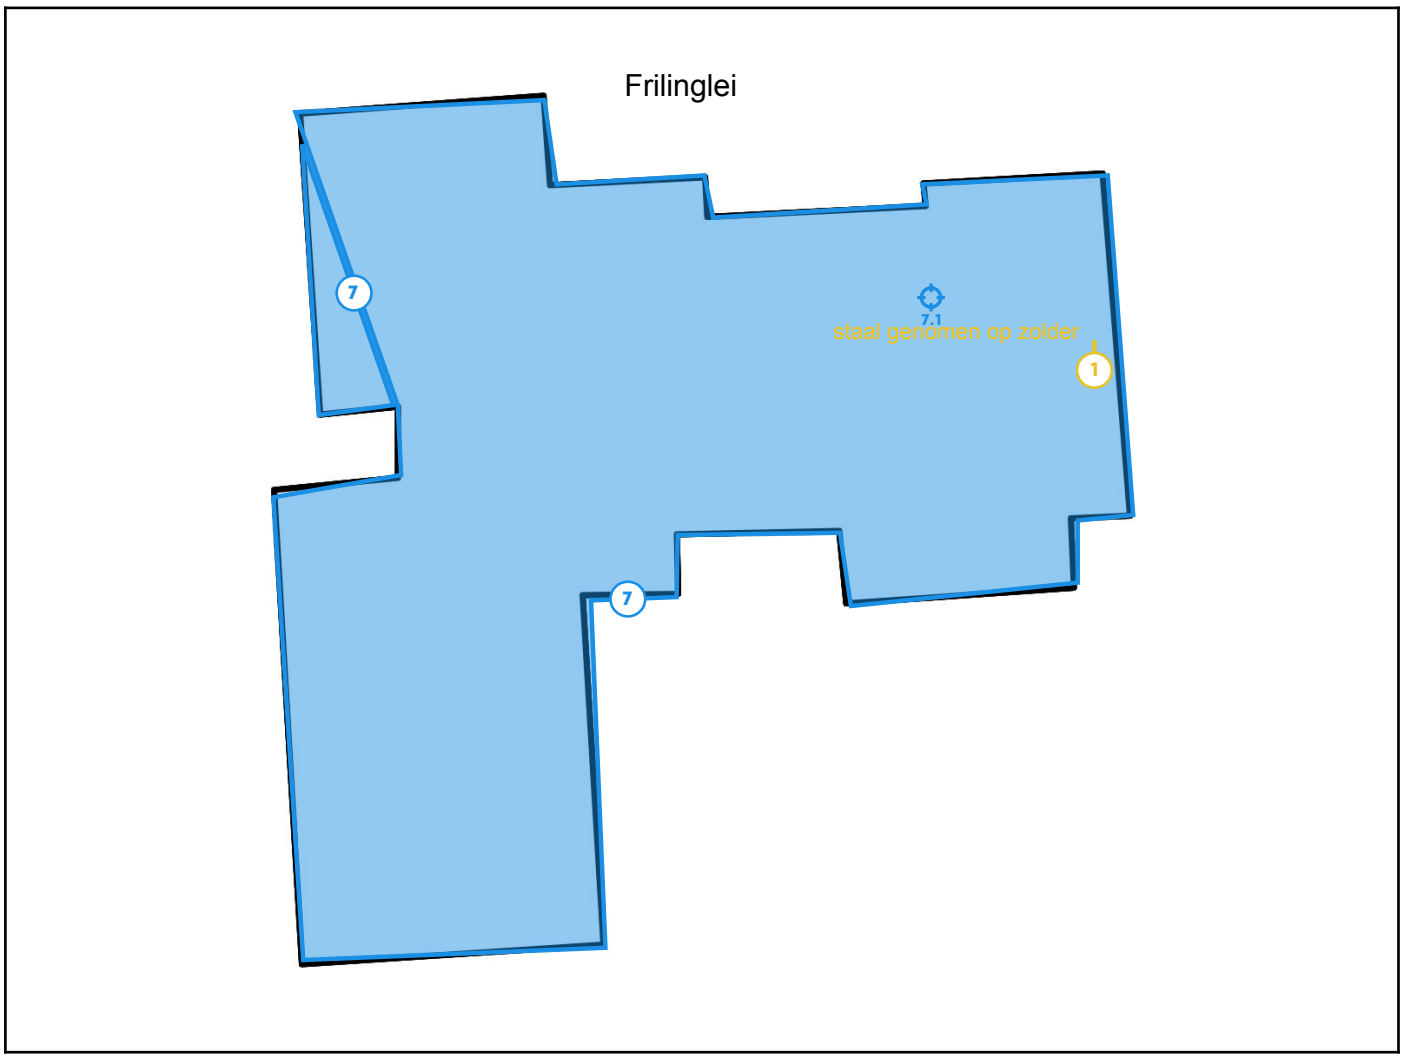
Plan 1.4: Plan zolder

Beschrijving	Type	Actie
1. Roetluik uit asbestcement	Asbestmateriaal	Zorgvuldig beheren
7. Onderdak woning	Geen asbest	-
7.1 Code: 1. Onderdak	Puntmonster	-

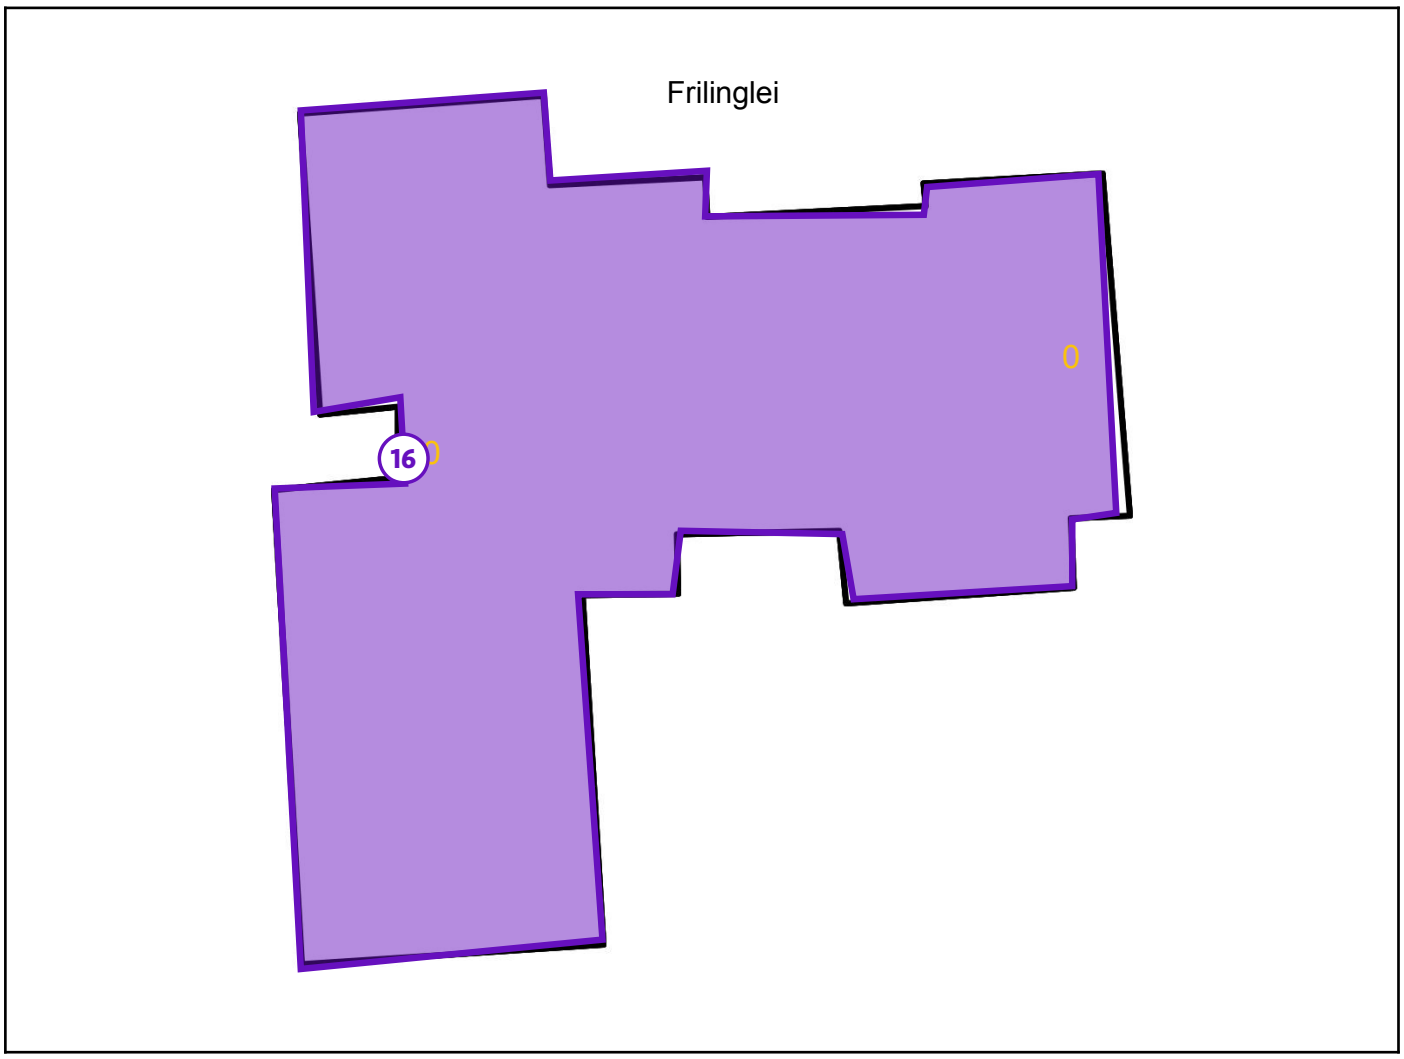
Plan 1.5: Plan dak

Beschrijving	Type	Actie
2. Rookgaskanaal buiten	Beperking	-
16. Dakbedekking bij woning	Overige ruimte of materiaal	-

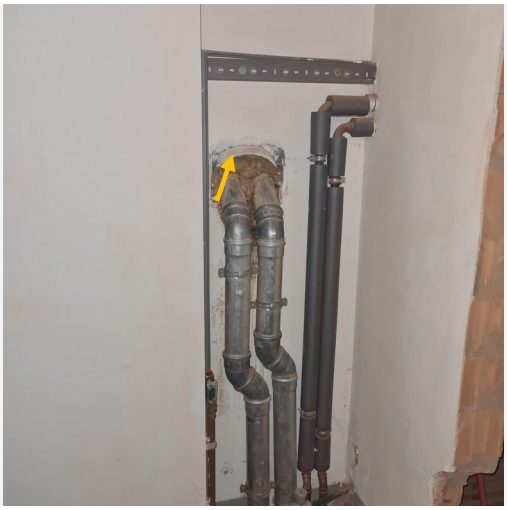
Fiche 4: Cementbuis

Geen asbest

#	Type	Referentie	Resultaat
4.1	Puntmonster	3. Cementbuis	Geen asbest

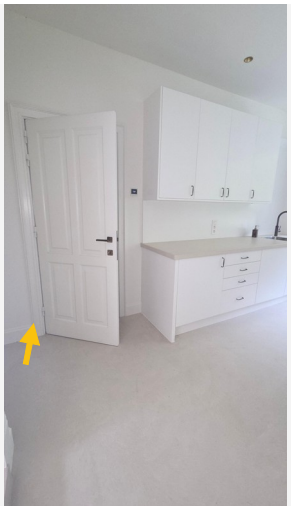
Fiche 5: Bezetting muren

Geen asbest

#	Type	Referentie	Resultaat
5.1	Mengmonster	1. Bezetting muren	Geen asbest

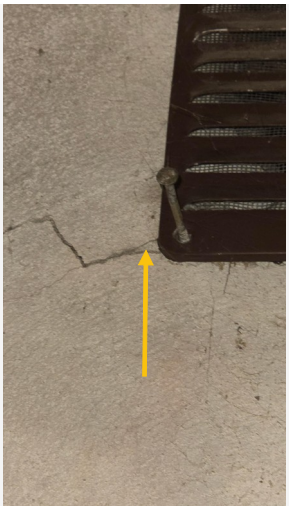
Fiche 6: Cementbezetting muren kelder

Geen asbest

#	Type	Referentie	Resultaat
6.1	Mengmonster	4. Cementbezetting muren kelder	Geen asbest

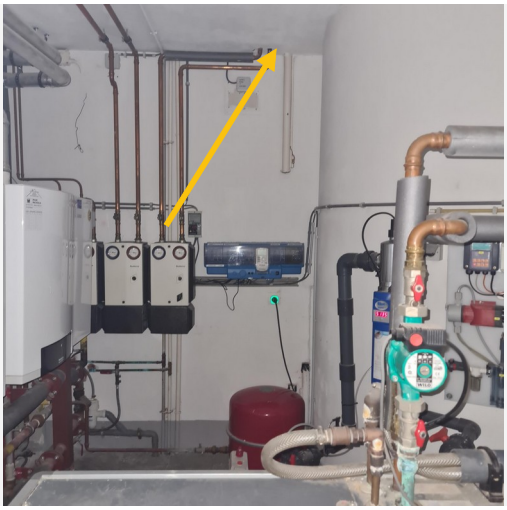
Fiche 8: Bezetting plafond

Geen asbest

#	Type	Referentie	Resultaat
8.1	Mengmonster	2. Bezetting plafond	Geen asbest
